Terremoto de Iquique

Lecciones en movimiento

Claudia Ramírez F. y Marcelo Casares Z.
Revista BiT

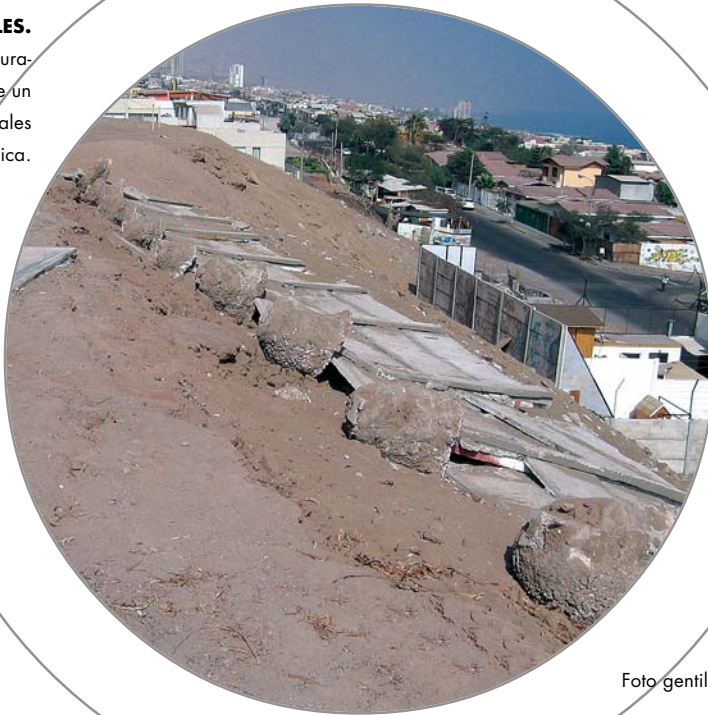
DAÑOS EN CIERRES PERIMETRALES.

Los elementos no estructurales no asegurados sufren serios deterioros durante un sismo, en particular los cierres perimetrales intervenidos sin asesoría técnica.

Las panderetas, conocidas como cierre perimetrales, representan un elemento no estructural de alta incidencia que al derrumbarse puede causar accidentes a personas. Se trata de elementos sencillos de reforzar por medio de prácticas constructivas básicas como la instalación de una columna ubicada a intervalos máximos de cinco metros, dicen los expertos.

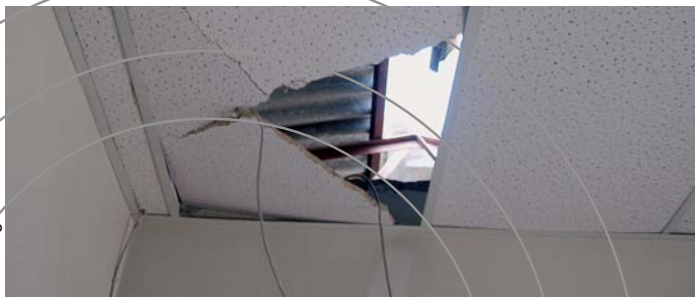
DETERIOROS EN CIELOS FALSOS. En el mercado hay de tipo antisísmico, pero por costos se prefieren los que carecen de seguridad.

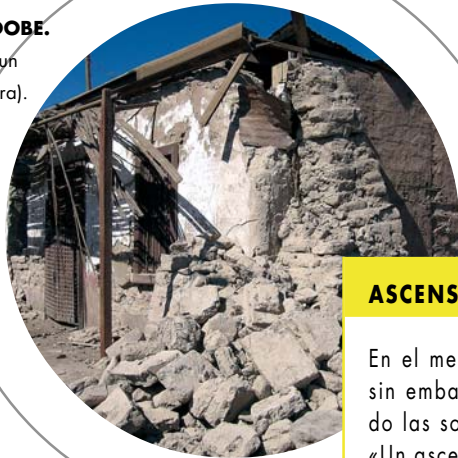
DERRUMBES EN CASAS DE ADOBE.

A juicio de los especialistas no es un material para zonas sísmicas (Huara).

Más allá de las recomendaciones, los ingenieros coinciden en que una lección del terremoto consiste en erradicar definitivamente las construcciones en adobe y otros materiales vulnerables en zonas sísmicas del país. «No podemos discutir si se puede usar o no adobe, está claro que no debiéramos utilizarlo y menos avalarlo por medio de normas o decretos. Por ejemplo, frente a un sismo grado 9 en la escala de Mercalli, intensidad que se registró en la zona del epicentro en San Lorenzo y Guarasiña, por lo menos el 85% de las viviendas de adobe experimentará una situación de colapso parcial o total de sus muros», asegura Astroza. Santolaya es más categórico: «Los daños causados en los pueblos interiores de Tarapacá se deben exclusivamente a la construcción en adobe, que es el peor material para zonas sísmicas, no tiene resistencia y cuenta con una tremenda masa».
