PUENTES CONECTIVIDAD

■ La reconstrucción de la infraestructura vial avanza. En puentes, las enseñanzas surgidas tras el terremoto, aunque preliminares, deslizan puntos complejos en el diseño que se deberán contemplar y actualizar en la normativa vigente. ■ En otro artículo se investigan casos emblemáticos de estructuras colapsadas en Santiago y Regiones, y las técnicas para reconstruirlas. LA CONECTIVIDAD PUESTA A PRUEBA.

PAULA CHAPPLE C.
PERIODISTA REVISTA BIT

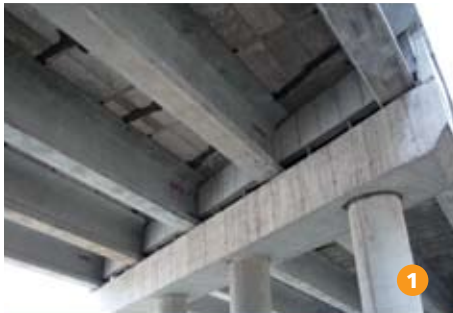
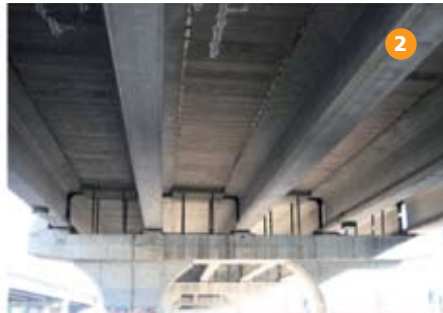
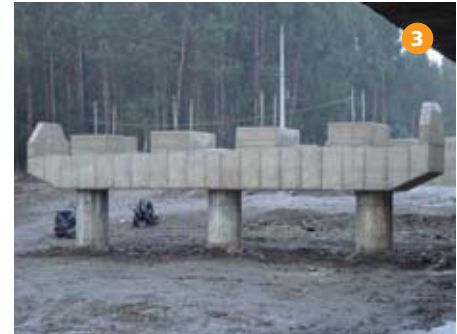
ESTRUCTURA TRANSVERSAL

1. Travesaño de hormigón armado en sitio.
2. Marco formado por losa y almas de vigas.
3. Cepa para viga travesaño dentada.

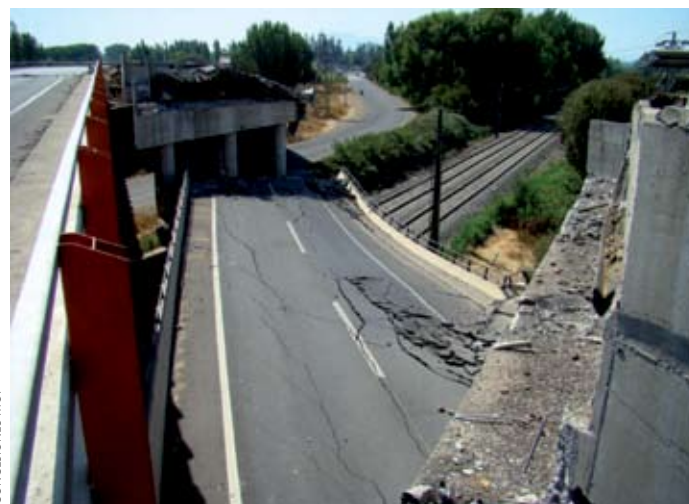
ESVIAJE DE TABLERO

Paso Superior Hospital (FFCC) colapsado tras el terremoto. La estructura muestra el tablero esviado.

El resultado post terremoto: Comportamiento adecuado de la gran mayoría de los tableros sin esviaje, lo que se contrapone a la concentración de daños para tableros esviados. En este caso, potenciaron los daños la ausencia de topes longitudinales, un deficiente elemento de restricción transversal y longi-

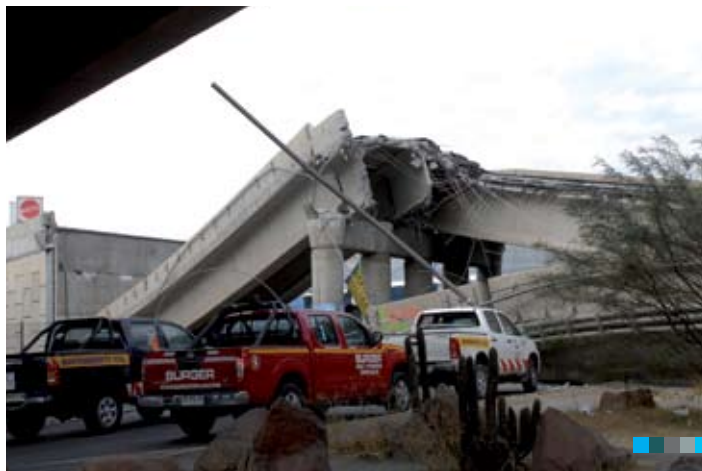
En general los prefabricados en puentes se utilizan como vigas simplemente apoyadas entre estribos y cepas. Con el terremoto, algunas de esas vigas perdieron el apoyo y se desplazaron fuera de su eje o cayeron, como muestra la fotografía.

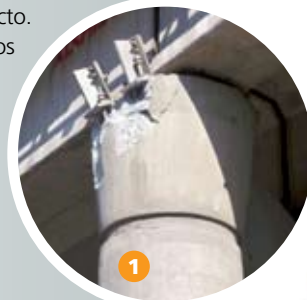
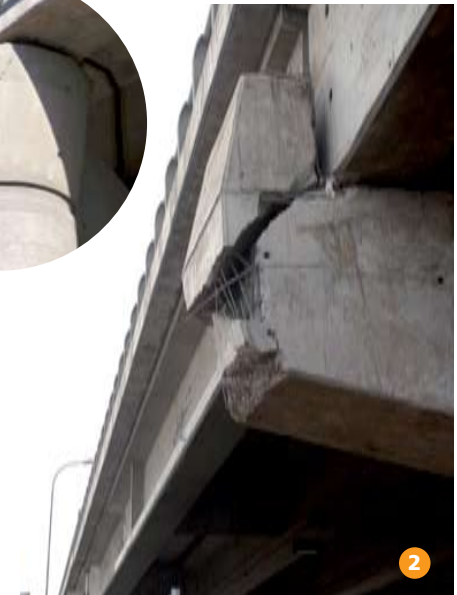
SISTEMAS DE CONEXIÓN

1. El sistema de anclaje vertical mediante angular metálico, como tope transversal falló, inhabilitando su función adicional como anclaje vertical.

2. Los topes de hormigón funcionaron de manera adecuada, no obstante, en ciertas tipologías de puentes estaban instalados lateralmente, por lo que la fuerza se concentró en un solo punto.

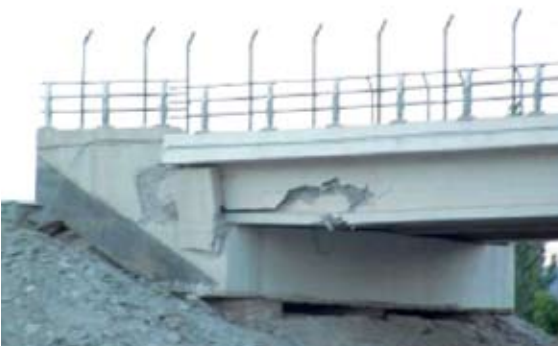
3. SUELO

En terraplenes también se observaron fallas. La imagen muestra asentamientos que desencadenaron diversos daños en las estructuras asociadas.

Los terraplenes que tuvieron las fallas más espectaculares estaban apoyados en depósitos de suelo arenoso suelto o suelos finos con capas o lentes de arena suelta bajo napa. Allí estuvo el problema porque “se genera un deterioro importante de las propiedades mecánicas de la arena. Cuando la capa de arena es superficial, se produce la falla del suelo de apoyo del terraplén”, detalla Pedro Ortigosa.
