LICUEFACCIÓN

LA TIERRA SE DESVANECE

■ El análisis de las características de licuefacción y un repaso gráfico con imágenes que muestran los serios daños que ocasionó este fenómeno en el centro-sur de nuestro país, a causa del terremoto del 27 de febrero.

RAMÓN VERDUGO
PROFESOR ADJUNTO, DPTO. INGENIERÍA CIVIL,
UNIVERSIDAD DE CHILE

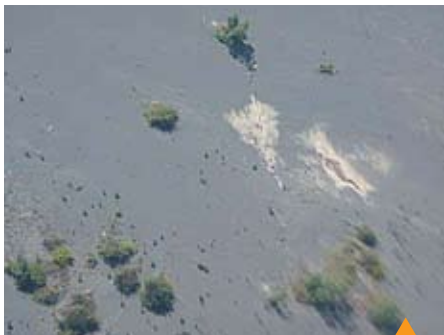
Detalles del fenómeno con eyecciones procedentes de las fisuras del suelo.

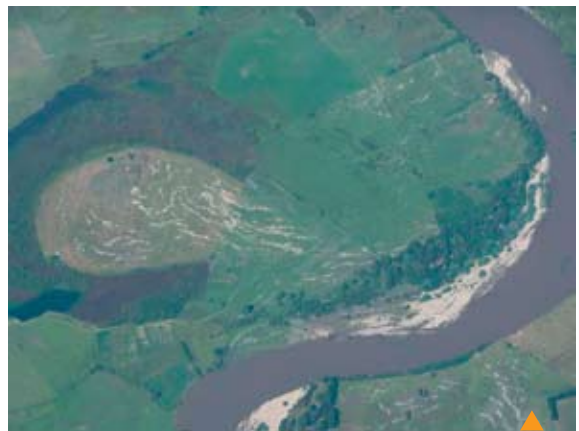
En el río Carampangue se observa la manifestación de licuefacción del suelo superficial desde más de 1.000 m de altura.

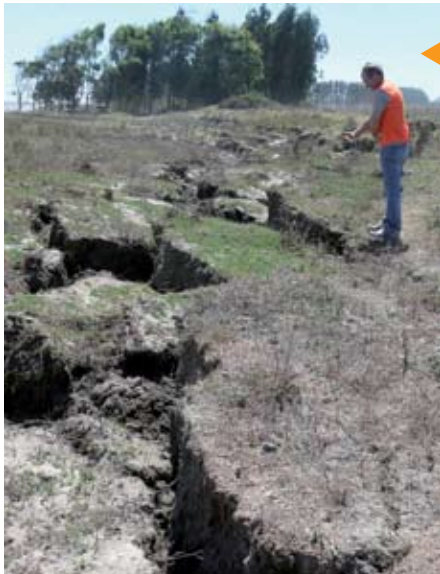
Por licuefacción del subsuelo, bloques de suelo superficial se trasladaron y rotaron, fenómeno conocido como desplazamiento lateral, lo cual es la evidencia más común de las capas del subsuelo con pérdida de resistencia a causa de licuefacción.

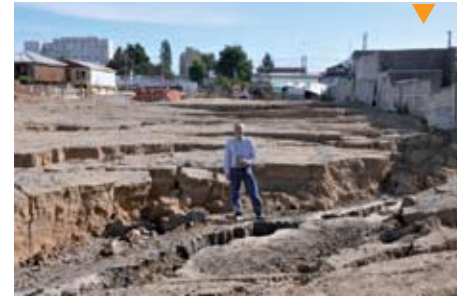
Falla lateral sobre un terreno próximo a la ciudad de Concepción.

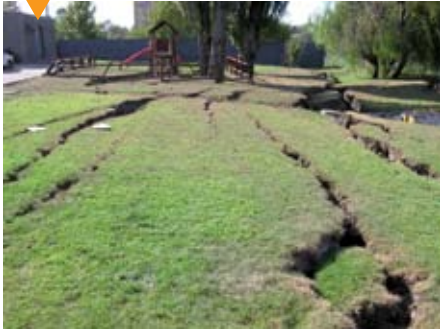
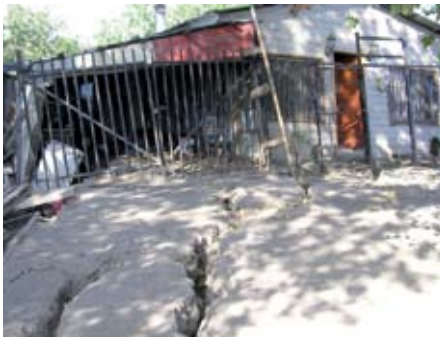
En el centro de Concepción, en el borde suroccidental de la Laguna Las Tres Pascualas, se observó licuefacción de suelos y desplazamiento lateral. Ésta se produjo en un pequeño parque y continuó a través de un espacio abierto hacia el sur, destruyendo viviendas en un barrio modesto.

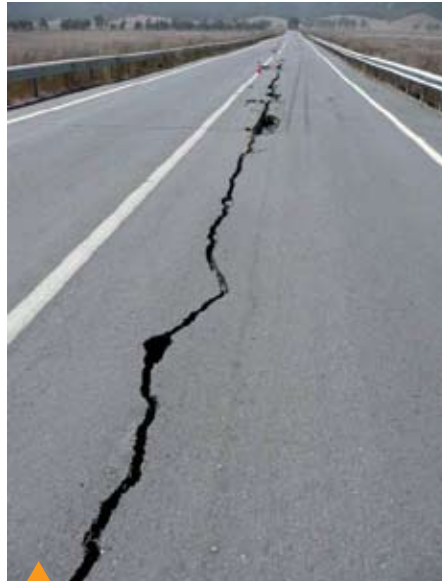
En puentes, la observación más común fue la falla en los rellenos de accesos a causa de los movimientos sísmicos. Hubo numerosos asentamientos de rellenos de acceso por las vibraciones sísmicas. En la foto se aprecia el impacto de la licuefacción y el desplazamiento lateral en el tramo norte del Puente de Mataquito.

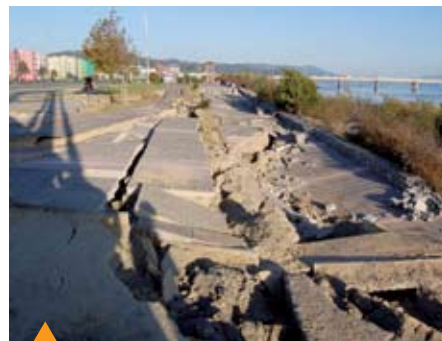
Dstrucción del pavimento producto de la licuefacción y deformación lateral del terreno en la ribera norte del río Bío Bío.

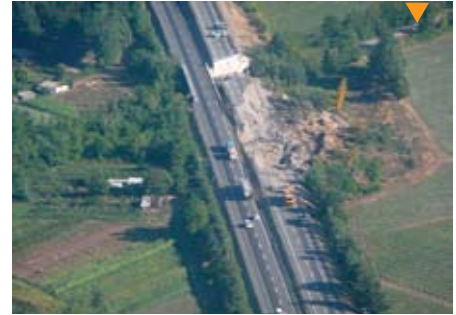
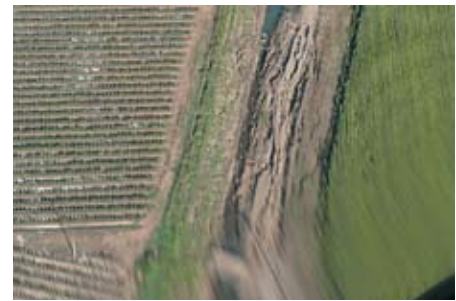
La carretera Panamericana cruza numerosos ríos, canales y zanjas en la región central de Chile. Allí, los daños más frecuentes se observaron por falencias en la construcción de alcantarilla.

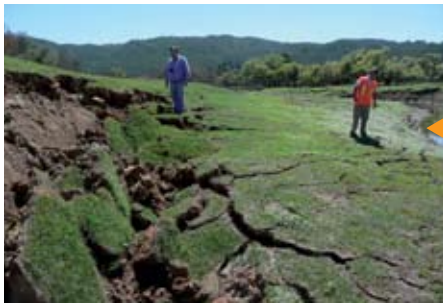
Desplazamientos laterales del suelo en las cercanías del embalse Tutuvén. También hubo deformaciones por licuefacción aguas arriba del reservorio, pero éstas no representan un riesgo para el embalse ni para el dique de tierra, construido en la década del 40.

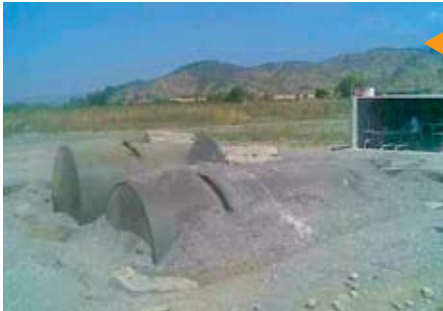
Abajo: Numerosos silos y tanques industriales sufrieron daños debido a la fuerte sollicitación sísmica con alto contenido de periodos largos. Existen varios casos reportados donde la falla fue causada por licuefacción del terreno de fundación.

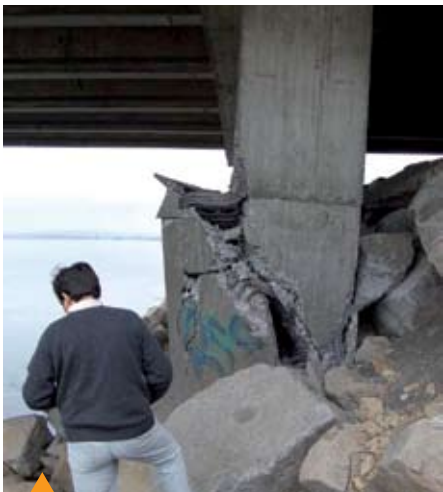
Falla del primer apoyo (lado Concepción) del puente Juan Pablo II debido al desplazamiento horizontal del terreno producto de la licuefacción de éste.

servó la ocurrencia de licuefacción en varios sectores, uno de cuyos efectos evidenciaron la deformación del suelo y de los pavimentos de la vereda. Una situación similar, pero de mayor extensión y deformación lateral, ocurrió en gran parte de la ribera norte del río Bío Bío. Probablemente el caso de mayor efecto social se dio en el Hospital de Curanilahue, donde el edificio más alto sufrió la licuefacción de parte del terreno de fundación, produciéndose asentamiento y giro de la estructura, lo cual dejó inhabilitada esta parte del hospital. La falla del puente Juan Pablo II también es atribuible al fenómeno de licuefacción, resultando evidente la falla del primer apoyo del estribo de Concepción producto del desplazamiento lateral del terreno inducido por este fenómeno.
