BASÍLICA DEL SALVADOR

RECUPERANDO LA HISTORIA

PROYECTO DE RECUPERACIÓN BASÍLICA DEL SALVADOR

(ETAPA DE RETIRO DE ESCOMBROS Y ESTABILIZACIÓN TEMPORAL)

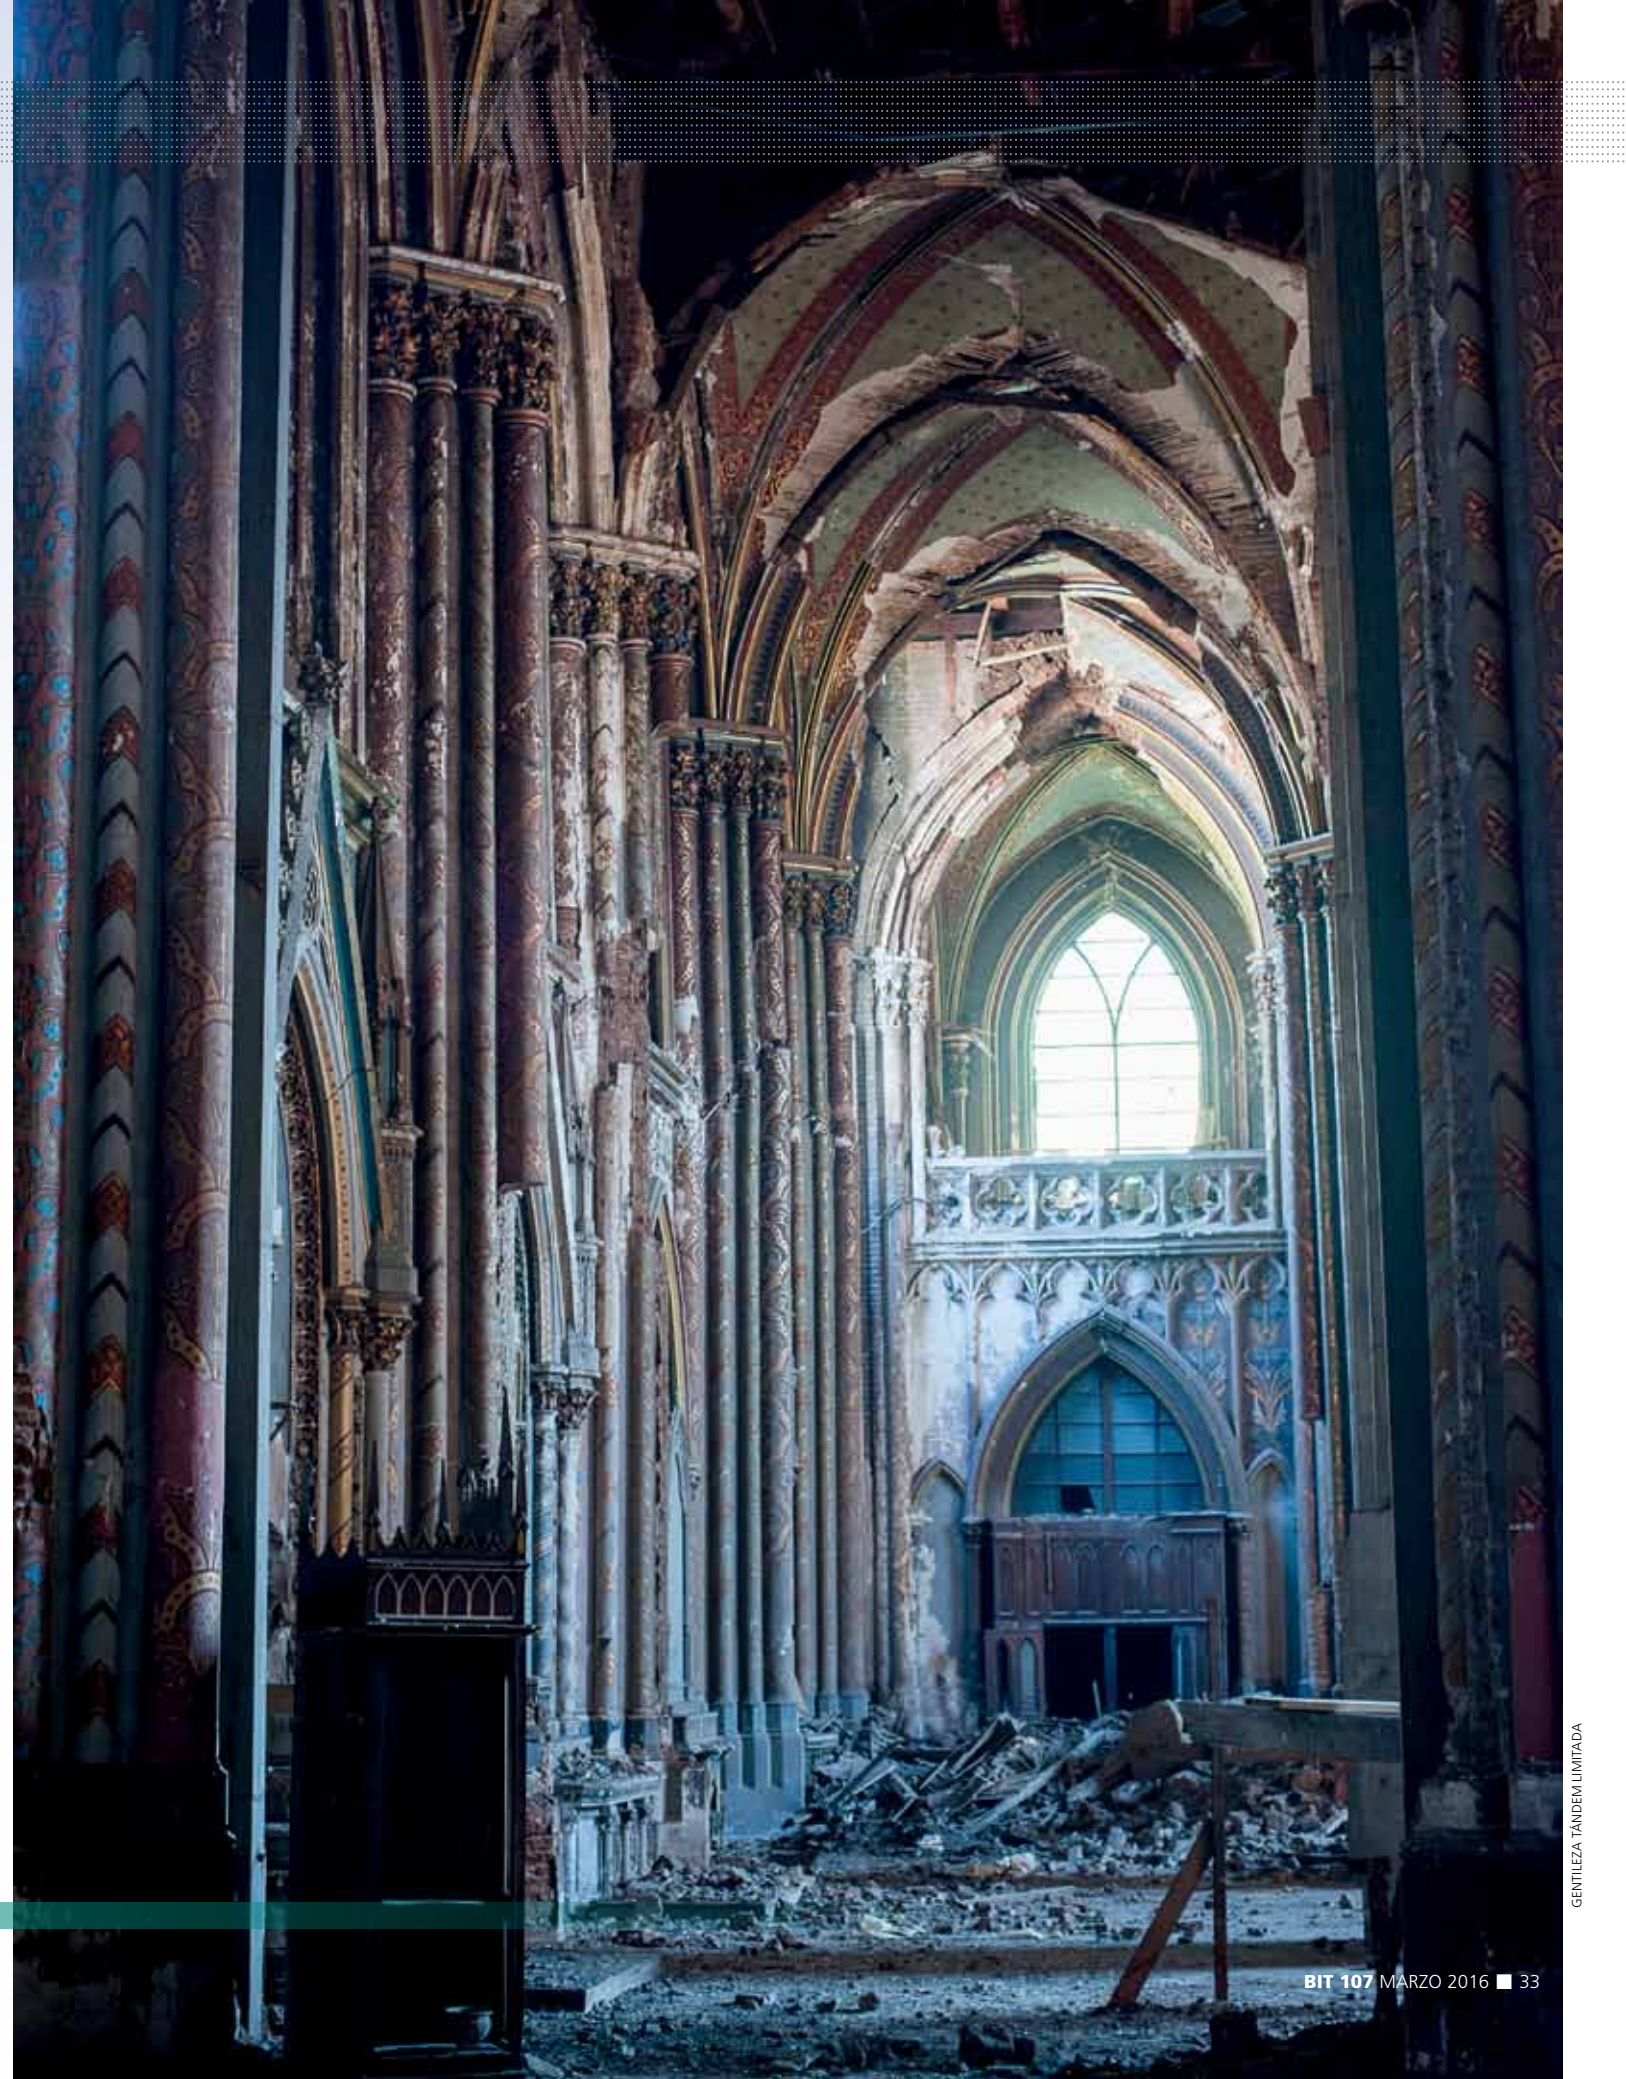
Producto de los terremotos que han afectado al país a lo largo de los años, la Basílica del Salvador se encuentra en un delicado estado. En 2012 se inicia un proyecto de estabilización temporal y recuperación de la obra.

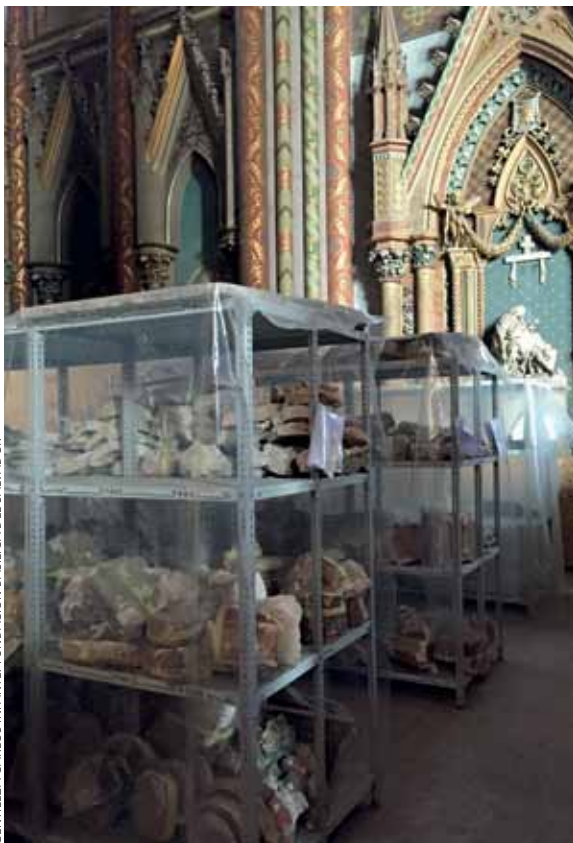
Cada elemento que se retiró del edificio, fue catalogado, medido y guardado en zonas seguras de la Iglesia.

El retiro razonado de escombros busca proteger los objetos de valor que se encontraron y recolectar los elementos que pudieran entregar información importante sobre el material y la geometría que compone la Basílica.
