RESTAURACIÓN DE LA CATEDRAL DE SANTIAGO

RESTAURACIÓN CATEDRAL METROPOLITANA DE SANTIAGO

UBICACIÓN: Plaza de Armas 444
MANDANTE: Ministerio de Obras Públicas
ARQUITECTURA: Jaime Migone Rettig
CONSTRUCTORA: Basco
INGENIERÍA: Luis Acuña Monsalve, Ingelab,
Lorenzo Jurina (asesor internacional)
SUPERFICIE COMPROMETIDA: 4.247 m²
PRESUPUESTO: \$3.671.464.079
AÑO DE LA INTERVENCIÓN: 2014 - 2015

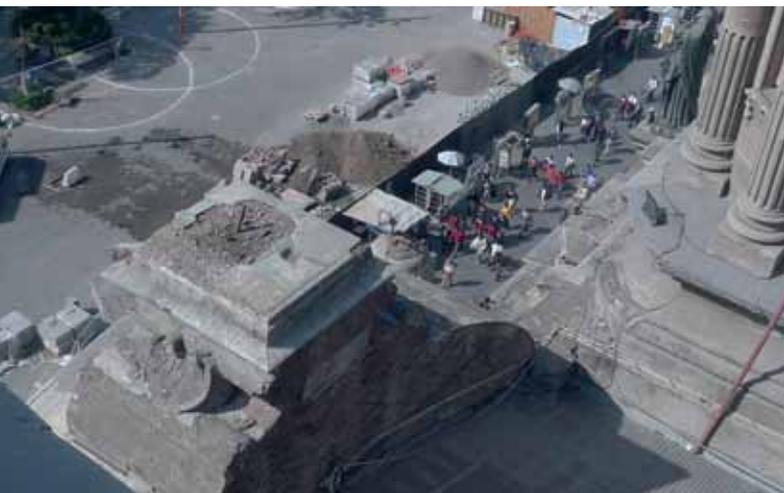
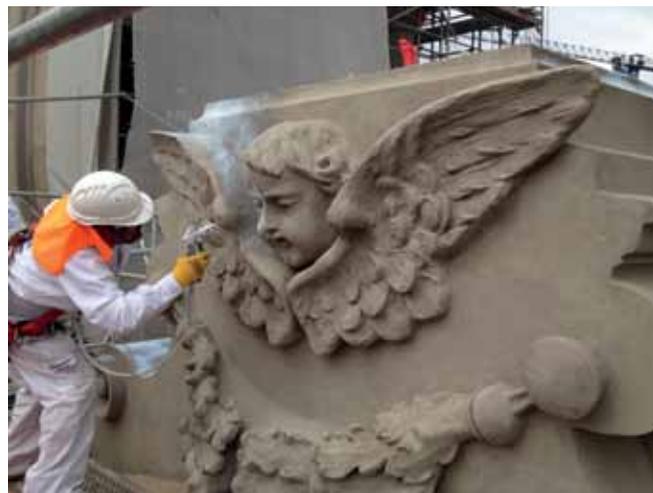
Se hizo un importante reforzamiento estructural en la base de la Virgen en la fachada oriente y varias inyecciones de anclajes para sostener la estructura.

Dentro de las reparaciones estructurales, hubo cinco grandes intervenciones. Entre ellas la inyección de anclajes —a través de perforaciones que, dependiendo del sector, variaban entre los 6 m y los 12 m de profundidad—, en la parte central de la fachada oriente, donde está la base de la Virgen de la Asunción. Se realizaron aproximadamente 32 perforaciones de 6 m, donde se inyectó fierro de construcción más resina epóxica para poder contener toda esa parte central de la fachada oriente.

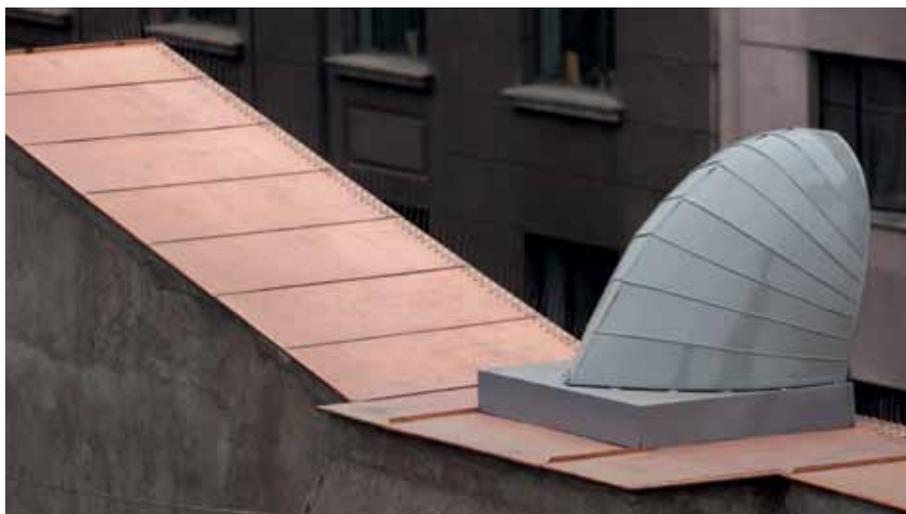
Los muros fueron restaurados junto con el sistema de recolección de aguas lluvias, para evitar los daños por humedad dentro del edificio.

Otro elemento relevante en la restauración fue la ejecución de un nuevo sistema de recolección de aguas lluvia, ya que el original esta-

ba totalmente tapado, oxidado y se rebalsaba. El sistema anterior se dejó en su lugar, sin funcionar, como documento histórico y se construyó uno nuevo, detalló Migone.

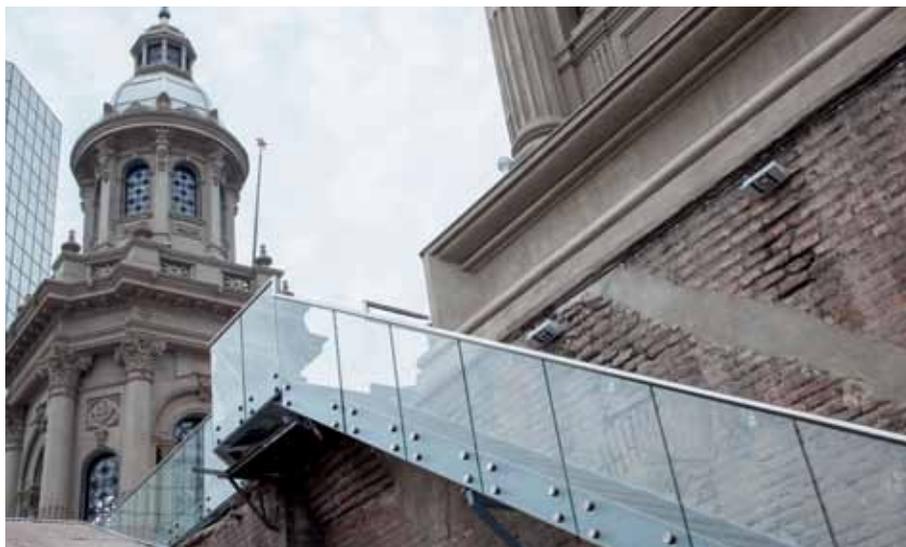
El proyecto de los miradores se conecta por medio de una escalera con base de acero inoxidable y barandas de cristal.

La escalera construida es de estructura metálica con barandas de cristal y piso de acero inoxidable. La primera etapa consiste en una escalera tipo caracol de 14 m de altura, luego se genera una pasarela de aproximadamente 8 m de largo que conecta con la primera cubierta de la catedral, de ahí avanza hacia el muro de la torre sur y una vez ahí sube en diagonal hasta los 20 m y avanza por medio de una pasarela que conecta las dos torres.

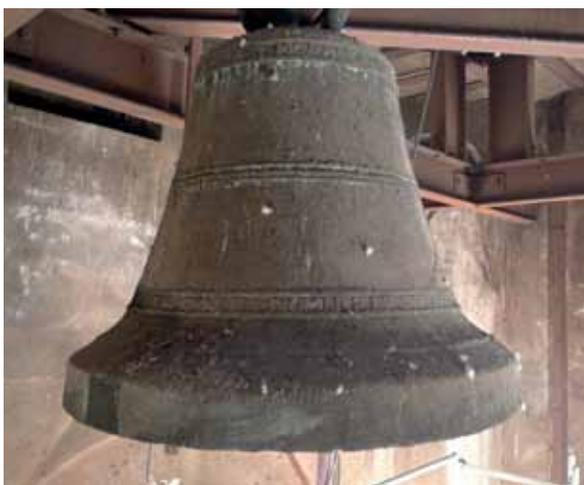
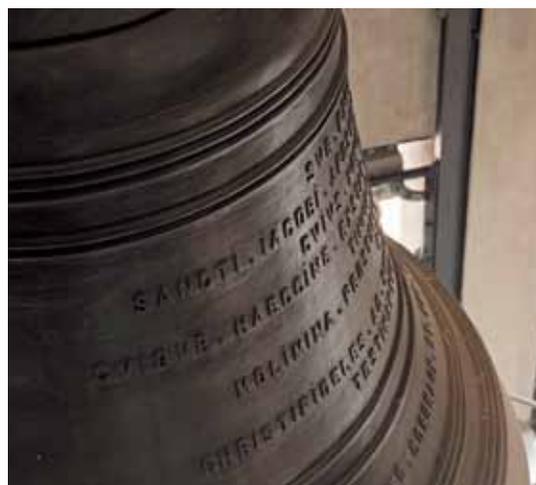
Se restauraron las cinco campanas de la catedral. Para el metal se implementaron químicos que permitieron recuperar la pátina.

Asimismo, las cinco campanas de la catedral fueron restauradas (tres instaladas y las dos que se cayeron durante el terremoto de 2010 fueron reinstaladas en su posición original dentro de la torre sur). Para ello se aplicaron químicos que no dañan la campana ni tampoco la pátina y compresas para sacar ciertas impurezas.

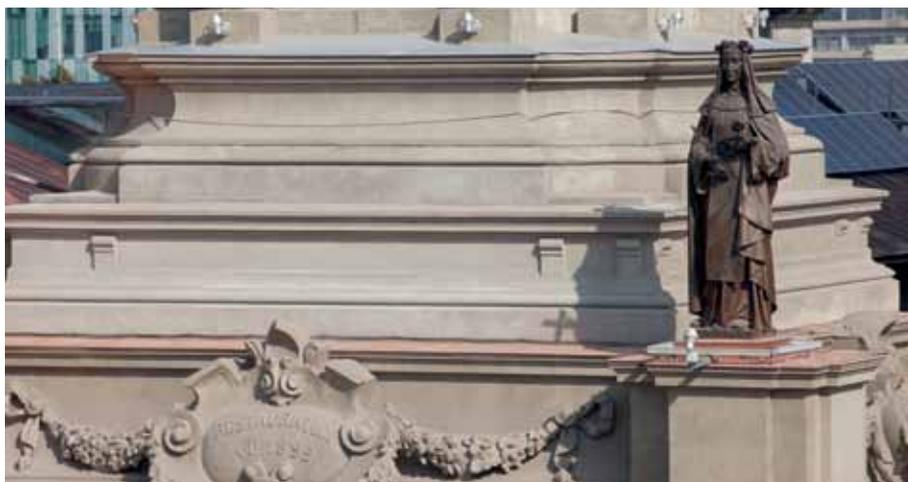
Paneles solares fueron incluidos en el proyecto para generar la iluminación de la fachada de la catedral por la noche.

El proyecto, en tanto consideró la instalación de paneles solares que generan la iluminación de las fachadas con tecnología LED. Con ello se implementó luz cálida y luz fría con el propósito de diferenciar las intervenciones de los arquitectos Toesca y Cremonesi.
