## RECONSTRUCCIÓN DEL PUERTO DE IQUIQUE

# MAR ADENTRO

— En julio de este año se terminaron las obras de la segunda etapa. Desafíos mar adentro, en base a pilotes pre excavados y la ejecución de micropilotes, fueron parte de los trabajos de reconstrucción.

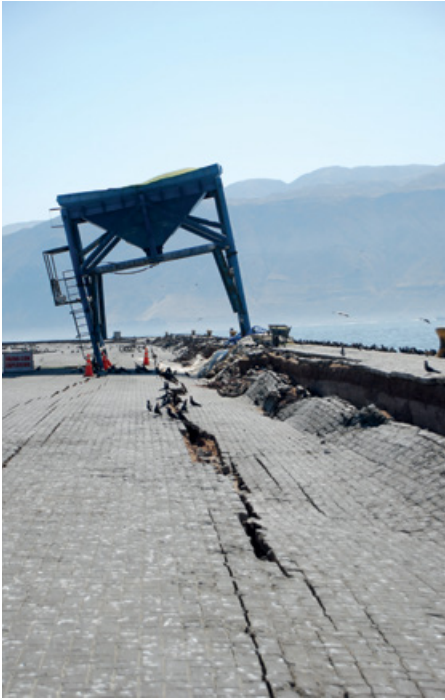
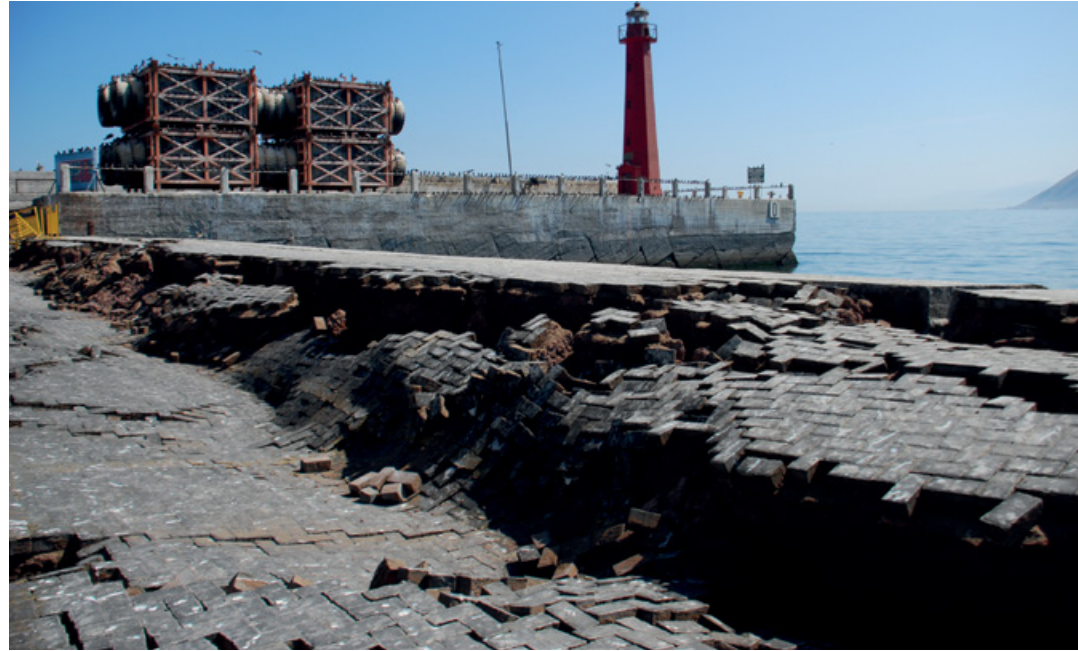
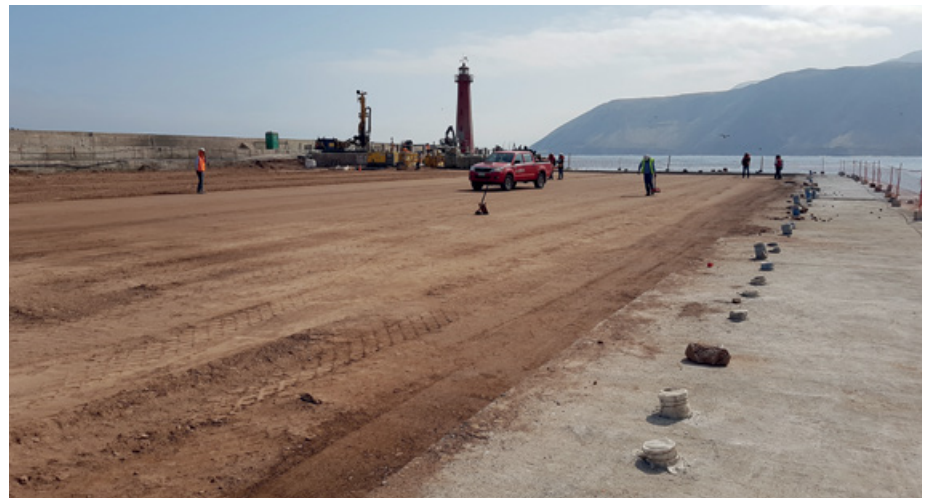
Tras el terremoto de 2014, las zonas que resultaron más dañadas fueron el frente de atraque N°1 del Terminal Molo con sus sitios 1 y 2. La infraestructura quedó inestable dado el desplazamiento, asentamiento e inclinación de los muros conformados por bloques gravitacionales en las zonas del frente de atraque, molo, rompeolas y cabezal norte del molo.

La ejecución de las obras de la primera etapa de reconstrucción consistió en la estabilización del frente de atraque y el molo de abrigo mediante un refuerzo con 1.280 micropilotes de acero de 139 mm de diámetro, a una profundidad promedio de 35 metros, de los cuales, 2 a 3 m fueron anclados a la roca basal.
