## RESTAURACIÓN DEL PALACIO PEREIRA

# UNA NUEVA HISTORIA

La ejecución del proyecto requirió de una alta precisión en la intervención estructural del edificio, en la restauración de las fachadas exteriores y crucero (galería interior), donde se realizó una limpieza a mano de las fachadas, así como en la reintegración de muros de albañilería, entre otras faenas hechas a la medida, que le brindaron una nueva vida al inmueble patrimonial.

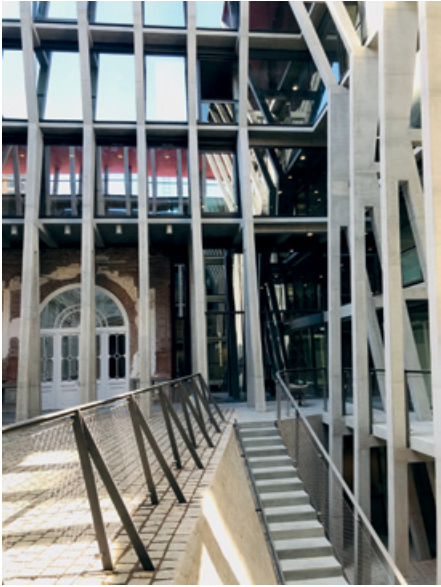
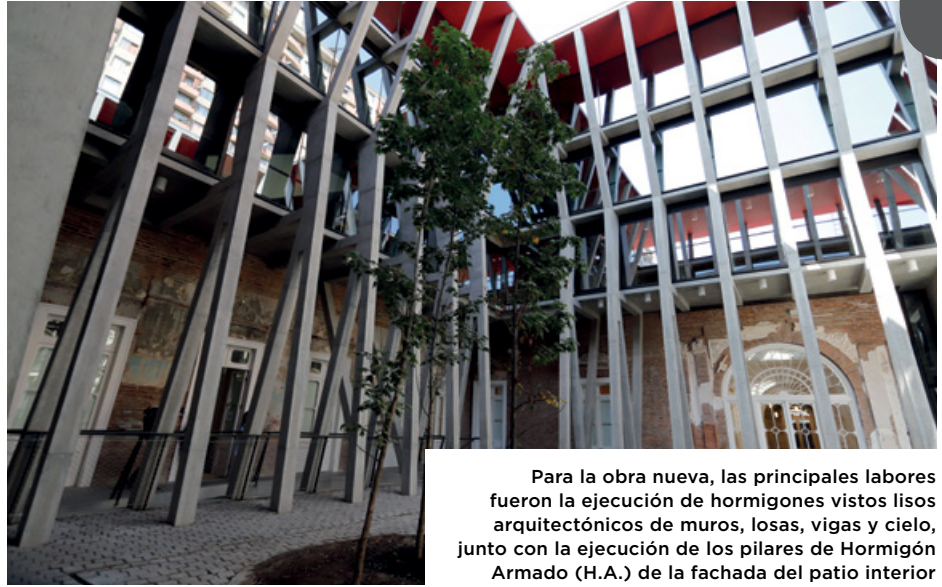
**Para la obra nueva, las principales labores fueron la ejecución de hormigones vistos lisos arquitectónicos de muros, losas, vigas y cielo, junto con la ejecución de los pilares de Hormigón Armado (H.A.) de la fachada del patio interior (en las fotos).**
