TERREMOTO EN EL NORTE GRANDE

TERREMOTO NORTE GRANDE

CATASTRO DE DAÑOS Y FALLAS

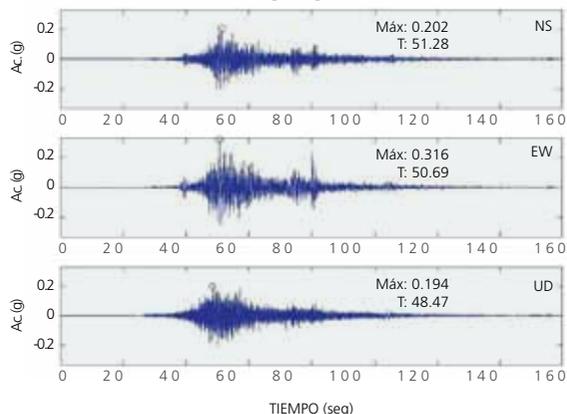
REGISTRO DE ACELERACIONES EN HOSPITAL DE IQUIQUE

Registros de aceleración no corregidos y filtrados.

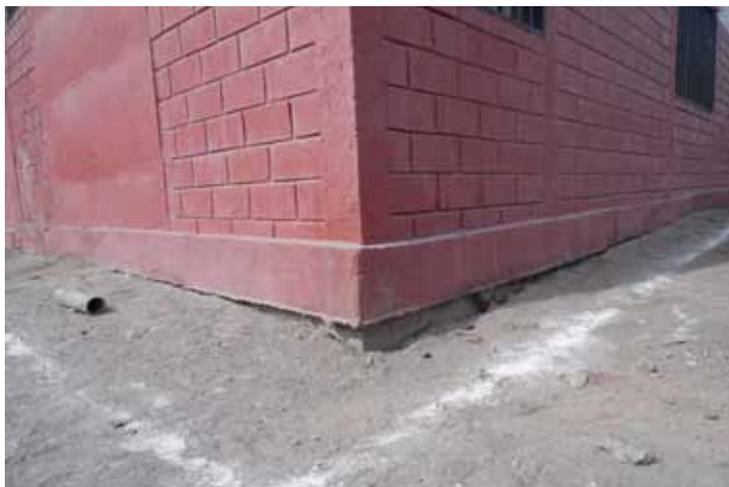
El suelo salino se trata de suelos arenosos, gravo arenosos o areno arcillosos con presencia de sales solubles en variados porcentajes. Situación que generó asentamientos de viviendas.

Las estructuras severamente dañadas mostraron evidencias de asentamiento por filtraciones de agua en suelo salino.

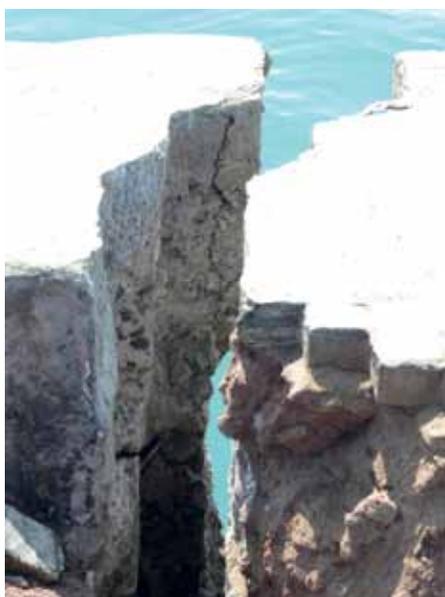
En el puerto, se generó una grieta que mide, a la fecha, 25 cm de ancho y su profundidad alcanza los 4 m, según se ha podido medir hasta el momento.

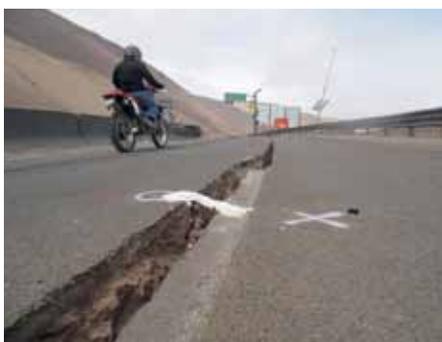
La ruta A-16, presentó fallas de los taludes de aguas arriba, en los sectores con material rocoso, o cementado.

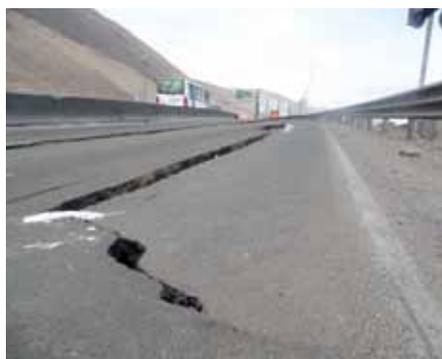
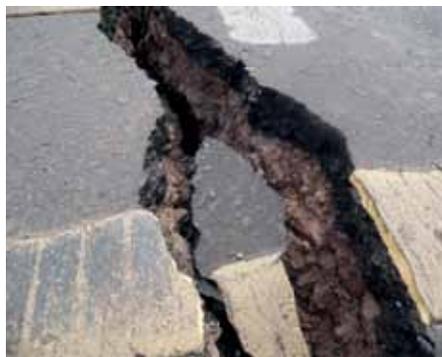
Las principales complicaciones fue el asentamiento de suelo, que produjo grietas importantes y hundimiento de las vías.

EN EL PUERTO, SE PRESENTAN GRIETAS PROFUNDAS QUE PROVOCAN SU SEPARACIÓN DEL MOLO, CON QUIEBRE DE ESTRUCTURAS, FISURAS, INCLINACIÓN Y DESNIVELES.

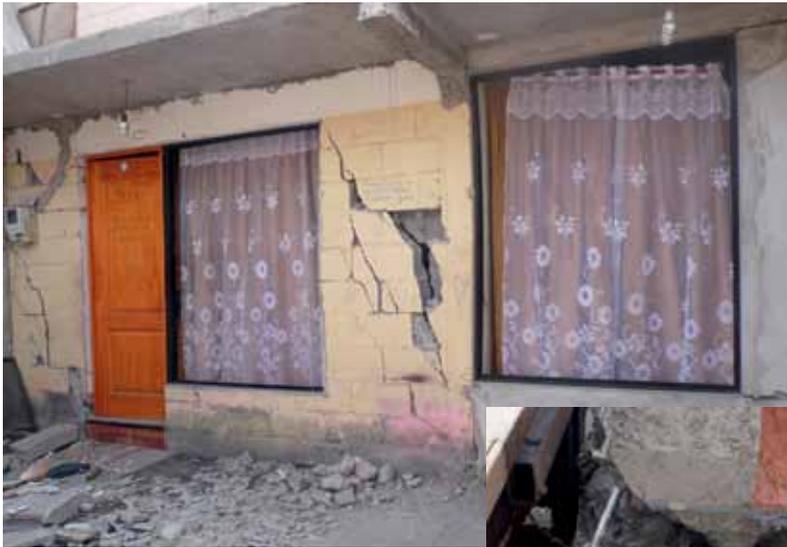
Casa con serio daño estructural y evidencia de asentamientos previos por presencia de agua.

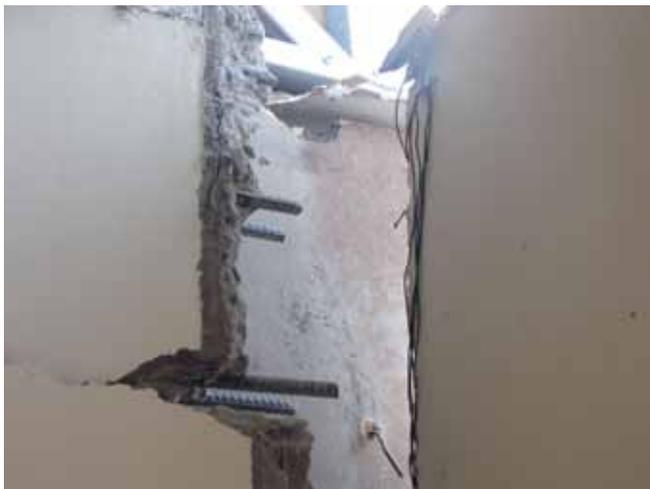
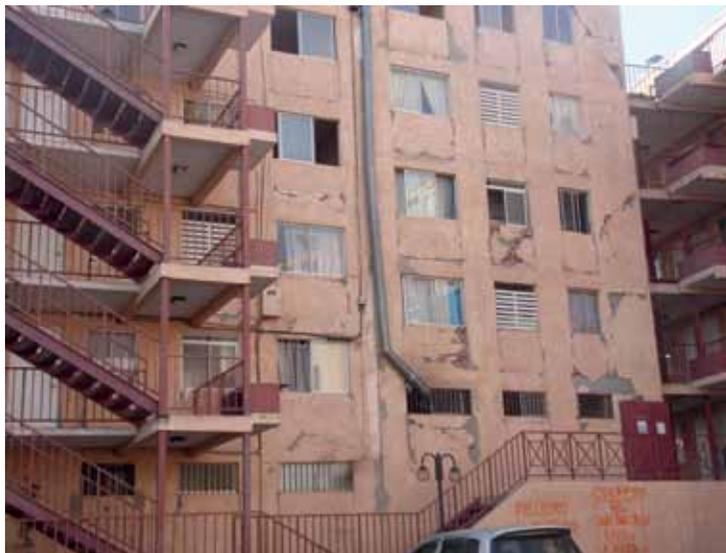
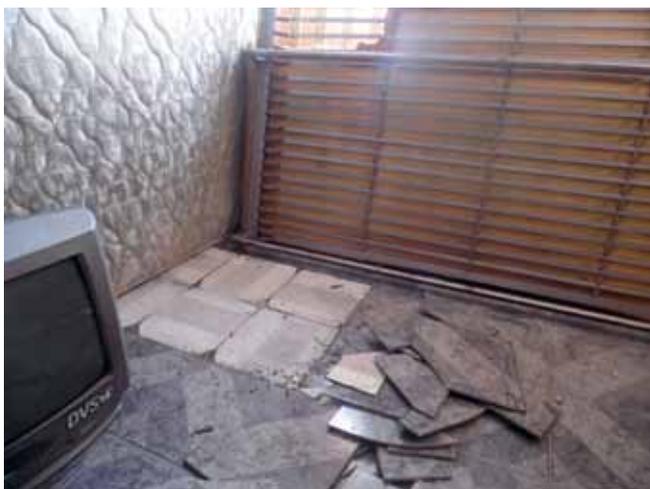
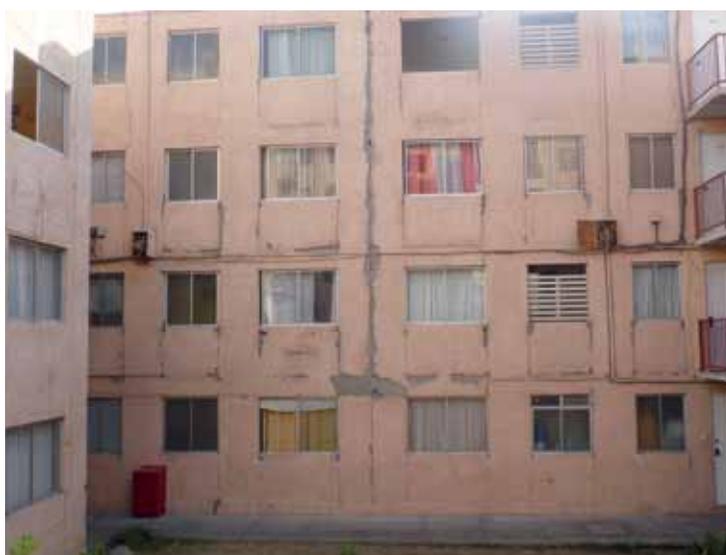
Otra falla fue el trabajo de juntas de dilatación, las que al no acusarse en muros y pisos de pasillos de conexión generaron grietas en estos, desprendimientos de cerámicas entre otros.

EDIFICIO PABLO NERUDA CONSTRUCCIÓN DE MARCO RÍGIDO (PILAR-VIGA) CON DAÑOS ESTRUCTURALES PRINCIPALMENTE ANTEPECHOS.

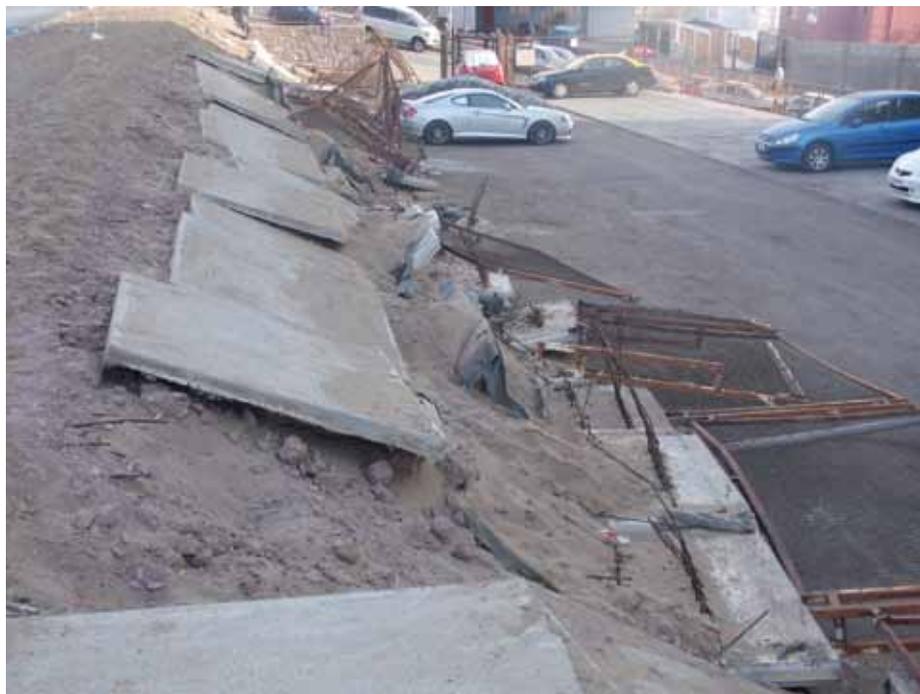
SE OBSERVÓ EL COLAPSO DE MUROS DE TIERRA ARMADA, EJECUTADO EN BASE A ESCALERILLAS DE FIERRO DE CONSTRUCCIÓN. LAS BARRAS SE APRECIARON CON UN ALTO GRADO DE OXIDACIÓN Y EVIDENTE DISMINUCIÓN DE SU SECCIÓN, PUDIÉNDOSE EXPLICAR EL COLAPSO POR ESTE MOTIVO.

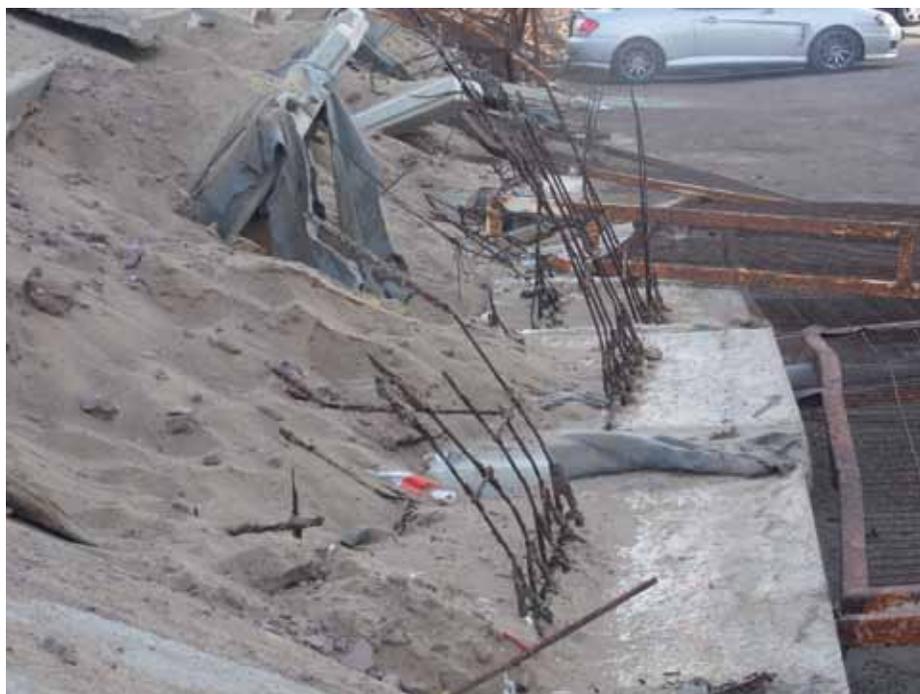
se observó el colapso de un muro de tierra armada, ejecutado en base a escalerillas de fierro de construcción. Las barras se observaron con un alto grado de oxidación y evidente disminución de su sección, pudiéndose explicar el colapso por este motivo.

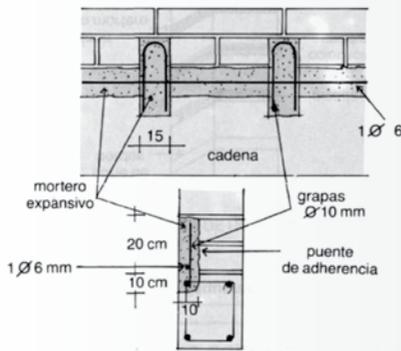
ANCLAJES: Mejoramiento del anclaje de albañilerías al hormigón armado. Albañilerías "seltas", agrietadas o mal adheridas en la unión con el hormigón armado.

- Practicar perforaciones inclinadas abarcando la albañilería y cadena o pilar de hormigón armado (diámetro de la perforación: 1").
- Rellenar con sistema epoxi para anclajes o grout de cemento con aditivo expansor.
- Insertar barra Ø16 mm, o según indicación calculista.
- Repetir según distancias especificadas por proyectistas.
- Picar grieta en forma de V con profundidad de 5 cm por cada lado y rellenar con mortero expansivo. Curado húmedo por 7 días.
