## REPARACIÓN DE EDIFICIOS DAÑADOS POR TERREMOTO

# INNOVACIÓN AL RESCATE

■ Nuevas experiencias en la recuperación de edificios afectados tras el 27F marcan tendencia en Chile. Planificación, cálculo y tecnología en obras de alta complejidad. ■ Aprendizajes que se suman y fortalecen las lecciones extraídas del pasado terremoto que, según los expertos, permiten hablar de un nuevo estado del arte de la ingeniería chilena. Innovación al servicio de la rehabilitación estructural.

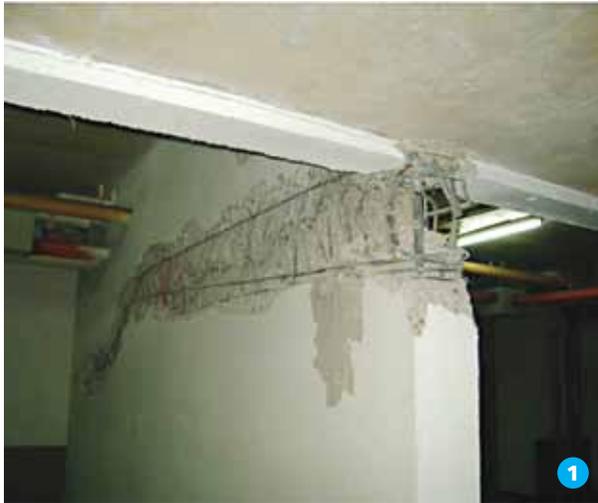
**4.** Otro de los daños de análisis y diseño observados luego del terremoto del 27 de febrero de 2010. En este caso, una aglomeración de barras sin confinamiento.

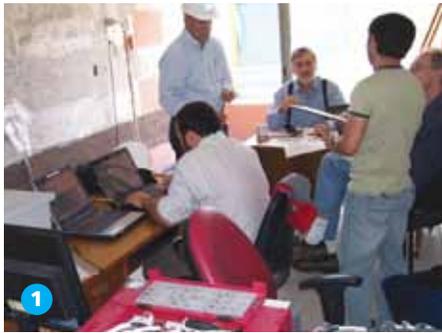
1

1. El proceso considero innumerables análisis, cálculos y conversaciones. El monitoreo era constante.
2. Tras una serie de evaluaciones, se decidió utilizar un sistema de gáteo hidráulico para devolver los estados tensionales de diseño a la estructura, tratando de restituir la deformación vertical en los ejes dañados.
3. La aplicación de las cargas fue de manera incremental y alternada provocando que la recuperación fuera regulada y proporcional en cada instante para cada muro.
- 4-5. El proceso consideró el monitoreo de las deformaciones axiales en muros; la variación de ancho de grieta existente; el levantamiento de puntos de gáteo, entre otros.
6. Adicionalmente, se reforzaron los muros críticos con mantos de fibra de carbono para prevenir daños por el gáteo.
7. Posterior al gáteo, se reforzaron los elementos críticos, ensanchando muros y confinando las cabezas de compresión.

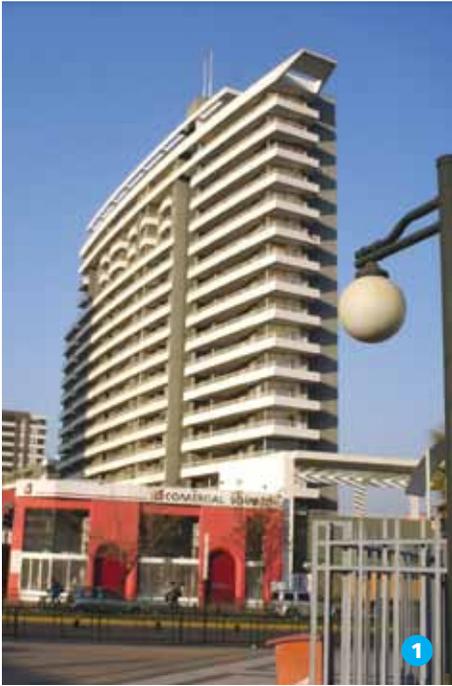
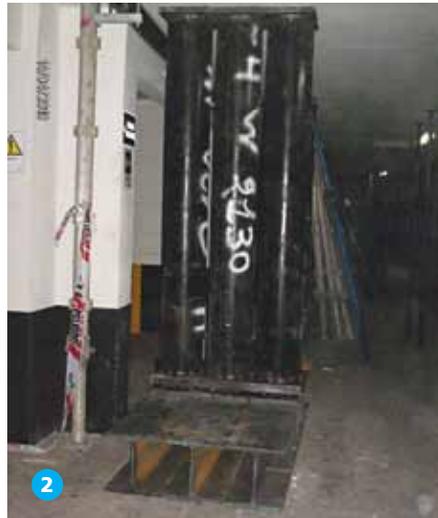
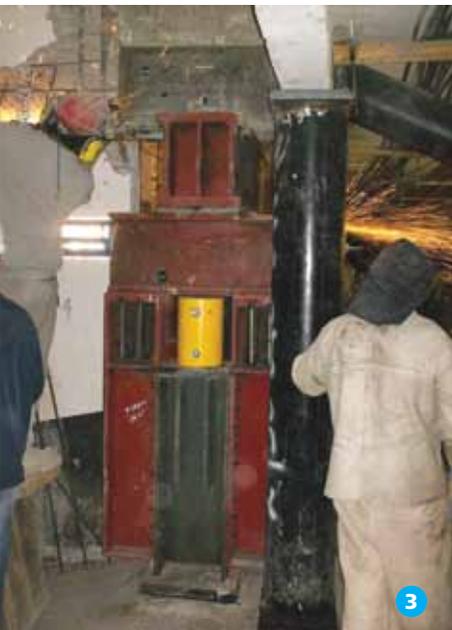
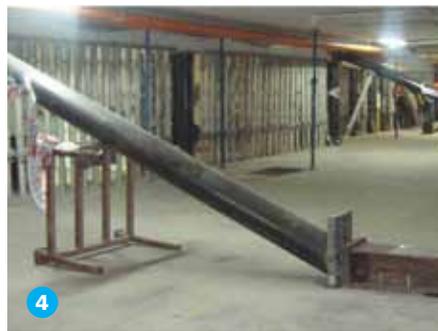
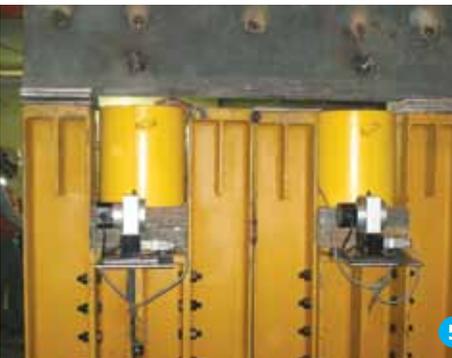
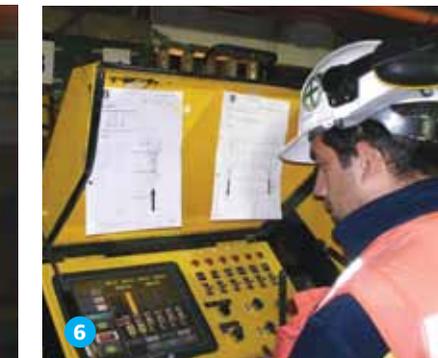
**EDIFICIO EMERALD**

- 1.** El proyecto se dividió en tres etapas: estabilización, levantamiento y reparación y refuerzo. Se trata de un edificio de muros de hormigón armado de 19 pisos, que tras el 27F sufrió daños en 5 muros adyacentes en el primer subterráneo y uno en el segundo piso.
- 2.** Se alzaprimaron las zonas dañadas para transmitir las cargas verticales hasta las fundaciones. Se usaron estructuras de acero que incluían tubos de 300 mm y 200 t de capacidad, sobre un conjunto de vigas de acero que transmitía las fuerzas al radier, haciendo las veces de una fundación.

En este caso, el proyecto ubicado en Av. Irrazaval, a pasos de Plaza Ñuñoa, se dividió en tres etapas: estabilización, levantamiento y reparación y refuerzo. Se trata de un edificio de muros de hormigón armado de 19 pisos, que tras el 27F sufrió daños en 5 muros adyacentes en el primer subterráneo y uno en el segundo piso. Esta situación generó un descenso cercano a los 8 cm en cada muro, con una pérdida de verticalidad de hasta 22 mm en el extremo superior de la torre (esquina cercana a los elementos dañados). El daño en los muros se produjo gracias a una pérdida de integridad del hormigón, exposición y ruptura de armaduras. "El edificio tuvo daños estructurales que, si bien fueron importantes, nunca supusieron un peligro inminente de colapso. Es más, desde el primer momento se vio que su reparación era factible. Creemos que las razones de estas fallas están en la amplificación local de ondas, probablemente debidas al suelo (lentes de arcilla) del sector donde está ubicado (en el cual hubo varios edificios con daños similares), además de al-

- 3.** Para las faenas de levantamiento y recuperación geométrica de la estructura, se diseñaron una serie de elementos metálicos verticales adicionales e independientes a los muros del edificio.
- 4.** Para la estabilización horizontal se dispusieron perfiles de acero inclinados capaces de transmitir las fuerzas horizontales que los muros dañados ya no podían tomar.
- 5.** Sobre los elementos metálicos, se colocaron unos gatos hidráulicos que permitieron transmitir fuerzas de alrededor de 150 hasta 412 toneladas por punto de aplicación.
- 6.** Los gatos hidráulicos eran controlados por un tablero computarizado que también efectúa mediciones de desplazamiento y de presiones. Durante todo el proceso se monitoreó topográficamente el edificio.

la estabilización vertical que era la más urgente, se procedió a alzaprimar las zonas dañadas para hacer posible una nueva forma de transmisión de las cargas verticales hasta las fundaciones, en una primera instancia con alzaprimas corrientes y, días después, con estructuras de acero especialmente diseñadas que incluían tubos de 300 mm y 200 t de capacidad, sobre un conjunto de vigas de acero que transmitía las fuerzas al radier, haciendo las veces de una fundación.

Para la estabilización horizontal se dispusieron perfiles de acero inclinados capaces de transmitir las fuerzas horizontales que los muros dañados ya no podían tomar. El daño en seis muros en la misma dirección obligó a reforzar con mantas de fibra de carbono muros adyacentes que no tuvieron daños, debido a que una redistribución de cargas ante eventuales réplicas, sobrepasaría la ca-

Para las faenas de levantamiento y recuperación geométrica de la estructura, se diseñaron una serie de elementos metálicos verticales adicionales e independientes a los muros del edificio, sobre los cuales se colocaron unos gatos hidráulicos que permitieron transmitir fuerzas de alrededor de 150 hasta 412 toneladas por punto de aplicación. “Se actuó siempre en tres ejes, donde el central es el eje que determina el objetivo a alcanzar y los gatos hidráulicos de los ejes adyacentes evitaron que estos ejes se colgaran del eje central. También permitió evitar posibles fisuras adicionales por diferencias de deformación vertical. Los gatos hidráulicos eran controlados por un tablero computarizado que también efectúa mediciones de desplazamiento y de presiones. Durante todo el proceso se mo-
