EX ADUANA DE ARICA

UNA JOYA DE EIFFEL

CATALINA CARO C.
PERIODISTA REVISTA BIT

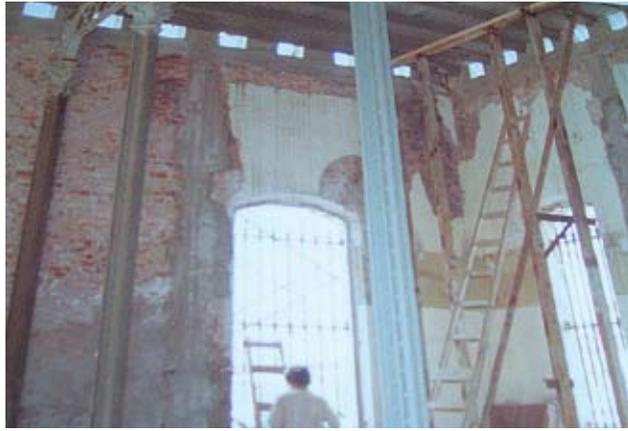
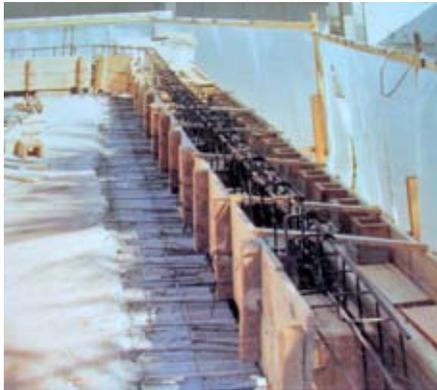
La restauración de 1991 incluyó un refuerzo estructural en que se insertaron pilares de hormigón dentro de la albañilería (arriba) y se afianzaron las cornisas con cadena y diafragma con malla de acero (abajo).

Así, en 1991 comenzó una importante labor de restauración, en la que se realizaron importantes cambios al edificio, debido a que "estaba en muy mal estado, presentaba grietas horizontales y verticales, por lo que se insertaron pilares de hormigón dentro de la albañilería para reforzarla y darle más resistencia a los muros, de forma que todo el peso de las losas se apoyara sobre los pilares de hormigón y ya no sobre los muros de albañilería, aumentando la resistencia de la estructura", indica el arquitecto del Idiem. Agrega, que "para poner los pilares de hormigón se hicieron cortes a la albañilería para insertarlos dentro del muro, se trató de afianzarlos efectuando rebajes para que quedaran embutidos y colaboraran con la pared, sin embargo, posteriormente a causa de varios sismos se generaron grietas, por lo que la colaboración entre la albañilería y el hormigón no fue tan efectiva".

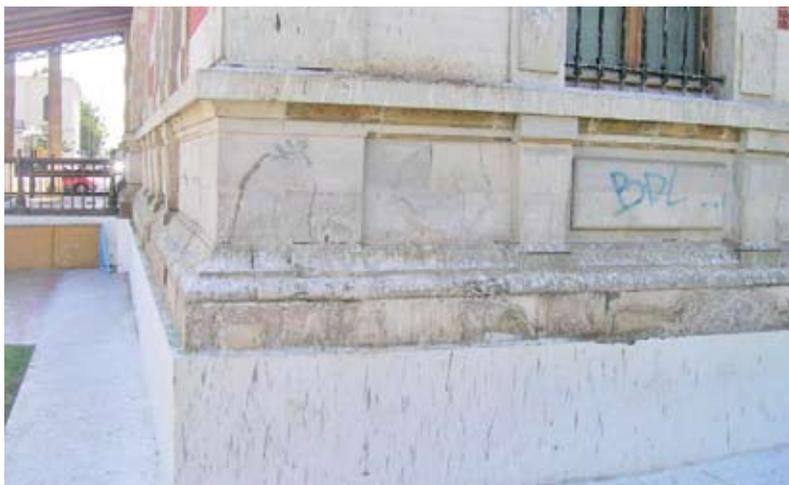
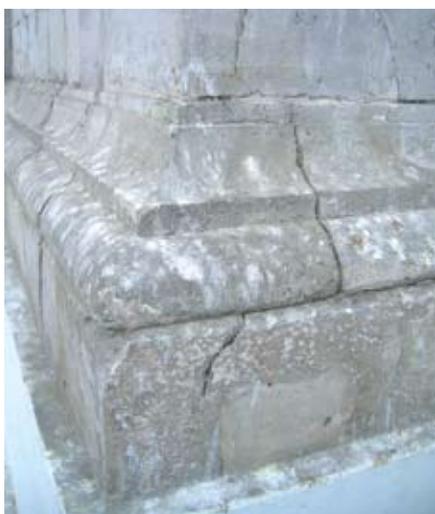
El proyecto de restauración de Idiem incluye la remoción del estuco aplicado a la base de la mampostería en piedra liparita y el reemplazo de las piezas que están dañadas.

Otro de los problemas que presentaba el edificio en 1991, fue que su contorno estaba construido en piedra liparita la que, al ser muy porosa, guardaba humedad que subía por la base de la piedra hasta tomar contacto con los flejes metálicos que engarzaban unas con otras por el interior, provocando que estos se oxidaran haciendo reventar la piedra, deteriorando así toda la base de la estructura. En la restauración las piedras dañadas fueron reemplazadas, sin embargo “al problema de humedad no se le dio solución, por lo que con los años este fenómeno siguió ocurriendo”, indica Rojas.

Otro de los cambios hechos al edificio fue pintar los ladrillos de fachada en rojo, en el caso de los de arcilla, y de blanco los de cal, con la intención de protegerlos, haciéndolos perder su tonalidad natural. Además, y luego de la restauración, se aplicó un estuco en la base de piedra, con el fin de protegerla, provocando un efecto contrario, al hacer que la humedad se mantuviera allí y subiera por los muros.

Este refuerzo se realizará por una sola cara entendiendo que el muro en fachada mantendrá su materialidad original, la albañilería sólo será limpiada, eliminando la pintura y dejando a la vista las líneas de ladrillos rojos y blancos en sus tonos originales. En tanto, en la mampostería de piedra de la parte inferior, serán removidos los estucos, puesto que no corresponden al edificio original, dejándola a la vista y protegida con recubrimientos hidropelentes que permitan el intercambio de aire, además se le aplicará una protección antigraffiti.

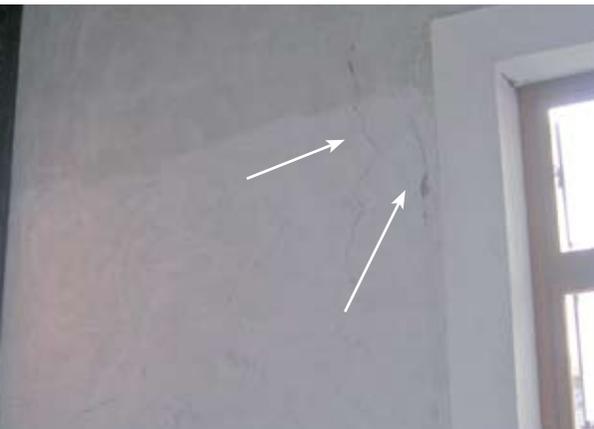
Se estableció que el edificio no tiene problemas de rigidez, pero sí de resistencia, por lo que se propone realizar un refuerzo general a todos los muros del edificio, debido a la necesidad de controlar el daño existente (grietas) en toda la estructura y no solamente en algunos de sus elementos. Estos “refuerzos se ejecutarán mediante la instalación en cada muro de una malla electrosoldada, con conectores de diámetro de 6 mm, ubicando 3 conectores por m², sobre la cual se aplicará un mortero estructural estucado mediante hormigón proyectado (shotcrete) de 40 mm de espesor”, indica el arquitecto del Idiem.

Los muros agrietados serán reforzados por el interior con una malla electrosoldada, sobre la cual se aplicará hormigón proyectado (shotcrete).

muros, es menos invasiva puesto que no requiere hacer insertos mayores en el interior de las paredes y cumple con el criterio de la reversibilidad. Los insertos que se instalarán en los muros van ubicados cada 50 cm, anclados mediante masilla epóxica en las juntas horizontales de la albañilería.
