MUSEO REGIONAL DE AYSÉN

PATRIMONIO MÁGICO

— Las obras consistieron en un proyecto integral que puso en valor casonas de madera existentes (las más antiguas de 1910) rehabilitando su infraestructura. Para ello, se aplicaron técnicas de retrofit con un clima extremo como telón de fondo.

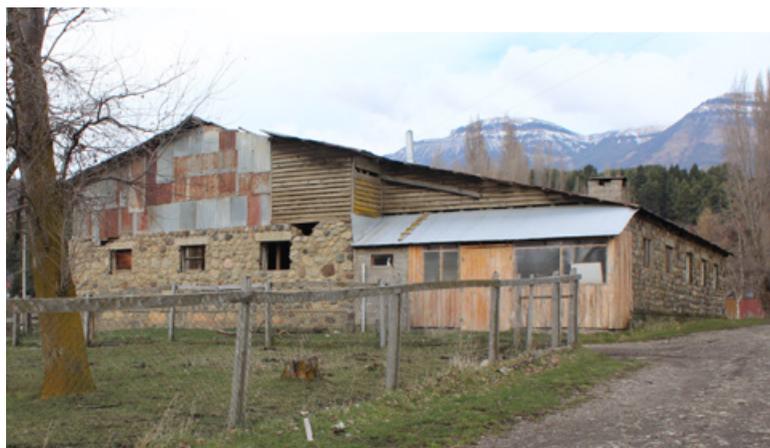
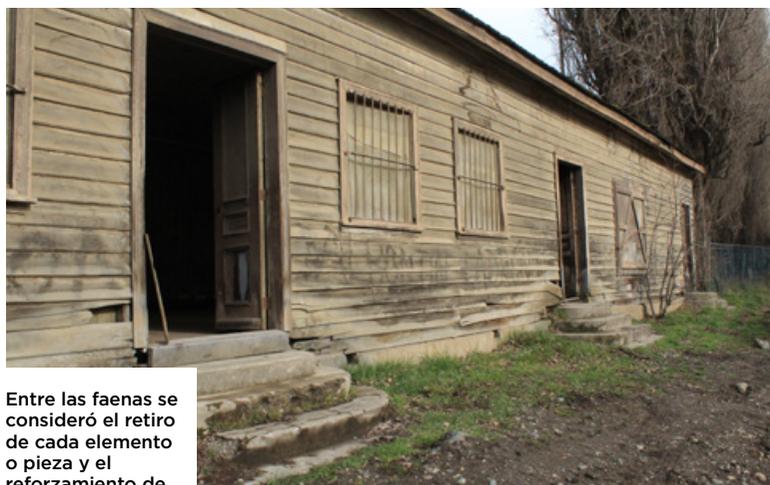
Entre las faenas se consideró el retiro de cada elemento o pieza y el reforzamiento de las estructuras soportantes que, para el caso de los edificios de madera implicó la construcción de fundaciones de hormigón, reemplazos de soleras, piederechos deteriorados y elementos de cubierta.

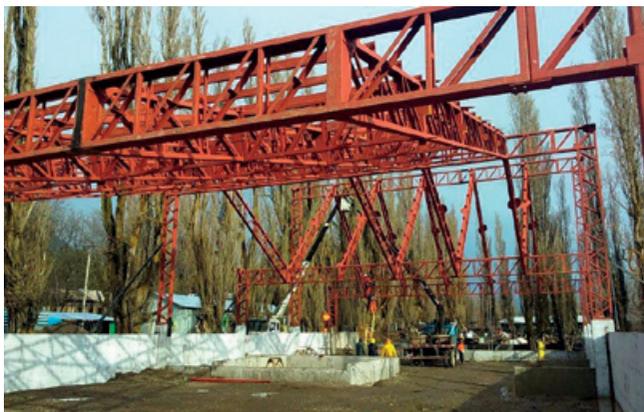
El nuevo edificio corresponde a un galpón de estructura metálica sobre fundación corrida de hormigón. Abajo, en el caso de las casas existentes, éstas no contaban con fundaciones de hormigón. Para lo anterior, se ejecutaron fundaciones, poyos provisionales ubicados en un margen exterior a cada edificio, para mediante vigas metálicas y sistema hidráulico, levantar cada inmueble y volver a bajar una vez realizadas las nuevas fundaciones.

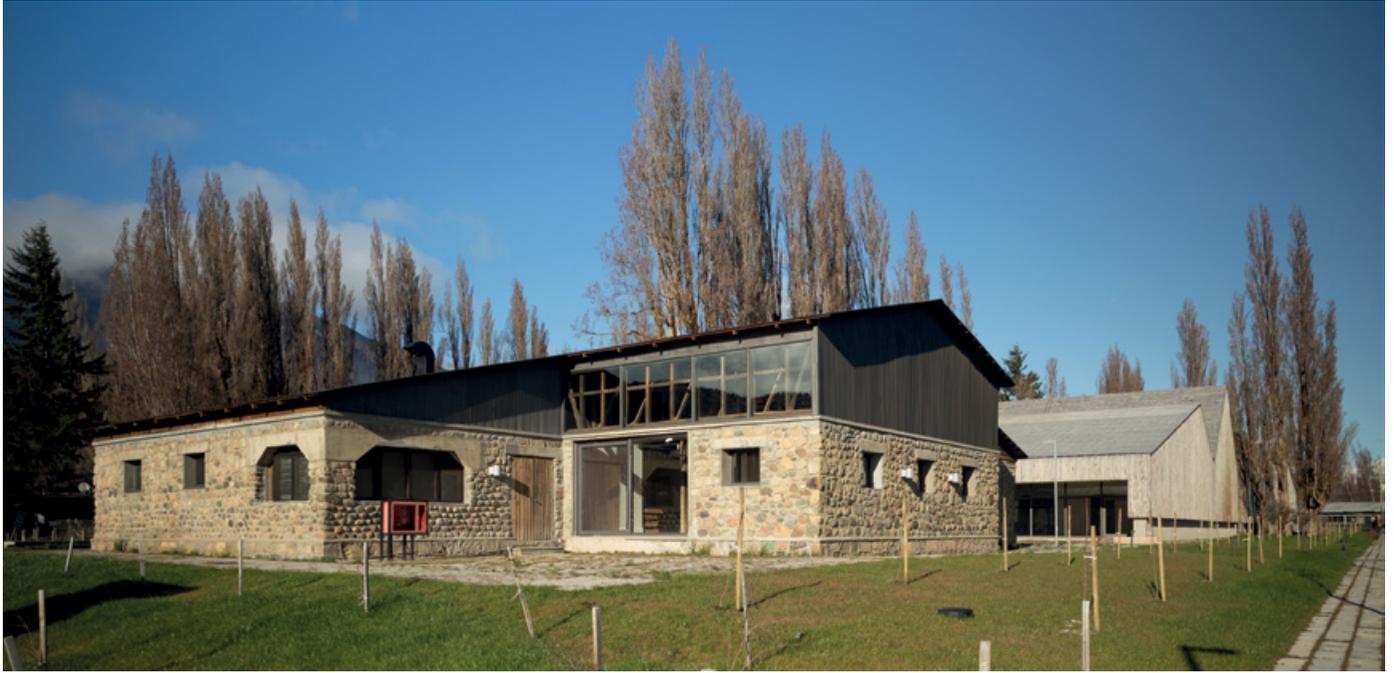
Los principales retos del proyecto se relacionan con el deterioro por uso y antigüedad de las viviendas. Dado que su rescate comprendía el retiro de cada pieza de revestimiento y terminación interior y exterior, la extracción se debía hacer bajo protocolos y supervisión directa de un arquitecto con experiencia en restauración, que conociera las técnicas y materiales originales.

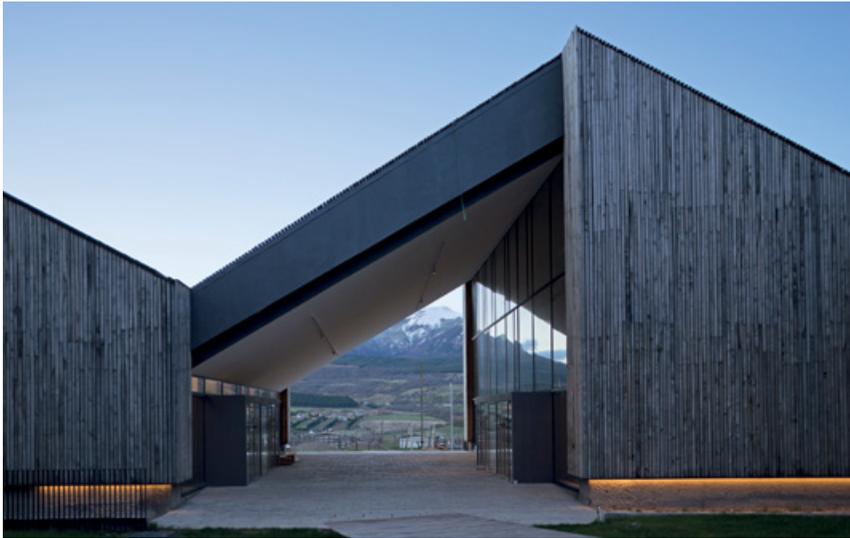
Los cielos exteriores del nuevo edificio, son planos inclinados de grandes dimensiones que se resolvieron con el sistema resistente al agua y cuya composición es totalmente inerte; es decir, libre de fibras orgánicas, lo que evita la proliferación de moho y hongos.
