Colegio Chuquicamata

Clases de modernidad

Colegio Chuquicamata, Calama / II Región

Nueva Sede Colegio Chuquicamata

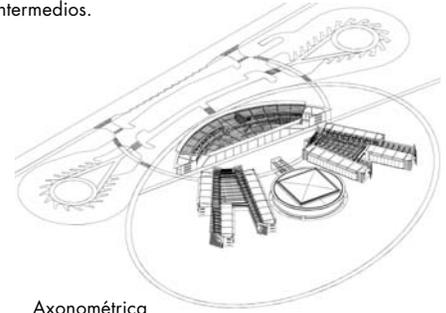
Axonométrica

Por estar en una zona minera donde las maestranzas son más comunes, sus tecnologías permiten piezas únicas y especiales, que en esta obra cubrieron grandes luces en acero sin apoyos intermedios.

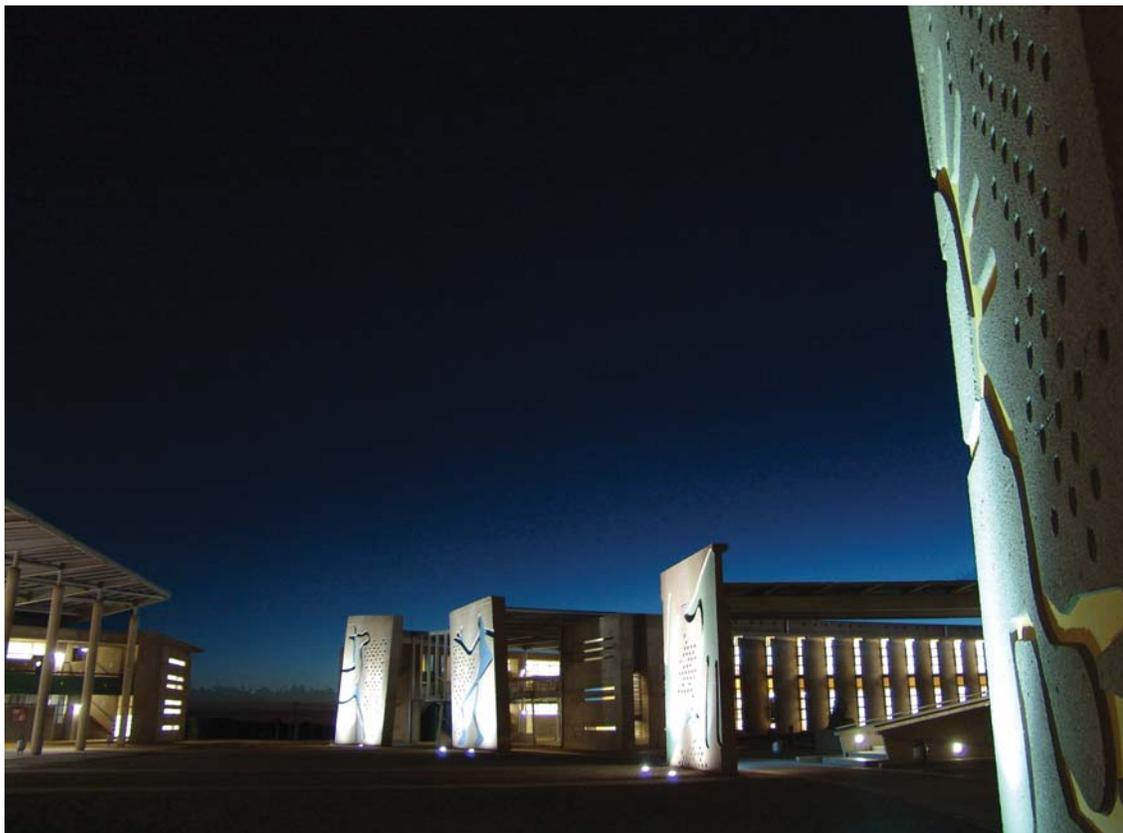
Se utilizó una cuidadosa iluminación tratando de resaltar el patio óvalo y los muros geoglifos sin interferir con el cielo y su luz natural, porque se trata de una zona donde existen restricciones lumínicas producto de la actividad de observatorios.

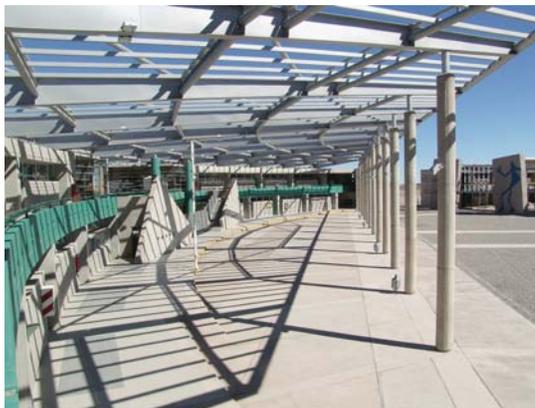
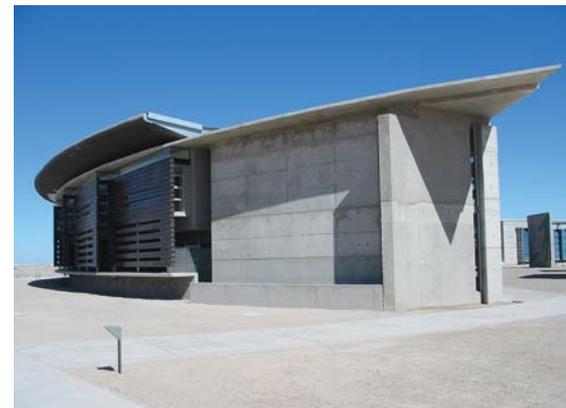
Un desafío importante estuvo en la estructura metálica de la cubierta del patio ya que se dispuso en forma radial teniendo que considerar muchos parámetros para su correcta fabricación y montaje.
