**HITO DEL SIGLO XVIII**

# **PUENTE CAL Y CANTO**

Un auténtico hito para su época, a la altura del Palacio de La Moneda. El puente Cal y Canto representó la unión entre el sector norte y sur de Santiago. La estructura se ejecutó con arena, cal, clara de huevo, piedra y ladrillo. Los retos técnicos se basaron en el diseño y construcción.

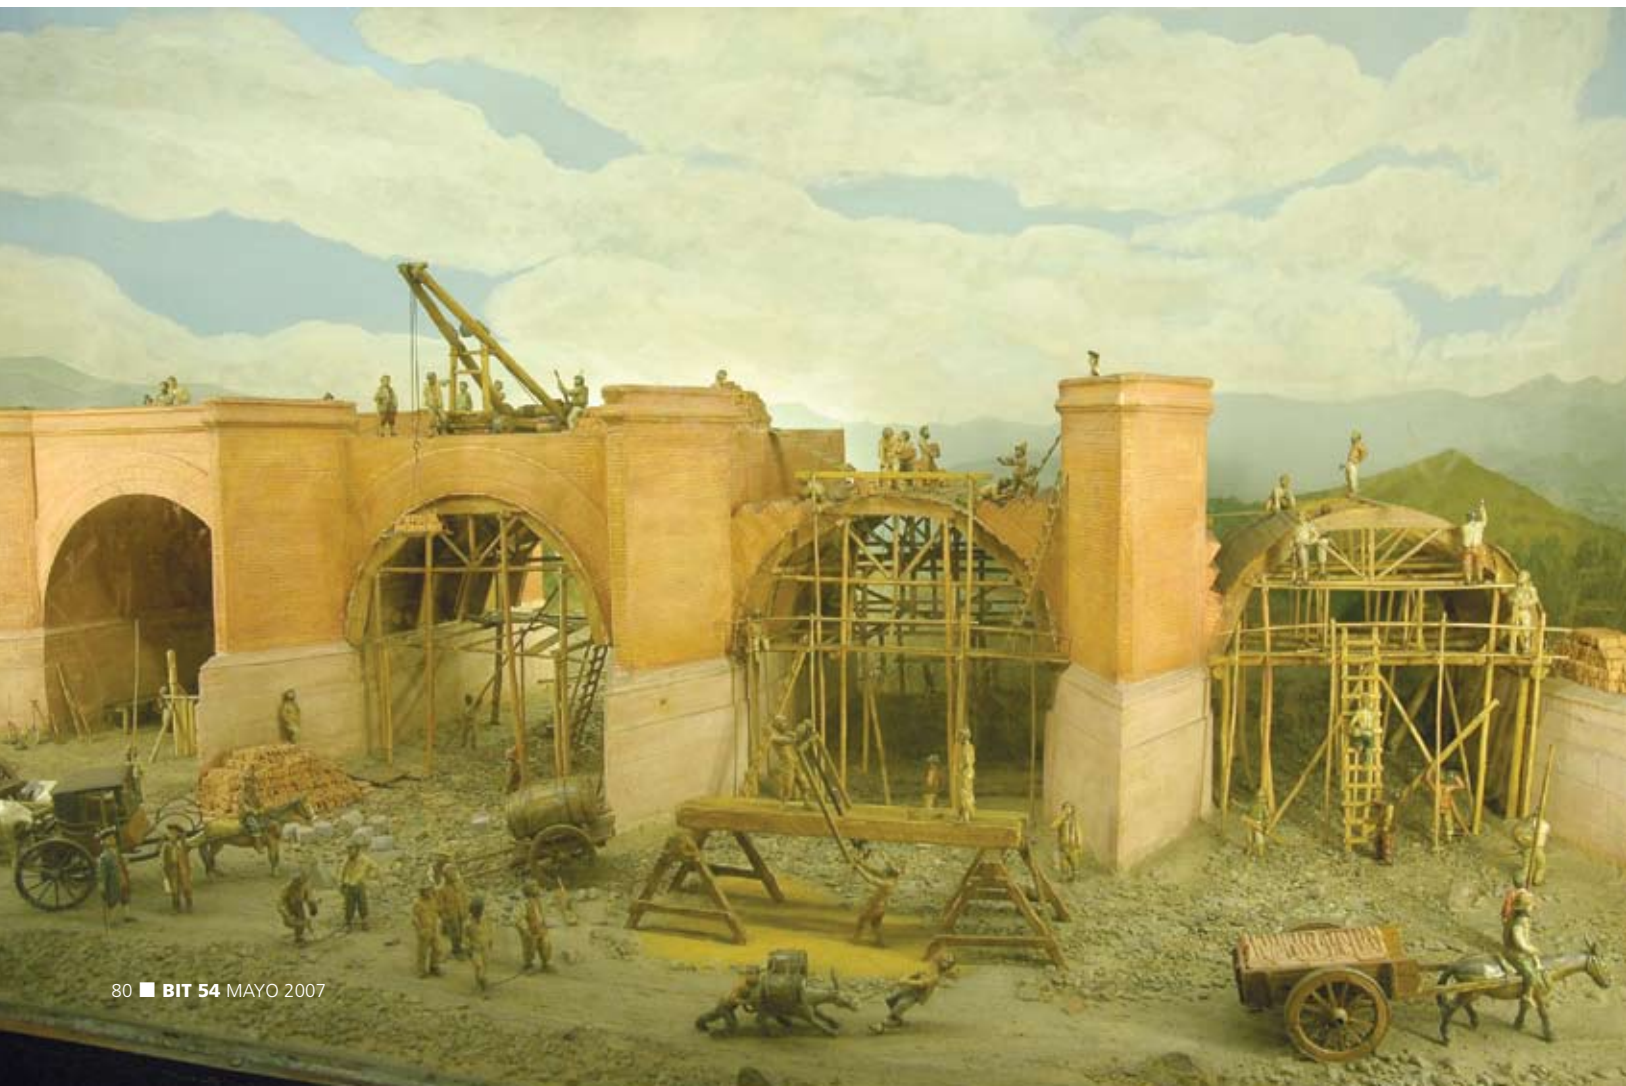
El puente quedó constituido por 10 pilares de piedras canteadas, unidos por 11 arcos de estilo romano.

Con la muerte de Birt en 1773, se designa a Joseph Vega en calidad de práctico y Thomas de la Rosa queda como Maestro Mayor de cantería. A cargo del corregidor Zañartu, 80 presidiarios iniciaron la construcción de dos tramos de tajamares, al sur y norte del río, con el fin de defender las orillas donde se construiría el puente. Éste se conformó de diez pilares de piedras canteadas, unidos por once arcos de medio punto ejecutados con cal, clara de huevo y ladrillos.

Las cepas o bases presentan una forma similar a un barco, es decir, el lado poniente es redondo y al oriente remata en punta para encauzar las aguas. Contrariamente a las clásicas pilastras con ambos extremos en diamante, las cepas del puente Cal y Canto terminaban en forma de semicírculo. Las cepas cumplían la función de imposta desde donde comenzaban las once bóvedas, de estilo romano, que sustentaban la calzada. Para sostener los arcos, se hicieron cimbras siendo elegido para esta faena por votación entre el gremio de carpinteros de Santiago, el maestro Gregorio Solís. El descimbramiento se hizo con el auxilio de cuñas de madera, quedando terminadas las bóvedas en el segundo semestre de 1779, según Ernesto Greve.

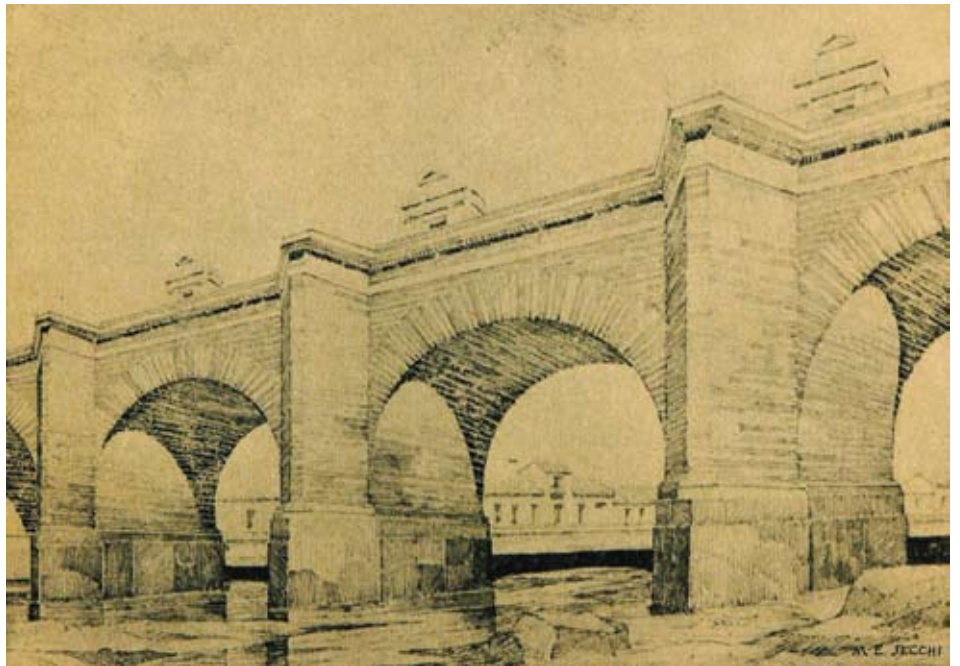
**Varios autores coinciden en que la clara de huevo, mezclada a la cal viva convertida en fino polvo, se empleó como adhesivo para emboquillar las juntas que dejaban los grandes sillares de piedra colorada.**

gallina y otros de pava. Sin embargo, existe pleno acuerdo en que la clara de huevo mezclada a la cal viva convertida en fino polvo, conforma un poderoso adhesivo. Por ello, es muy probable que esta mezcla se aplicó para emboquillar, a falta de cemento, las estrechas juntas que dejaban los grandes sillares de piedra colorada, con los cuales se hallaba revestido el cuerpo de los machones (pilares) y estribos.

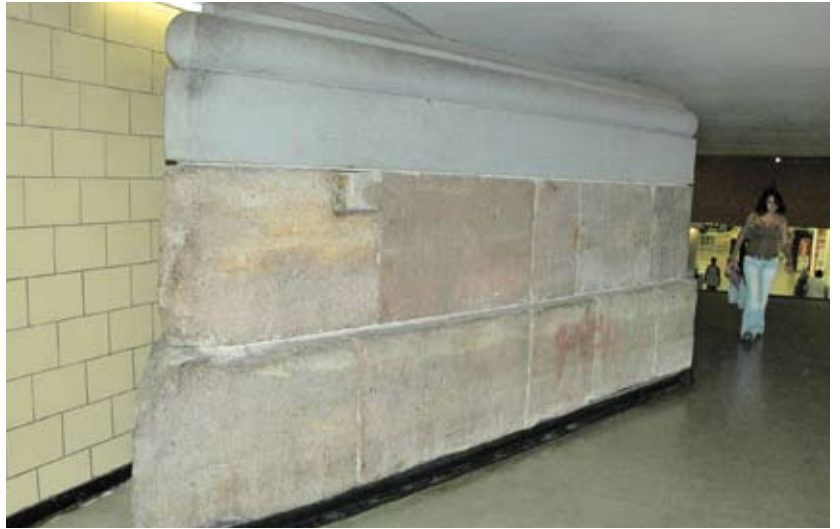
## Trozos de piedra originales del puente exhibidos en la Estación Puento Cal y Canto, Línea 2 del Metro.

En 1986, trozos de piedra y ladrillo del puente Cal y Canto se encontraron en las excavaciones realizadas para construir una de las estaciones del Metro de la Línea 2, la actual Puente Cal y Canto. Los restos, ubicados a 5 metros de profundidad, fueron hallados por personal de la empresa TECSA S.A.

Los trozos de piedra corresponden al estribo sur (donde se apoyaba el inicio del puente) y a una cepa (soporte del paso mismo). Además, se encontró parte de pavimento de piedra. Cada pieza encontrada medía 14 metros de largo por cuatro metros de ancho y cinco de alto.

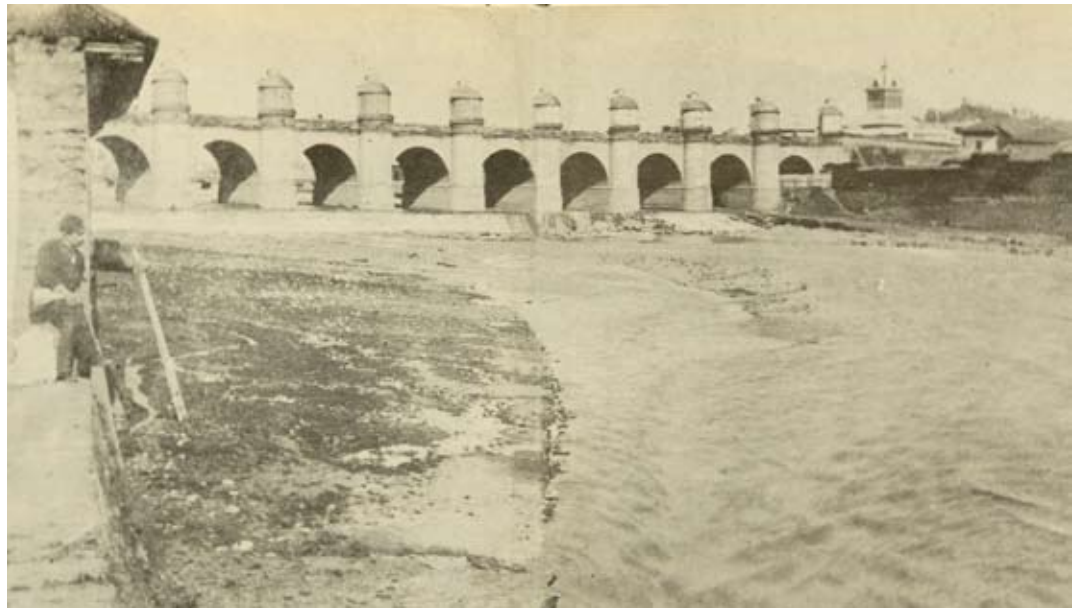
**Las obras de construcción del puente demoraron 10 años. Sólo se trabajaba con luz natural y buen clima.**

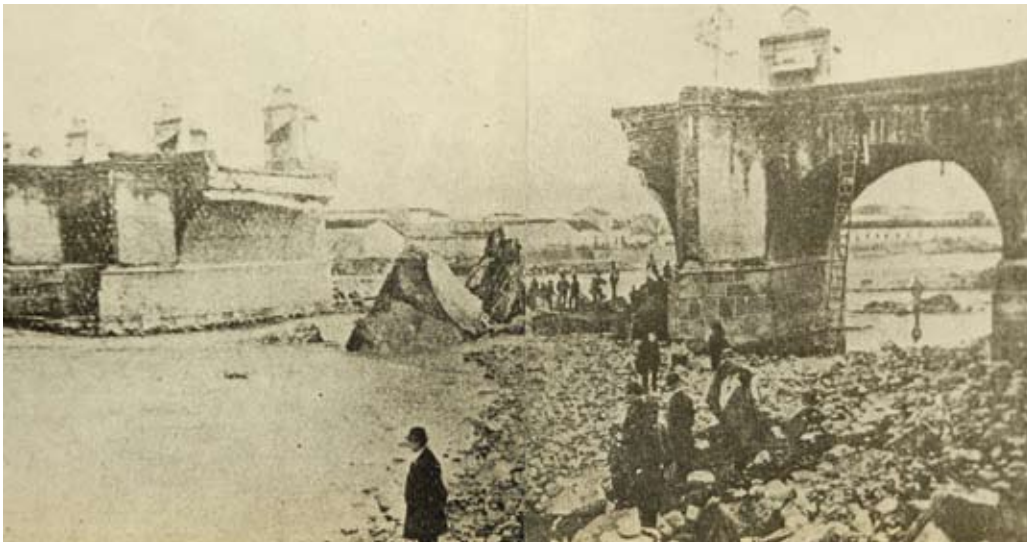
**Puente Cal y Canto al día siguiente de su caída, agosto 1888.**

Pero en el último adiós al viaducto, no todos coinciden. Ernesto Otaegui, arquitecto del Departamento de Patrimonio Arquitectónico del MOP, afirma que el derrumbe responde a una catástrofe natural y por un error de diseño. “Los arcos construidos eran muchos y de poca luz o ancho convirtiéndose en una verdadera barrera para las crecidas del río, que con su fuerza se sintió atrapada y empezó a buscar por dónde escurrir. Seguramente encontró una rendija de la cantería o una piedra suelta, socavando la base hasta derrumbar los arcos y pilares”.

El 11 de agosto de 1888, la corriente derribó con un enorme estruendo el machón que mediaba entre el segundo y tercer arco de la sección norte del puente. Tres horas más tarde otros dos pilares se desplomaron. En septiembre de ese mismo año, se construyó el nuevo puente de San Antonio.
