HUMBERSTONE Y SANTA LAURA RESURRECCIÓN EN EL DESIERTO

NICOLE SAFFIE G.
PERIODISTA REVISTA BIT

FICHA TÉCNICA

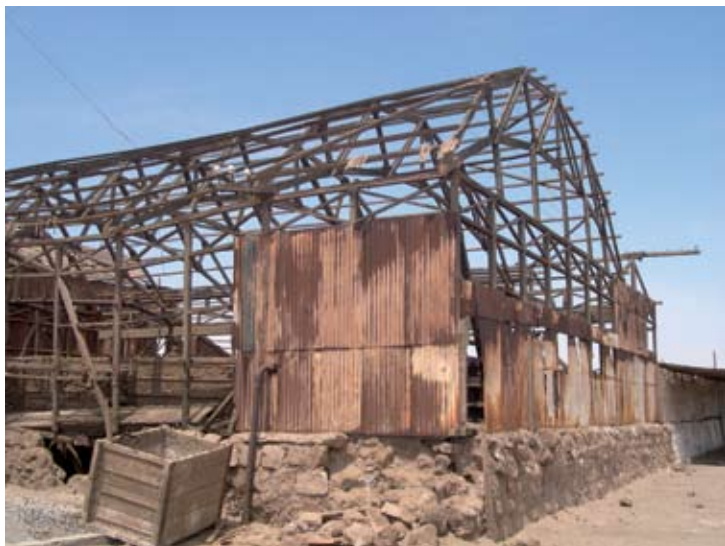
Algunas de estas construcciones han resistido notablemente el paso del tiempo, mientras que otras presentan desde pequeños deterioros hasta graves daños estructurales, quedando algunos edificios literalmente en el suelo.

Si bien algunas de estas construcciones han resistido el avance de los años, otras presentan desde pequeños deterioros hasta graves daños estructurales, quedando algunos edificios literalmente en el suelo. Tras su cierre, Humberstone y Santa Laura se remataron en 1962 y se adjudicaron a Isidoro Andía Luza. A pesar de que en 1970 fueron declaradas Monumento Nacional, estas oficinas quedaron a merced de una serie de amenazas.

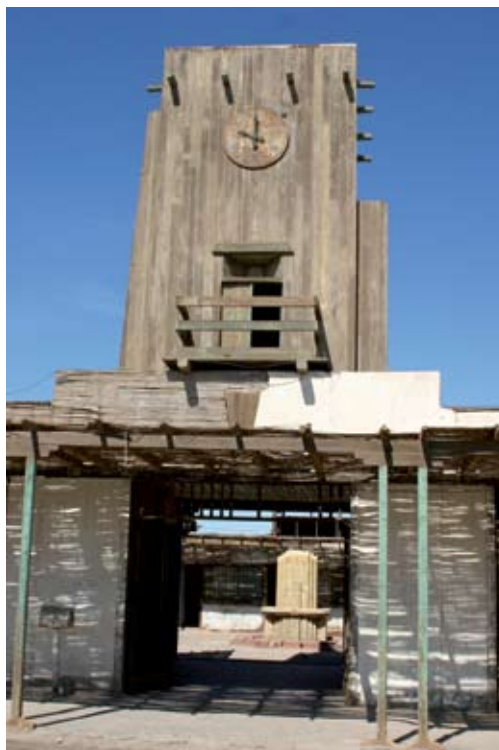
Con una torre de reloj al centro, el mercado o plaza de abastos está construido en hormigón y bloques de cemento, con una superficie total de 430 m².
