PUENTE CON TABLERO DE MADERA TENSADA

ÚNICO EN SU ESPECIE

El Puente Cautín, sobre el río del mismo nombre en la localidad de Cajón, en la región de la Araucanía, es el protagonista de una historia inédita. Hace cuatro años el Fondo de Innovación Tecnológica del Ministerio de Obras Públicas (MOP) se arriesgó con un proyecto único, remodelar el viaducto con un tablero de madera tensado transversalmente. *Partió como una prueba a escala natural y hoy se encuentra en plena operación. El primer puente de alto tráfico de Chile y el más largo de Latinoamérica elaborado con esta tecnología.*

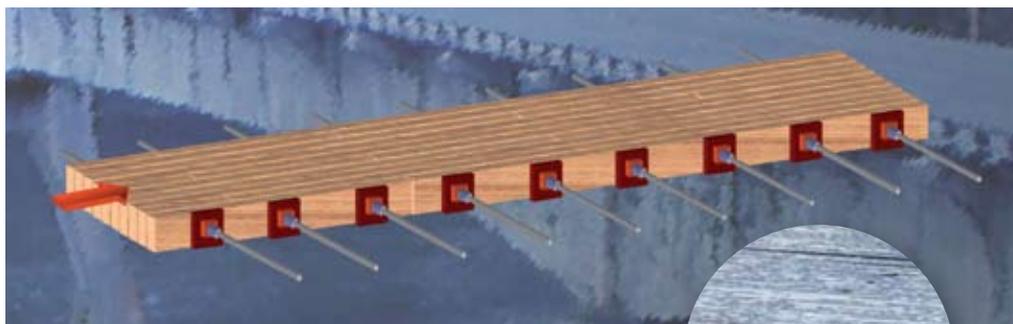
Los tableros dispuestos de canto son tensados en la dirección transversal por medio de barras de acero. El tensado le entrega continuidad al tablero, con lo que éste actúa como una placa sólida de madera.

En marzo de 2004, la teoría pasó a la práctica. Un anticipo: Los tableros de madera postensada consisten en tabloncillos dispuestos de canto en la dirección longitudinal del puente, que se postensan en conjunto en la dirección transversal, por medio de barras de acero de alta resistencia. Pero vamos por parte.

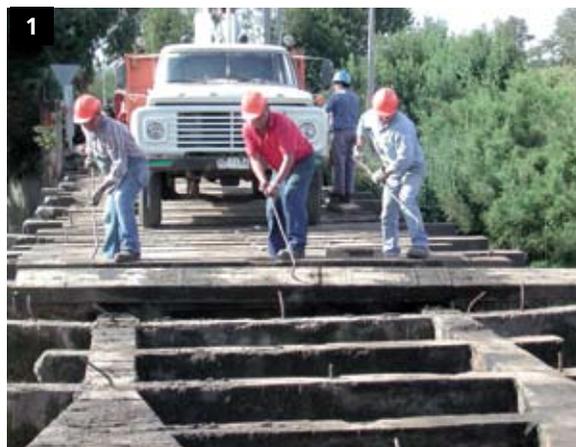
1. Retiro de tabloncillos de resistencia.
2. Hormigonado en travesaños, parte de los trabajos de nivelación.
3. Colocación de soleras.

Con personal de la Dirección de Vialidad de la IX Región, se procedió a retirar la totalidad de los tabloncillos. Con la ayuda de herramientas metálicas, se extrajeron manualmente las piezas sujetas con espárragos. "A continuación, se botaron las barandas y con la estructura a la vista, nos dimos cuenta que el puente estaba totalmente desnivelado", relata el docente de la Universidad de Concepción. Para realizar la nivelación, se procedió en primer lugar a elaborar un levantamiento topográfico del nivel de las vigas transversales, las que servirían de apoyo al tablero. Este análisis arrojó desniveles no permisibles entre apoyos. Para corregir esta situación se nivelaron los apo-

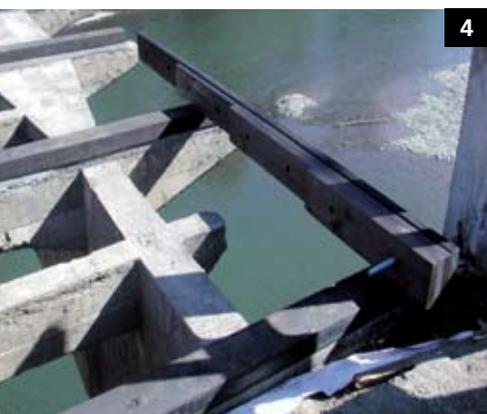
4

4. Primer patrón formado por cuatro tablas.

Cada patrón estaba formado por cuatro tablas, las cuales se clavaban para mantenerlas en posición. Siguiendo esta línea se procedió a colocar secuencialmente toda la madera.

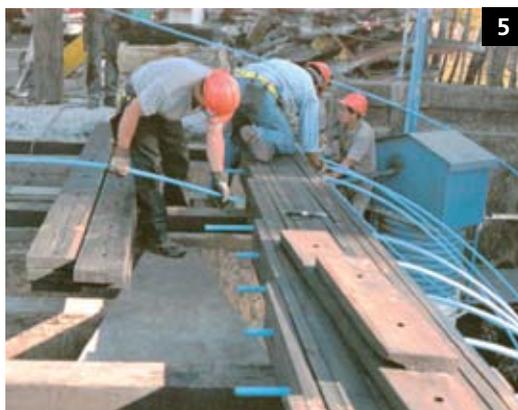
5

5. Ensamble del tablero tensado.

Con los tablonés dispuestos de canto en la dirección longitudinal del puente, se iban tensando en la dirección transversal por medio de barras de acero de alta resistencia, las que se introdujeron en la madera por perforaciones hechas en planta. Para esta faena se utilizó acero ASTM A722, correspondiente a un material especial con hilo en toda su longitud. Para introducir el tensado, se empleó un sistema de anclaje ubicado en los

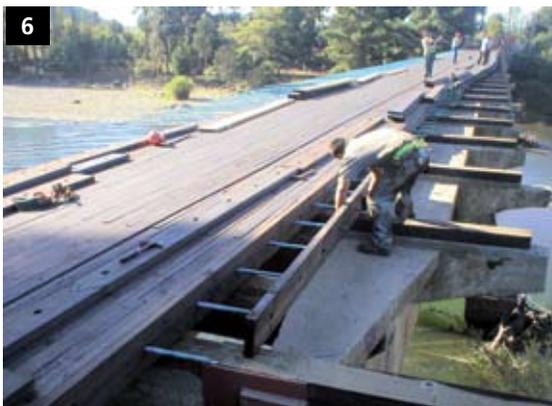
6. Alineación de las perforaciones.
7. Ensamblaje de tablero.
8. Tensado de barras.

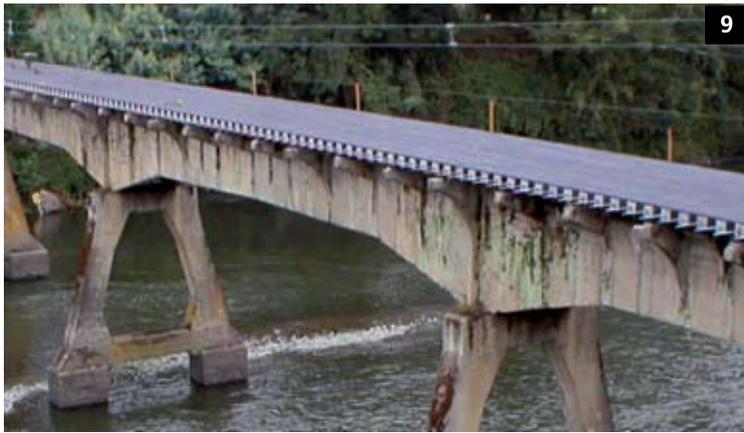
9

9. Tablero de madera tensado. 10. Aplicación del material asfáltico. 11. Colocación de tacos de madera para atenuar los efectos de movimientos sísmicos.

A través de este sistema de postensado transversal, señalan los especialistas, el tablero actúa como una placa sólida de madera, cuya función estructural es repartir las cargas de las ruedas de los vehículos a los tabloncillos vecinos que no actúan directamen-
