CASA SANTA ROSA DE APOQUINDO

VIAJE EN EL TIEMPO

Proyecto: Instituto de Restauración Arquitectónica, Facultad de Arquitectura y Urbanismo Universidad de Chile
Jefe de Proyecto: Antonio Sahady
Coordinador: Felipe Gallardo
Mandante: I. Municipalidad de Las Condes
Construcción: ASCOM Limitada
Superficie: Primera etapa: 2.151,2 m²
Segunda etapa: 1.700 m²
Áreas exteriores: 3.000 m²
Materialidad: Casona: Albañilería de ladrillo artesanal – Llavería: Albañilería de adobe y carpintería de madera, con refuerzos especiales de hormigón armado y acero
Construcción: Enero a octubre de 2007
Inauguración: 21 de junio de 2008

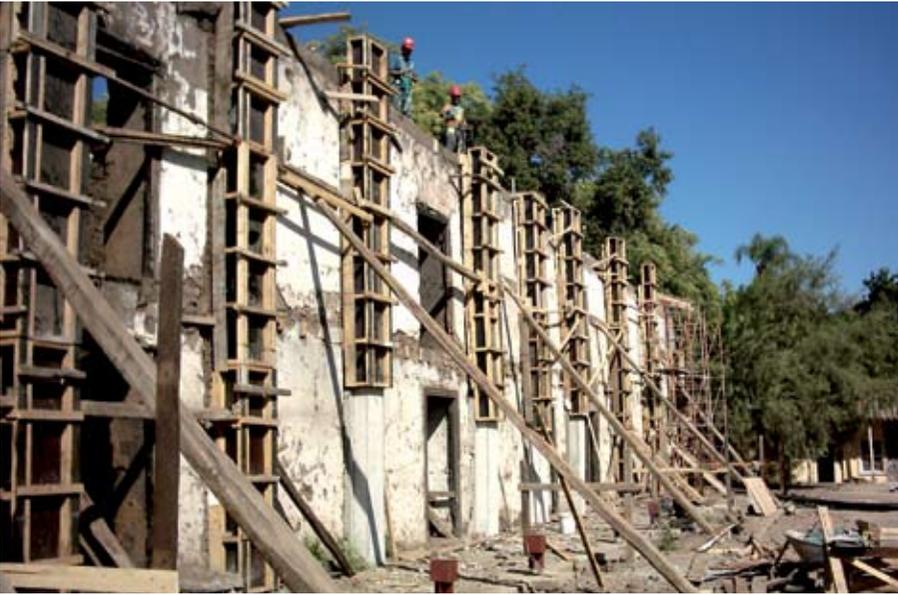
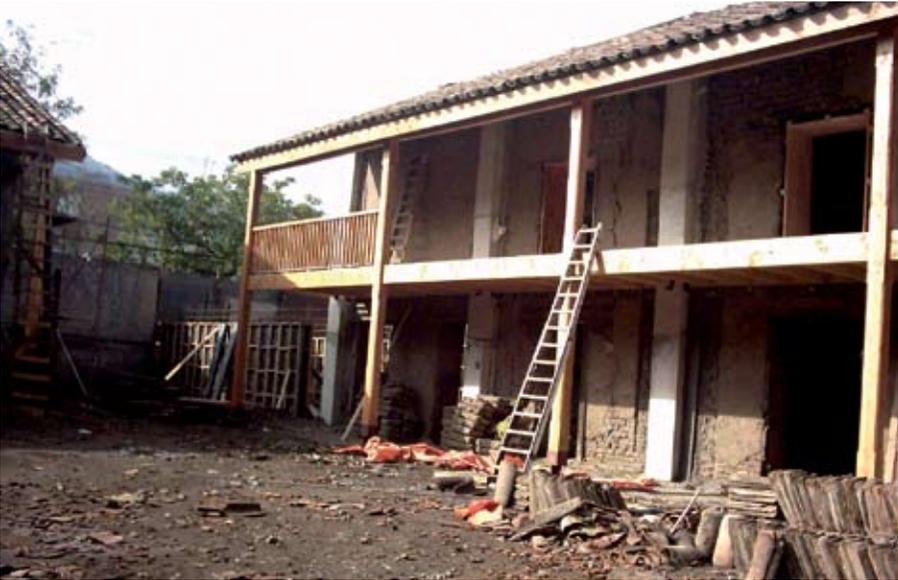
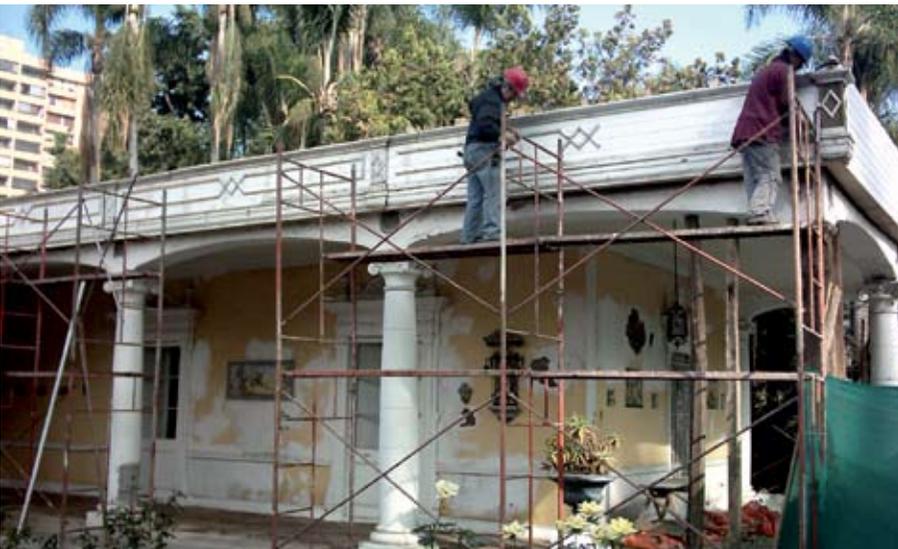
En el caso de La Llavería, esta construcción estaba prácticamente en ruinas, por lo que se requirió un intenso proceso de restauración. La casa patronal, en cambio, estaba mejor conservada y el objetivo fue devolverle su elegancia original.

De esta manera, la intervención en la llavería fue drástica. Conformada por dos volúmenes en forma de L y con piso de radiér, varios tramos carecían de techumbre, lo que conllevó la degradación paulatina del adobe debido a la humedad, produciendo que algunas partes incluso se estuvieran deshaciendo. Lo primero que se hizo fue destrabar las estructuras de madera de la techumbre y la coronación de los muros, donde se encuentra la solera superior. Al producirse este destrabe, los muros tendieron a abrirse, perdiendo su verticalidad.

Para reforzar la estructura se crearon machones de hormigón armado, es decir, una especie de pilares pero de forma rectangular, de 1 m de largo por cerca de 20 cm de espesor. En otras palabras, se formaron trozos de muro, los que se instalaron para contener la tensión que ejerce el adobe cuando ya ha perdido su estabilidad. Algunos tramos estaban en tan mal estado que debieron ser demolidos y reconstruidos con la misma técnica del adobe original, reforzados con las estructuras de hormigón.

La techumbre se desmontó completamente para reforzar su enmaderación. Las piezas que estaban en buen estado se limpiaron y lijaron, mientras que el resto se reemplazó por otras nuevas; también se incorporaron algunas vigas de acero complementarias para asegurar la vida del edificio por largo tiempo. Al volver a colocar las tejas, varias de ellas se fracturaron, ya que se encontraban cristalizadas, lográndose recuperar cerca del 70%. Para com-

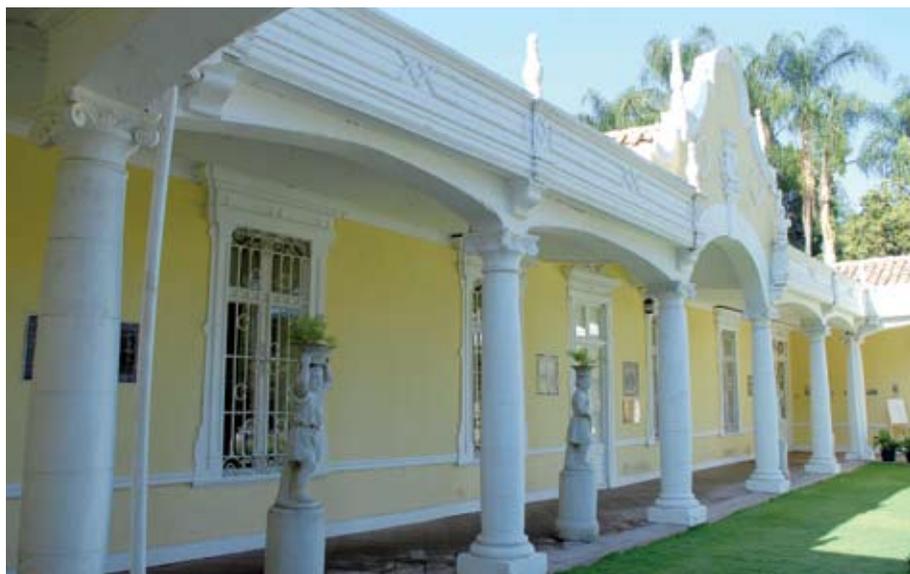
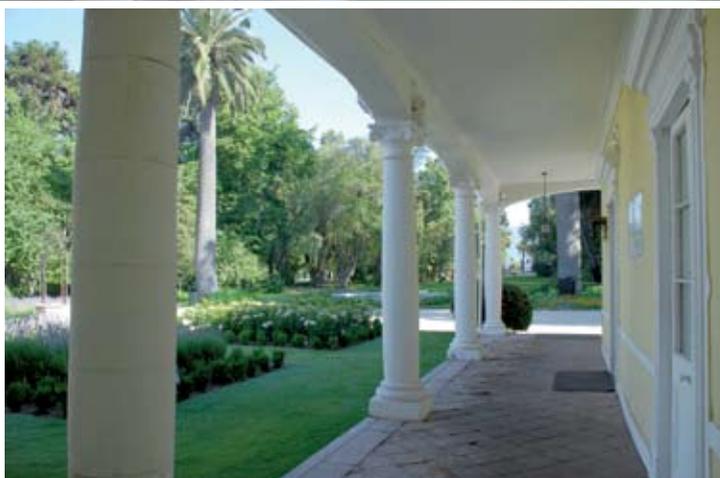
Gracias a a la demolición de aquellos elementos que no contribuían a la unidad del conjunto, y la restauración de pisos, tejas y estructuras, la casa Santa Rosa de Apoquindo volvió a reflejar su aire señorial.

Al igual que la llavería, el techo de la casa es de teja y también se levantó para reforzar la estructura, rescatándose cerca de la mitad. El resto se completó con tejas de demoliciones en buen estado y otras nuevas traídas especialmente desde Linares. Además, se reemplazaron los pináculos de madera que destacan en el antetecho.
