**VULNERABILIDAD
SÍSMICA**

REHABILITACIÓN

DE ESTRUCTURAS EXISTENTES

■ El mejoramiento de la resistencia sísmica de estructuras existentes representa un tema clave para un país como Chile. En especial, si consideramos que los sismólogos proyectan un movimiento telúrico severo en la zona Norte. ■ Por lo tanto, los especialistas recomiendan una pronta identificación y evaluación de las estructuras vulnerables ante un futuro evento. La clave está en reforzar las estructuras. Hay casos concretos.

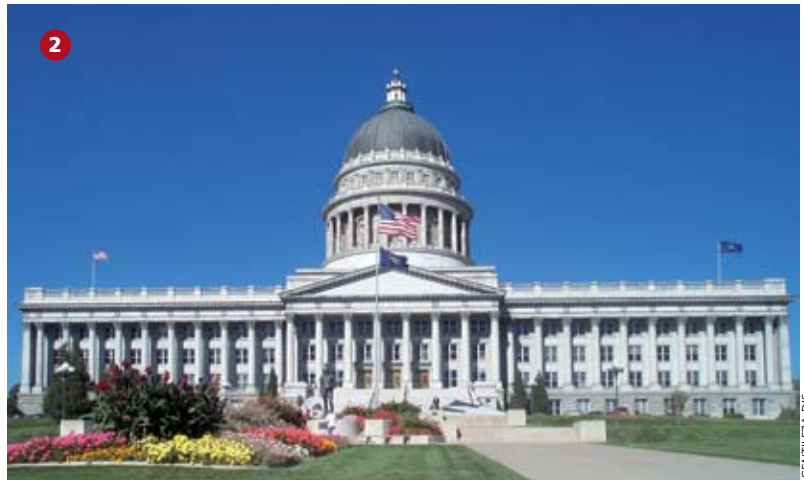
UTAH STATE CAPITOL BUILDING
1. Corte del modelamiento en 3D de la estructura con la solución propuesta. 2. Construido en 1915, el edificio fue rehabilitado con aisladores sísmicos basales.

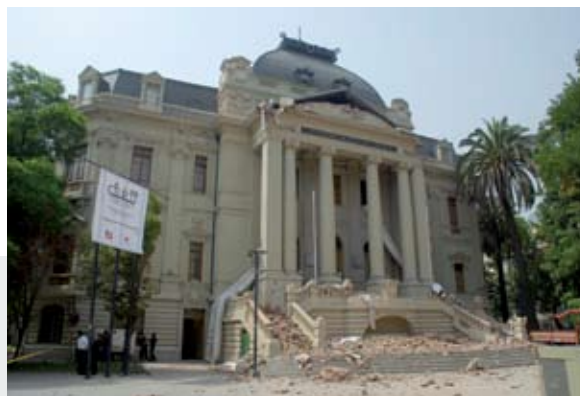
El Museo de Arte Contemporáneo resultó con daños en su fachada y en áreas interiores.

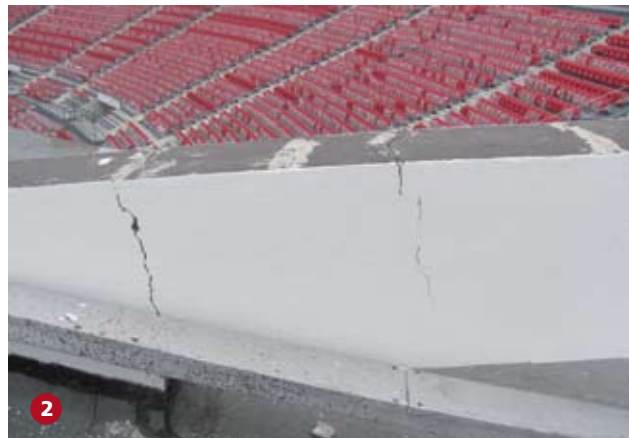
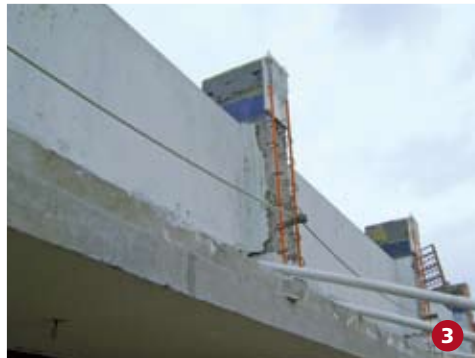
ESTADIO NACIONAL

1. Identificación de elementos a reforzar en elevación de marco típico.
2. Grietas en cercha.
3. Refuerzo al corte de columnas más placa base para anclaje.

La reparación y reforzamiento post sismo de las columnas de hormigón armado del sector de marquesina, es uno de los casos emblemáticos de rehabilitación ejecutado en el país, cuya unidad técnica la lideró la Dirección de Arquitectura del MOP.

dos transversales de hormigón armado, amarrados con vigas y losas en el sentido longitudinal (ejes 109 a 124), con una separación promedio entre ellos de 5,66 metros. Tiene aproximadamente una altura total de 21 m y un ancho de 35 m, con cuatro niveles sobre la base. El cielo del cuarto nivel continúa con una marquesina compuesta por 16 cerchas de hormigón armado que se apoyan en dos columnas de 110 x 50 cm, ubicadas en los ejes E y G.

Producto del terremoto, "las columnas de hormigón armado del piso 4, ubicadas en la intersección del eje G con los ejes 117, 118, 119 y 120, resultaron con daño estructural por esfuerzos de corte", señala Felipe Cantillano, ingeniero estructural de SIRVE S.A, empresa derivada de DICTUC, que realizó el estudio para el MOP. Las demás columnas del eje G presentaron daños menores.

La solución planteada por DICTUC consistió en reforzar a través de un proceso de postensado las 16 columnas del eje G, de manera que quedaran sometidas a cargas

de compresión para esfuerzos sísmicos. Además, se observaba daño estructural en las cerchas de hormigón armado de los ejes 110 y 112, y en la zona de unión del tensor superior con los elementos estructurales de soporte, daño caracterizado por profundo agrietamiento del hormigón.

La primera etapa se centró en la reparación de las columnas del piso 4 del eje G, que fueron reforzadas con tejidos unidireccionales de fibra de carbono, para aumentar su capacidad resistente frente a esfuerzos de corte. Se repararon las cerchas 110 y 112, y se reforzaron con tejidos de fibra de carbono para aumentar su capacidad resistente a esfuerzos de tracción. También se pretensaron las columnas del eje G de todos los marcos, para contrarrestar esfuerzos de tracción a los que podrían quedar sometidas como causa de algún sismo severo.

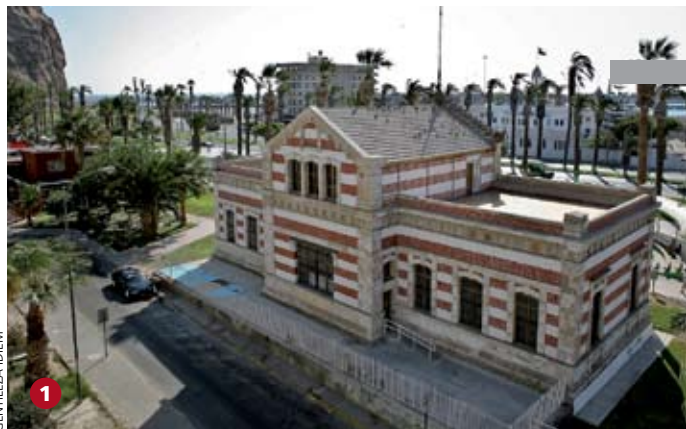
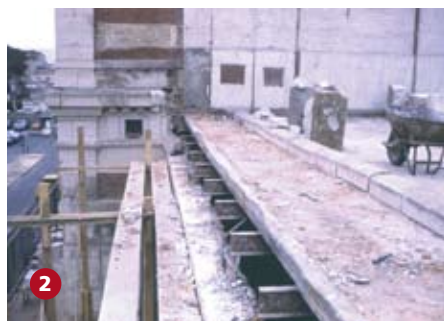
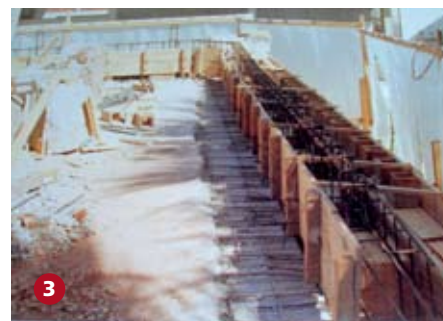
EX ADUANA DE ARICA

1. Foto de la estructura en la actualidad.

2 y 3. Rehabilitación de 1991. Se descubren las cornisas y se afianza con cadena y diafragma con malla de acero.

La Ex Aduana de Arica, hoy Casa de la Cultura, es un símbolo de la ciudad por ser parte de un proyecto de reconstrucción emprendido luego del terremoto y tsunami de 1868 y haber sobrevivido a otros eventos telúricos: los terremotos y maremotos de 1877 y 1895 y luego los sismos del siglo XX. Fue diseñada y fabricada en las oficinas de Gustave Eiffel y se terminó de construir en 1871.

En 1991 se restauró por daños registrados a causa de un fuerte sismo en la zona. “Presentaba grietas horizontales y daños en los vértices, para lo cual se generó una cadena por todo el perímetro del edificio de tal forma de transmitir las cargas mediante pilares de hor-

Otro problema del edificio es que descansa en grandes bloques de piedra liparita unidos por flejes metálicos. “Esta piedra, que es propia de la zona, es muy porosa, y es afectada por humedad por capilaridad, lo que repercute en los flejes metálicos, oxidándolos, terminando por reventar la piedra de la base”, prosigue Rojas.

restauración y puesta en valor para consolidar la estructura. Para lograrlo, “tenemos que reforzar el tímpano o parte superior, de manera de contener las fisuras horizontales que han aparecido. También se han observado daños en muros de albañilería, los que se van a abordar mediante malla ACMA y shotcrete, solución que aumenta la resistencia al corte de los muros de albañilería”, expresa Álvaro Rojas. Seguimos con los casos internacionales.

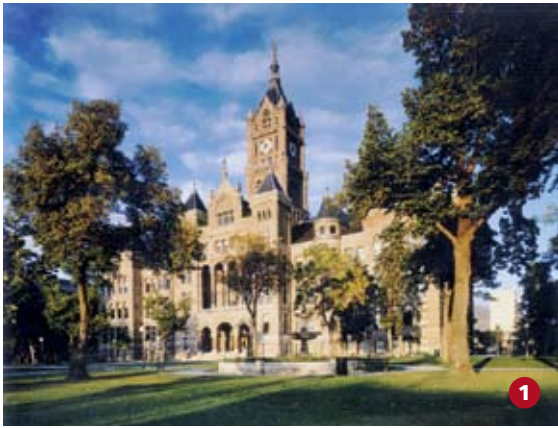
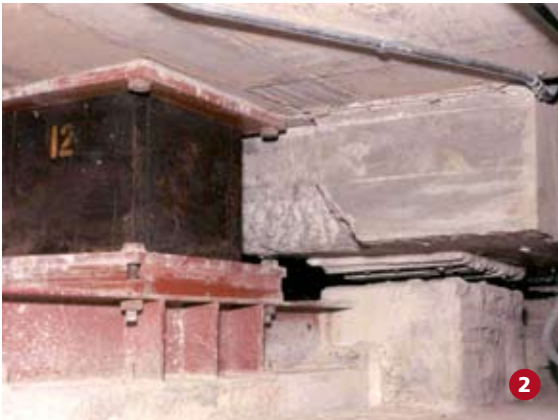
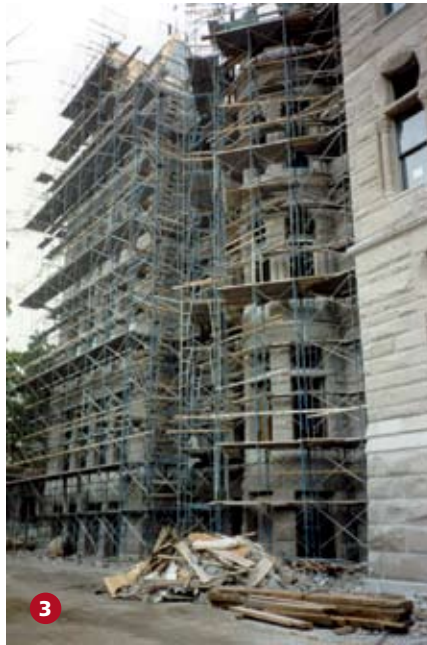
SALT LAKE CITY & COUNTY BUILDING

1. Primer edificio rehabilitado con aisladores basales. 2. Detalle del aislador basal. 3. Sumado a la adaptación sísmica, también se restauró el interior y el exterior de la estructura, en particular la restitución original de la fachada.

La adaptación sísmica del edificio municipal de Salt Lake City, en el estado de Utah, marcó un antes y un después en el uso del Retrofit estructural en Estados Unidos. De hecho, éste fue el primer edificio rehabilitado con aislación sísmica. Debido a su situación geográfica, ubicado sobre la falla geológica de Wasatch, zona de riesgo moderadamente alta, sumado a que su diseño original no consideraba seguridad sísmica, la edificación presentaba una alta vulnerabilidad. Para protegerlo, la empresa constructora Jacobsen instaló 433 aisladores sísmicos de base, fabricados por Dynamic Isolation Systems (DIS-Inc), y diseñados para soportar un terremoto sobre 7° en la escala de Richter. La rehabilitación se completó en mayo de 1989. Sumado a la adaptación sísmica, también se restauró el interior y el exterior de la estructura, en particular la restitución original de la fachada.

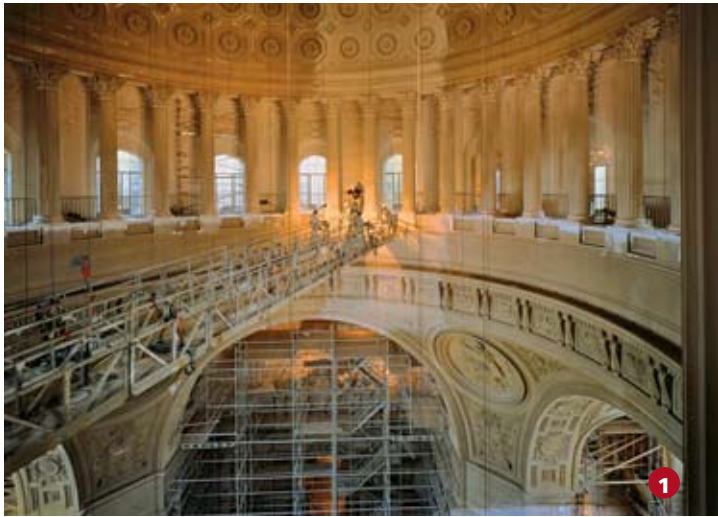
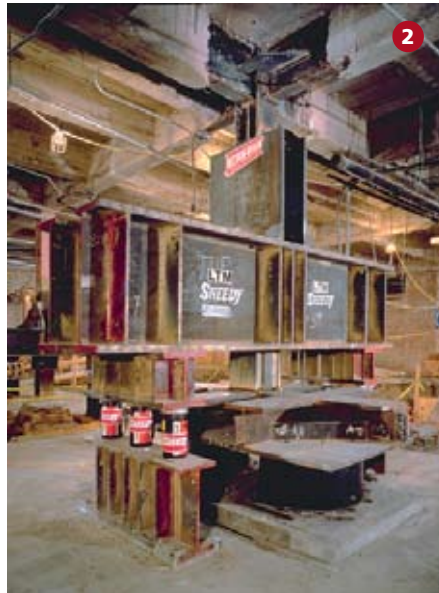
SAN FRANCISCO CITY HALL

1. Tras el sismo de Loma Prieta, California, la estructura quedó con daños en la cúpula y profundas grietas en muros y losas.
2. Detalle de los gatos que levantaron la estructura, en conjunto con los aisladores que se instalaron en la base.
3. Modelamiento del edificio en aquellas zonas donde se aplicó Retrofit.

tan sólo 28 segundos, la estructura se derrumbó durante el terremoto de 1906. Un nuevo edificio (el actual) abrió sus puertas en 1915. Pero la historia casi se repite en 1989, cuando un nuevo sismo (Loma Prieta, California) azotó la construcción con una aceleración máxima del suelo de 0,10 g, dejando con severos daños la cúpula y profundas grietas en los muros y losas. Se decidió hacerle un Retrofit, para lo cual, la empresa de ingeniería estructural Forell / Elsesser In-

genieros, desarrolló un plan de adaptación sísmica a partir de la aislación sísmica basal, combinado con el fortalecimiento de la superestructura. Para llevar a cabo la aislación sísmica de base, el edificio debió ser apuntalado, se cortaron columnas de acero del edificio existente y muros perimetrales de albañilería para luego instalar aisladores por encima de las bases existentes. El fortalecimiento de la superestructura incluyó una planta baja, que se construyó sobre los ais-

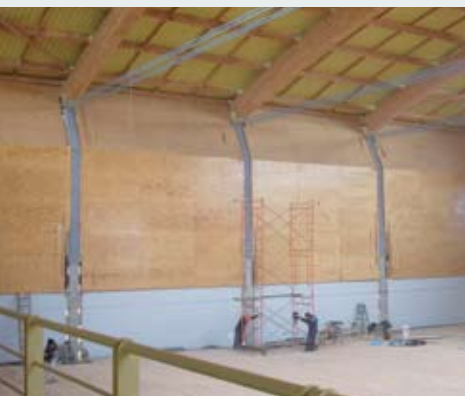
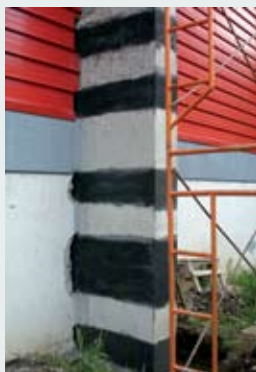
GIMNASIO NUEVA IMPERIAL

Elementa Soluciones Estructurales evaluó en 2005 la factibilidad de aplicar fibra de carbono como refuerzo estructural, lo que se ejecutó en el Gimnasio Municipal de Nueva Imperial, IX Región, Chile. La edificación presentaba deformación (superior a los 40 cm) en sus vigas de techo y en la parte superior de los pilares que las sustentaban (15 cm de deformación), poniendo en riesgo su estabilidad y nivel de operación. Se consideró el uso de dos tecnolo-

gías. Primero se utilizó un postensado exterior aplicado en la parte superior de los pilares que permitió a las vigas principales recuperar su deformación y luego se reforzaron los pilares con fibra de carbono para que fueran capaces de resistir las solicitaciones sísmicas. El gimnasio tuvo un adecuado comportamiento al último terremoto.

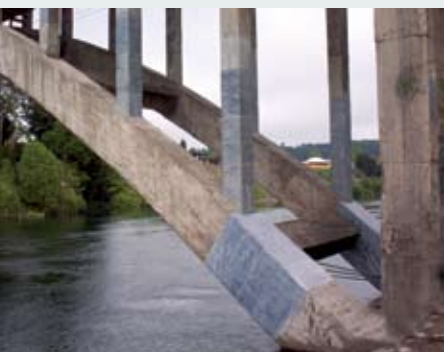
PUENTE RODRIGO DE BASTIDAS

Previo al terremoto, la misma empresa evaluó y reforzó algunos puentes que presentaban problemas de degradación, como el Puente Rodrigo de Bastidas, Villarrica, IX Región, Chile. La evaluación determinó la necesidad de reforzar con fibra de carbono algunos elementos estructurales, con el objetivo de aumentar su vida útil. Presentaba problemas en pilares, arcos y muros cabezales. Los pilares y arcos tenían fallas de compresión, mientras que los muros, fallas de corte. En el primer caso, se empleó fibra de carbono como elemento confinante para incrementar la capacidad resistente a la compresión. En muros se corrigió la falta de armadura de corte. El puente no registró daños durante el último terremoto de febrero pasado.

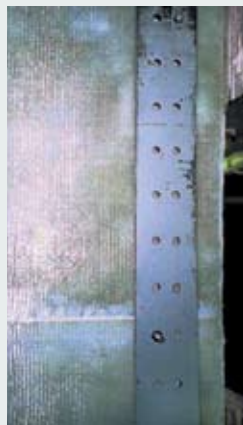
EDIFICIO 26, HOSPITAL DE LA ARMADA

La estructura es parte del Complejo del Centro Médico Naval Balboa en San Diego, Estados Unidos. Con una superficie de 16.700 m², distribuidos en 6 pisos y 3 subterráneos, el proyecto incluyó la conversión del recinto en un centro de estudios. Después de un análisis con cargas sísmicas, se determinó que algunos muros no tenían capacidad suficiente para resistir esfuerzos de corte. La solución de refuerzo incluyó la combinación de fibra de carbono (TYFO Fibrwrap, que distribuye Tecnoav S.A.) y apuntalamientos. El refuerzo del muro incorporó fibra de carbono para cargas adicionales de corte y planchas verticales de acero con anclajes para restringir las fuerzas de corte en el extremo de los muros. Para transferir la capacidad incrementada de carga en el diafragma, ángulos de acero fueron adheridos en la parte superior, entre muro y losa.

ladores. En la actualidad hay un total de 530 aisladores, fabricados por la empresa Dynamic Isolation Systems (DIS-Inc).

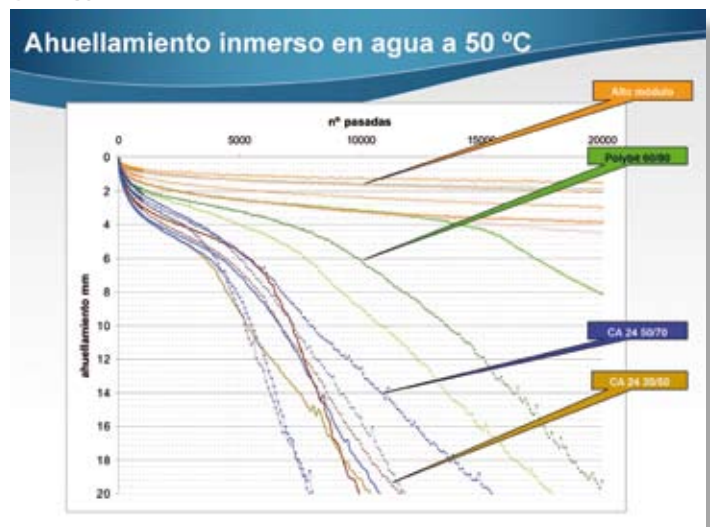
GRÁFICO 2

to asfáltico modificado Polybit 60-80 mantienen un módulo constante independiente de la banda granulométrica, mientras que el aditivo mejorador de adherencia no tiene influencia en el módulo de las mezclas, pero sí ejerce una positiva influencia en la resistencia al ahuellamiento (ver gráfico 2).
