ELEMENTOS NO ESTRUCTURALES

LECCIONES GRÁFICAS

■ A poco más de un año del terremoto, repasamos imágenes con las principales fallas registradas en equipamiento mecánico, ascensores y cielos falsos a causa de la violencia del movimiento sísmico que afectó a nuestro país. ■ Lecciones para aprender y no olvidar. Lecciones gráficas.

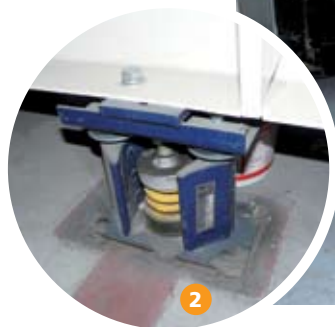
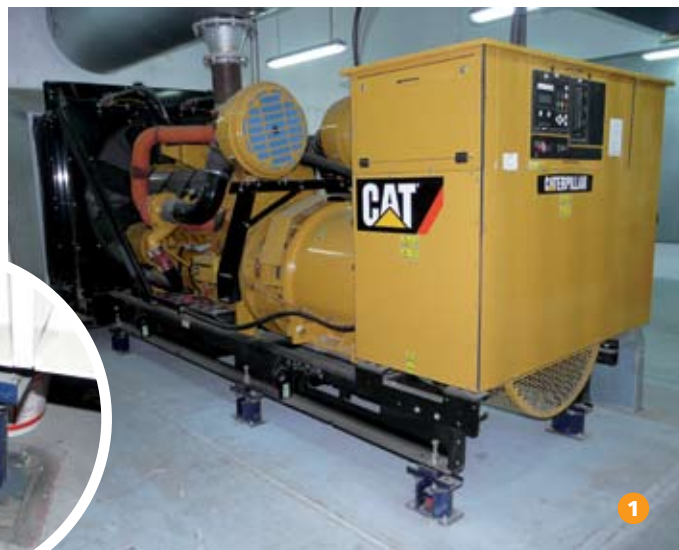
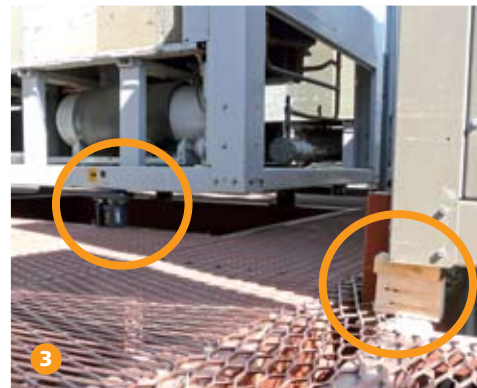
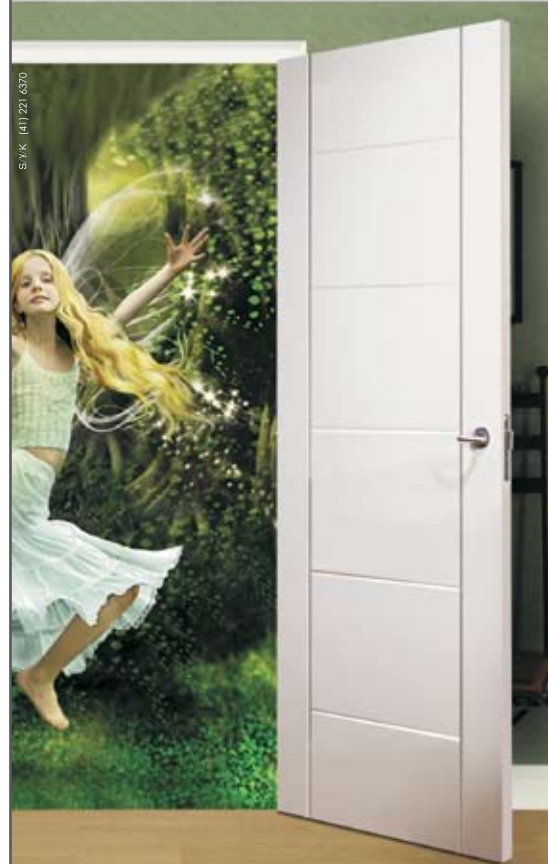
1. Grupo electrógeno correctamente montado, con restricción sísmica y control de vibraciones.
2. Detalle del aislador con restricción sísmica del grupo electrógeno.
3. Comparación entre chillers con y sin restricción sísmica. La restricción sísmica es un diseño a medida de los componentes, que van desde tipos de pernos hasta topes limitadores o elementos de arriostamiento axial, que eviten que éstos se desplacen y permanezcan operativos, y cuya función es limitar el movimiento en caso de un sismo.

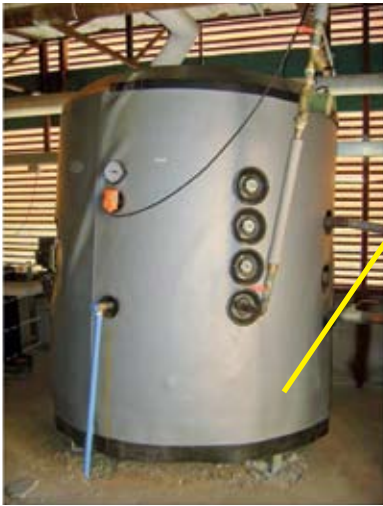
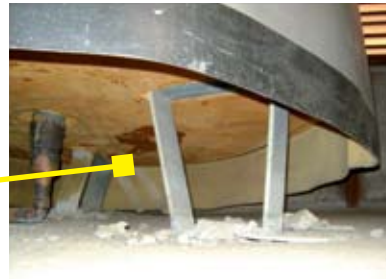
Estanque de agua caliente desplazado de su base a causa de un anclaje insuficiente.

Redes sanitarias, equipos y sistemas de climatización fueron exigidos al máximo en el último terremoto. Hubo fallas como equipos desplazados, roturas y deformaciones de cañerías y sistemas de clima que se desplomaron sobre cielos falsos. Para evitar que se repitan estas situaciones, se recomienda un adecuado montaje y aplicar un diseño sismorresistente que controle las vibraciones y limite el movimiento.

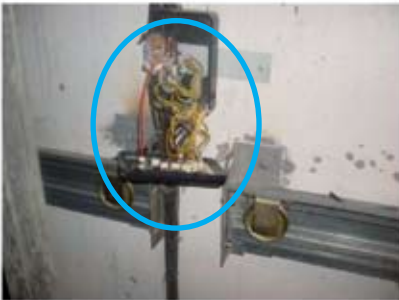
La caja eléctrica del shaft fue dañada, quedando expuesta a ser pasada a llevar por la cabina.

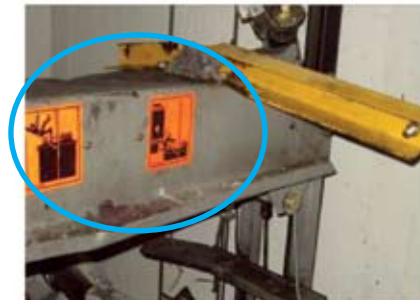
La suspensión de la cabina del ascensor fue dañada por el impacto.

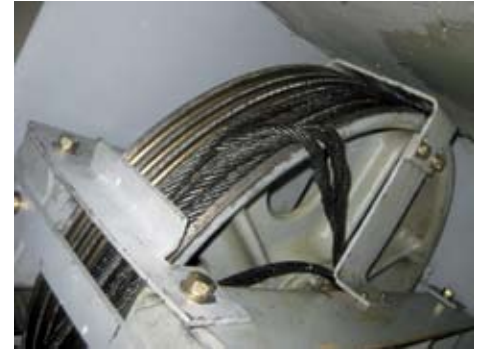
Cables que quedaron desmontados de la máquina de tracción.

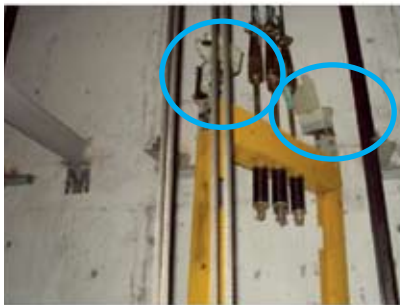
Tanto los guidores como los lubricadores del contrapeso sufrieron daños.

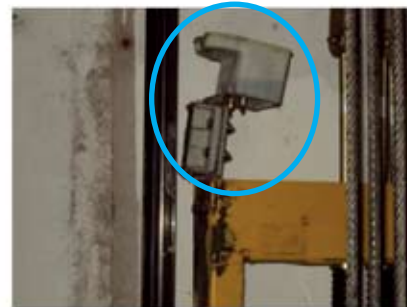
Daños en guidores y lubricadores de contrapeso.

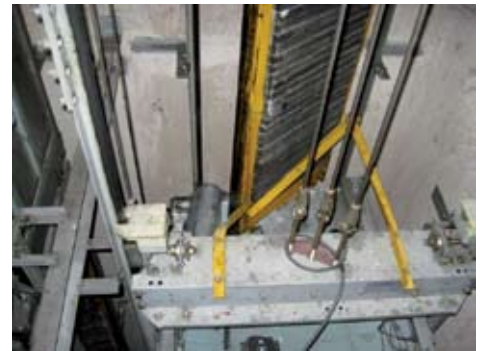
Contrapeso descarrilado que se estrelló contra la cabina. Estos elementos tienen un peso.

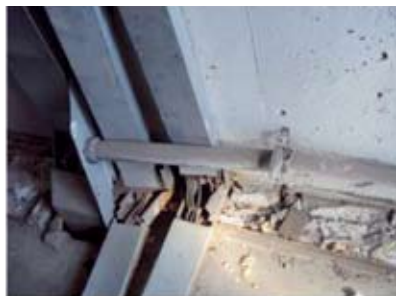
Canalización eléctrica dañada, dejando los cables al descubierto.

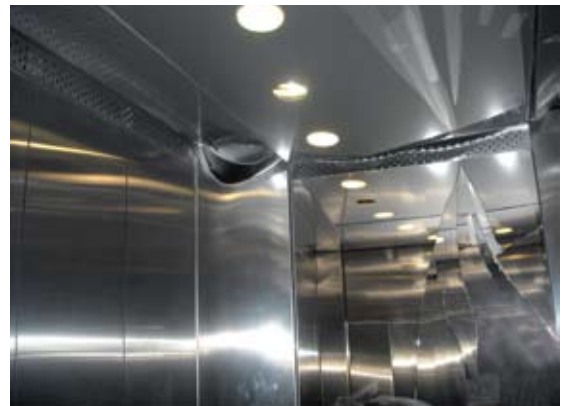
Cabina que presenta daños en su interior a causa de una colisión con el contrapeso.

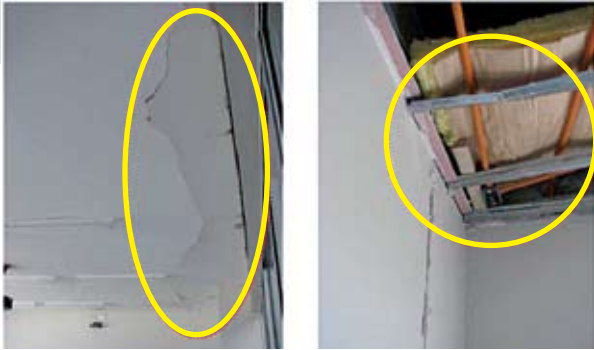
Deterioro por fuerzas de compresión de los muros laterales, debido al distanciamiento inadecuado de los cuelgues y a que el cielo se encontraba fijo al perímetro.

En cielos falsos, los principales problemas se concentraron en su instalación. La carencia de arriostramientos y refuerzos que sujetan los equipos de climatización, redes de agua u otros dispositivos, generó los mayores daños. El cielo falso no debe sostener esos elementos, aconsejan los expertos. A su vez, una dilatación adecuada entre la estructura y los cielos flotantes, resulta clave.

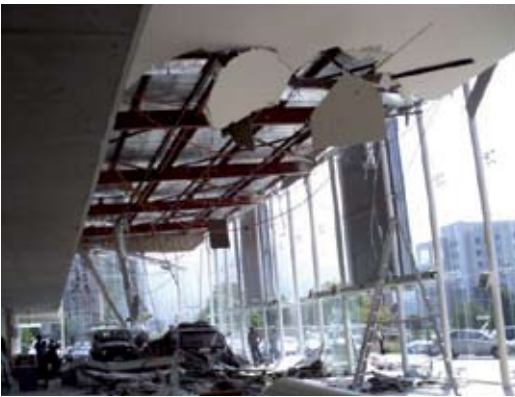
Los cielos falsos conectados a estructuras metálicas presentaron más daño que aquellos sujetos a losas de hormigón armado, siendo las áreas más afectadas las zonas donde se unen elementos flexibles y rígidos, respectivamente.

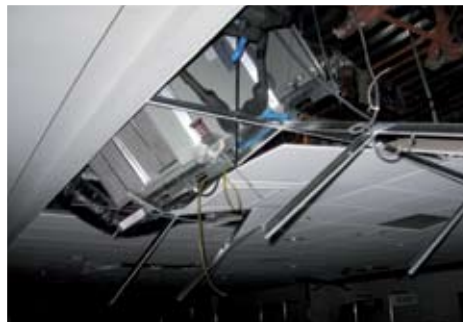
Daños en el Aeropuerto Internacional Arturo Merino Benítez por caída de equipos de clima y otras instalaciones. Un arriostramiento horizontal de estas instalaciones, resulta clave para solucionar el problema. El cielo falso no debe sujetar equipos, tuberías, ni otros elementos, dicen los expertos.

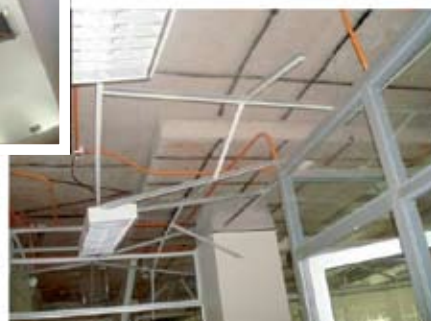
Daños por interacción con elementos estructurales, en este caso un pilar. Se recomienda considerar una dilatación adecuada respecto de estos elementos.
