HOTEL ALTO NEVADOS DE CHILLÁN

RENACIENDO DE LAS CENIZAS

■ Transcurridos 20 años del incendio que consumió el Hotel Termas Minerales de Chillán, sus vestigios muestran un rostro renovado. La construcción de un nuevo hospedaje en el mismo lugar, debió realizarse contra el tiempo, donde no solo la lejanía y el aislamiento complicaron las labores, sino también el paso del invierno. ■ Destaca su sistema en las calderas que aprovecha las aguas termales del lugar. También, se conservaron muros y maderas que lograron lucirse en conjunto con el diseño.

FABIOLA GARCÍA S.
PERIODISTA REVISTA BIT

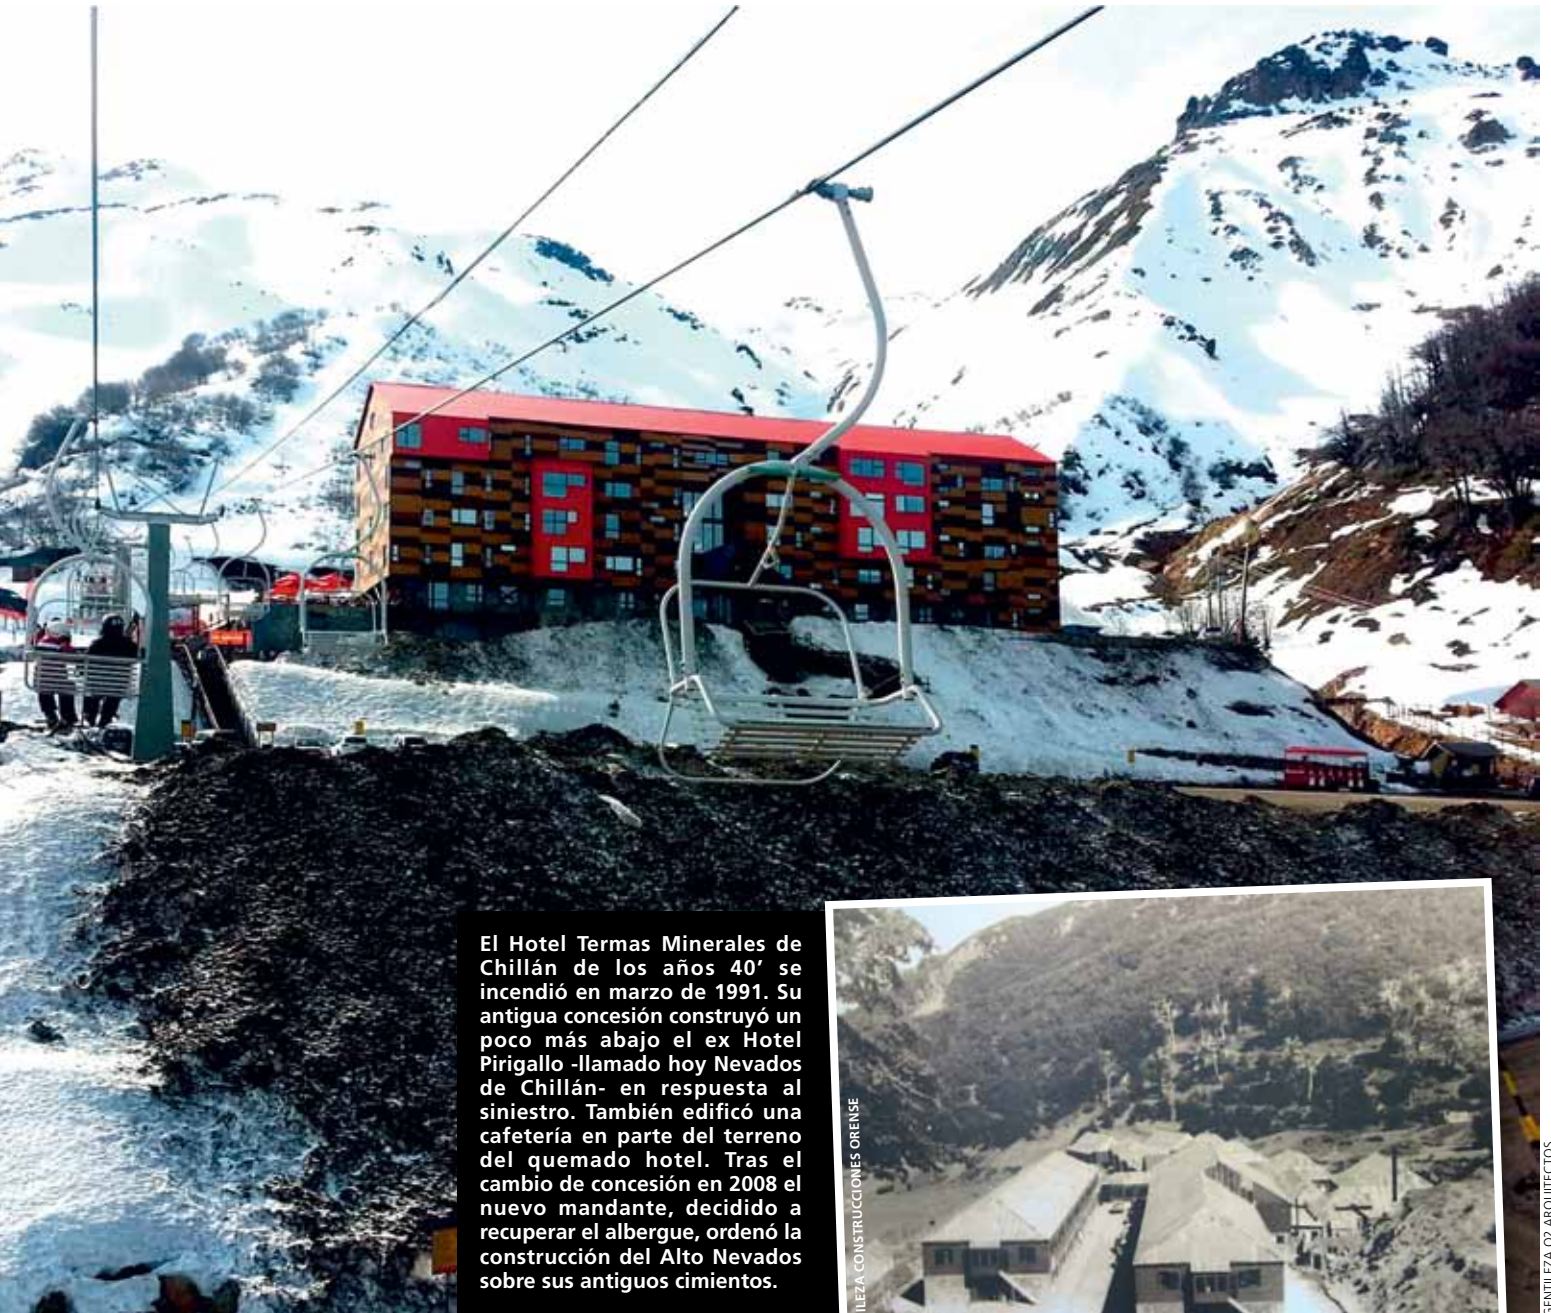
El Hotel Termas Minerales de Chillán de los años 40' se incendió en marzo de 1991. Su antigua concesión construyó un poco más abajo el ex Hotel Pirigallo -llamado hoy Nevados de Chillán- en respuesta al siniestro. También edificó una cafetería en parte del terreno del quemado hotel. Tras el cambio de concesión en 2008 el nuevo mandante, decidido a recuperar el albergue, ordenó la construcción del Alto Nevados sobre sus antiguos cimientos.

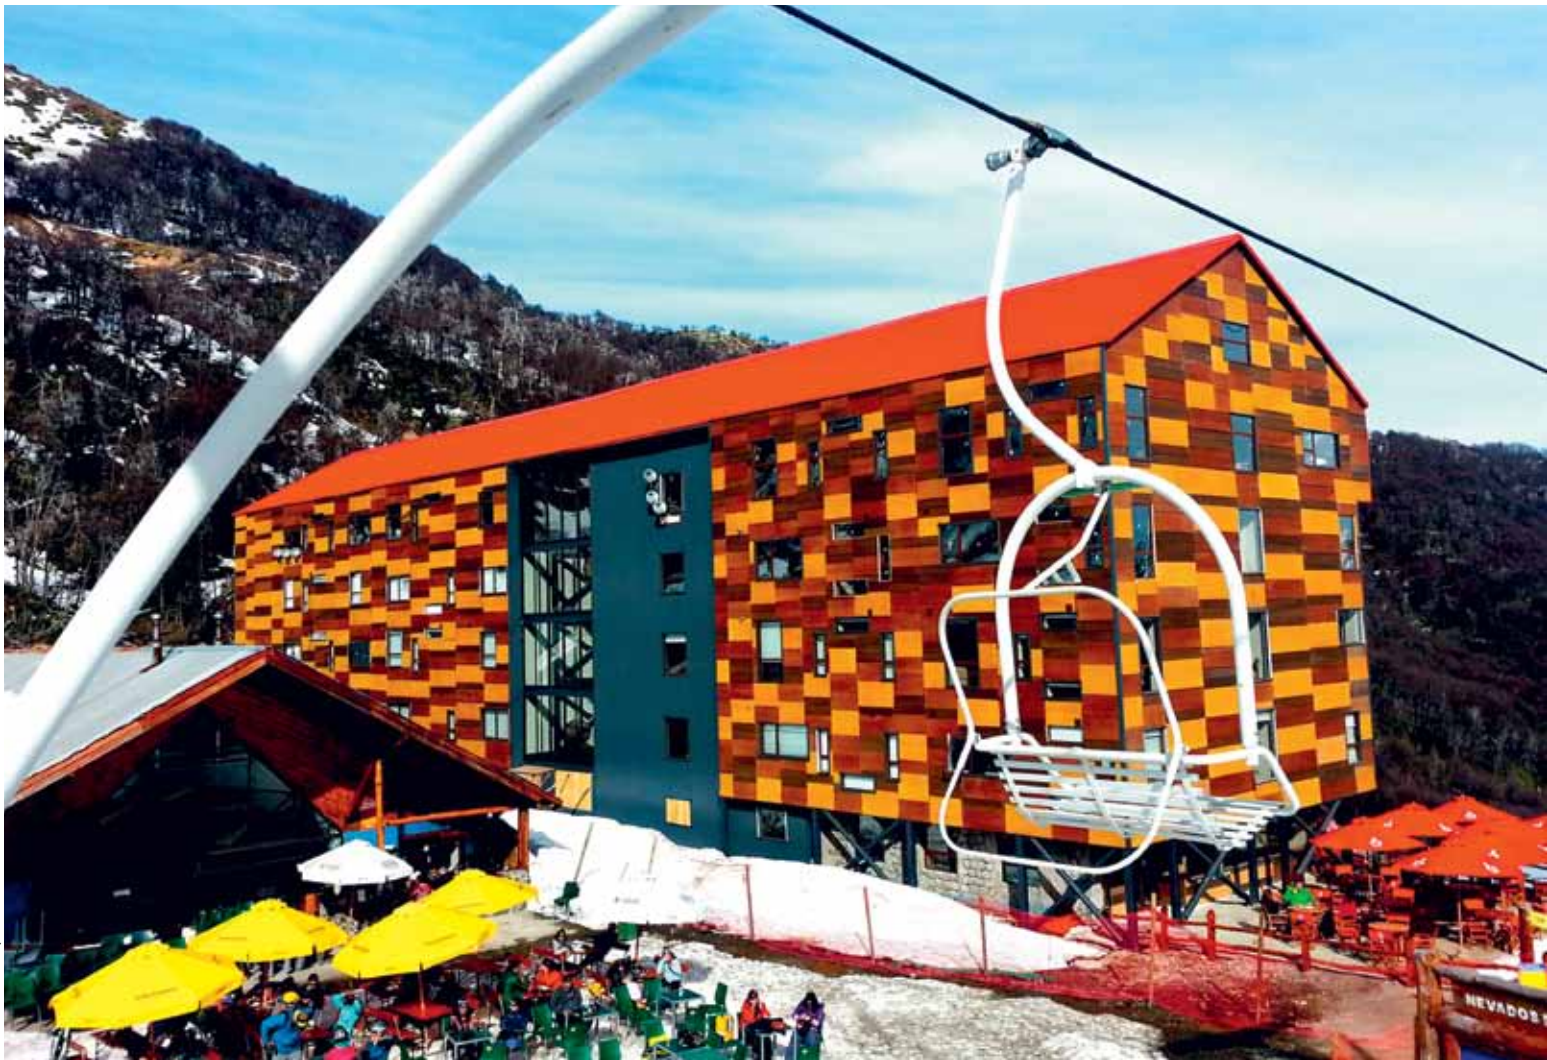
En las fundaciones, se perdieron algunos días en resolver cómo ejecutarlas sobre la estructura preexistente. Se había optado por demoler parte de los trozos de hormigón, pero su calidad y dureza era tal que esta tarea no solo era difícil sino lenta. Entonces, se procedió a lidiar con estos antiguos cimientos y construir junto a ellos.

Construcciones Orense, empresa que ejecutó la estructura metálica, compartió con Revista BIT su experiencia. Su gerente general, Mario Diéguez y el arquitecto a cargo, Yerko Milic explican que al decidir conservar las fundaciones originales del edificio, descubiertas en la excavación, se perdieron días de avance. En vez de demoler el hormigón se procedió a lidiar con estos antiguos cimientos y construir junto a ellos.

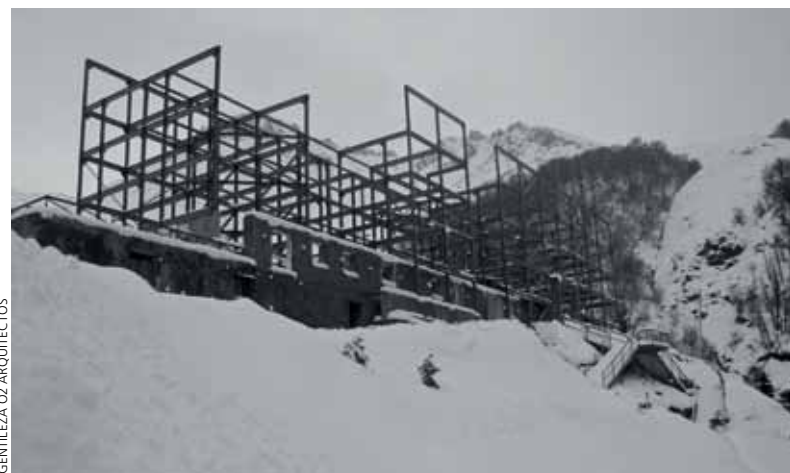
La obra tuvo que acondicionarse para resistir las condiciones climáticas. Para proteger el edificio se colocaron planchas de acero y se reforzaron con alzaprimas, las que debían quedar bien firmes para que no las volara el viento y también para que no se hundieran con la nieve. Asimismo, toda la estructura se protegió con anticorrosivos y productos de sellado. Una vez transcurrido el invierno, el trabajo fue desarmar esas estructuras y soldar los aceros y arriostres definitivos.

El acero, si bien es rápido de armar, tuvo que acondicionarse para resistir las condiciones climáticas y las bajas temperaturas. Para proteger el edificio “el ingeniero nos autorizó a colocar las planchas de acero, componentes de las losas colaborantes y se reforzaron con alzaprimas”, explica Milic, estas debían quedar bien afirmadas para que no las volara el viento y también para que no se hundieran con la nieve. Del mismo modo, toda la estructura se protegió con anticorrosivos y productos de sellado.

estructuras provisionales, soldar y apernar los perfiles de acero y arriostramientos definitivos, ya que algunos solo alcanzaron a quedar apernados sin placas de remates.

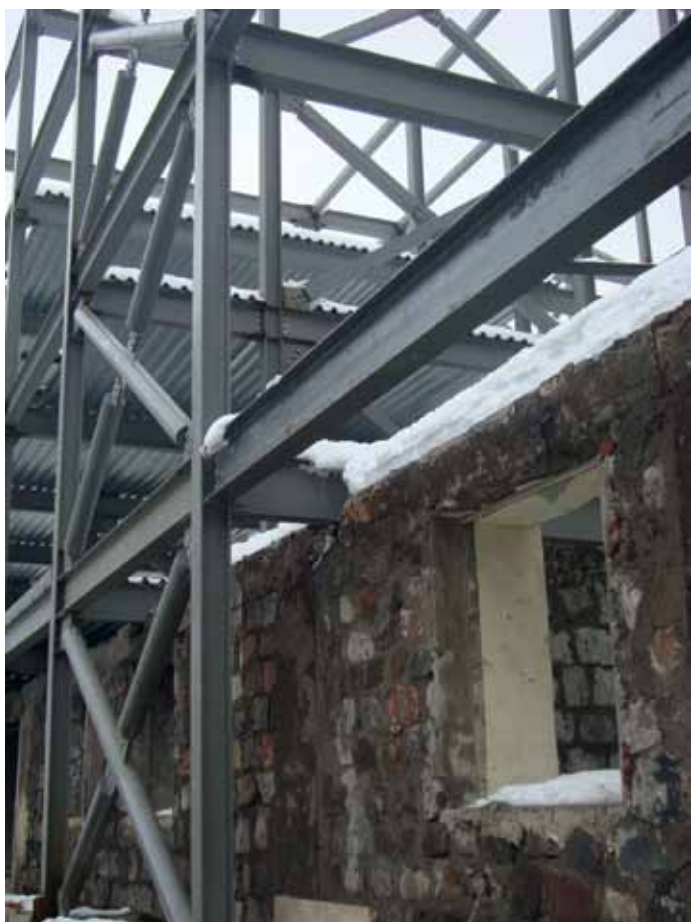
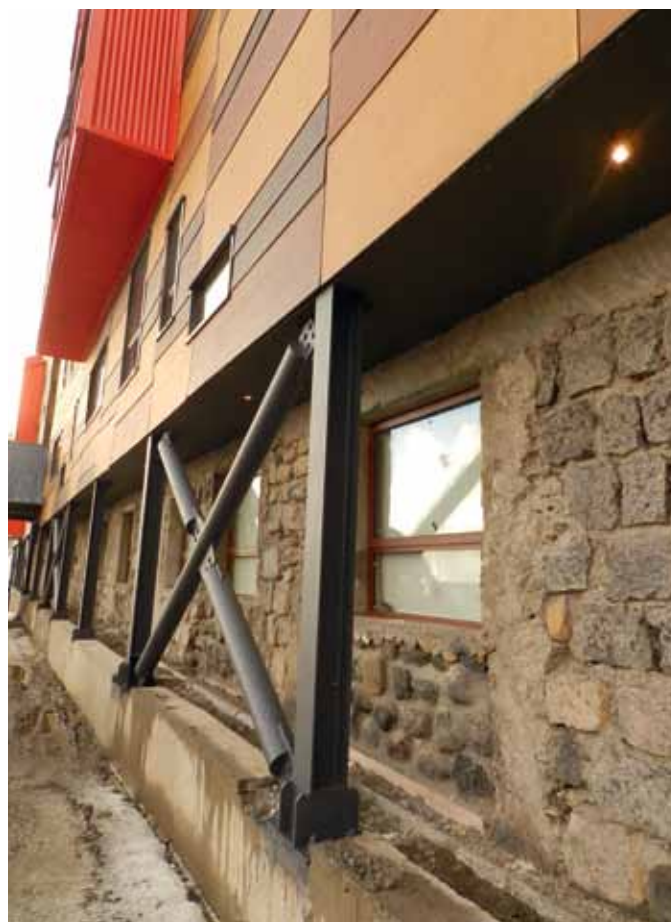
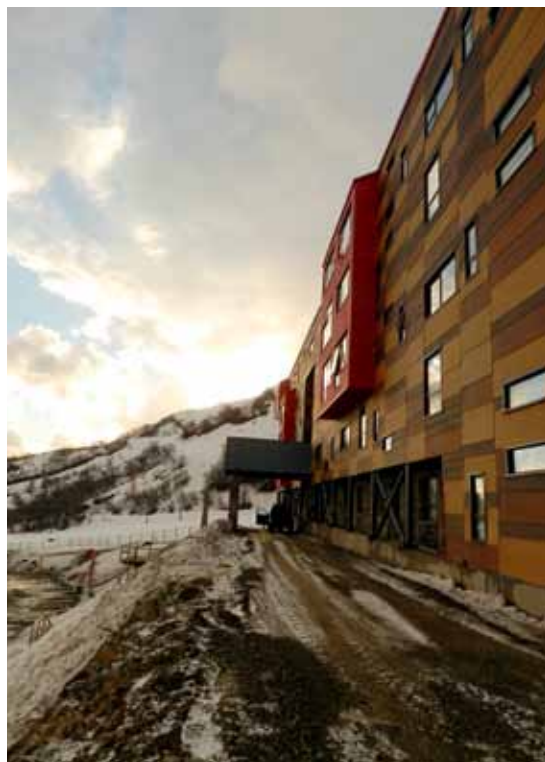
En los antiguos muros hubo que identificar pequeñas zonas a reconstruir. En algunas partes se sacó el estuco y dejó la piedra a la vista, para mostrar el origen de la ruina. En tanto, el fibrocemento teñido le dio colorido a la envolvente.

también de un detallado proceso de mano de obra. Hubo que identificar pequeñas zonas a reconstruir. En algunas partes se sacó el estuco y dejó la piedra a la vista, para mostrar el origen de la ruina. Estos muros “habían pasado por un sinfín de usos, desde hotel, a bodegas, fábrica de bebidas, spa, etcétera”, señala Rufin.

Por otro lado, el colorido de la envolvente es gracias al fibrocemento teñido que combina tonos y tamaños. También se le dio color “con el revestimiento de zinc de la quinta fachada y los volúmenes en volado”, señala Rufin, de modo que la fachada “juega con colores naturales y el rojo como imagen”. El techo, en tanto, también es de planchas de aluzinc.

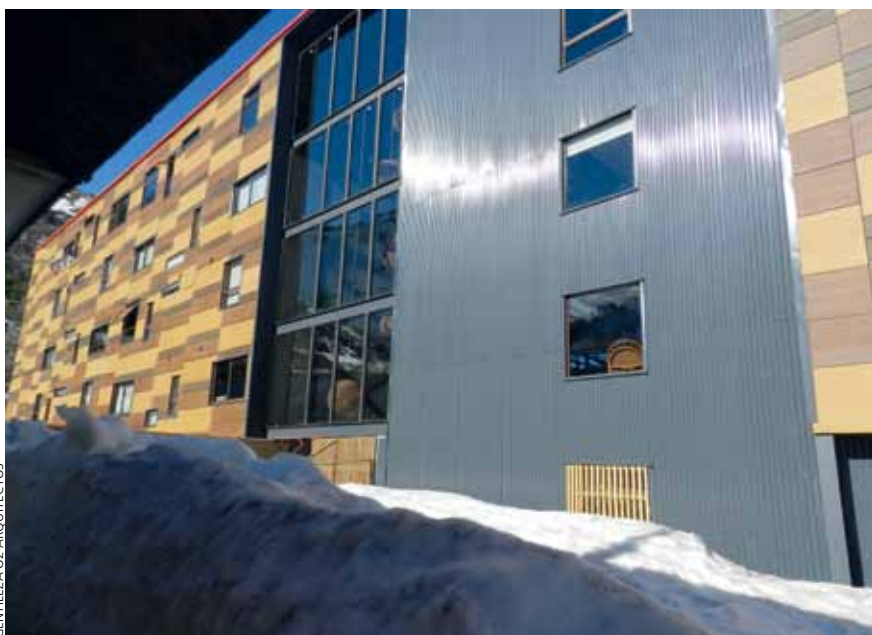
El revestimiento de Aluzinc también le otorgó color a la envolvente.

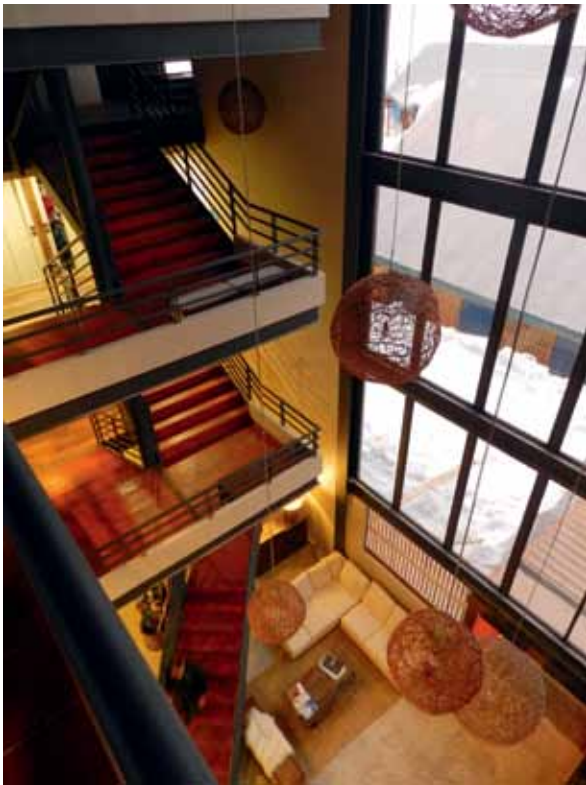
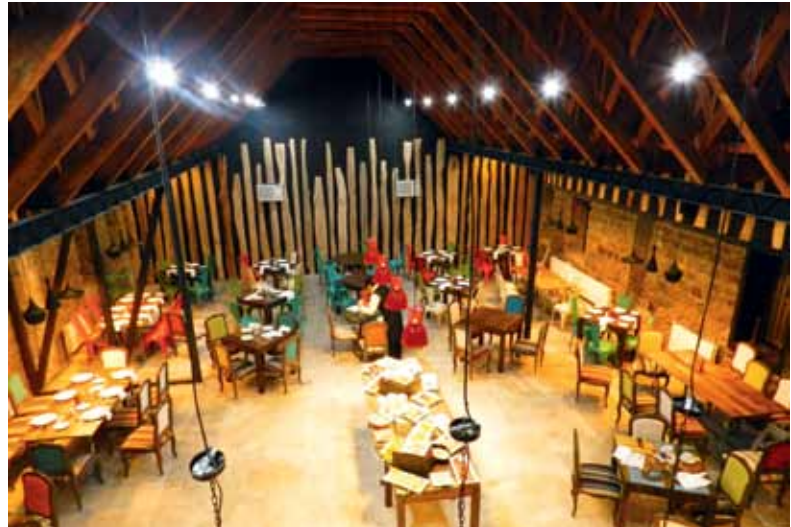
Del mismo modo, desde o2 Arquitectos explican que se llevó a cabo el rescate de las antiguas vigas de madera, “algunas de las que se encontraban intactas desde la construcción del refugio original en los años 40’ y otras que habían sido ya restauradas para continuar con su uso”. El espacio central contribuye con el ahorro de energía para la iluminación del hall y pasillos gracias a la luz que ingresa por las ventanas.

Del mismo modo, en o2 Arquitectos explican que se llevó a cabo el rescate de las antiguas vigas de madera, “algunas de las que se encontraban intactas desde la construcción del refugio original en los años 40 y otras que habían sido ya restauradas para continuar con su uso. A esto se sumó el análisis de cada una de ellas para su posible reutilización y la fabricación de nuevas cerchas idénticas para las que hubiera que reemplazar”. Además, se utilizaron cerchas de madera noble de la zona, posteriores al incendio que pertenecieron a una construcción provisoria sobre los muros de piedra, las que se decidió aprovechar.

Sumado a esto, añaden los arquitectos, se diseñó un espacio central que aparte de crear un área interesante desde el punto de vista espacial, contribuye con el ahorro de energía para la iluminación del hall y pasillos gracias a la luz que ingresa por las ventanas.
