EDIFICIO DE POSTGRADO DE LA UNIVERSIDAD DEL DESARROLLO

CONSTRUYENDO CONOCIMIENTO

ALFREDO SAAVEDRA L.
PERIODISTA REVISTA BIT

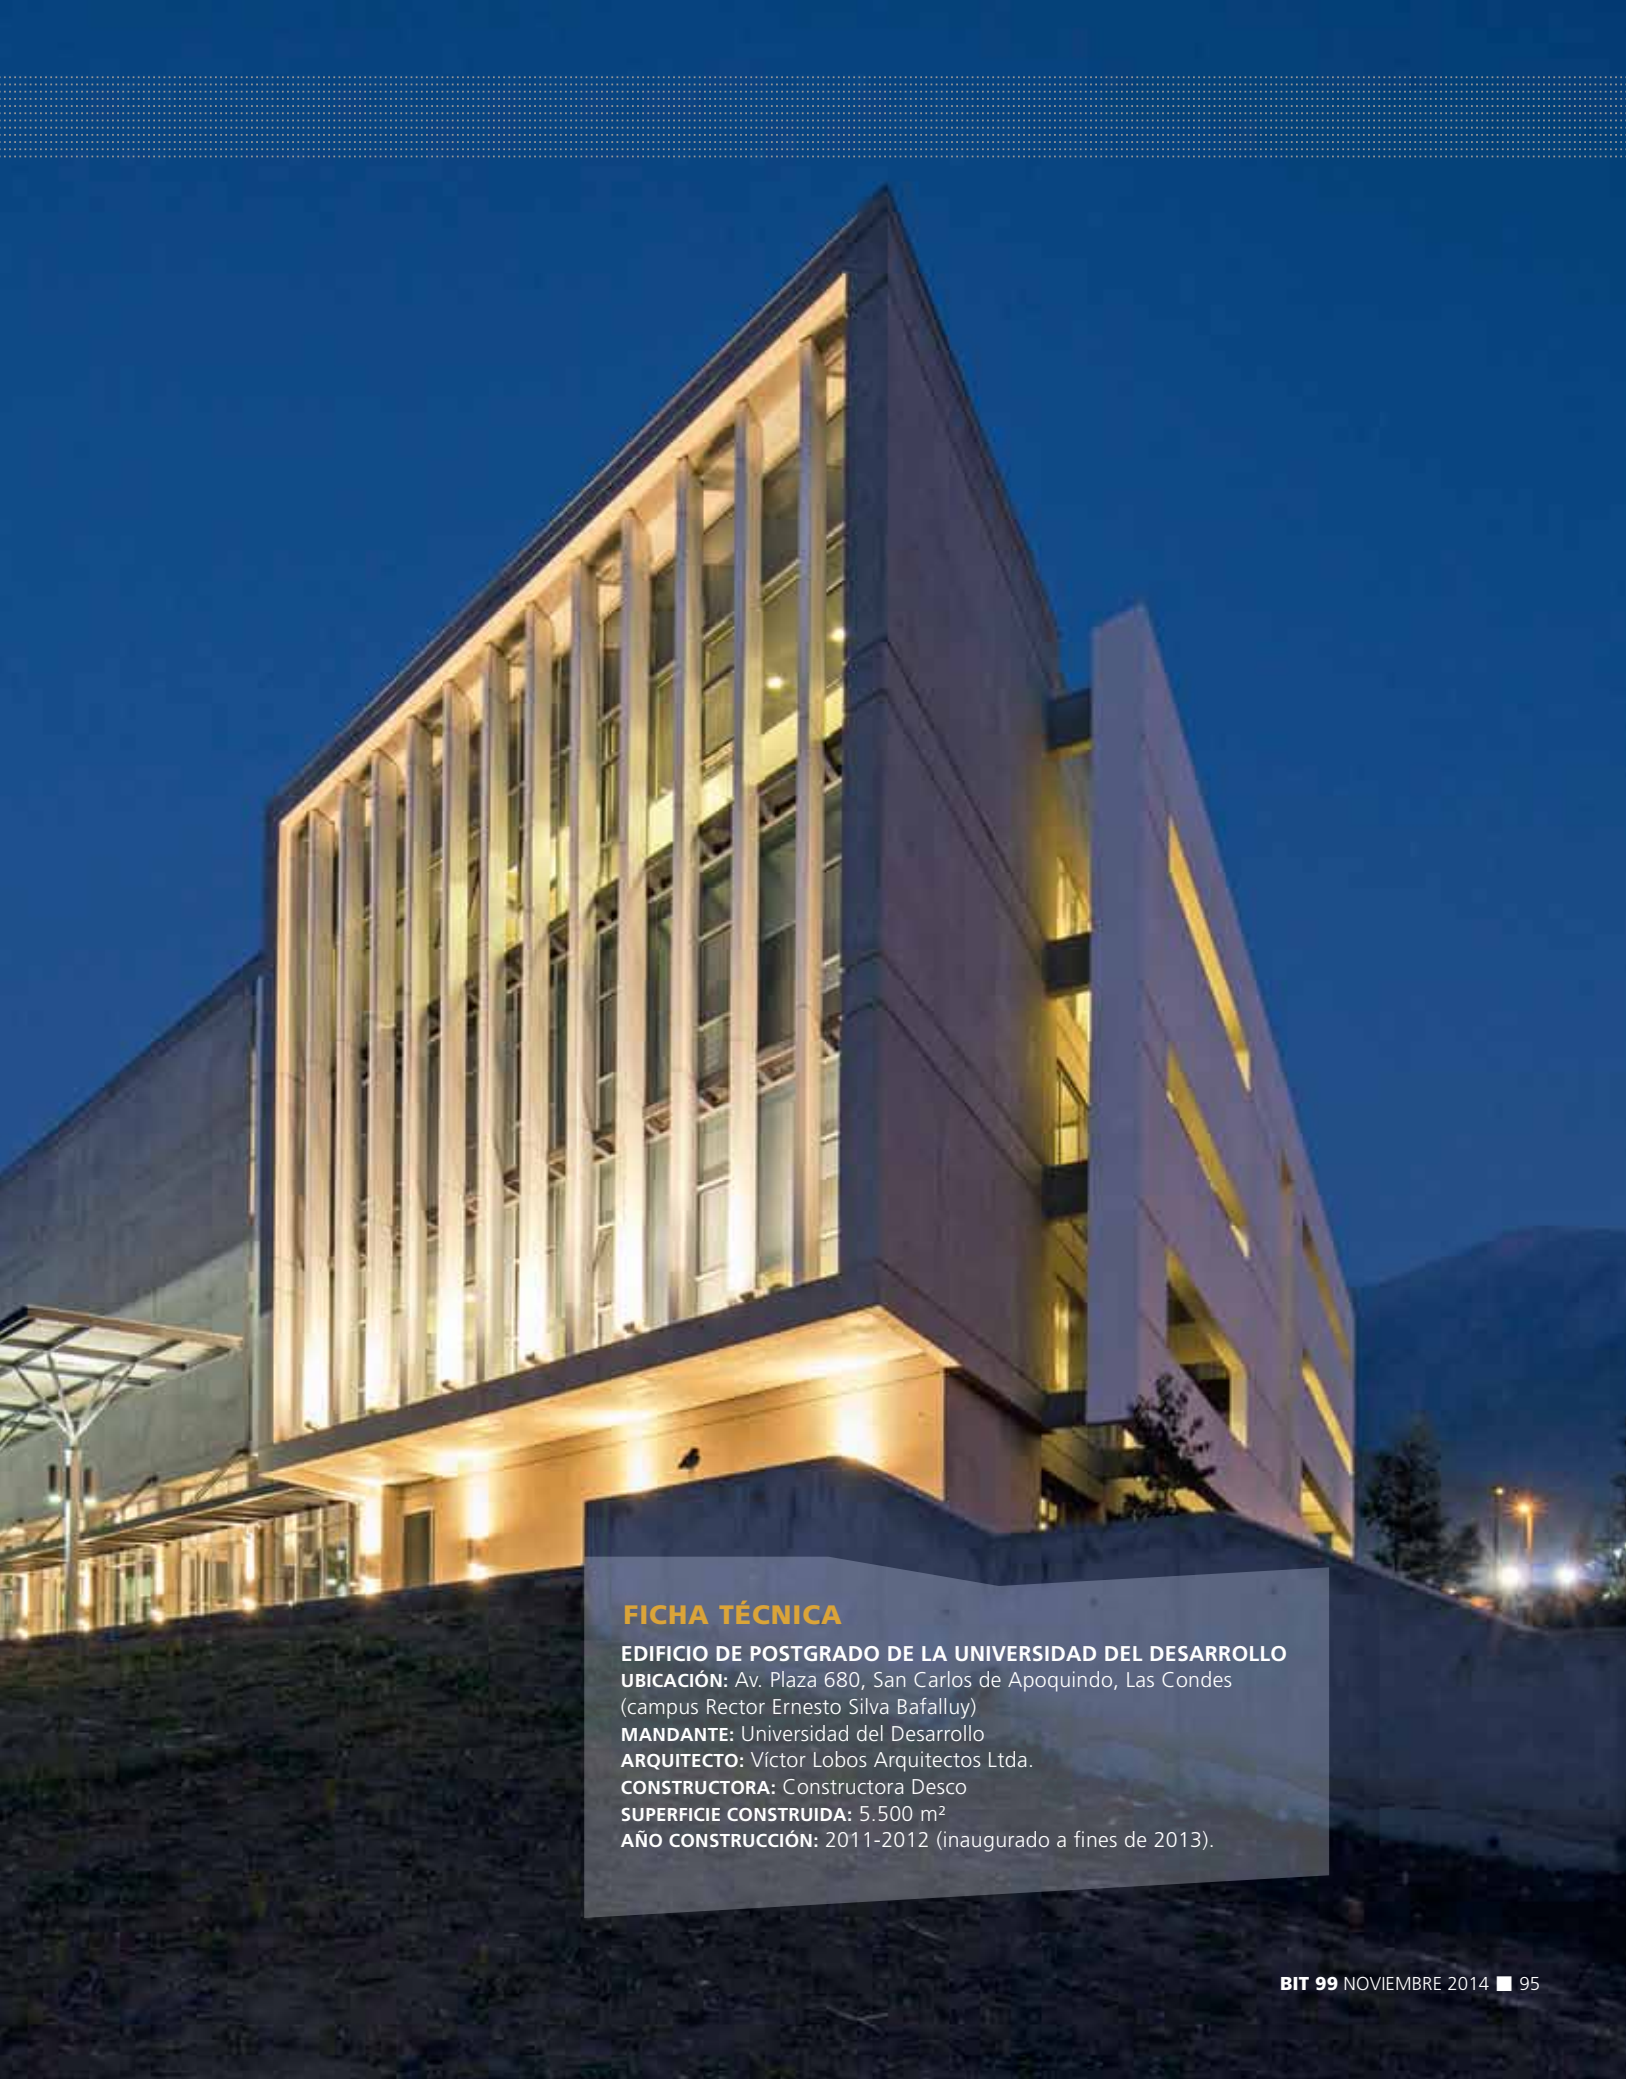
■ Con más de 5.500 metros cuadrados construidos, distribuidos en cuatro pisos, un zócalo y un subterráneo, que se conectan a través de una escalera helicoidal de 16 metros, la obra presenta distintivos elementos de diseño, así como el uso de tecnología inteligente.

El edificio está conformado por cuatro pisos, un zócalo y un subterráneo, que se conectan a través de una escalera helicoidal de 16 metros.

La escalera, de 8 m de diámetro, 1,5 m de ancho y 16 m de alto, nace en el subterráneo y se eleva hasta el cuarto piso, conectándose a través de puentes de hormigón en sus distintos niveles con las áreas de oficinas y el ascensor.

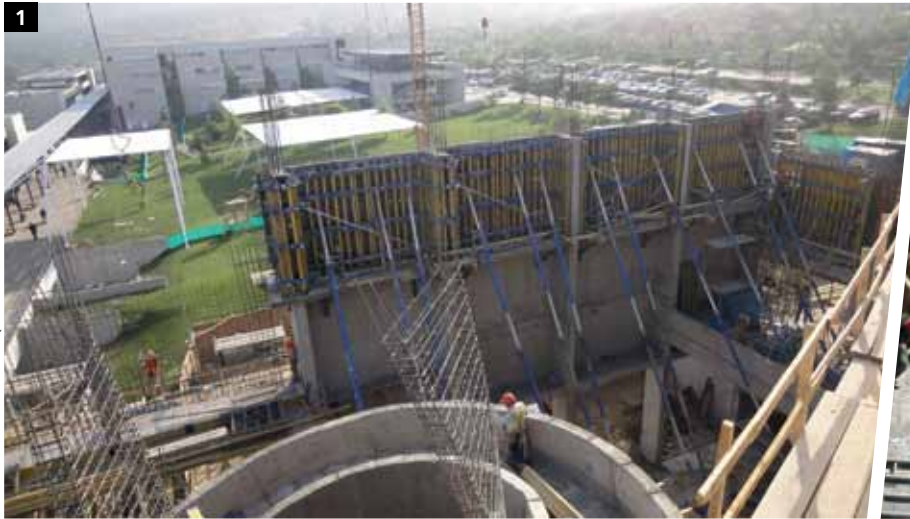
1. Uno de los mayores desafíos de la construcción se centró en la confección del hormigón a la vista, ya que se debía tener mucha precaución tanto en la instalación de moldajes, dosificación del hormigón y vertido de este, como en el retiro de moldajes para no afectar el resultado final.
2. Para llevar a cabo la construcción de la escalera helicoidal, primero se hizo un trazado en el espacio mediante estructuras de madera auxiliar.

En términos de diseño, el gran desafío para los arquitectos fue incorporar el programa requerido manteniendo las restricciones urbanísticas, principalmente las de altura. “Se invirtió mucho tiempo del diseño en generar espacios habitables pero en subterráneo, es decir, que los niveles bajo tierra no se percibieran como tal, aprovechando la iluminación natural a través de patios ingleses y lucarnas”, explica Lobos. El arquitecto agrega que uno de los mayores desafíos de la construcción se centró en la confección del hormigón a la vista. “Este material está presente tanto en el exterior como en el interior, por lo que la instalación de moldajes, dosificación del hormigón, vertido de este y retiro de moldajes fueron faenas críticas”, comenta.

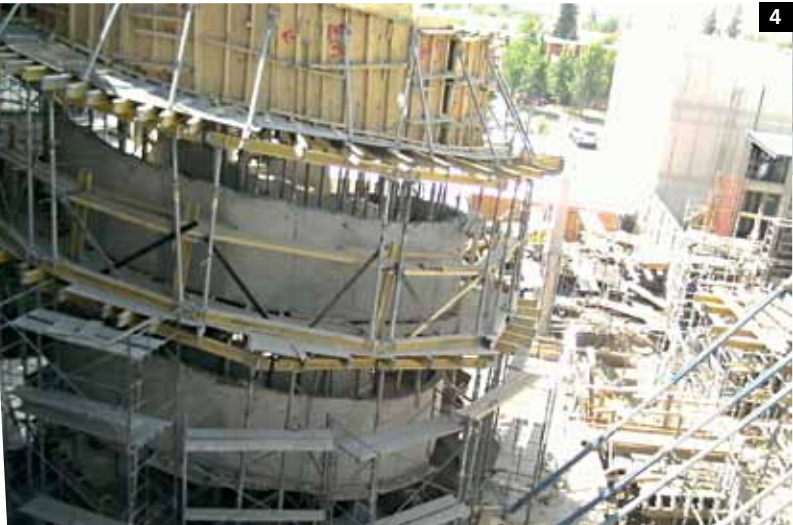
3-4. La construcción de la escalera tomó cerca de cuatro meses ya que los moldajes se hacían de a uno por tanda para respetar las pendientes. Como para el descimbrado había que esperar 30 días, se avanzaba, pero dejando el entramado completo para luego medir las resistencias.

“El moldaje se fabricaba de a uno por piso para respetar las pendientes y diámetros interiores y exteriores, faena especialmente compleja ya que la altura de los pisos era distinta. Como para el descimbrado había que esperar 30 días, íbas avanzando, pero dejando el entramado completo para luego medir las resis-
