¿CÓMO REACCIONÓ CHILE ANTE EL TERREMOTO?

PARA EL GREMIO DE LA CONSTRUCCIÓN, EL DESASTRE QUE AZOTÓ A NUESTRO PAÍS PUSO EN EVIDENCIA LA GRAN CALIDAD DE LA CONSTRUCCIÓN CHILENA. SI BIEN HAY QUE HACER PROFUNDOS ESTUDIOS SOBRE CIERTAS FALLAS ANÓMALAS QUE SE DETECTARON EN CERCA DE 5 MIL EDIFICIOS, LAS ESTADÍSTICAS REVELAN QUE LAS EDIFICACIONES ESTABAN BIEN PREPARADAS PARA RESISTIR LOS 8.8 GRADOS DEL TERREMOTO.

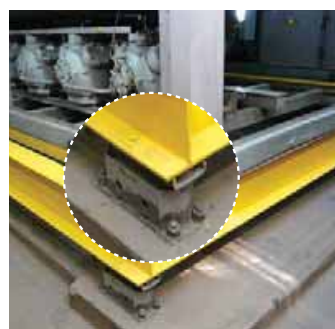
Buen diseño sísmico para Chiller (piso 22): adecuada selección del aislador de vibración, con restricción sísmica incorporada, certificada, y correcto montaje aseguraron continuidad de operación.

Caso Edificio Oficinas El Golf, marzo 2010: En este mismo edificio encontramos equipamiento sometido a fuerzas similares que, sin embargo, mostró grandes diferencias en su comportamiento post terremoto.

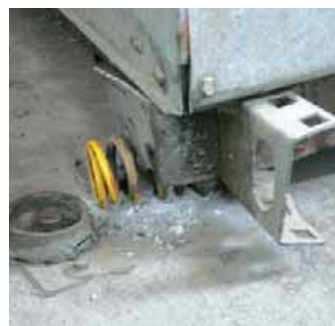
Mal diseño para Manejadoras de Aire (piso 23): aislamiento de vibraciones sin restricción sísmica significó desplazamiento del equipo, inoperatividad temporal e inutilización del aislador de vibración.

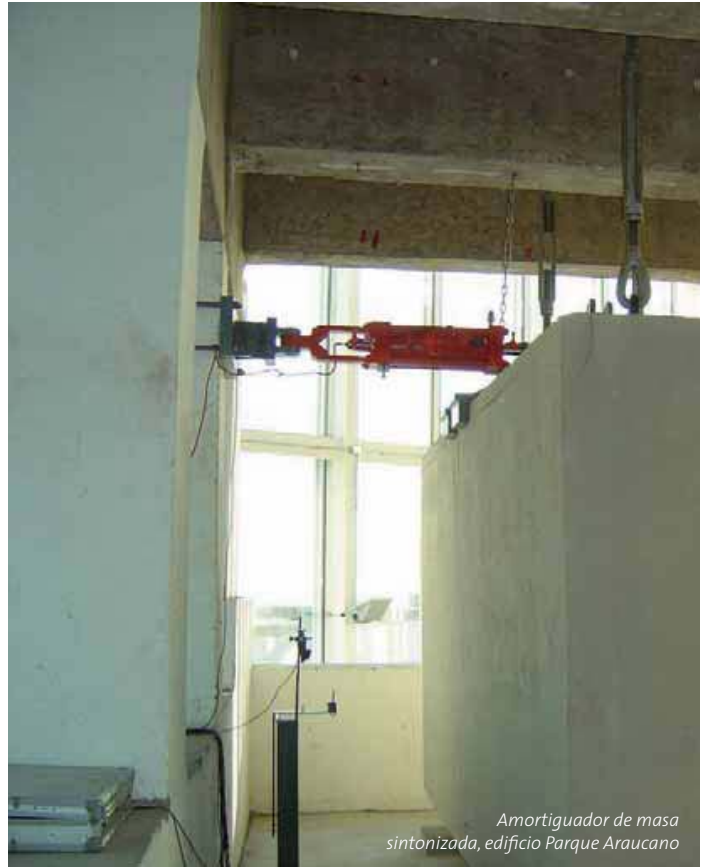
Amortiguador de masa sintonizada, edificio Parque Araucano

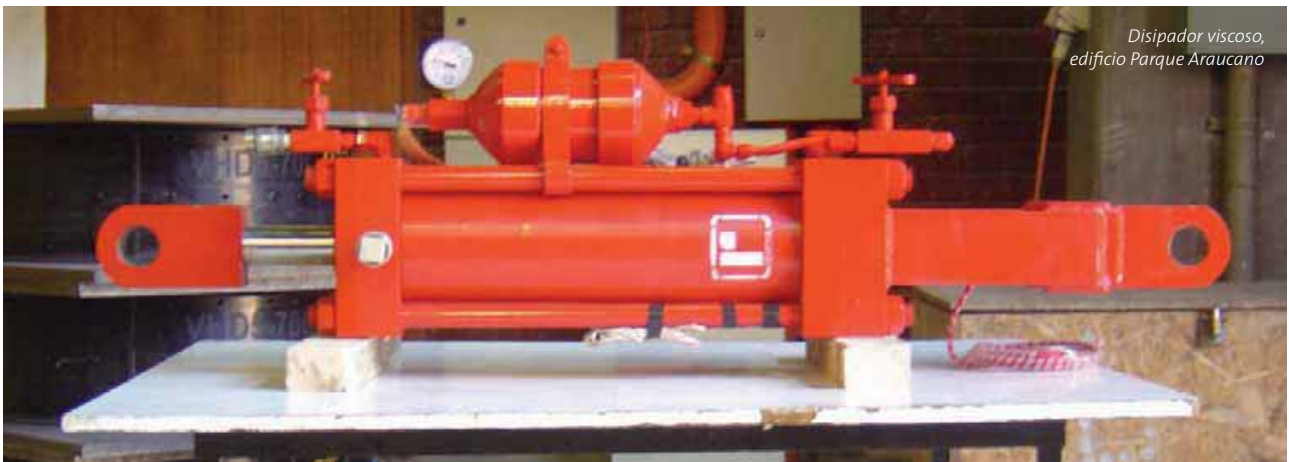
Disipador viscoso, edificio Parque Araucano

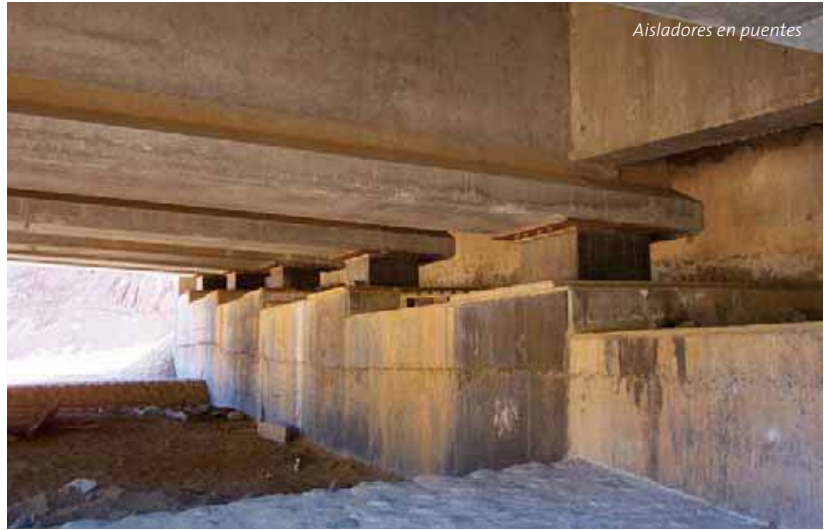
Aisladores en puentes

Para evitar que la energía entre a un edificio existen los dispositivos llamados aisladores sísmicos. Estos aíslan al edificio del suelo

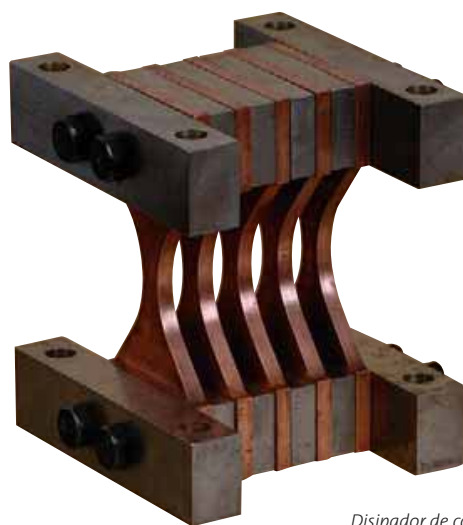
Disipador de cobre

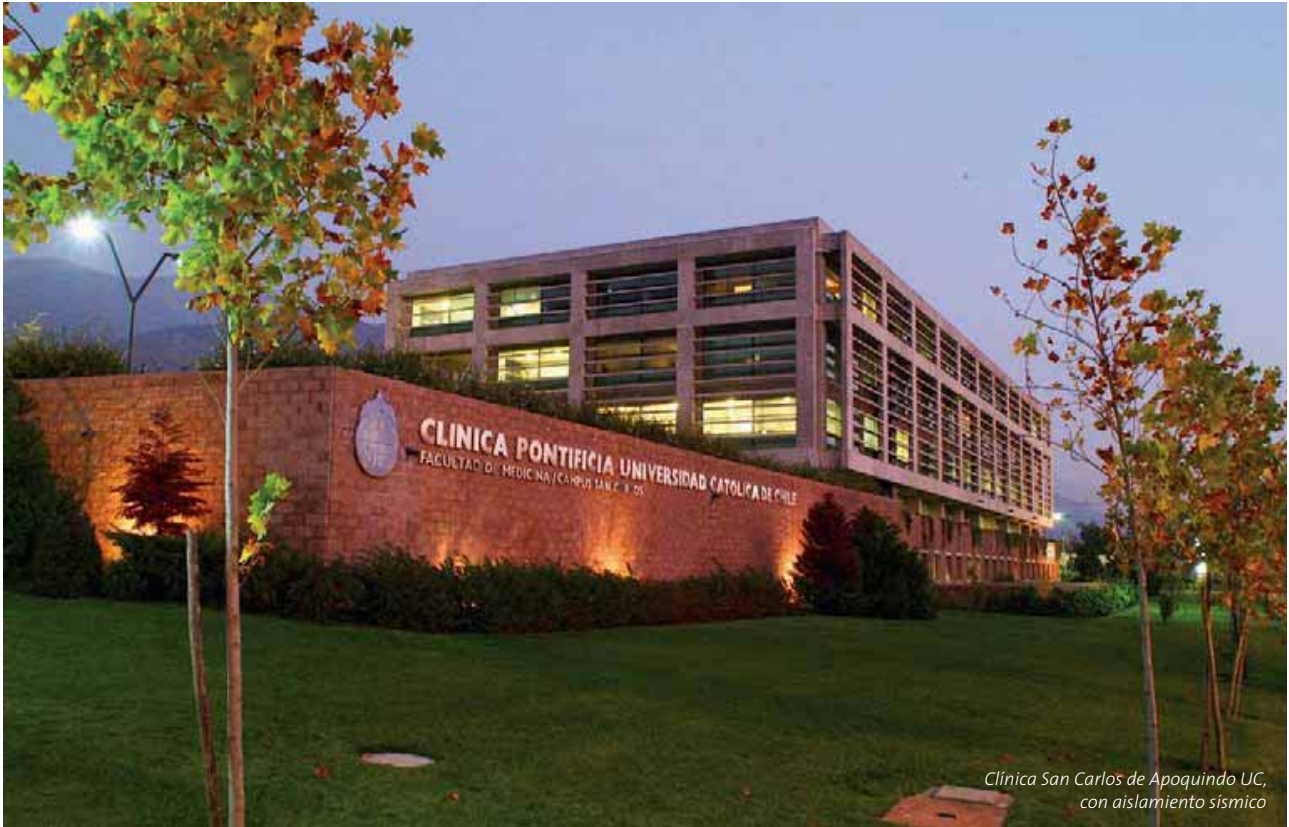
*Clínica San Carlos de Apoquindo UC,
con aislamiento sísmico*

y es la tecnología que se usa en el Hospital Militar y en el de la Universidad Católica. “Esto funciona sólo en edificios bajos. En los altos, no puedes evitar que entre la onda al edificio, entonces una vez que ya está adentro del edificio la energía, lo que tienes que hacer es liberarla”, agrega Lagos.
