*Galería Fotográfica de la Construcción*

# *OBRAS PARA* **CONECTAR CHILE**

EN LOS ÚLTIMOS CINCUENTA AÑOS SE HAN REALIZADO UNA GRAN CANTIDAD DE CAMINOS Y PUENTES, QUE HAN MEJORADO LA CONECTIVIDAD DEL PAÍS. ÉSTE ES EL TESTIMONIO FOTOGRÁFICO DE ALGUNOS DE ELLAS.

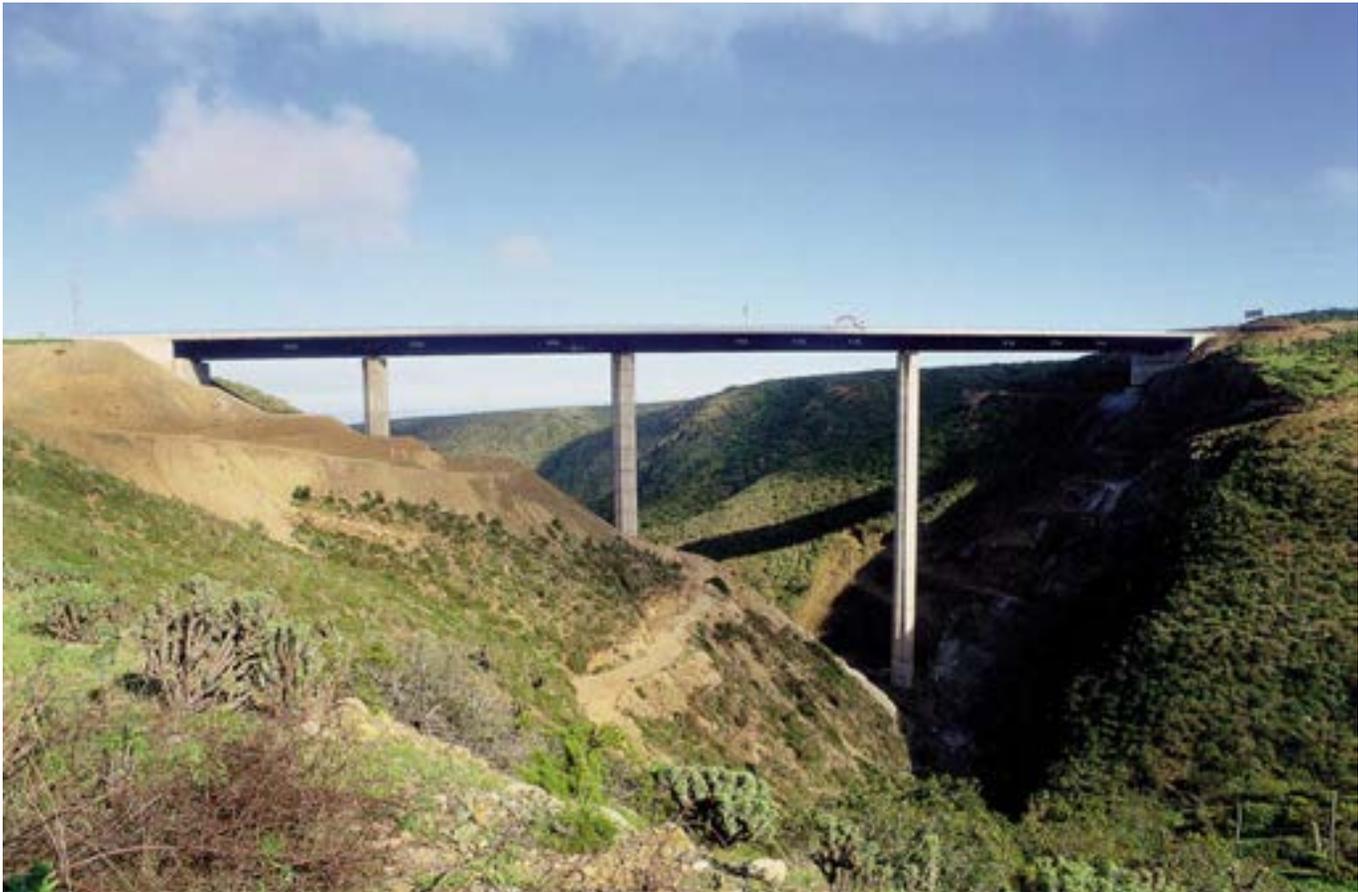
**Puente Amolanas, 2001.**

Imagen panorámica del Puente Amolanas, ubicado en el tramo La Serena-Los Vilos de la Ruta 5 Norte. Este puente se caracteriza por ser el más alto del país. Posee también un sistema de protección sísmica, formado por apoyos deslizantes sobre las cepas y amortiguadores viscoelásticos en los estribos que actúan longitudinalmente absorbiendo las vibraciones sísmicas. Obra ejecutada por VSL, filial de Echeverría Izquierdo. *Fotógrafo desconocido.*

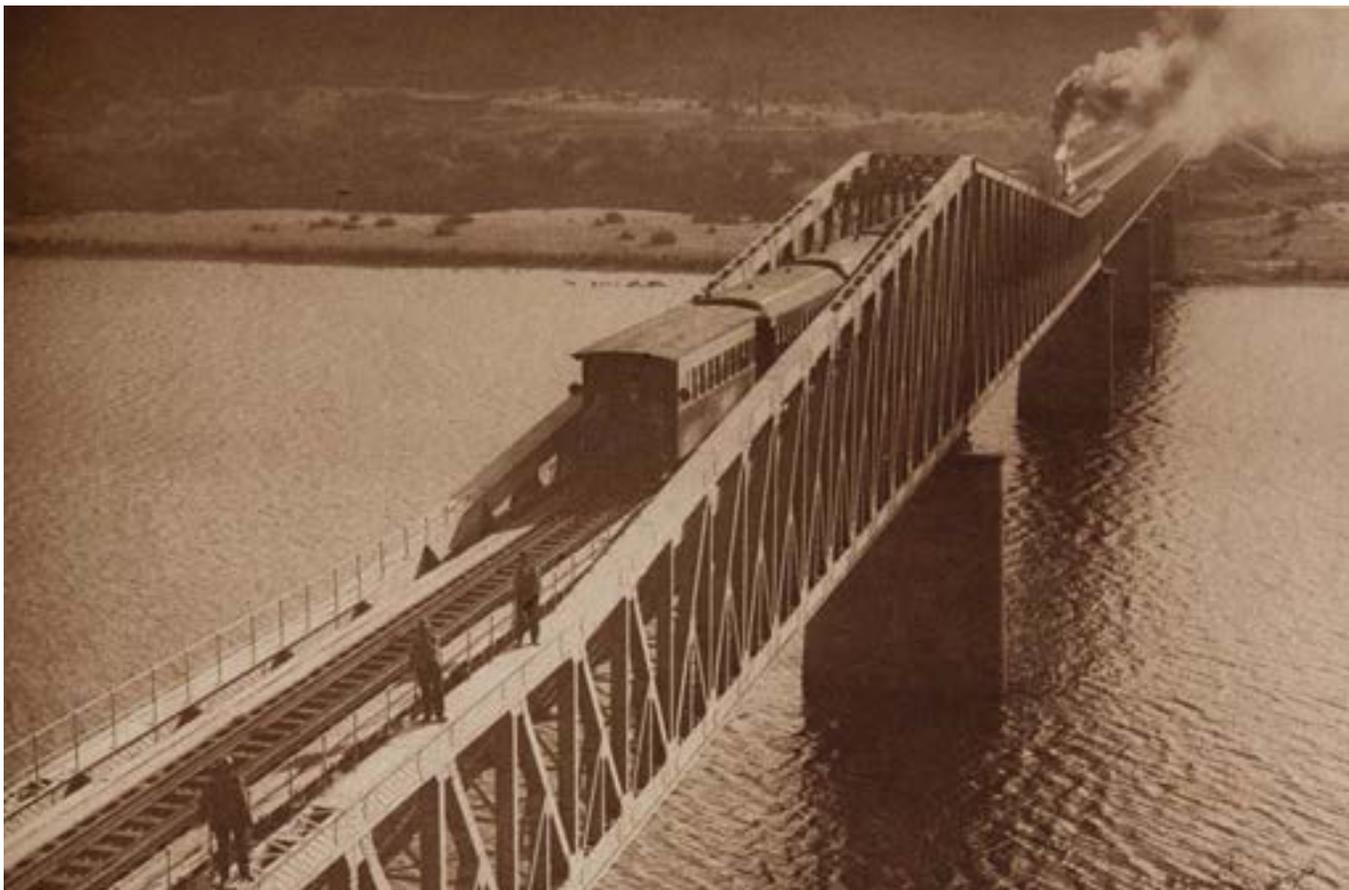
**Puente Banco de Arena, Constitución, 1925.**

Desembocadura río Maule, próxima al balneario de Constitución. Lo cruza una línea de un metro de trocha del ramal que nace en la ciudad de Talca. Las vigas son de tipo Pratt, discontinuas, sentadas sobre dos estribos de albañería y cinco pilas de cemento. Fue inaugurado el 19 de diciembre de 1915. *Fotógrafo desconocido.*

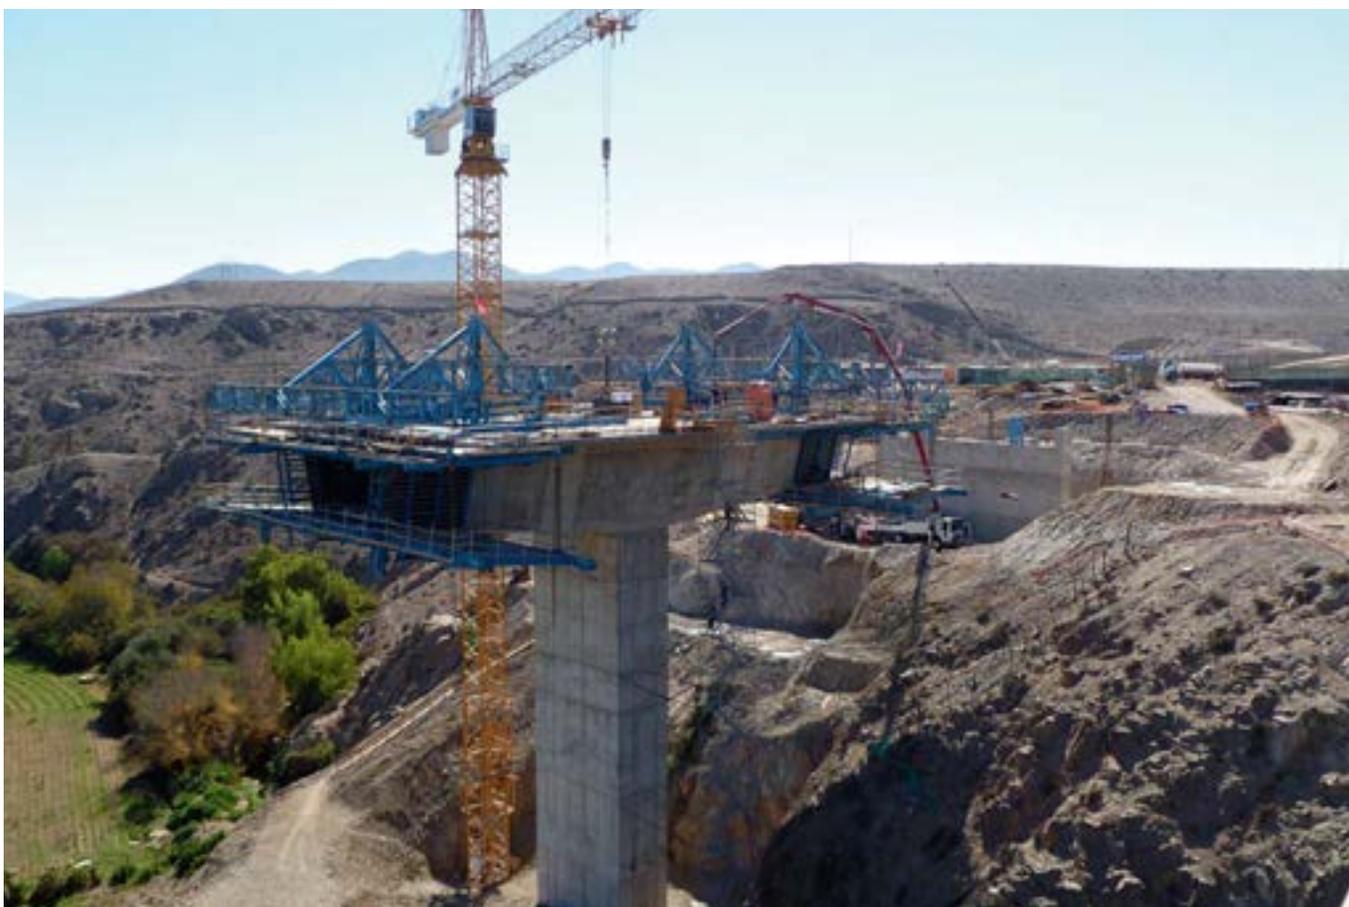
**Puente Río Huasco, 2011.**

Vista general de la construcción del nuevo Puente Huasco, ubicado en el acceso sur del tramo Vallenar-Caldera en la Ruta 5 Norte. Esta obra fue ejecutada por Echeverría Izquierdo, filial VSL. *Fotógrafo Desconocido.*

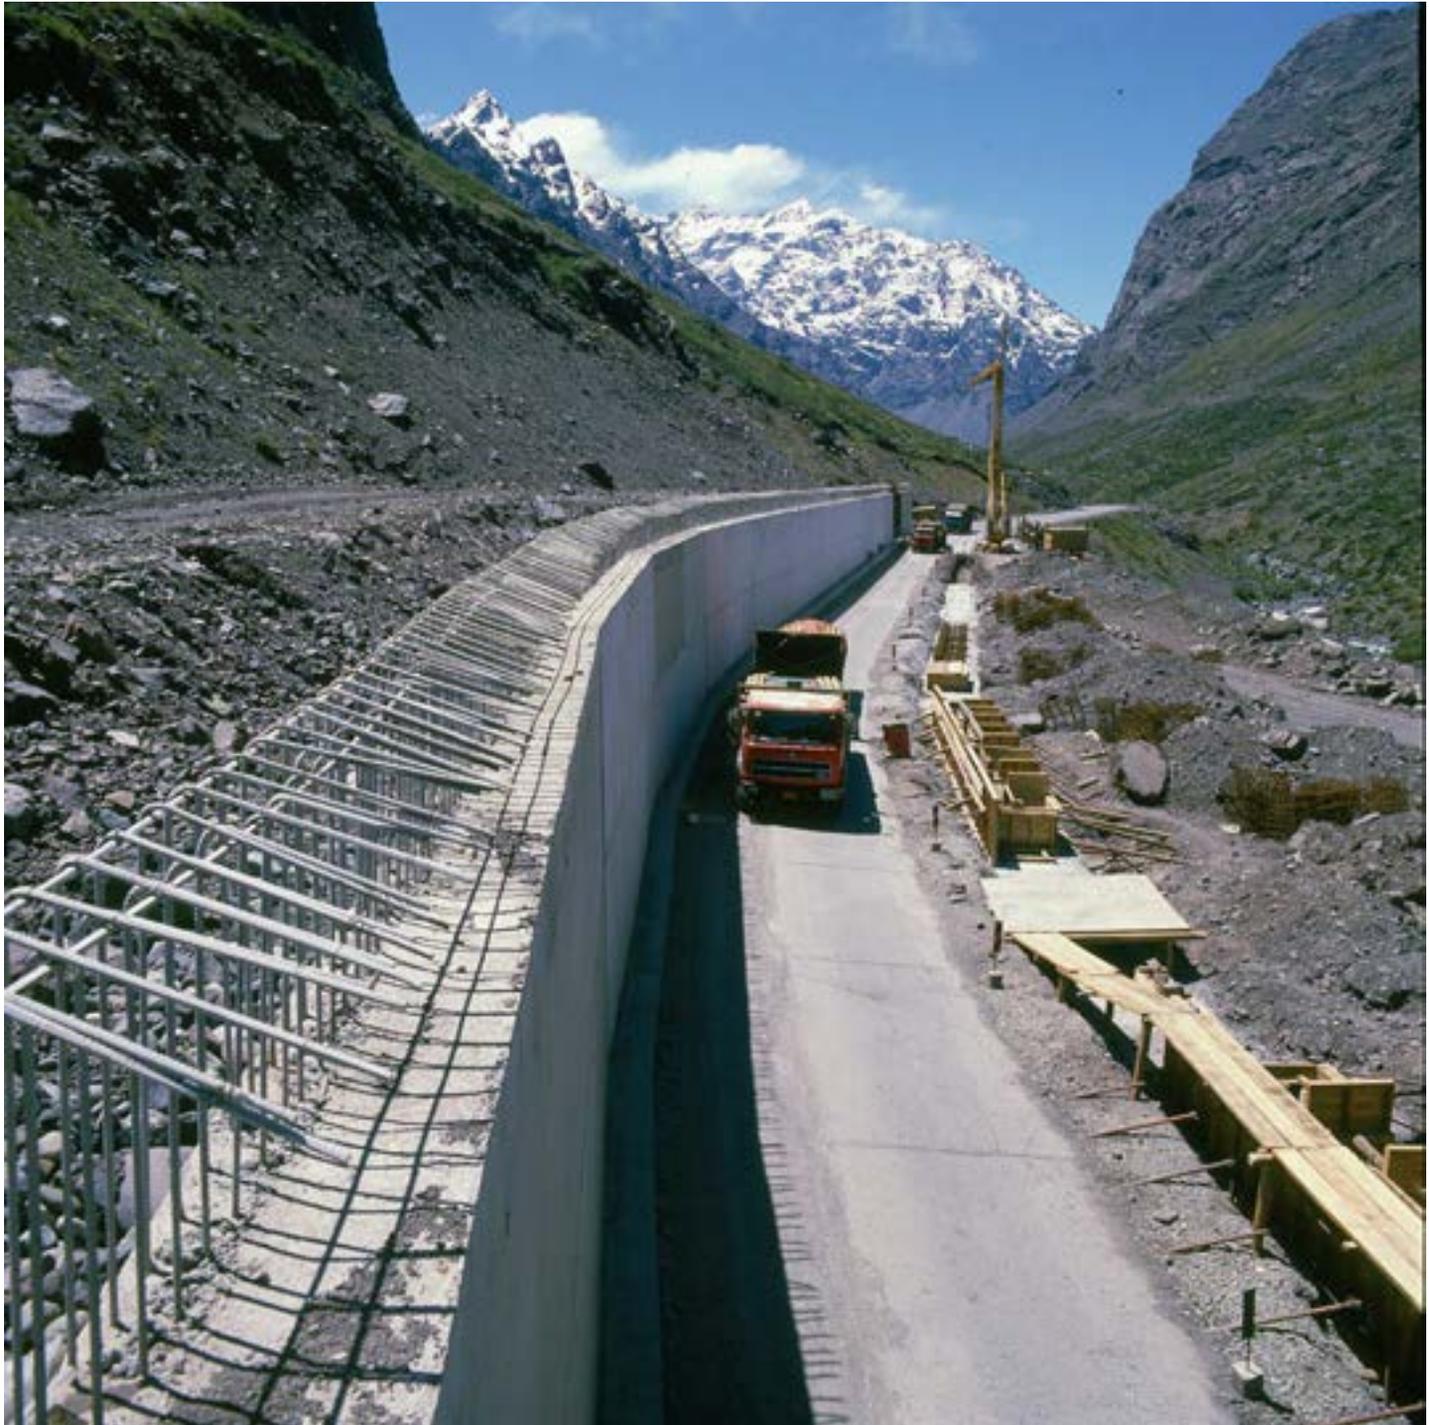
**Construcción de protección contra rodados en la Ruta 60, 1981.**

Perspectiva del camino Los Andes - Los Libertadores (Ruta 60) durante la construcción de protecciones contra rodados. Se aprecian las estructuras a medio terminar y maquinaria trabajando. *Fotógrafo Jack Ceitelis.*

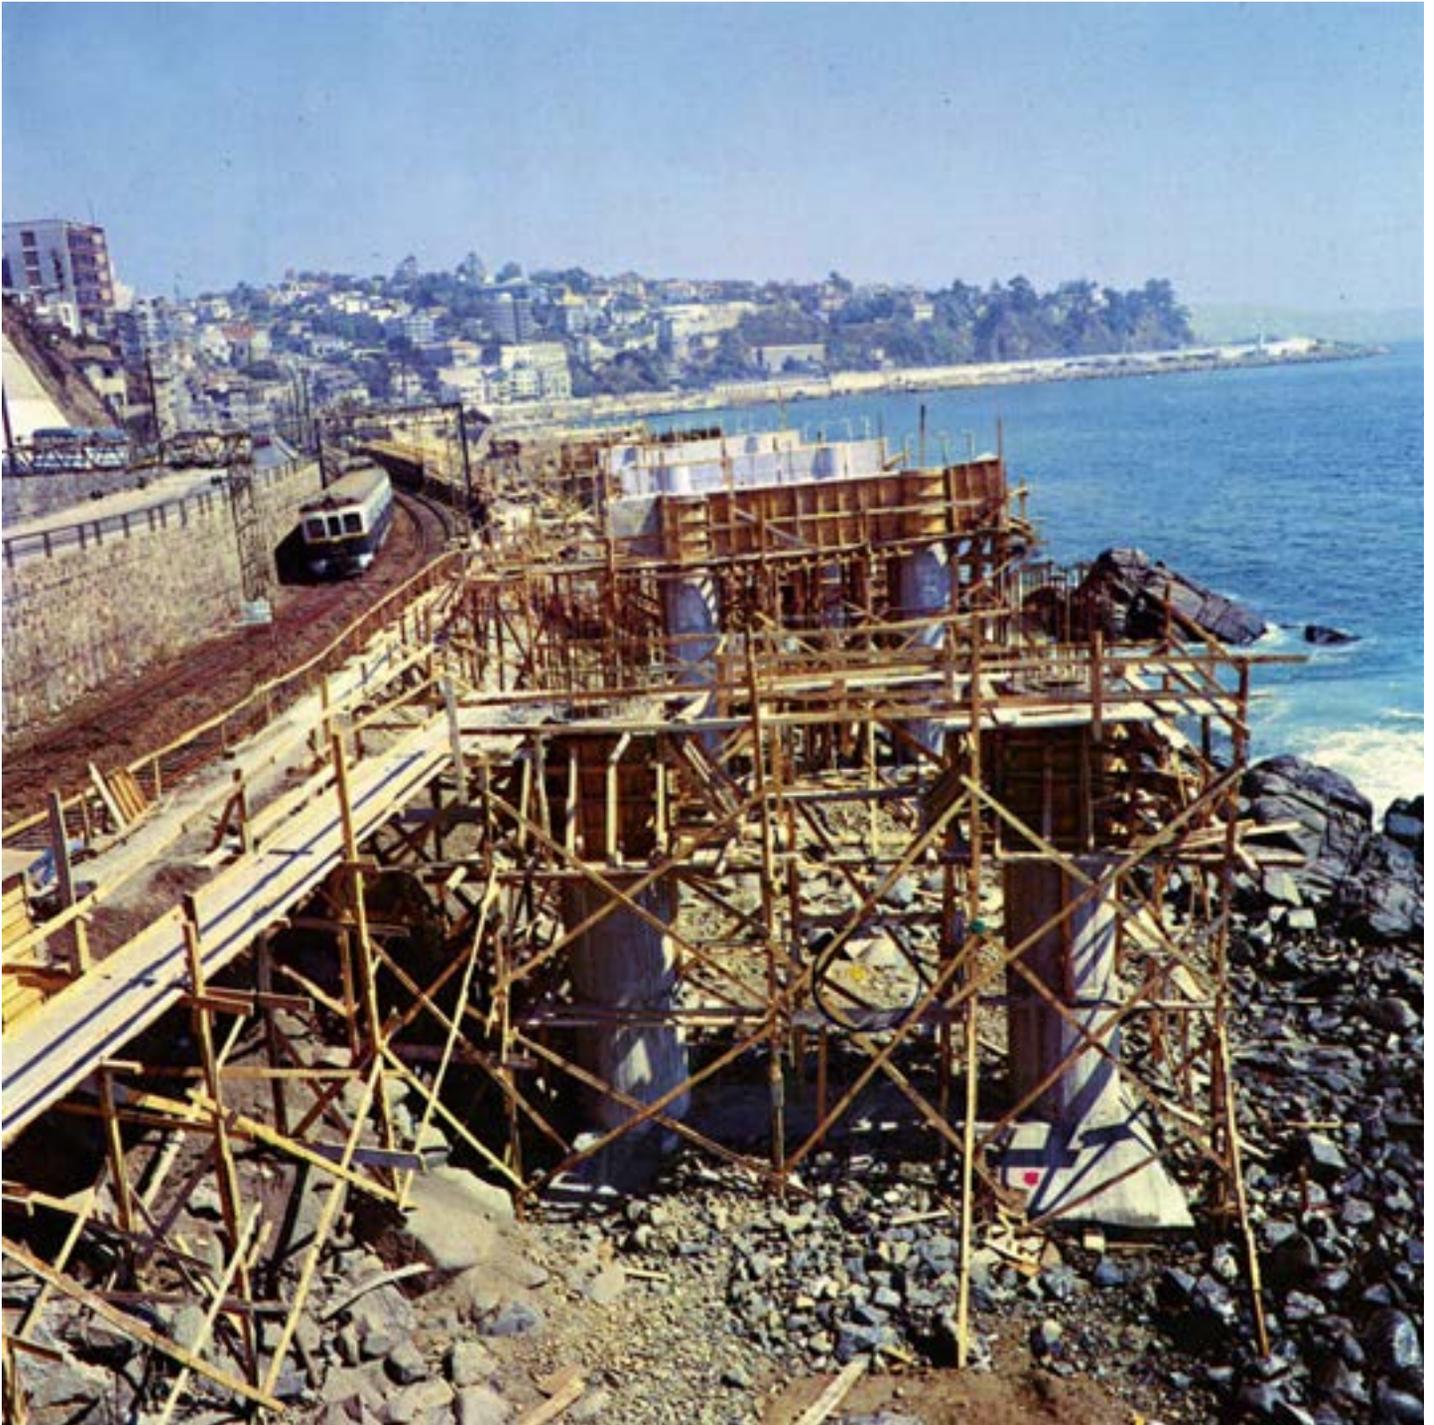
**Ampliación de avenida España entre Valparaíso y Viña del Mar, puente Capuchinos, 1984.**  
Imagen de obras de ampliación de la avenida España entre Valparaíso y Viña del Mar, construcción del puente Capuchinos. Se ven unos pilares instalados al borde del mar; al lado pasa el ferrocarril urbano. *Fotógrafo Luis Ladrón de Guevara.*

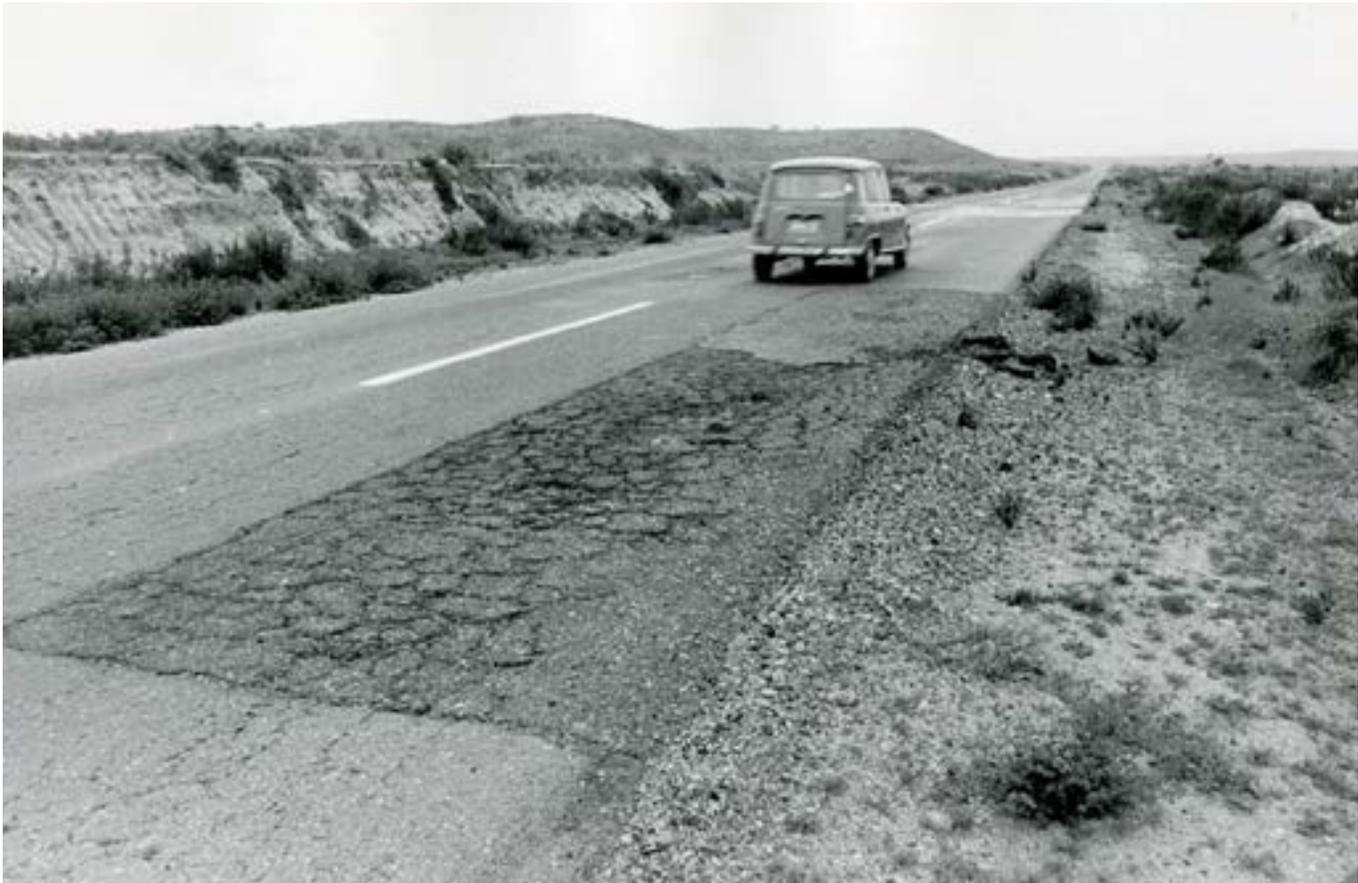
**Pavimento dañado en carretera.**

Imagen general de carretera con pavimento dañado mientras un auto va pasando. Longitudinal Norte sector Lagunillas.  
*Fotógrafo desconocido.*

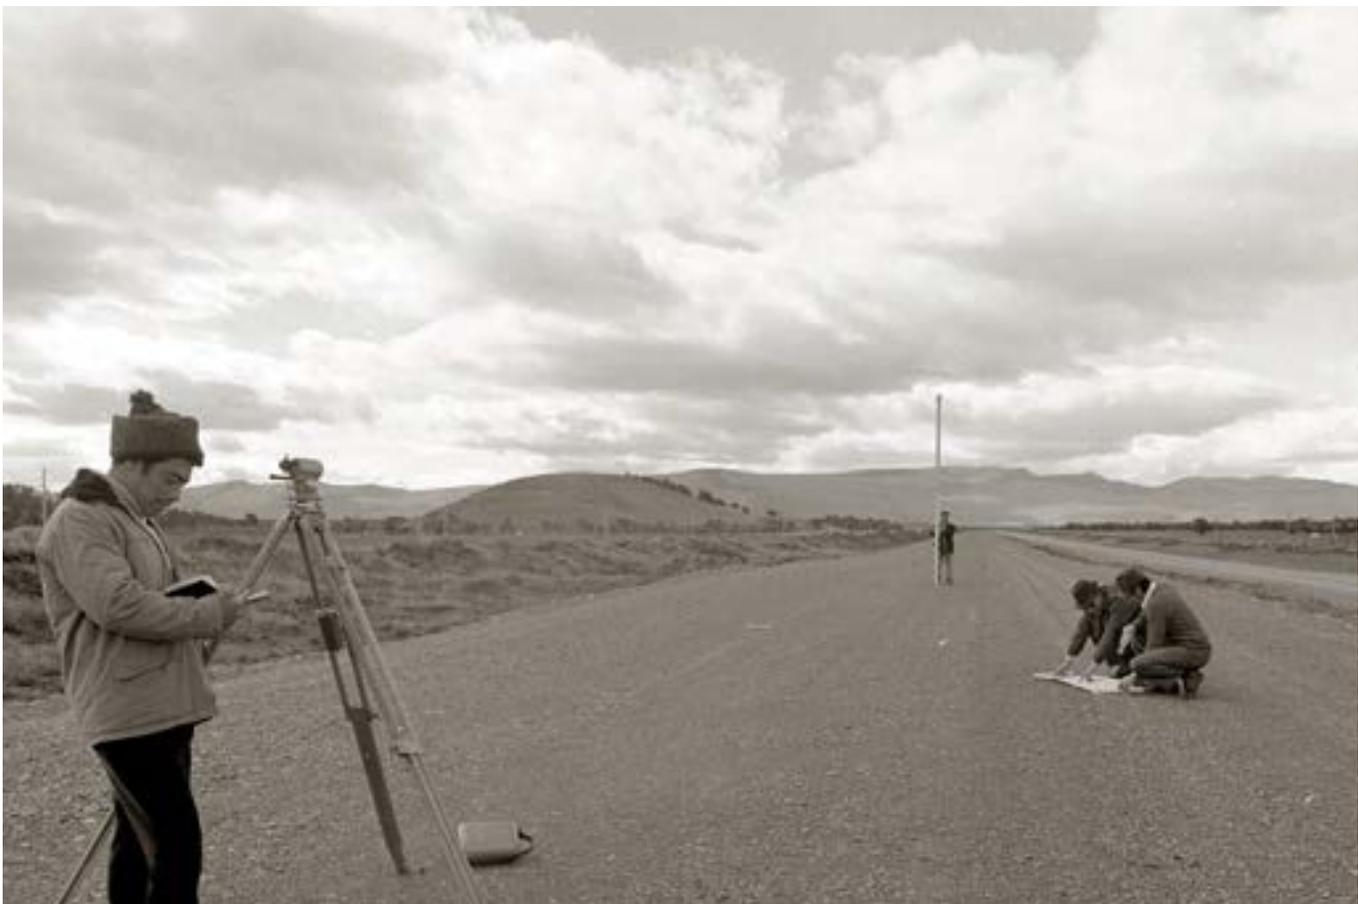
**Construcción de la Ruta 9, 1966.**

Un grupo de trabajadores realiza mediciones topográficas durante la construcción de la Ruta 9, que recorre la zona continental de la Región de Magallanes. Obra realizada por Besalco. *Fotógrafo Jack Ceitelis.*
