Inventario Nacional de Patrimonio Inmueble de Chile

Región de Valparaíso

Provincia de San Felipe de Aconcagua, comuna de Santa María
Provincia de Marga Marga, comunas de Quilpué, Limache,
Olmué y Villa Alemana

Tomo **13**

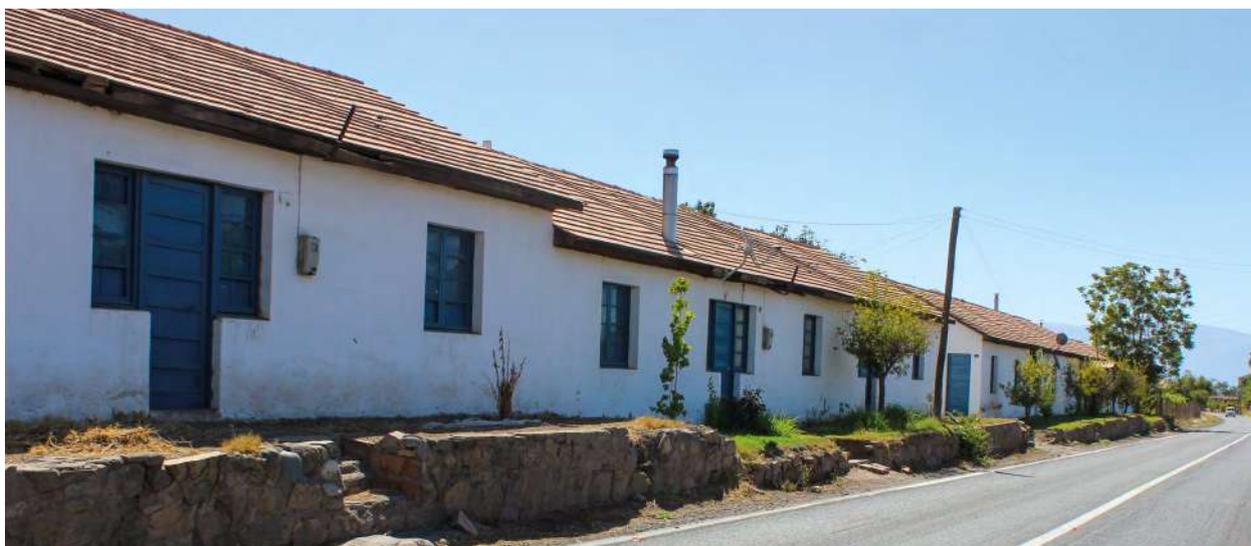
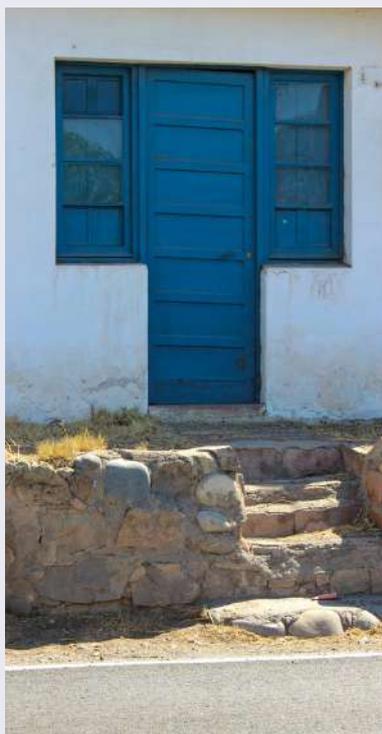
Detalle del conjunto

Los inmuebles presentan grietas y fisuras en los muros de la fachada a nivel del sobrecimiento y del dintel, con desconchado y pérdida de revestimiento. Las cubiertas se encuentran degradadas con elementos faltantes. Los elementos de madera de los vanos se encuentran desgastados. Sin embargo, mantienen sus atributos y características arquitectónicas.

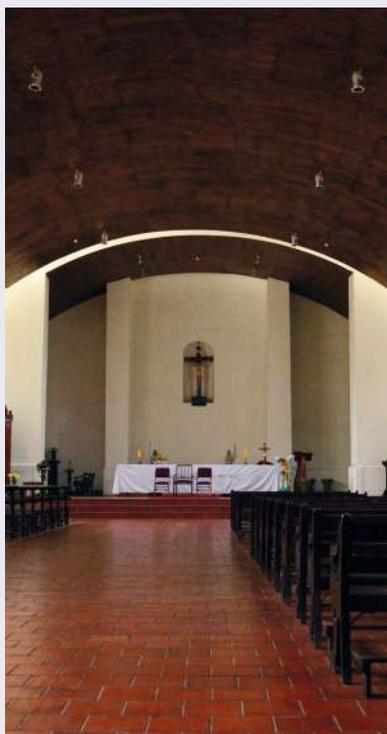
Detalle de la fachada

El inmueble presenta fisuras en el muro bajo los arcos, en el encuentro del muro con los vanos y en el encuentro de la estructura de techumbre con el muro portante de la fachada, junto a suciedad atmosférica. El santuario fue restaurado el año 2012 consolidando su estructura.

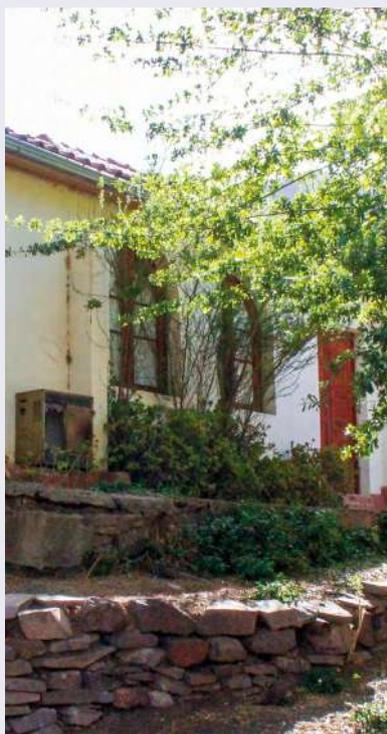
Detalle de la fachada

Los muros presentan fisuras y grietas con deformaciones por asentamiento diferencial, desprendimiento de revestimiento en sectores puntuales, junto a desconchado y descamación de su pintura. Así también pilares del corredor se encuentran desgastados con grietas. Sin embargo, mantienen sus atributos y características arquitectónicas.

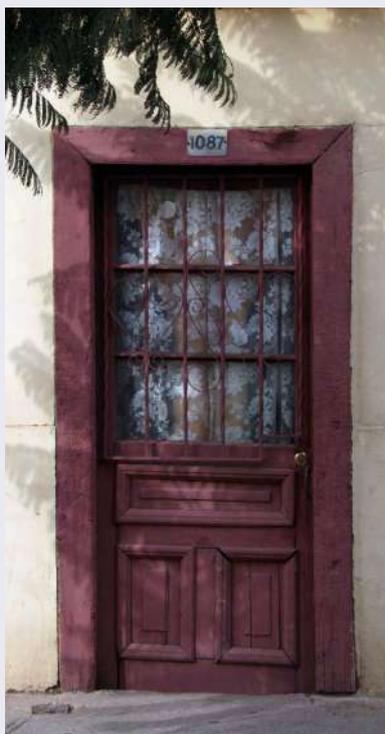
Detalle de la fachada

El inmueble presenta asentamiento diferencial con deformaciones en los vanos y puerta de acceso, se observan fisuras superficiales con craquelado de pintura en el muro y en la cornisa. Su fachada fue intervenida con cambio de revestimiento en el segundo nivel.

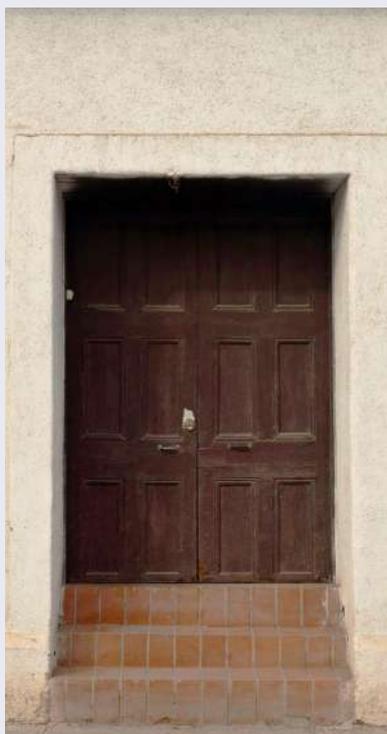
Detalle de la fachada

El inmueble presenta daños en la fachada con presencia de humedad por capilaridad, grietas y pérdidas puntuales de revestimiento que muestra el revoque en barro. Los elementos de madera del friso y alero se encuentran deteriorados y desgastados.

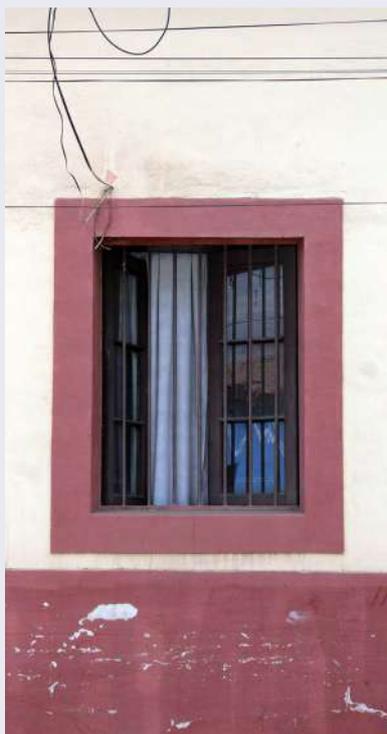
Detalle de la fachada

El inmueble presenta grietas verticales en encuentro de muros y fisuras diagonales en los vértices de los vanos. Se observan manchas en la fachada por filtraciones desde la bajada de aguas, con intervenciones cementicias en el sobrecimiento de mampostería de piedra, pese a ello, mantiene sus atributos constructivos y arquitectónicos.

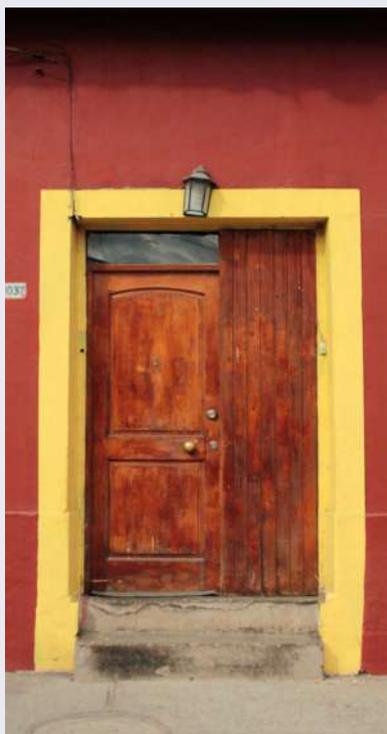
Detalle de la fachada

El inmueble ha sido subdividido en cuatro inmuebles, que comparten la misma composición arquitectónica de la fachada. Se observan la pérdida de elementos en la estructura de la techumbre y algunas grietas que significaron desprendimientos de revestimiento, junto a humedad por capilaridad.

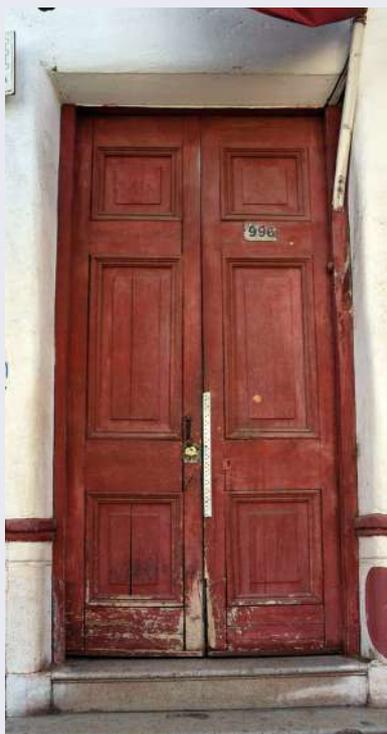
Detalle de la fachada

El inmueble mantiene sus atributos, sin embargo se observan deformaciones en el alero y la canal, humedad por capilaridad, grietas y pérdida de revestimiento en el zócalo. Se presenta humedad por filtración en el muro medianero. La fachada muestra rayados y suciedad atmosférica.

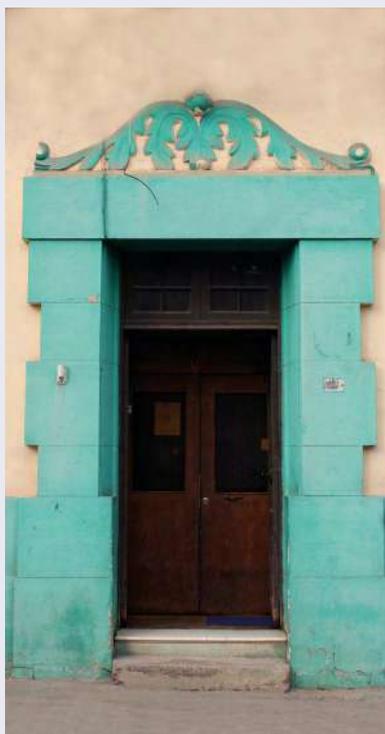
Detalle de la fachada

El inmueble mantiene sus atributos arquitectónicos, sin embargo, presenta humedad por capilaridad en el zócalo con grieta horizontal continua a la altura del sobrecimiento. En el muro de la fachada se observan fisuras, craquelado, pérdida de pintura y suciedad atmosférica.

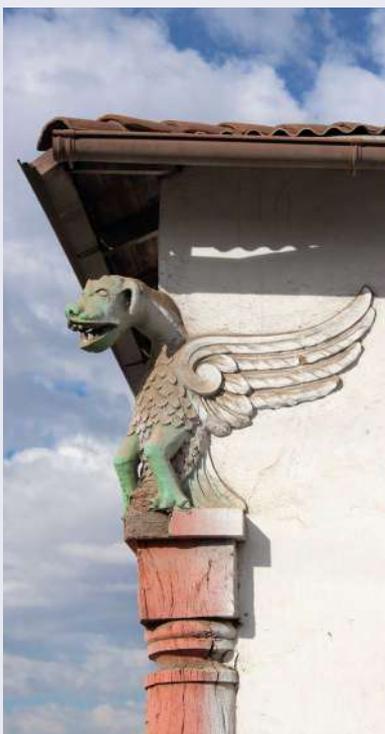
Detalle de la fachada

El inmueble presenta humedad por capilaridad en el zócalo, con grietas verticales en el muro y a la altura del dintel con fisuras en la fachada. El pilar de madera de la esquina presenta Craquelado de pintura junto a humedad en la base y pérdida de revestimiento.

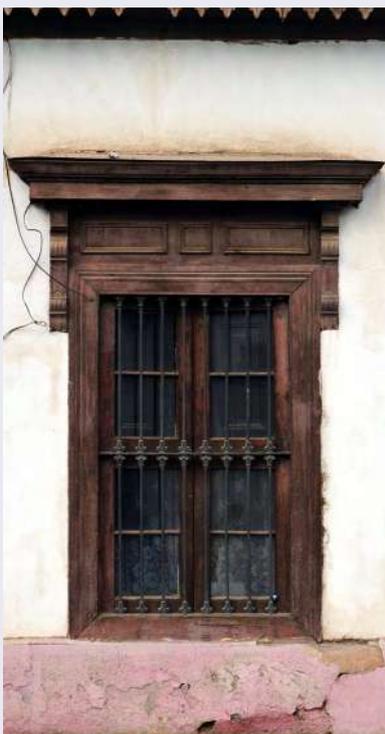
Detalle de la fachada

El inmueble presenta fisuras y grietas con craquelado de pintura y pérdida de revestimiento en la fachada a nivel del zócalo, muro y dintel. Los elementos de madera de los detalles en carpintería se encuentran deteriorados, siendo el frontón el más afectado, con pérdida de elementos en el alero.

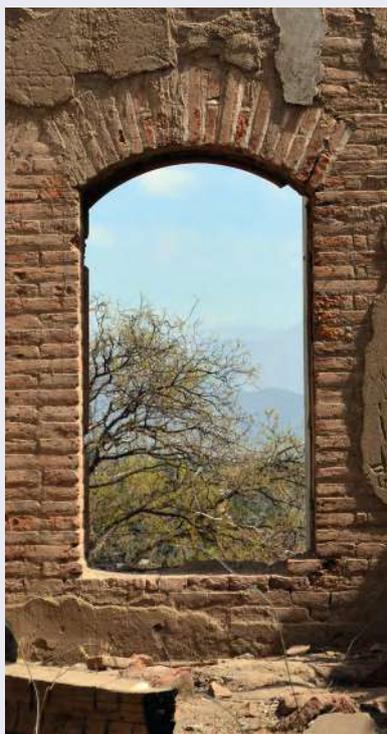
Detalle de la fachada

El inmueble con alto riesgo de derrumbe, ha sido severamente afectado por terremotos junto a un incendio que terminó por derrumbar el segundo nivel. La estructura se encuentra expuesta presentando grietas, con alta degradación y pérdida de elementos constructivos y de revestimiento.

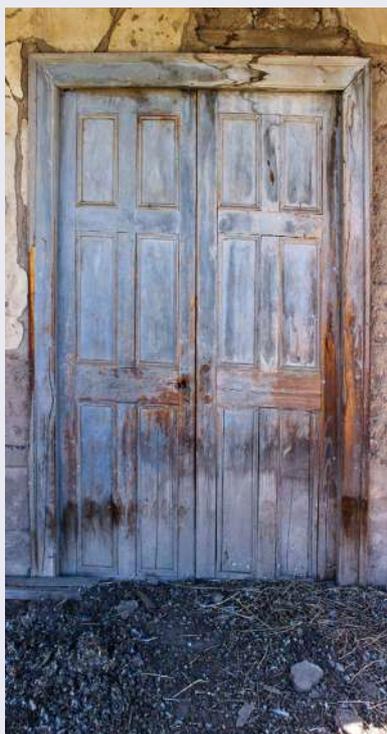
Detalle de la fachada

El inmueble presenta fisuras y grietas estructurales en las esquinas, junto a esto ha perdido importantes secciones de su revestimiento exponiendo su materialidad en adobe. Los elementos de madera de los pilares y tijerales se encuentran altamente degradados. Sin embargo, mantiene sus atributos y características arquitectónicas.

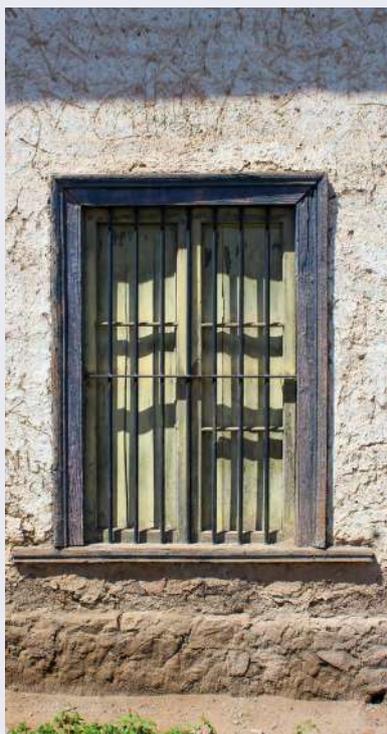
Detalle de la fachada

El inmueble presenta grietas y fisuras variadas sobre la altura de los dinteles con desprendimiento de revestimiento. A nivel del sobrecimiento se observan manchas y desconchado asociado a humedad por capilaridad. Sin embargo, mantiene sus atributos y características arquitectónicas.

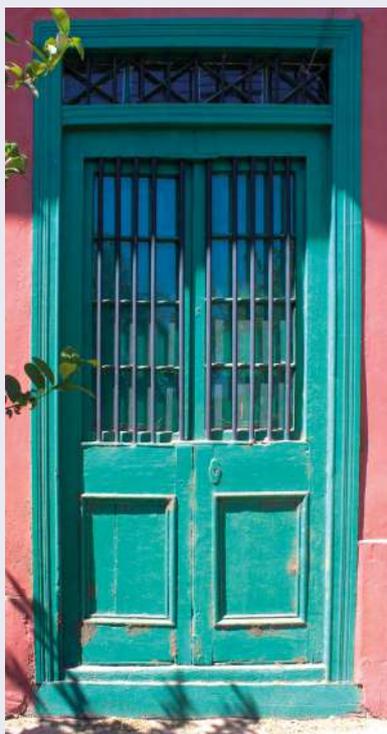
Detalle de la fachada

El muro exterior muestra deformaciones por asentamiento diferencial, con grietas y fisuras en el muro. La cubierta muestra deformaciones por flexión y degradación de sus elementos. Los elementos de madera de la galería presentan resquebrajamientos con grietas paralelas a las fibras. Sin embargo, mantienen sus atributos y características arquitectónicas.

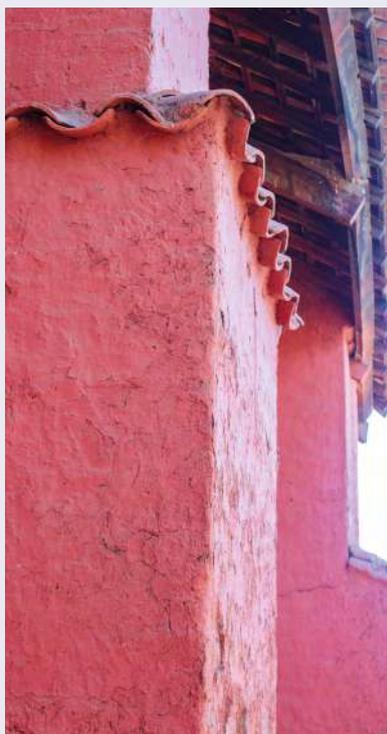
Detalle de la fachada

Los muros muestran grietas verticales y fisuras con desconchado en el muro. En la sección superior se observan manchas por lavado diferencial con desprendimiento de revestimiento y suciedad atmosférica. Sin embargo, mantienen sus atributos y características arquitectónicas.

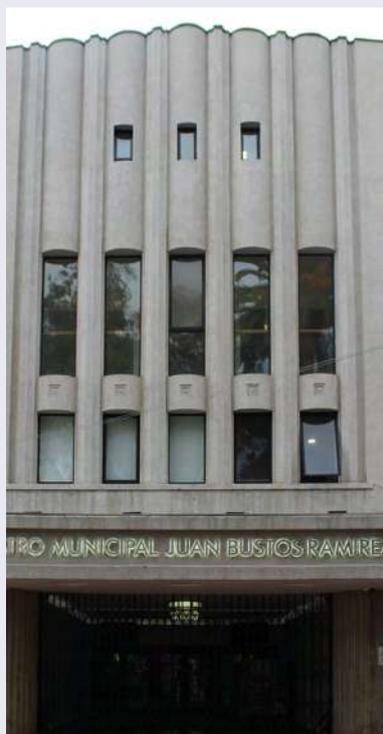
Detalle del teatro

El conjunto evidencia un mantenimiento periódico. Sin embargo, presenta manchas de humedad por lavados diferenciales y suciedad por depósito. Si bien el teatro conserva sus atributos arquitectónicos, los locales comerciales colindantes presentan intervenciones posteriores en interiores y exteriores que distorsionan su impronta original.

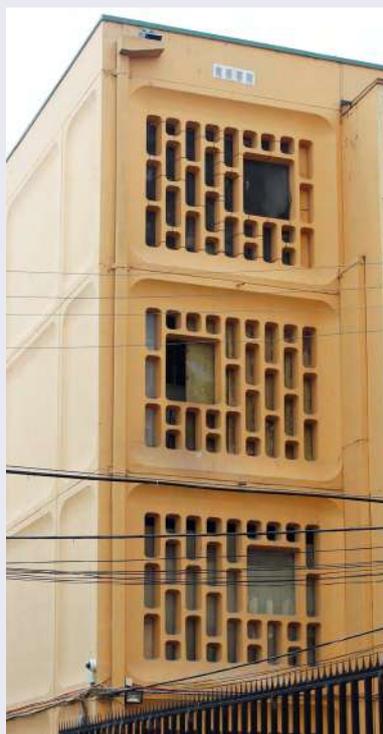
Detalle del conjunto

El conjunto evidencia un mantenimiento periódico, tanto sus estructuras como sus jardines perimetrales. Sin embargo, presenta manchas de humedad por lavados diferenciales y suciedad por depósito. Algunas ventanas fueron reemplazadas, pese a ello, conserva sus atributos originales.

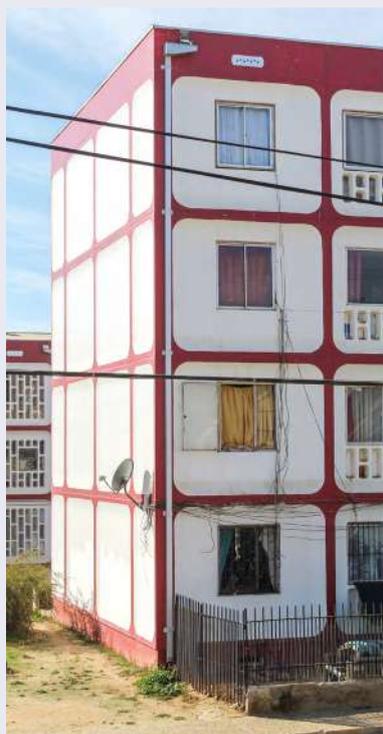
Detalle del conjunto

El conjunto evidencia un mantenimiento periódico. Sin embargo, presenta manchas de humedad por lavados diferenciales y filtraciones de redes sanitarias, suciedad por depósito y rayados. Algunas ventanas fueron reemplazadas, pese a ello, conserva sus atributos originales.

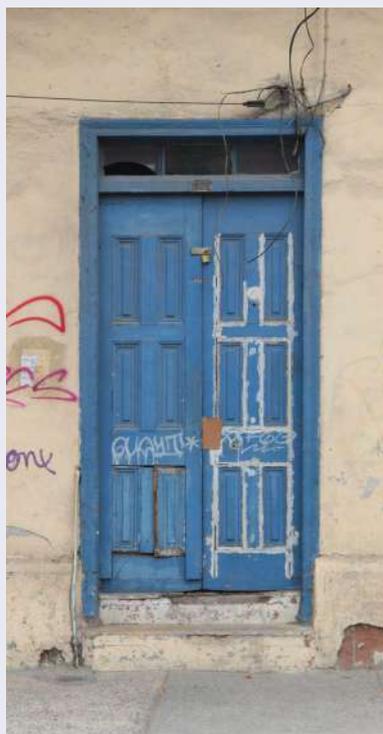
Detalle del conjunto

El inmueble presenta grietas en el muro y en el zócalo. El revestimiento se observa con manchas diferenciales, con alta suciedad atmosférica, y rayados. La estructura de techumbre presenta deformaciones; sin embargo no ha perdido sus atributos y características arquitectónicas.

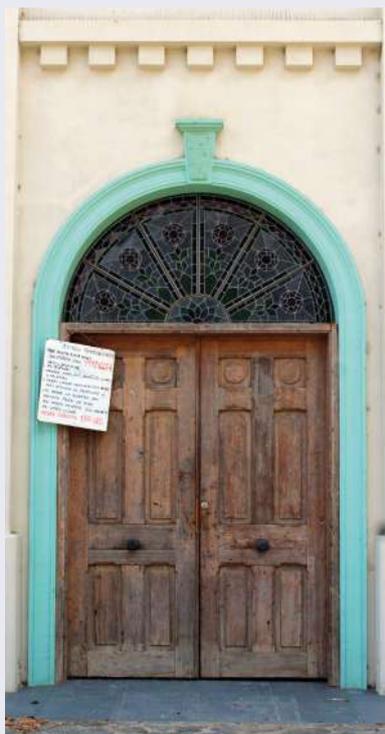
Detalle de la fachada

Fue recientemente restaurada, se destaca la recuperación de elementos perdidos y dañados. Las fachadas muestran leves fisuras de pintura, manchas de humedad y vegetación menor en el zócalo. Su interior fue estabilizado con materiales nuevos, el inmueble mantiene sus atributos íntegramente.

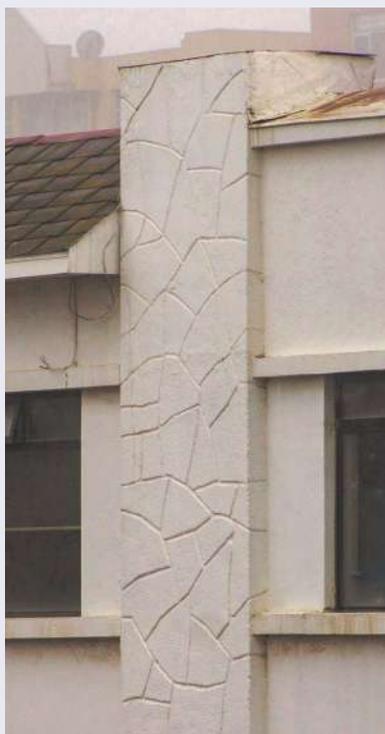
Detalle de la fachada

El inmueble presenta fisuras en los muros de fachada con pérdida de revestimiento a nivel del zócalo y en las molduras del dintel en el segundo nivel. Los elementos de las ventanas se encuentran desgastados. Sin embargo, el inmueble mantiene intactos sus atributos y características arquitectónicas.

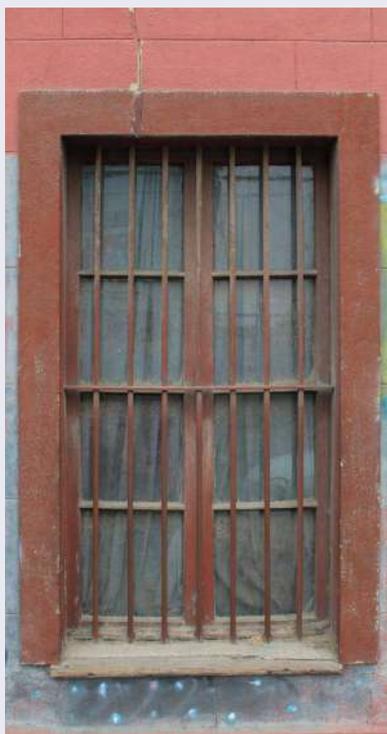
Detalle de la fachada

El inmueble presenta fisuras en el muro de la fachada. Los elementos de madera del corredor y los vanos se encuentran deteriorados, desgastados y desconchados. Los pilares del cierre se encuentran agrietados con pérdida de revestimiento. Sin embargo, conserva sus atributos y características arquitectónicas.

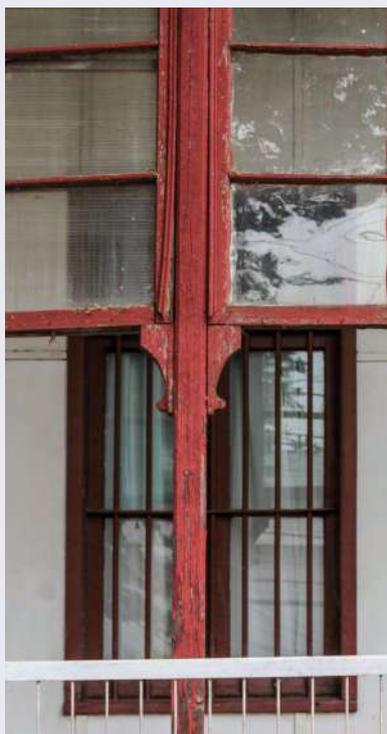
Detalle de la fachada

El inmueble presenta leves fisuras en el muro de la fachada. Los elementos de madera presentes en los pilares, cielo falso del corredor y friso se encuentran deteriorados, desgastados y desconchados en su recubrimiento, con elementos faltantes en el cierre vidriado; sin embargo no ha perdido sus atributos y características arquitectónicas.

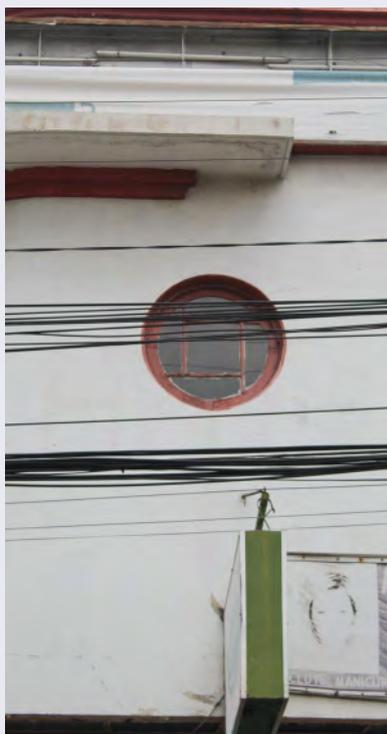
Detalle de la fachada

El inmueble presenta diversas fisuras en el muro con grieta vertical en el extremo del antepecho. En los pilares del primer nivel se observa humedad por capilaridad con manchas superficiales. Su fachada muestra diversas intervenciones con cambio de tipo de ventana y publicidad de tipo comercial.

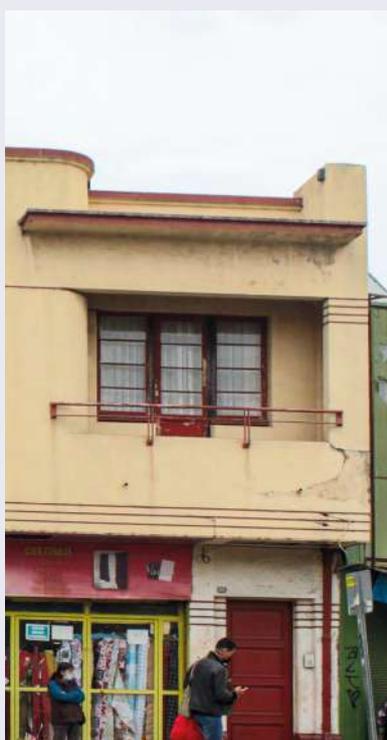
Detalle de la fachada

El inmueble presenta grietas y fisuras en la parte inferior del balcón provocando desprendimiento puntal de revestimiento en un extremo. Se observan proliferaciones puntuales de hongos que han causado manchas en la fachada del segundo nivel. Así también muestra intervenciones en el primer piso producto de su uso comercial.

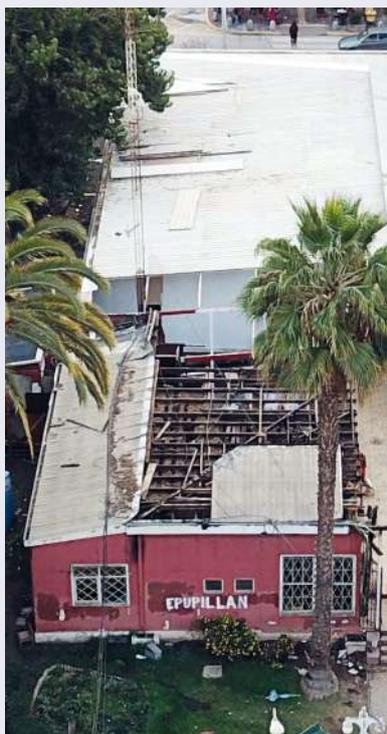
Detalle de la fachada

El inmueble fue afectado por un incendio en el contexto de las manifestaciones sociales de octubre de 2019, en que resultó dañada parte de la techumbre, tabiquería interior, muros perimetrales, acceso poniente al edificio y bienes muebles. Además, su exposición a la intemperie ha permitido el ingreso de aguas lluvias, afectando sus materiales.

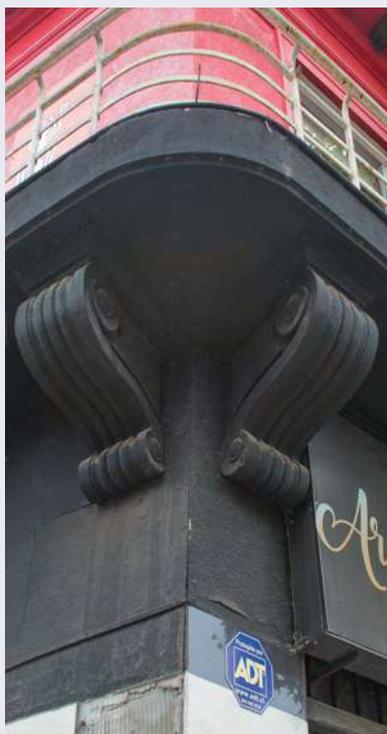
Detalle de la fachada

El inmueble presenta humedad por capilaridad en el sobrecimiento con manchas superficiales y fisuras distribuidas en el muro. Los elementos de madera del alero se encuentran desgastados, presentando desconchado y faltantes. El primer nivel muestra intervenciones de tipo comercial.

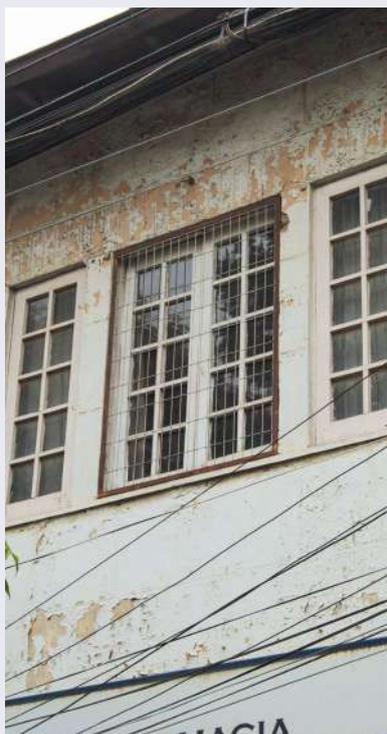
Detalle de la fachada

El inmueble presenta grietas horizontales entre los niveles y fisuras distribuidas en el primer nivel. Se observa desgaste de material en los balcones con desconchado del revestimiento. En el primer nivel se observa pérdida de revestimiento en el sobrecimiento, rayados antrópicos e intervenciones de tipo comercial.

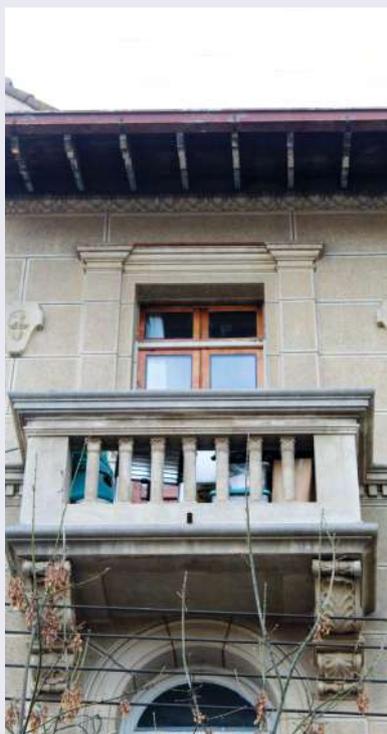
Detalle de la fachada

Su fachada y marquesina presenta manchas por humedad y hongos, rayados y suciedad superficial. Se aprecia corrosión en bajada de lluvia y pérdida del estuco de la esquina de marquesina producto de filtraciones. Presencia de sales en balaustrada.

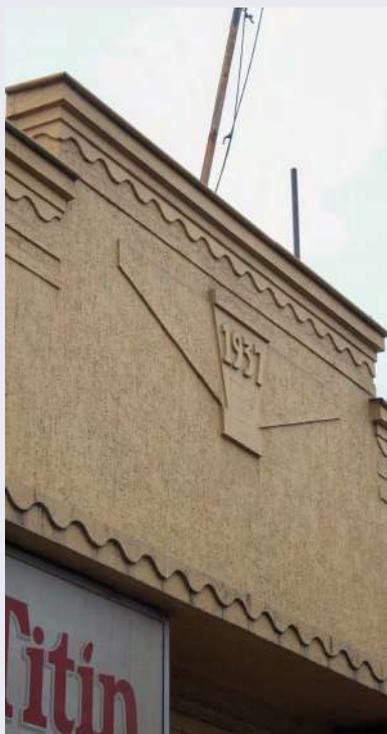
Detalle de la fachada

El inmueble muestra fisuras distribuidas en el muro, con grietas en la cornisa que ha significado el desprendimiento de revestimiento en sectores puntuales. Así también se observa desconchado, suciedad atmosférica y rayados. Sin embargo, mantiene intactos sus atributos y características arquitectónicas.

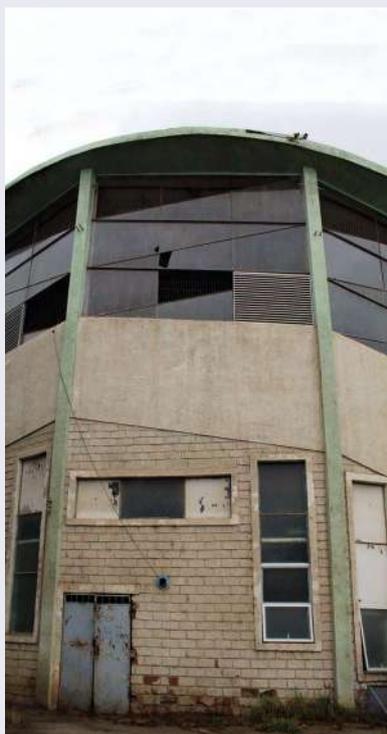
Detalle de la fachada

En fachadas se aprecia corrosión en elementos de acero, desconchamientos en muros de albañilería, grieta diagonal y deterioro de pinturas. Se aprecian vidrios rotos y algunos reemplazos de éstos por materiales opacos. La cubierta ha sido recientemente cambiada, al igual que el pavimento interior.

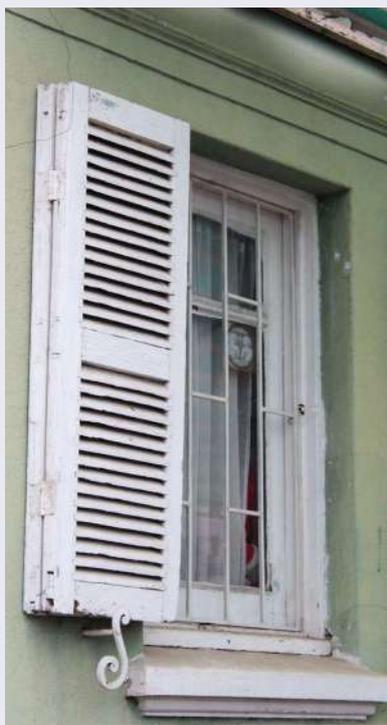
Detalle de la fachada

El inmueble presenta grietas y fisuras en el muro con desconchado y pérdida de revestimiento. Los elementos de madera del palillaje de las ventanas se encuentran desgastados y degradados. El canal de aguas lluvias se encuentra oxidado mostrando desconchado. Sin embargo, conserva sus atributos arquitectónicos.

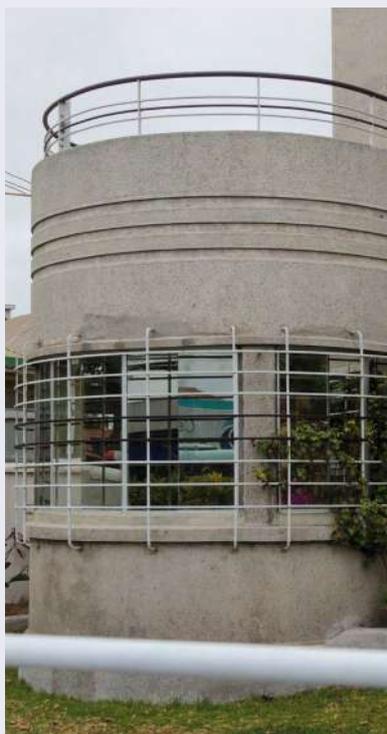
Detalle de la fachada

El inmueble presenta manchas a nivel del sobrecimiento y bajo el alféizar por humedad. El muro de la fachada muestra fisuras, manchas por suciedad atmosférica y elementos faltantes. Se observan intervenciones como el cambio de tipo de ventana; sin embargo no ha perdido sus atributos.

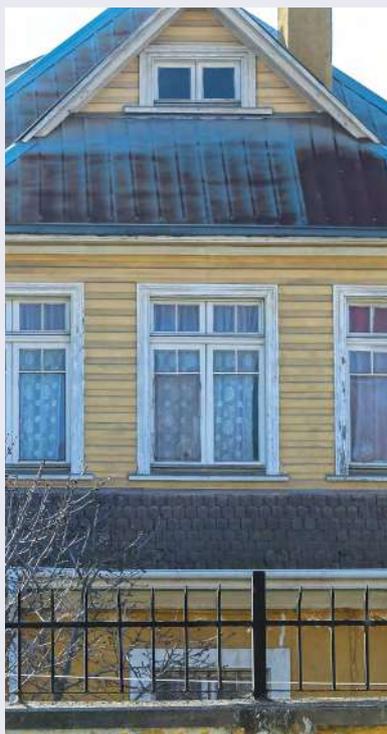
Detalle de la fachada

La casona presenta grietas proyectadas desde las esquinas de los vanos, manchas de humedad, corrosión y desprendimiento de pintura en algunas tejas de madera. Gran parte de la cubierta fue reemplazada por planchas metálicas, encontrándose corroidos algunos paños. El cierra ha sido parcialmente modificado.

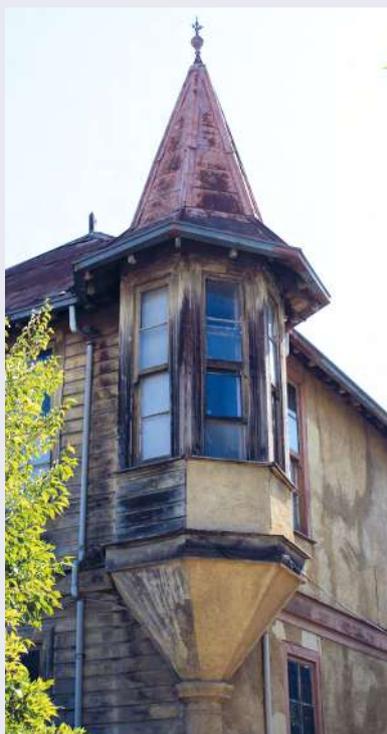
Detalle de la fachada

Se evidencian grietas y manchas de humedad por filtraciones en fachadas estucadas, mientras que los muros con revestimientos de madera presentan fotodegradación, pudrición de elementos y pinturas craqueladas, incluso en algunas secciones han sido reemplazadas por placas de aglomerado. La cubierta muestra corrosión y deformaciones en solape.

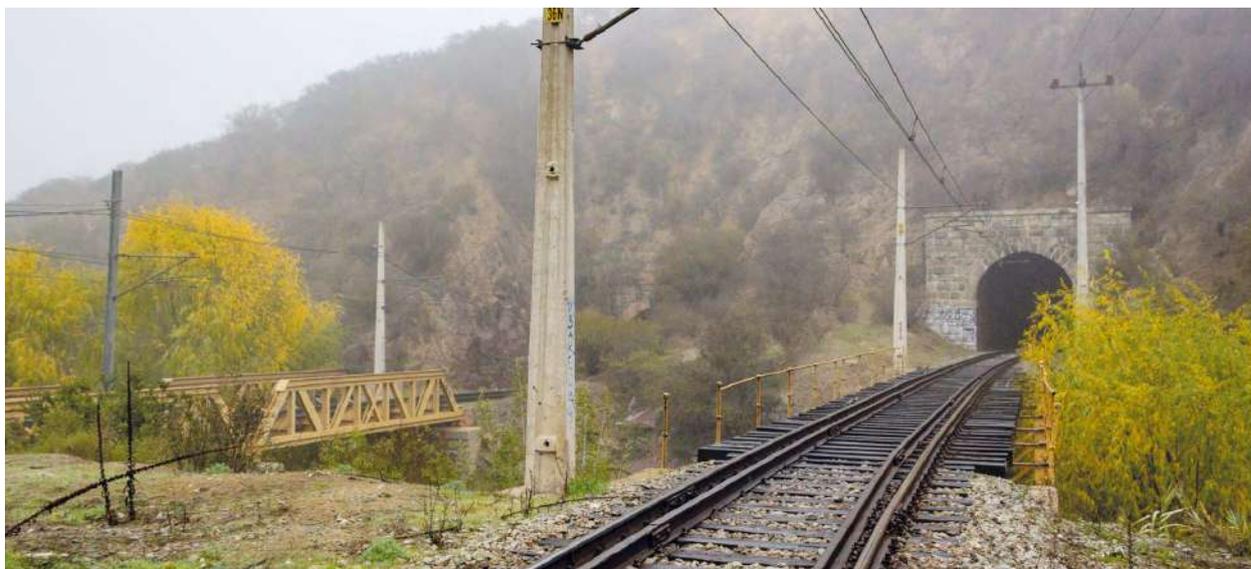
Contexto de los túneles

Los muros de mampostería se encuentran con grietas y desgaste natural de material, que ha sufrido daños por terremotos, con alta presencia de humedad en su interior. Los elementos que componen los puentes se encuentran desgastados con oxidación de los elementos metálicos.

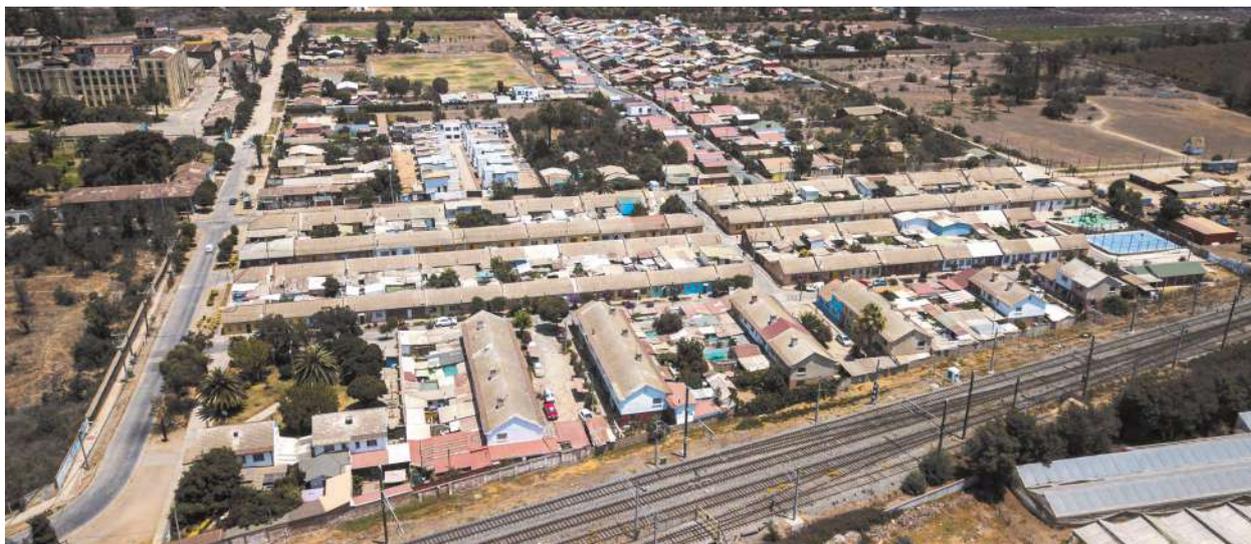
Vista aérea del conjunto

El conjunto evidencia algunas grietas y fisuras, y suciedad por depósito. Los sobrecimientos de las viviendas muestran humedad por capilaridad con eflorescencias que han causado manchas y pérdida del revestimiento cementicio. Se observa degradación de los elementos de madera con faltantes en tapacanes.

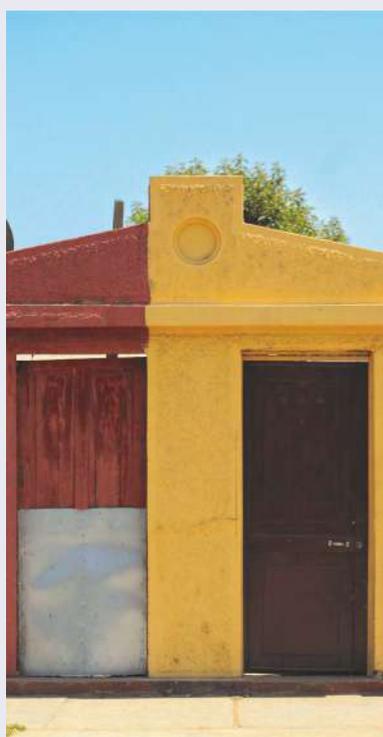
Detalle del conjunto

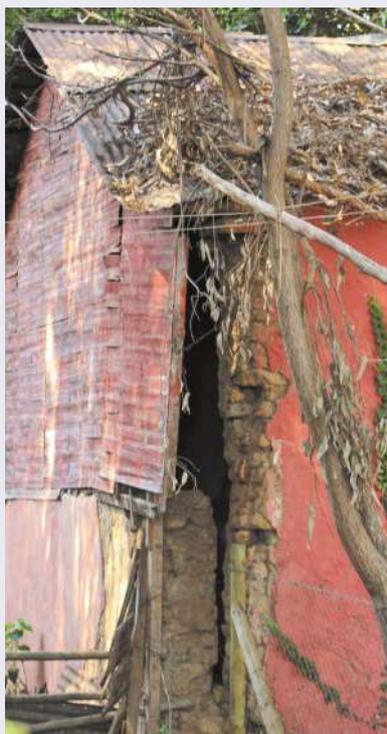
Detalle de la fachada

El muro de la fachada presenta grietas y fisuras. Los elementos de madera de pilares, lambrequines, marcos de vanos y revestimiento presentan desgaste y deterioro de material, con elementos faltantes y desconchado de pintura. Sin embargo, se mantienen sus atributos principales.

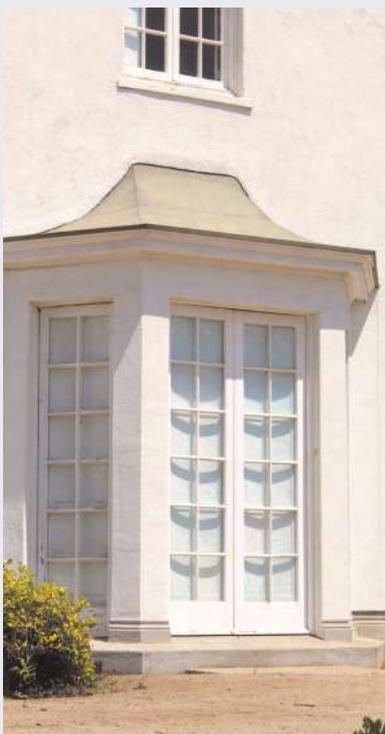
La estructura liviana y flexible de madera con relleno de la casa ha sido rehabilitada para reparar los daños sufridos a través de los años y en el terremoto del año 2010 que causó desprendimientos de estucos. Actualmente no se observan graves patologías constructivas, manteniendo sus atributos arquitectónicos.

Detalle de la fachada

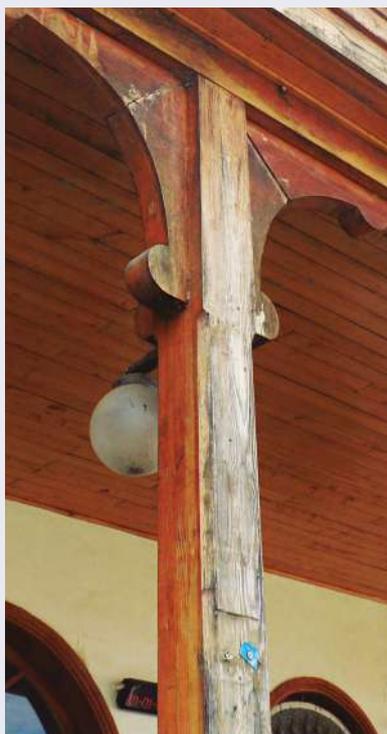
Detalle de la fachada

Se observan daños por humedad en maderas del alero y daños menores en fachadas, con craquelado de pinturas, rayados y manchas de humedad. El interior fue remodelado y se incorporaron módulos para uso logístico de la estación, además, se reemplazaron algunos revestimientos, pavimentos y cerchas.

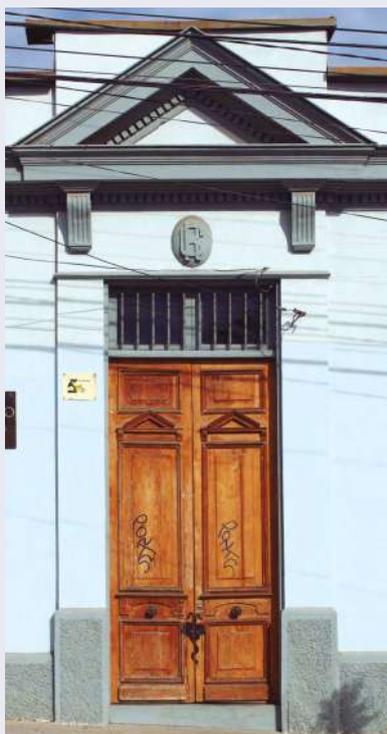
Detalle de la fachada

Las fachadas presentan pintura de reciente aplicación, mientras que la puerta principal presenta deterioro en la película de barniz y rayados. Sus elementos ornamentales están en buen estado incluyendo todas las celosías en las ventanas de la fachada principal.

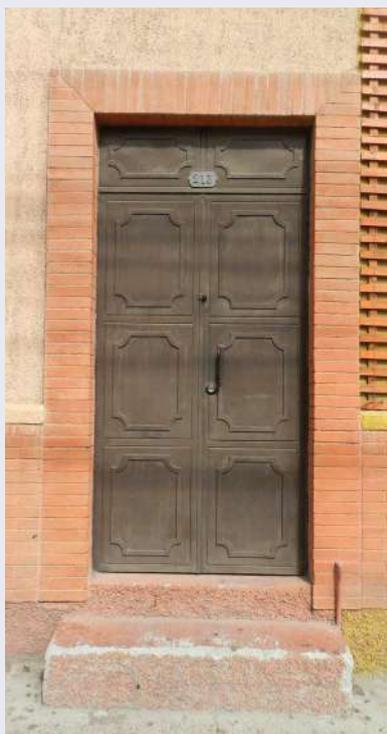
Detalle de la fachada

El inmueble exhibe manchas de humedad por lavados diferenciales, craquelado de pinturas y corrosión de techumbre. Presenta el reemplazo de ventanas, postigos, puertas y revestimientos con el uso de enchapes de ladrillo. Hace unos años perdió el torreón esquinero, su elemento urbano más distintivo.

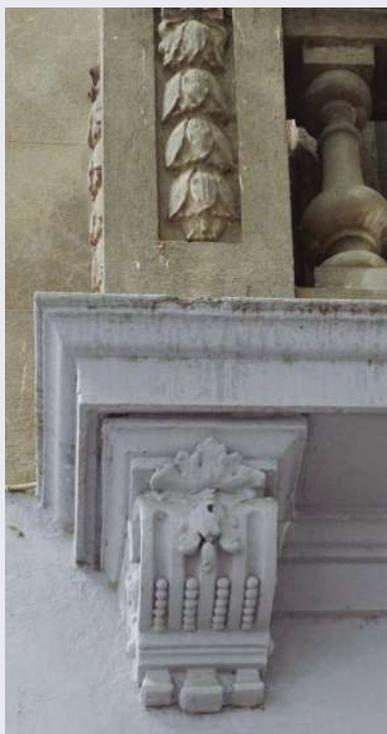
Detalle de la fachada

El inmueble presenta grietas, fisuras, erosión de estucos, manchas de humedad, suciedad y rayados en sus fachadas. Las maderas del segundo piso presentan pudrición y daños por xilófagos, y se han perdido algunos ornamentos como dentículos del antepecho, balaustros y festón.

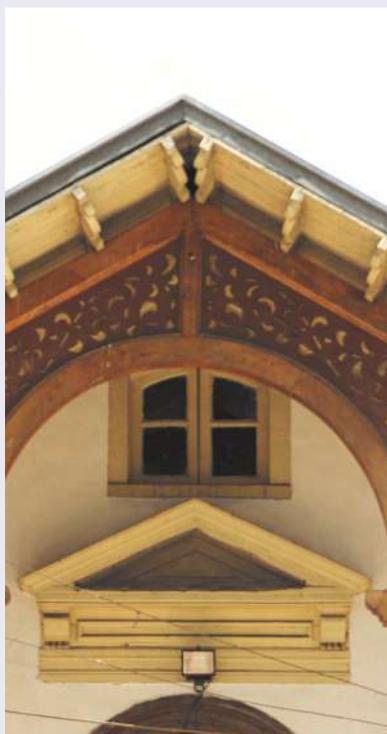
Detalle de la fachada

Los detalles en carpintería de pilares, canes y sopandas se encuentran con desgaste natural. Los elementos cementicios del revestimiento de muro y molduras presentan leves grietas y fisuras, junto a cambio de tipo de revestimiento en el zócalo. Sin embargo, se mantienen sus atributos y características arquitectónicas.

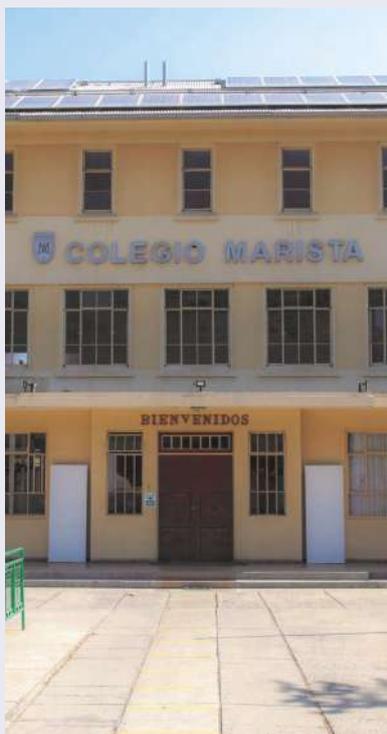
Detalle de la fachada

El muro de hormigón muestra fisuras con variadas manchas por suciedad y lavado diferencial bajo el alféizar de los vanos y a nivel del sobrecimiento por humedad, junto a degradación puntual de algunos elementos en las molduras. Sin embargo, se mantienen sus atributos y características arquitectónicas.

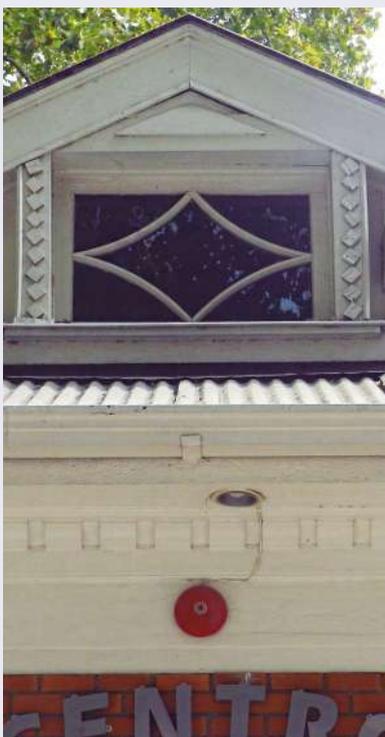
Se observan manchas en fachada orientada, mientras que las restantes fueron modificadas revistiéndolas con enchape de ladrillos, al igual que el marco de los vanos de la fachada lateral. Aunque los interiores fueron habilitados como centro médico, la vivienda se preserva en buenas condiciones estructurales.

Detalle de la fachada

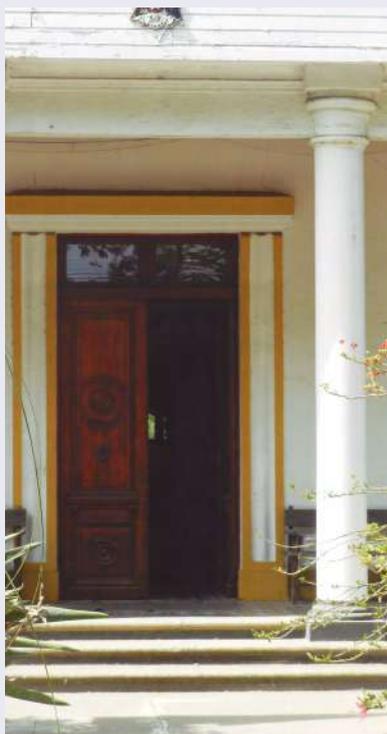
Detalle de la fachada

Las fachadas muestran fisuras, daños menores por humedad, suciedad por depósito, craquelado de pinturas y pudrición puntual de maderas, al igual que en recintos interiores. Los elementos ornamentales están en buen estado.

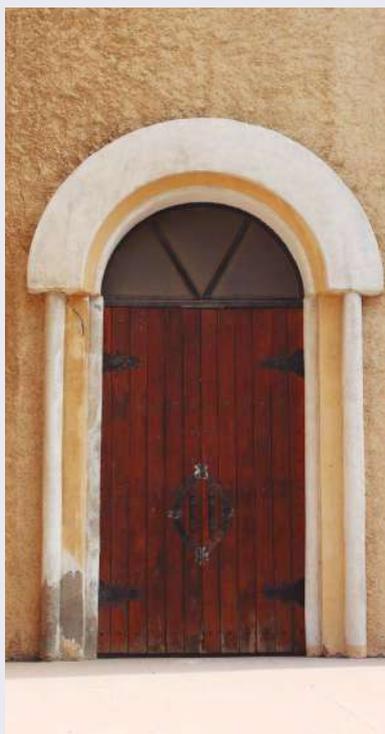
Presenta grietas, erosión de estucos, hongos y corrosión en techumbre, además de humedad generalizada en el edificio. Se evidencian filtraciones de aguas lluvias en canales, deterioro en pinturas, manchas y rayados. Se han perdido vidrios y vitrales.

Detalle de la fachada

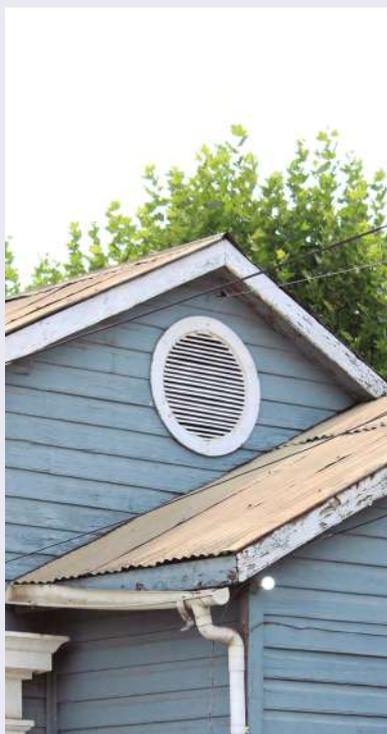
Detalle de la fachada

Se aprecia corrosión en cubierta y craquelado de pinturas en tapacanes. El revestimiento de fachada ha perdido la pintura protectora de la madera, observándose manchas de humedad. Se han añadido ampliaciones que completan la fachada continua, utilizando materiales de revestimientos diferentes.

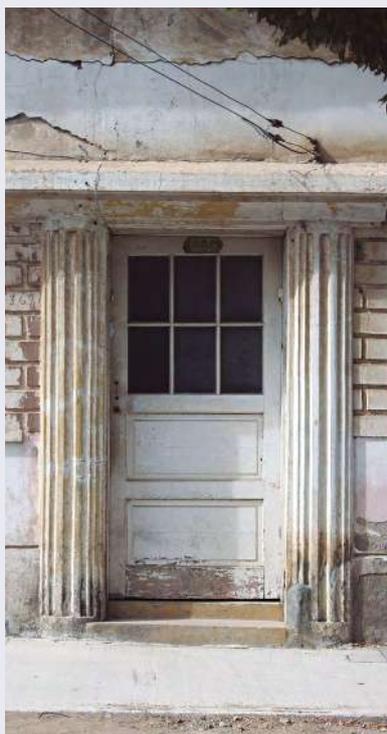
Detalle de la fachada

El inmueble N° 351 presenta algunas manchas en su fachada y corrosión en cubierta. Se modificaron vanos que afectaron su diseño original. El N° 369 muestra grietas, desprendimiento de estucos, desconchado en albañilería, manchas de humedad por capilaridad, fisuras y rayados.

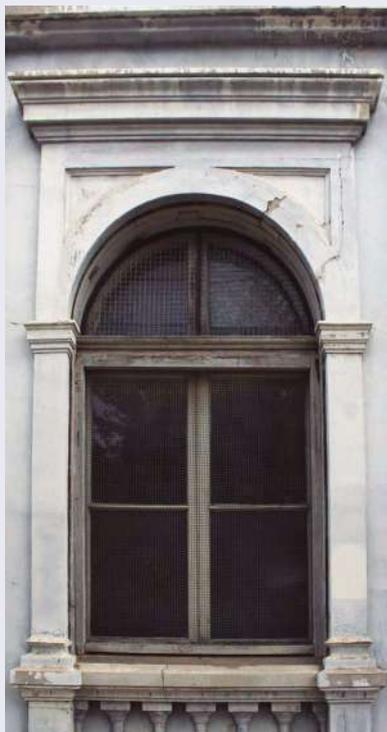
Detalle de la fachada

El inmueble presenta grietas verticales en fachadas y diagonales proyectadas desde los vanos, erosión en pinturas y humedad por capilaridad. La cubierta presenta corrosión, al igual que las bajadas de agua, las cuales se han perforado en el tramo cercano al zócalo.

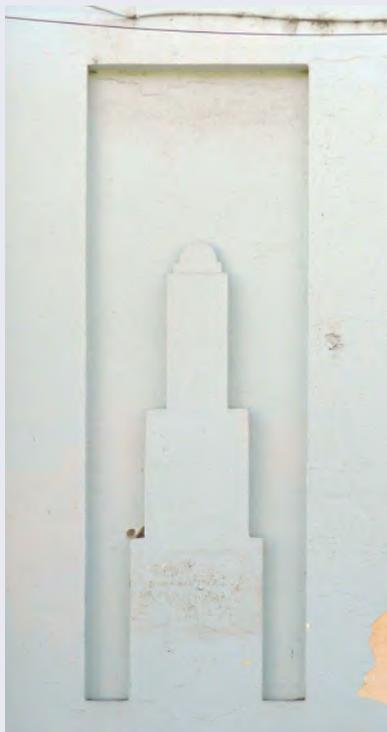
Detalle de la fachada

El edificio mantiene en general sus condiciones originales salvo el reemplazo de la estructura de cubierta que modificó la pendiente de la original, ampliaciones en el primer piso y modificaciones a su muro perimetral. Sus terminaciones presentan leve craquelado de pintura, manchas de humedad y suciedad.

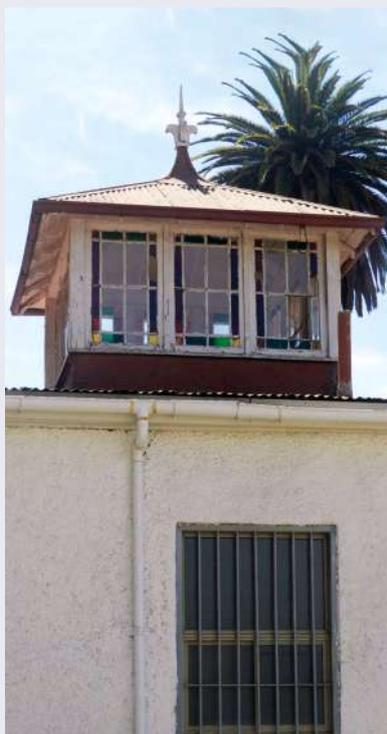
Detalle de la fachada

Inmueble con grietas puntuales en vértices de vanos. La linterna presenta craquelado en las pinturas de la estructura de madera y ampollas en los planos bajo el alféizar. Suciedad en los muros de fachadas debido al alojamiento de polvo en la textura del estuco.

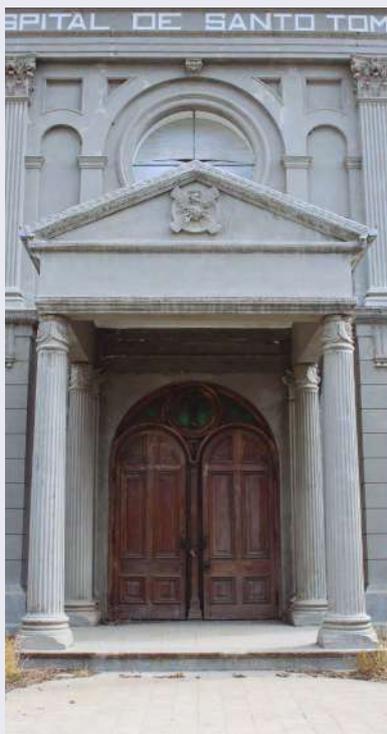
Detalle de la fachada

El inmueble presenta grietas en fachadas y decoloración en antiguos resanes de grietas en fachada principal. Existe una importante grieta en la torre, y la cubierta muestra corrosión y deslizamiento de algunas planchas. Se han incorporado revestimientos metálicos en muros laterales.

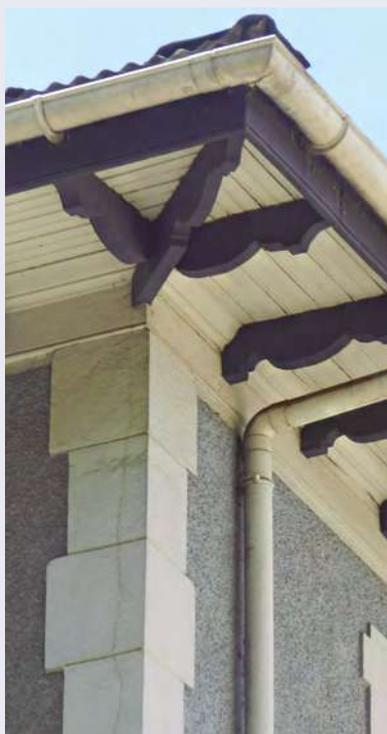
Detalle de la fachada

Se observan fisuras en los estucos de los cantos, manchas en las fachadas, propias de la terminación rugosa de los muros perimetrales. La cubierta presenta corrosión en estado inicial y algunas deformaciones en los solapes de los extremos de las planchas.
