Inventario Nacional de Patrimonio Inmueble de Chile

Región de Valparaíso

Provincia de San Felipe de Aconcagua, comuna de Santa María
Provincia de Marga Marga, comunas de Quilpué, Limache,
Olmué y Villa Alemana

Tomo **13**

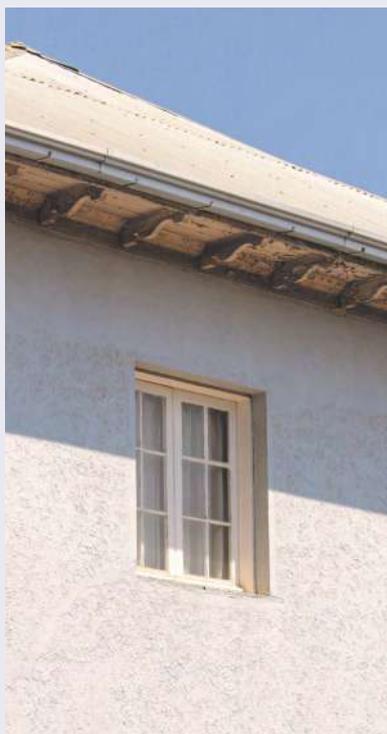
Detalle de la fachada

El muro de la fachada muestra manchas por lavado diferencial. Los elementos decorativos del alféizar se encuentran deteriorados con faltantes en los vanos del primer nivel. Los elementos de madera de los canes se encuentran desgastados con pérdidas de pintura. Sin embargo, se mantienen sus atributos y características arquitectónicas.

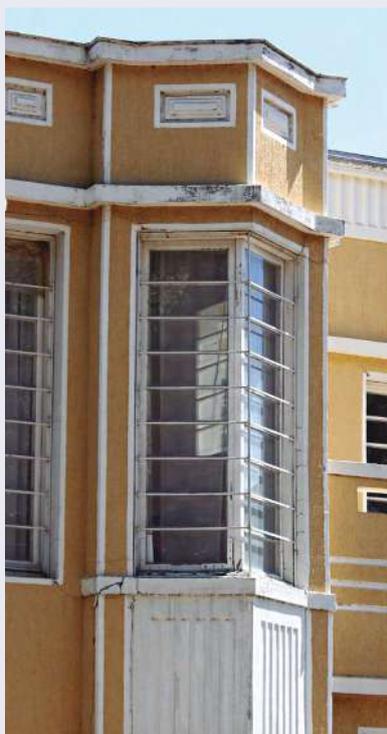
Detalle de la fachada

El inmueble presenta grietas en los muros perimetrales con desintegración y degradación. Se observa humedad generalizada en estucos y pinturas, generando pérdida de cohesión, ampollas y desprendimientos. Se evidencia humedad por capilaridad en zócalo y la pérdida de un tramo del friso superior.

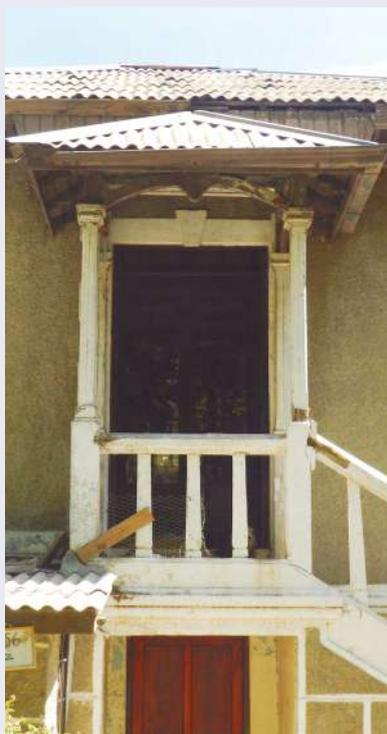
Detalle de la fachada

El inmueble evidencia un mantenimiento periódico, sin embargo, presenta deformaciones en el pórtico de acceso al segundo nivel, degradación de los elementos de madera por la acción de la humedad y hongos, y desprendimientos de pintura. Cuenta con una ampliación en la fachada norte del primer piso, pese a ello, conserva sus atributos.

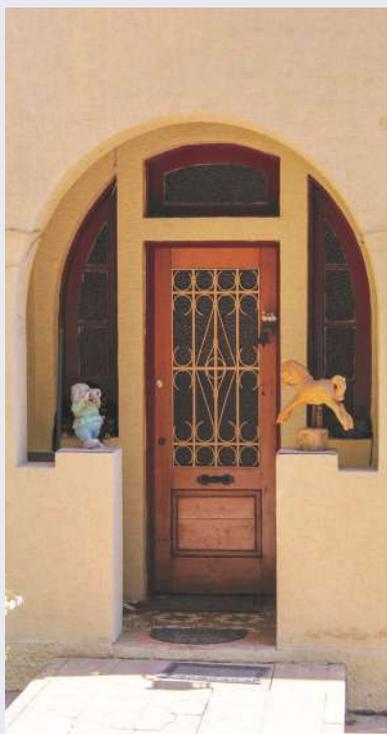
Detalle de la fachada

El sobrecimiento muestra humedad por capilaridad con manchas por hongos. El muro de la fachada muestra grietas y fisuras con humedad de condensación por filtraciones con ampollas y descascaramiento de pintura. Con intervenciones con cambios de ventanas. Sin embargo, se mantienen sus atributos y características arquitectónicas.

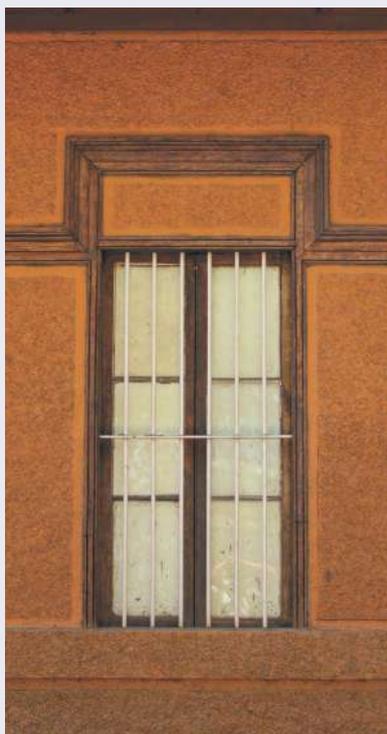
Detalle de la fachada

El sobrecimiento muestra humedad por capilaridad con hongos y pérdida de revestimiento, con manchas por filtraciones a través del canal. El muro exterior muestra grietas y fisuras horizontales con cambio en tipo de revestimiento cementicio. Sin embargo, se mantienen sus atributos y características arquitectónicas.

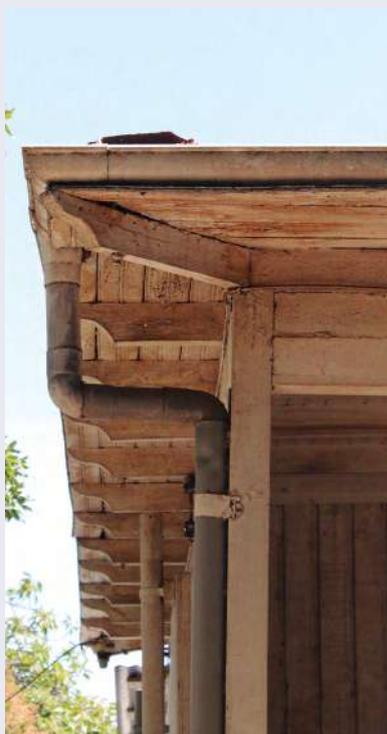
Detalle de la fachada

Se evidencia humedad en los aleros como consecuencia de filtraciones en las bajadas de aguas lluvia. El radier del corredor presenta desprendimiento en uno de los extremos. Se han añadido ampliaciones.

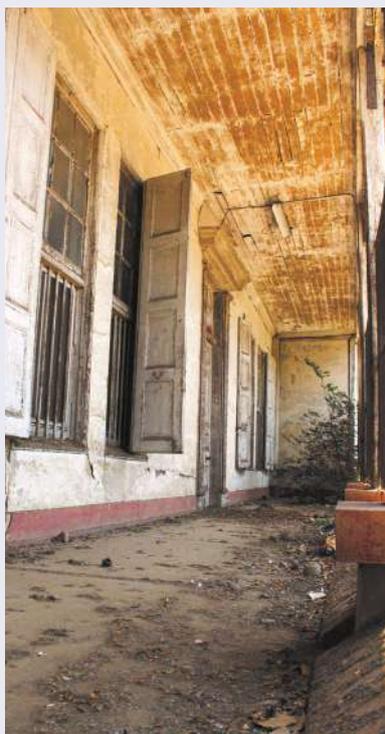
Detalle de la fachada

El sobrecimiento muestra humedad con eflorescencias y el muro presenta grietas y fisuras con pérdida de revestimiento. Los elementos de madera de pilares, sopandas y lambrequines se encuentran degradados con faltantes, y la estructura de techumbre muestra pandeo. Sin embargo, se mantienen sus atributos y características arquitectónicas.

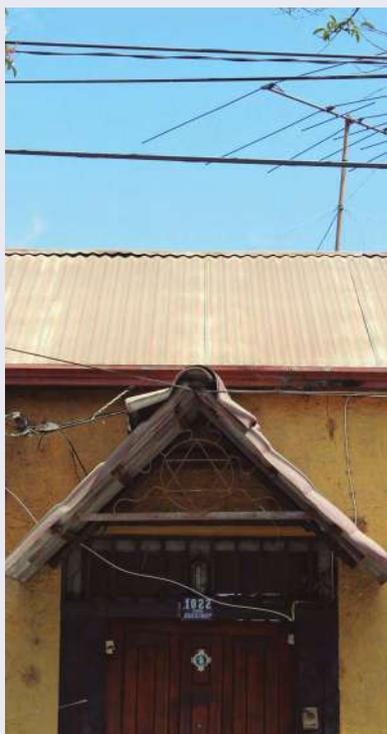
Detalle de la fachada

La fachada presenta grietas, desconchados y suciedad en estucos. La cubierta denota corrosión y leve deformación en solapes. Se agregó un alero sobre el acceso, se reemplazó la puerta original y se modificaron vanos que han originado grietas y notoria diferencia de texturas superficiales.

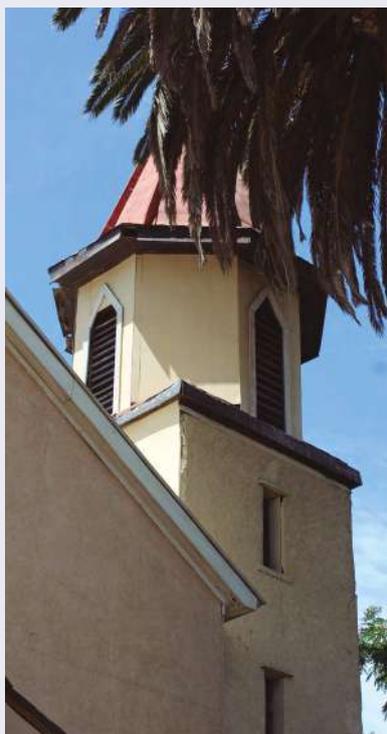
Detalle de la fachada

Se aprecia grieta vertical en la torre y deterioros parciales en revestimientos. Se agregó un atrio en el acceso principal que se traslapa con el frontón triangular original sobre la puerta principal, sin embargo, conserva gran parte de sus atributos originales.

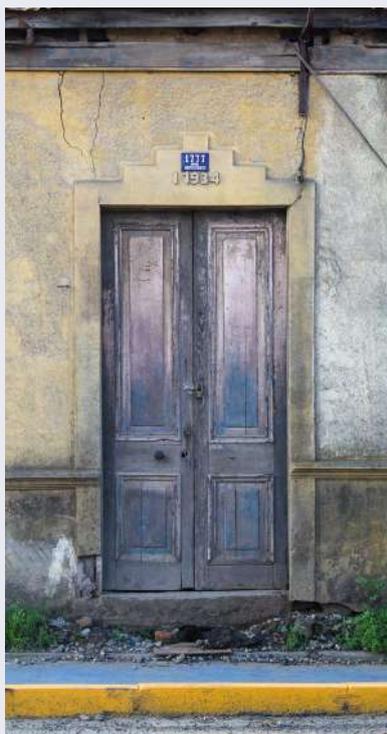
Detalle de la fachada

La vivienda presenta pérdida de estucos en el zócalo, grietas, fisuras, pinturas deslavadas y suciedad por depósito. El revestimiento metálico del muro presenta corrosión al igual que la cubierta, mientras que el tapacán muestra deformación y deterioro por humedad y exposición a la radiación solar.

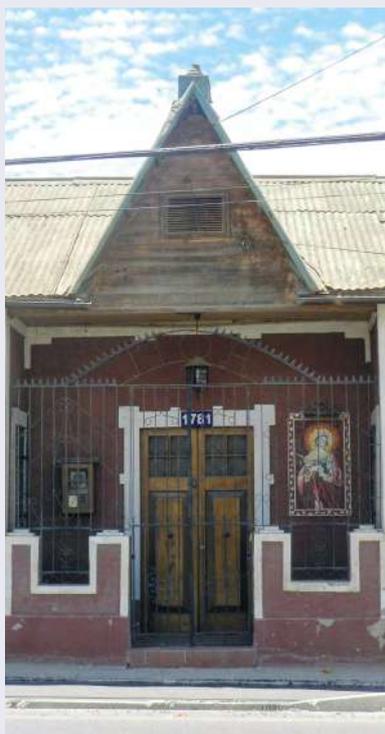
Detalle de la fachada

Grietas y fisuras en estuco de fachada con algunos desconchados en zócalo. El frontón de madera presenta algunas perforaciones y daños por agentes atmosféricos. La cubierta presenta suciedad y deformaciones en los canales de aguas lluvias.

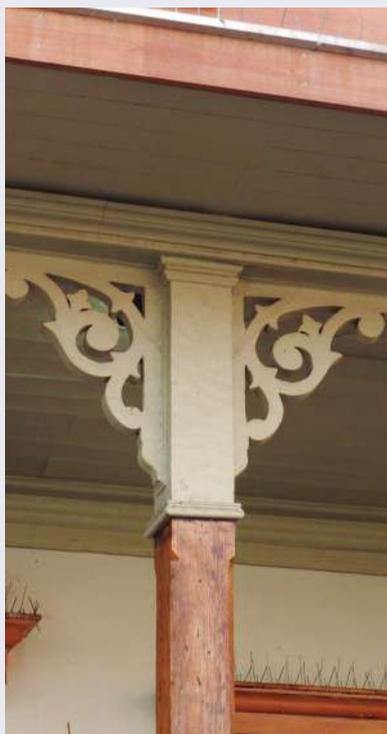
Detalle de la fachada

Las fachadas presentan erosión de estucos, craquelado de pinturas y manchas de humedad en maderas. La casona fue restaurada aligerando los muros del patio interior, y se conservaron todos los elementos de madera tallada. Los recintos interiores no presentan daños.

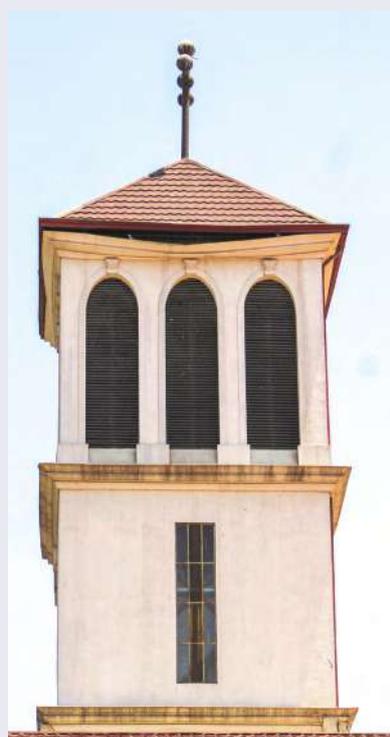
Detalle del campanario

La iglesia fue reparada después de los daños producidos por el terremoto del año 2010, reconstruyendo su campanario en el 2012, sin embargo, presenta deformaciones en su cornisamento superior. El templo presenta manchas por humedad por capilaridad en sobrecimientos, suciedad atmosférica en muros y pilares, y desgaste de elementos de madera en el alero del acceso.

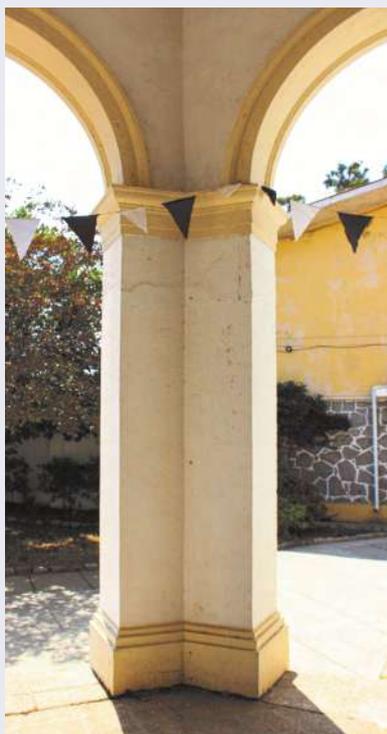
Detalle de la fachada

Los pilares presentan humedad por capilaridad en las bases, grietas horizontales en la sección superior y desconchado sobre las molduras. Cielo del atrio con humedad por filtraciones y desconchado. Los canes falsos y tapacanes se encuentran desgastados y deteriorados con faltantes con pérdida de pintura, humedad y hongos.

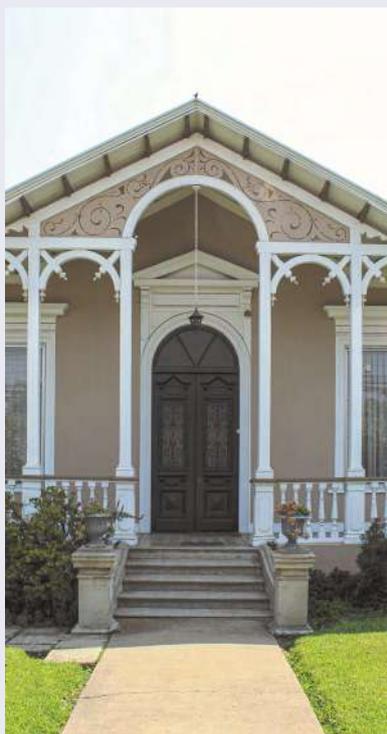
Detalle de la fachada

El muro y las molduras de la fachada presentan grietas y fisuras variadas, en el alero de acceso se observa degradación de los pilares y de sus detalles de carpintería por agentes xilófagos y faltantes en la sección central. La cubierta presenta deformaciones y oxidación de los elementos metálicos.

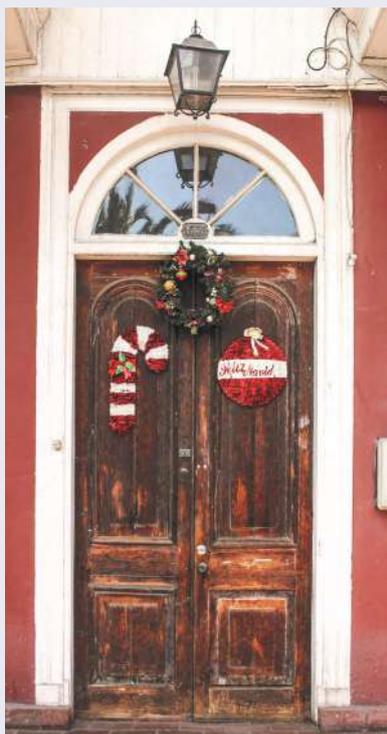
Detalle de la fachada

En el inmueble se observan grietas y fisuras verticales en el extremo de los muros y horizontales sobre el dintel de los vanos. Los elementos de madera de las cornisas se encuentran desgastados, con deformaciones en la cubierta. Sin embargo mantiene sus atributos y características arquitectónicas.

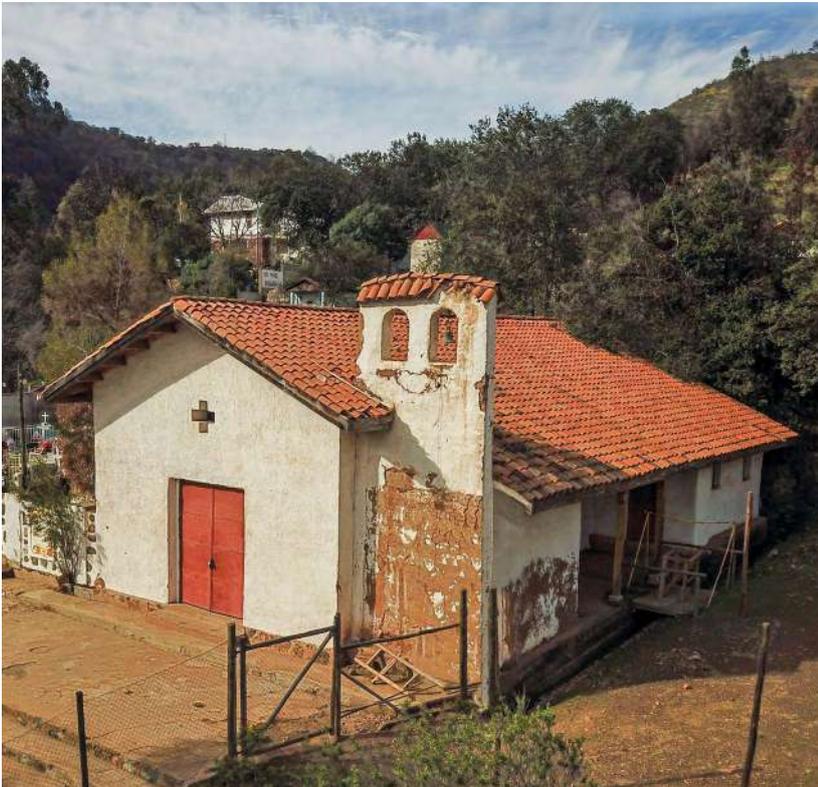
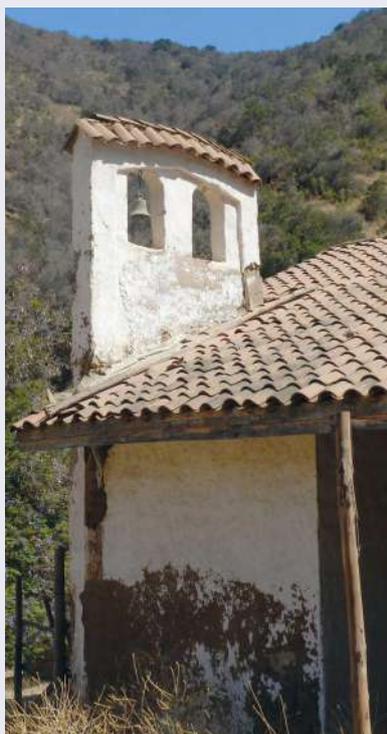
Fachada del inmueble

Presenta reparaciones parciales en su fachada principal. Las fachadas laterales presentan pérdida de recubrimiento de cal y parte del revoque de barro. La torre campanario se encuentra en regular estado, con grietas horizontales, daños en su cubierta de tejas y la pérdida de una campana de la espadaña.

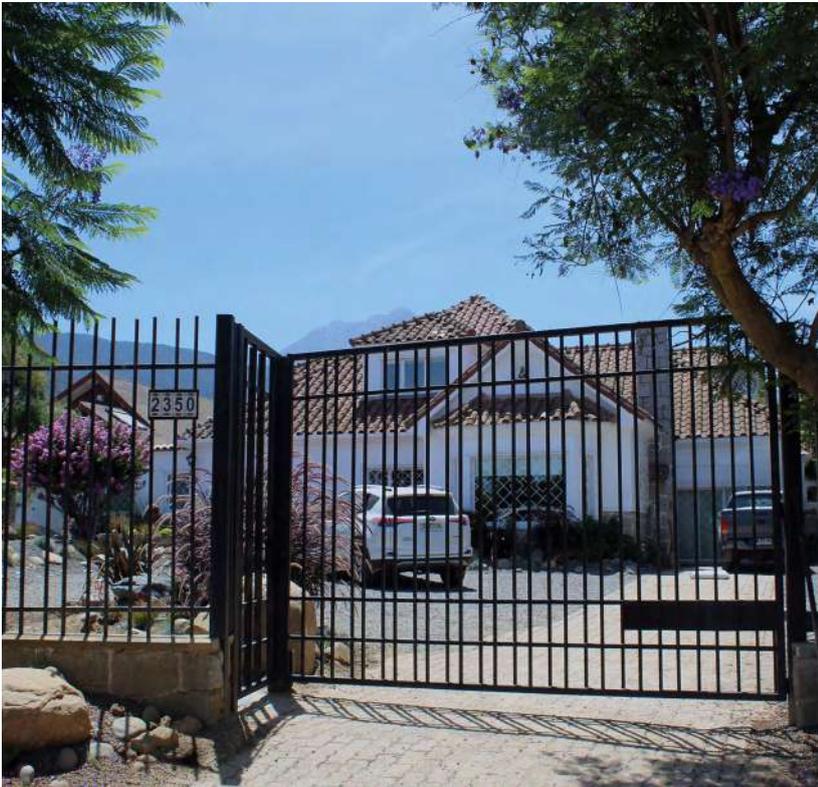
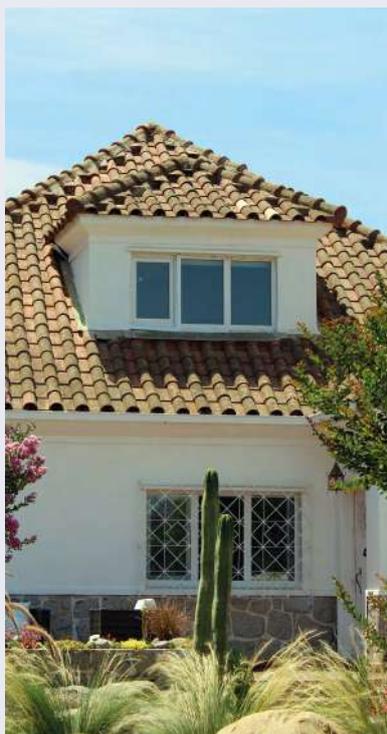
Fachada del inmueble

Las fachadas se encuentran en buen estado, libres de grietas o fisuras al igual que la techumbre y cubiertas. El inmueble mantiene sus volúmenes sin ampliaciones, se reemplazó el cierre original por uno de perfilería metálica sobre murete de piedra.

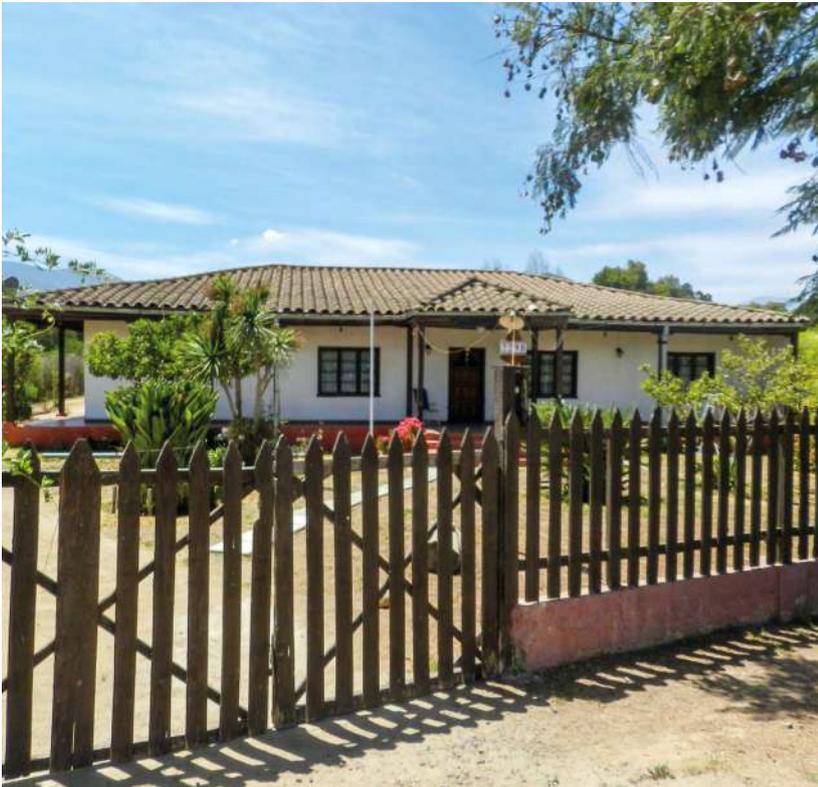
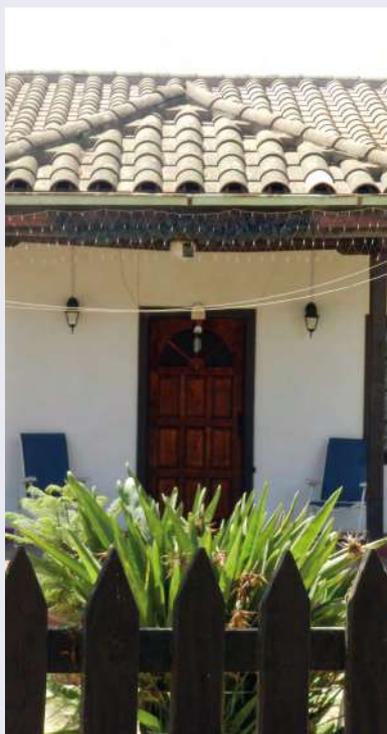
Fachada del inmueble

Las fachadas presentan grietas diagonales proyectadas desde las esquinas de sus vanos y suciedad en pinturas. Se observa deformación en las limahoyas de la techumbre y se evidencia corrosión en el borde de las canaletas. El inmueble conserva sus atributos formales.

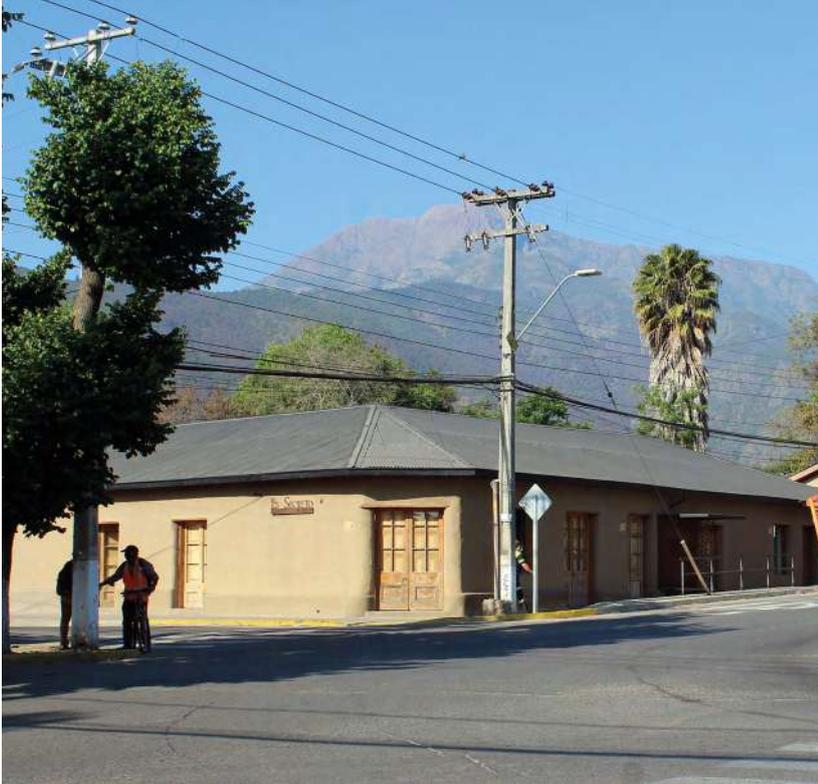
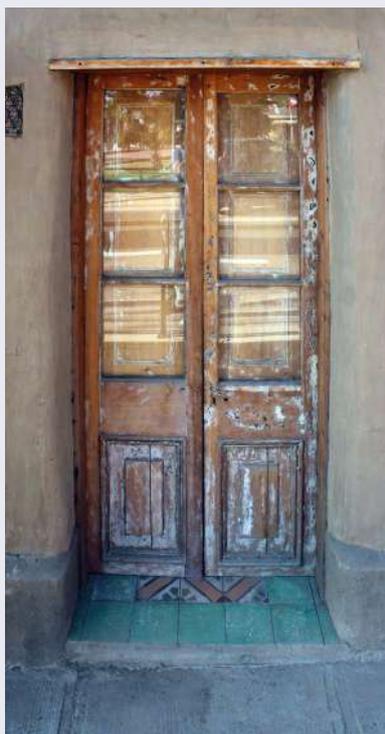
Fachada del inmueble

Sus fachadas no presentan mayores daños, sólo craquelado puntual del estuco y suciedad superficial en techumbre. El inmueble fue recientemente rehabilitado como un centro comercial de baja altura, poniendo en valor su materialidad estructural y abriendo un patio de comidas.

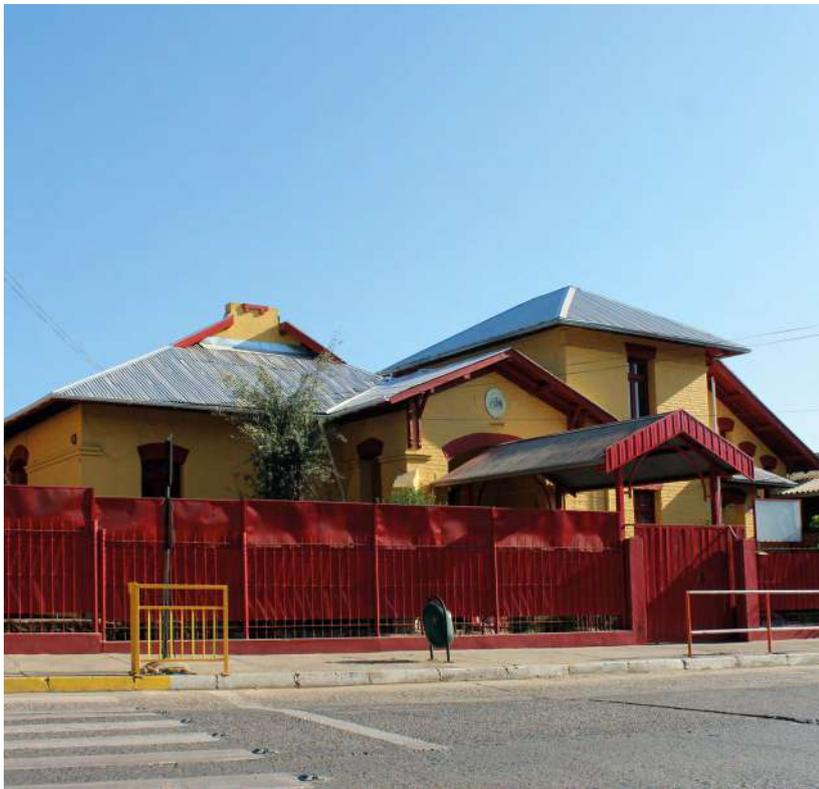
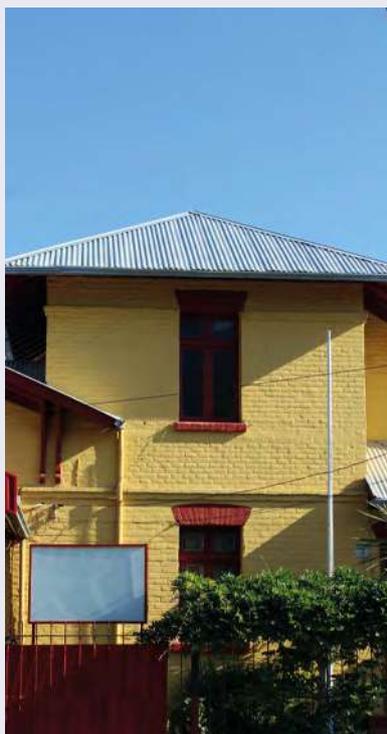
Fachada del inmueble

Fachadas y cubiertas en buen estado. Se observa la pérdida del remate de uno de los hastiales por vertiente de techumbre agregada, aunque, conserva en general sus elementos originales. El inmueble presenta intervenciones como nuevas techumbres, aleros y ampliaciones menores.

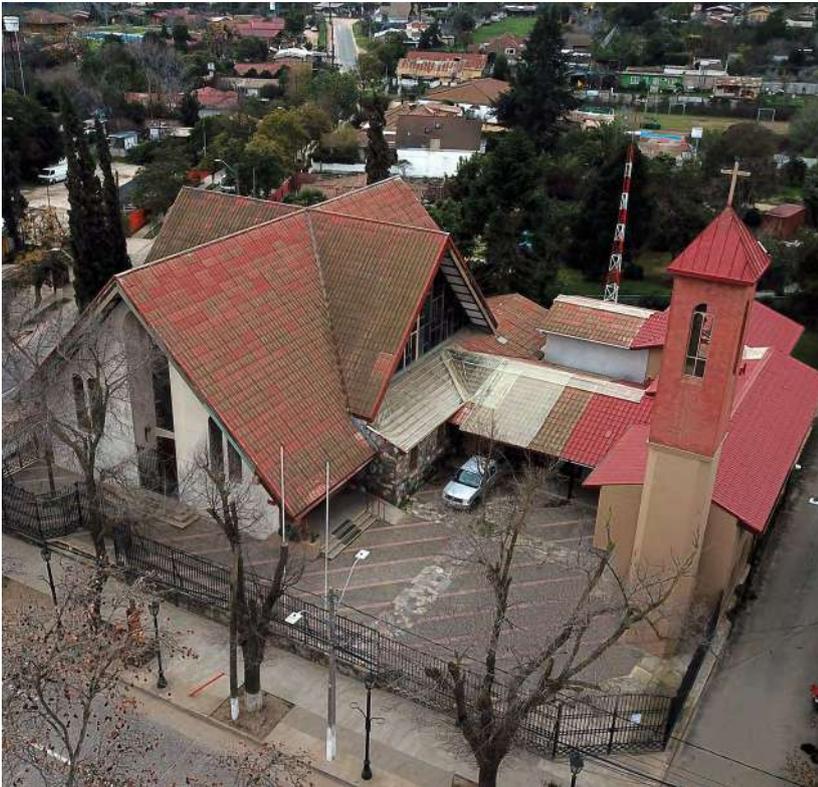
Vista aérea del inmueble

No se evidencian daños estructurales ni filtraciones, se aprecia falta de cubierta en construcción colindante lo que pone en riesgo de filtración el muro de la capilla. Se observa suciedad en cubiertas y en menor grado en fachadas. El edificio original conserva todos sus elementos.

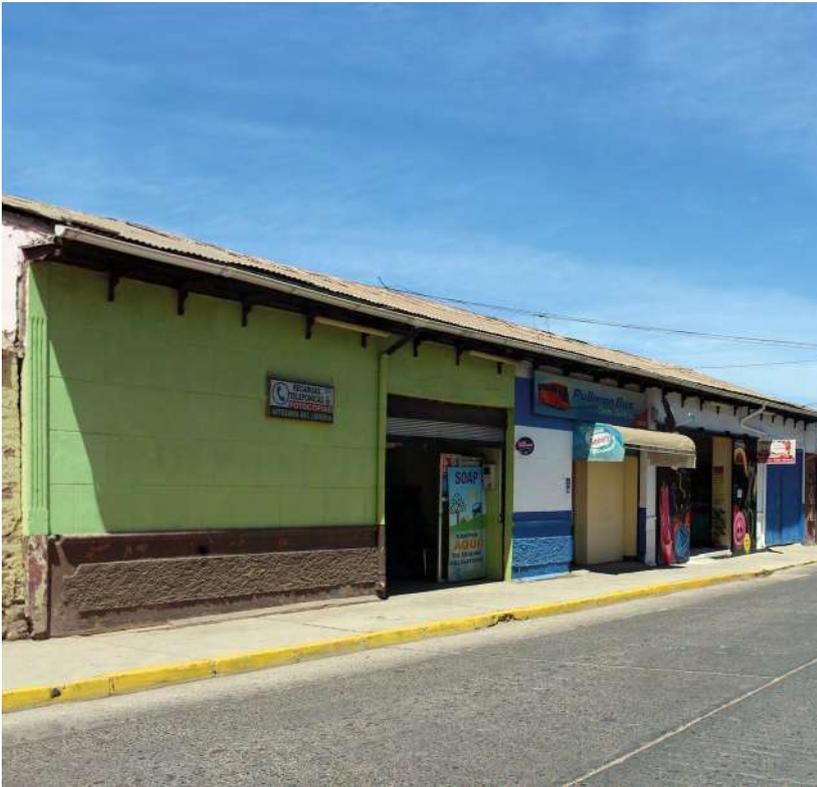
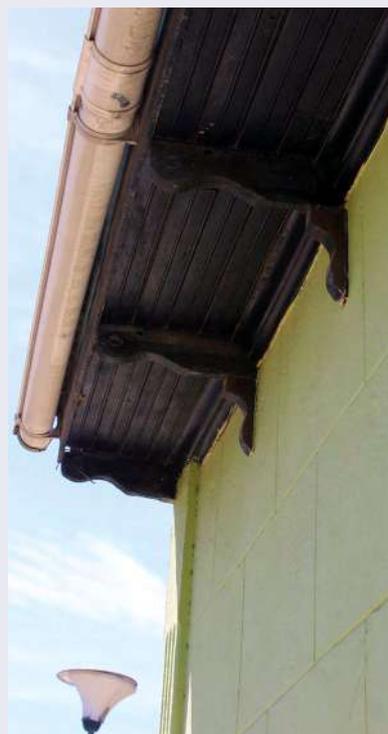
Fachada del inmueble

Se aprecia pérdida de cohesión en pinturas de fachada, corrosión incipiente y deformación leve en planchas de cubiertas. Su fachada conserva elementos ornamentales, salvo por la modificación de una sección del inmueble, donde se recortó la techumbre original eliminando el alero y el zócalo destacado.

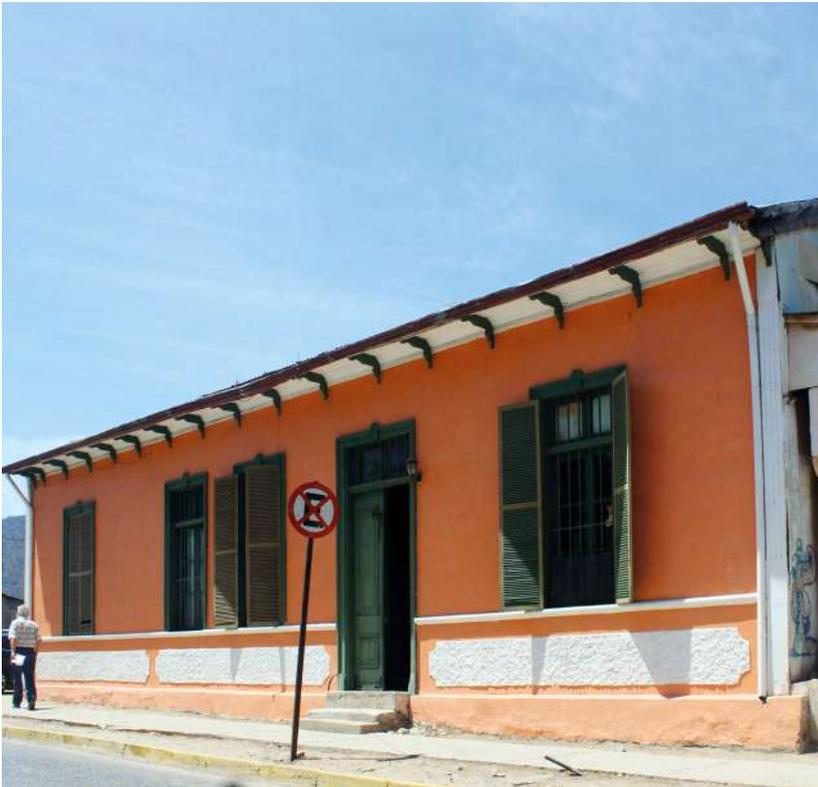
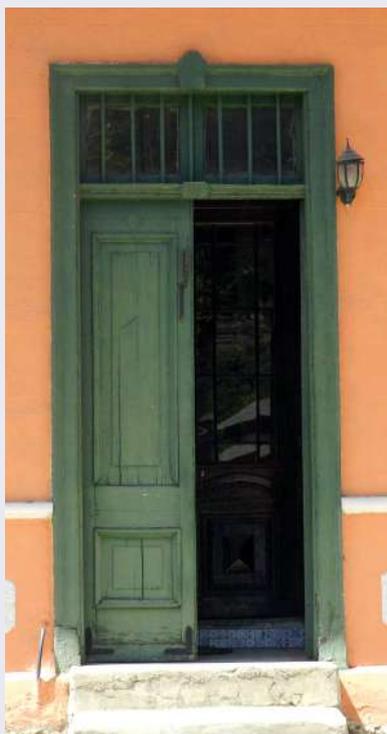
Fachada del inmueble

La fachada principal ha sido recientemente pintada, por lo que no son apreciables manchas u otro tipo de lesiones, sin embargo, la bajada de aguas lluvias se vacía directamente en el zócalo del inmueble, lo que lo hace vulnerable a filtraciones y daños por humedad.

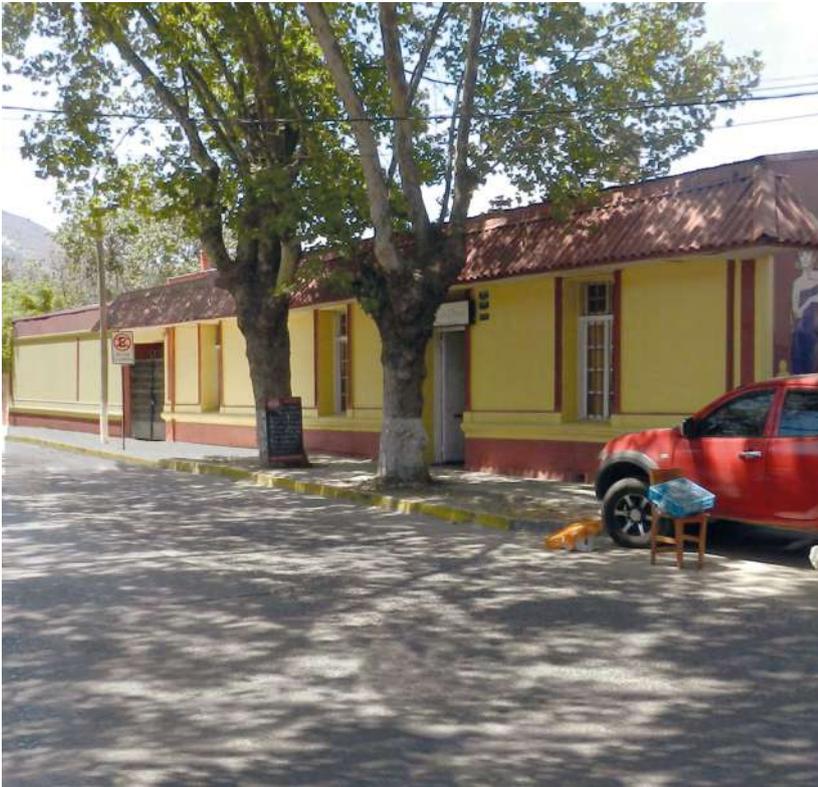
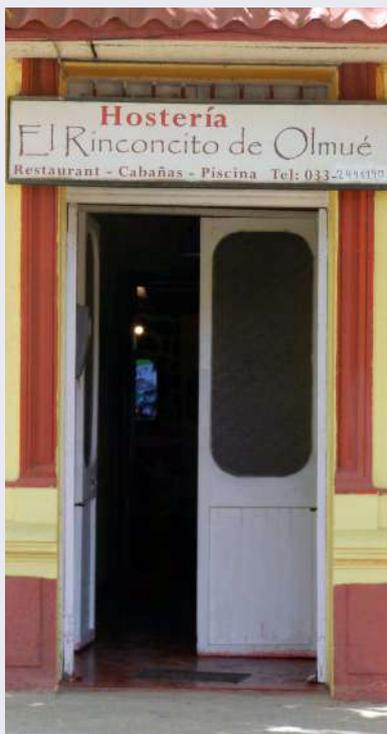
Fachada del inmueble

El inmueble conserva parte de sus atributos, sin embargo, se ha modificado el cornisamento incorporando un alero metálico. El interior muestra daños por filtraciones de humedad y la fachada evidencia presencia de ampollas y fisuras en pinturas recientemente aplicadas.

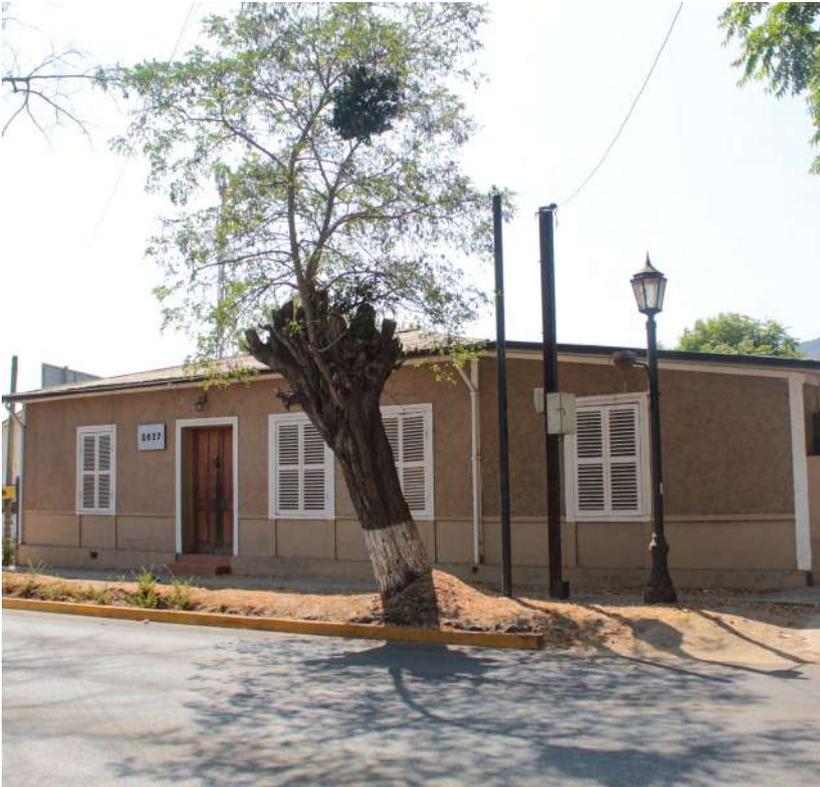
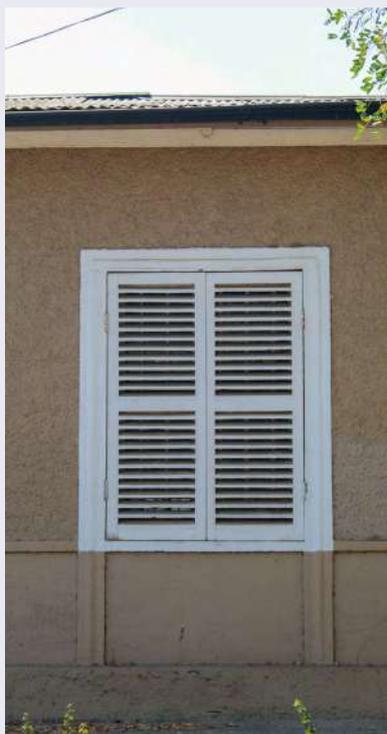
Fachada del inmueble

El sobrecimiento presenta humedad por capilaridad con manchas por lavado diferencial y pérdida de recubrimiento en sectores. El muro cuenta con grietas y fisuras, los elementos de madera de los marcos de los vanos y del empallillado se encuentran desgastados, degradados con desconchado, junto a rayados. Aun así, se mantienen sus atributos y características arquitectónicas.

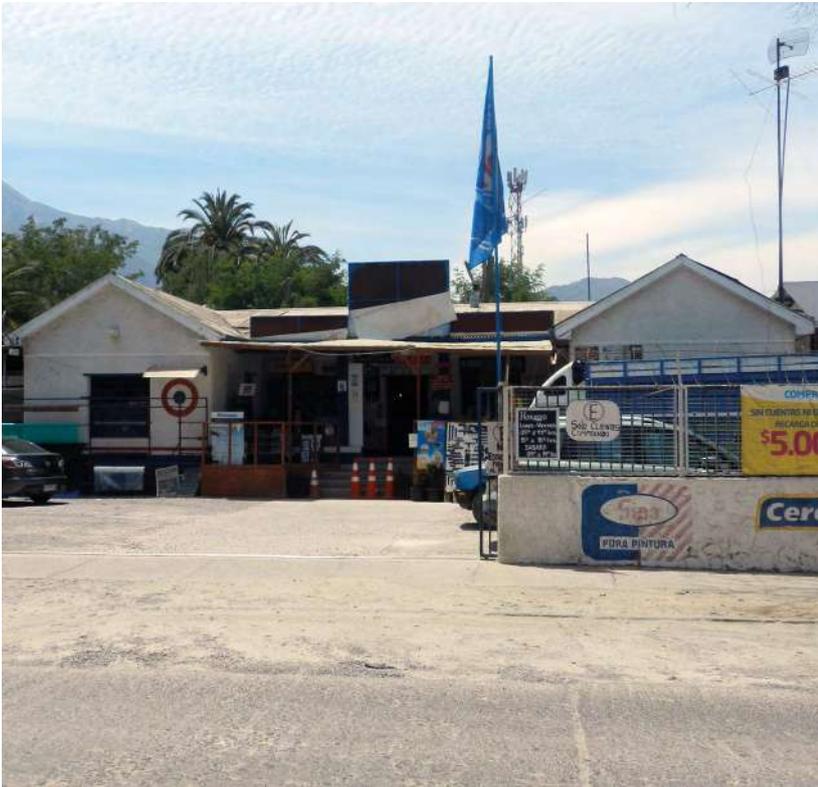
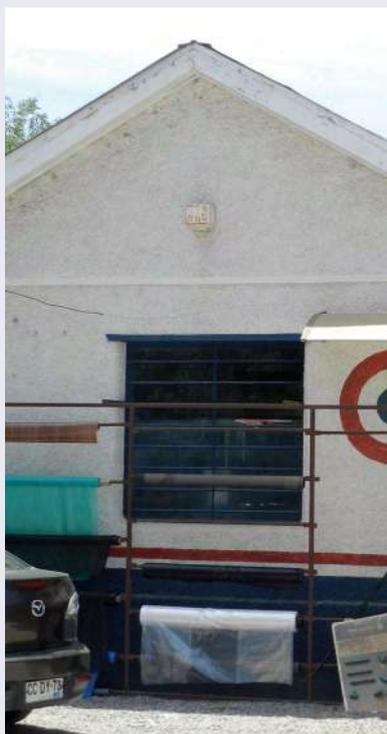
Fachada del inmueble

La fachada muestra daños por humedad, deterioro de maderas y erosión de estucos. Gran parte de sus atributos formales han sido alterados por agregados publicitarios y ampliaciones. Los recintos interiores fueron modificados y subdivididos, el antejardín ha sido modificado como estacionamiento.

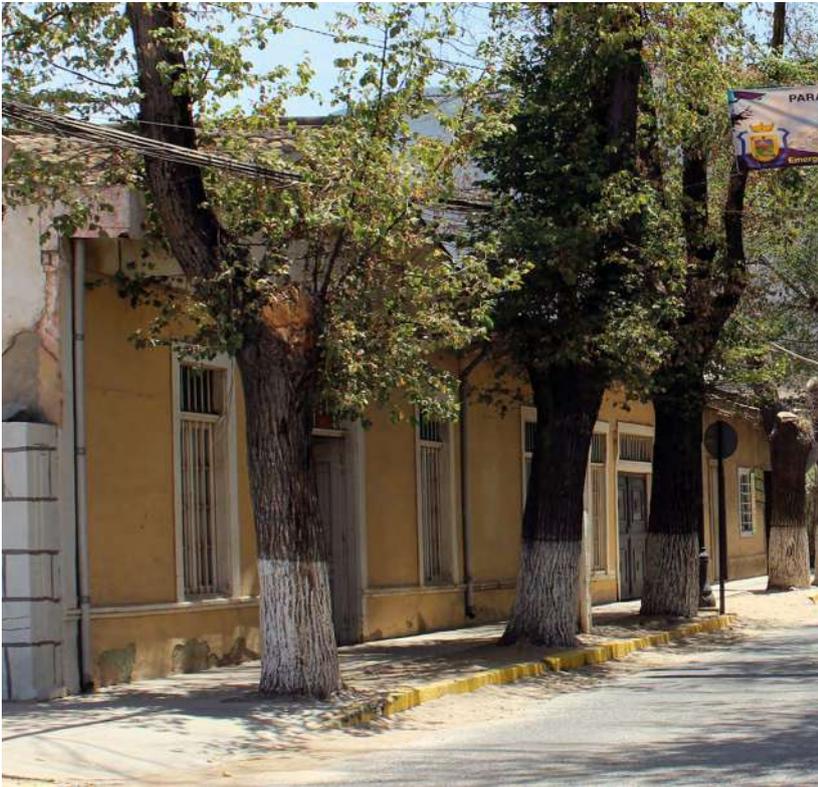
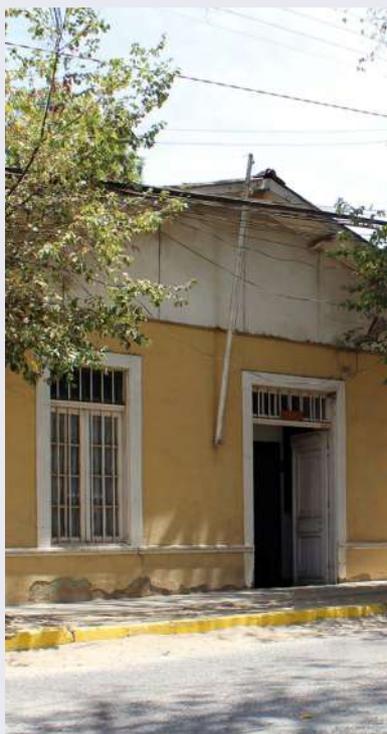
Fachada del inmueble

La fachada presenta grietas, decapado de estucos y suciedad. El alero presenta maderas resquebrajadas y lavado de pinturas. Los marcos de las puertas presentan pudrición avanzada en la parte baja. La techumbre original de tejas fue reemplazada por una similar de material liviano.

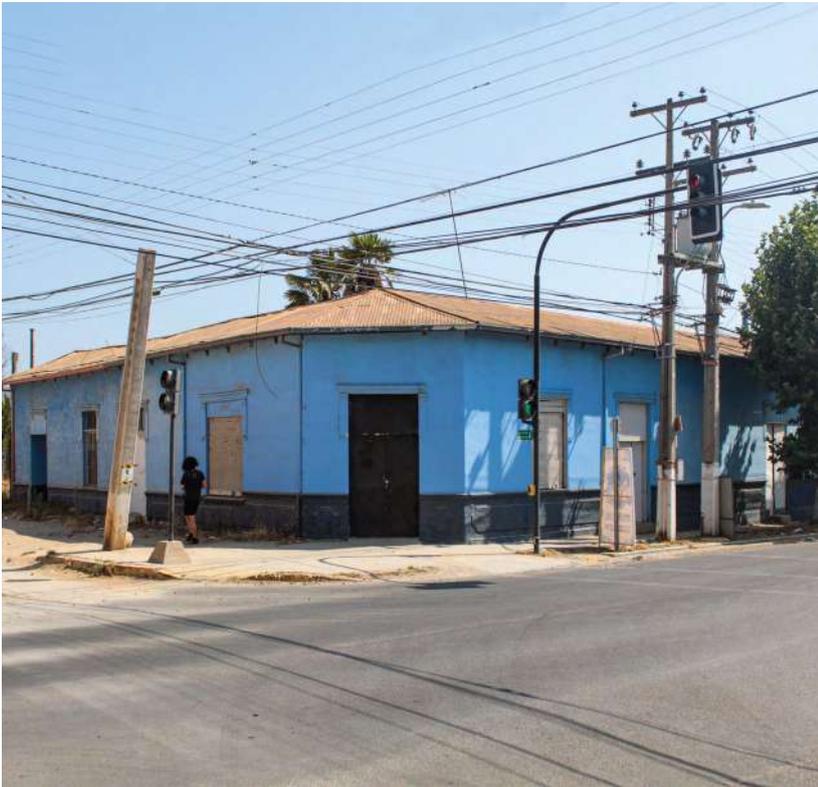
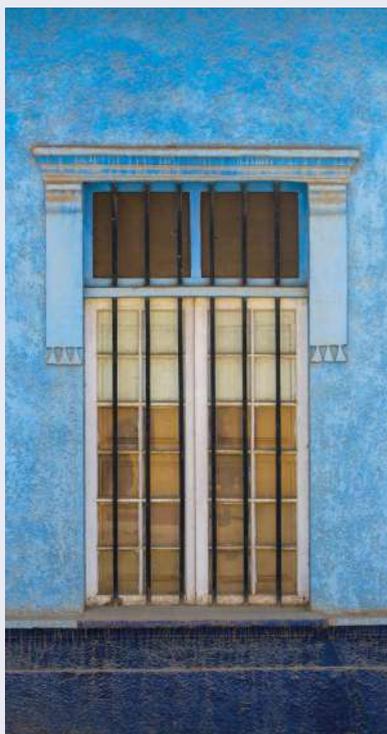
Fachada del inmueble

El sobrecimiento y el zócalo se encuentra degradado. El muro de la fachada presenta grietas y fisuras con pérdida de revestimiento, con elementos faltantes en los marcos de los vanos, junto a rayados e intervenciones de tipo comercial. Sin embargo, se mantienen sus atributos y características arquitectónicas.

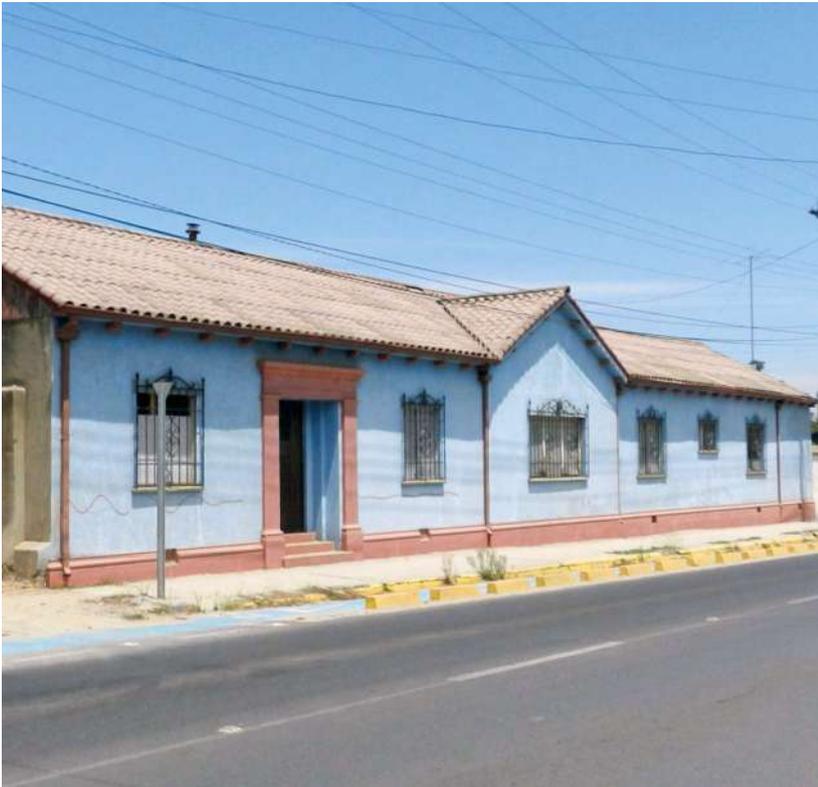
Fachada del inmueble

La fachada presenta grietas reparadas con una textura que difiere del resto del muro. Se observan manchas de óxido en herrajes y suciedad ambiental, el frontón de madera presenta daños por filtración de humedad. El cierre lateral fue demolido y la cubierta de tejas fue sustituida por planchas de fibrocemento tipo teja.

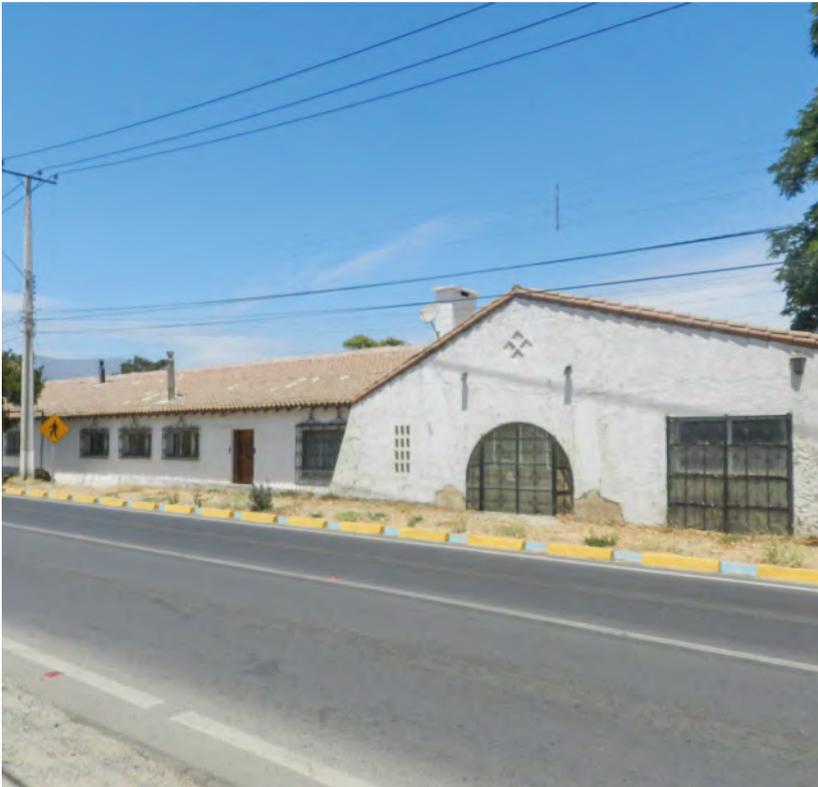
Fachada del inmueble

Se observan algunas modificaciones en las fachadas hacia el patio interior, que incorpora pilares y vigas de hormigón armado. Sus muros presentan grietas, fisuras, humedad, desprendimiento de estucos y suciedad. Sin embargo, se mantienen sus atributos formales.

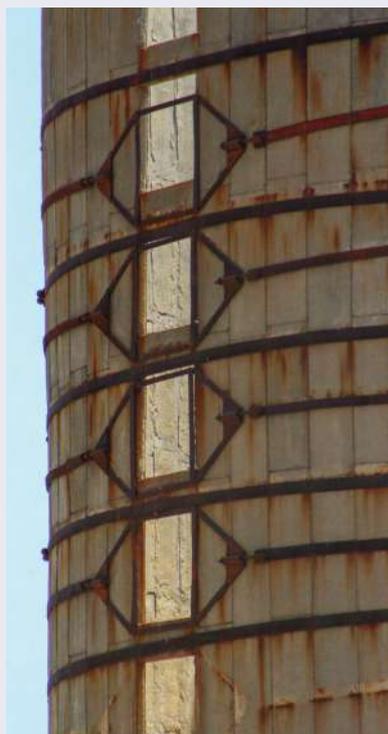
Detalle del silo

El muro de hormigón de los silos presenta grietas y fisuras con manchas por lavado diferencial y patologías asociadas a la humedad. Los elementos metálicos de los tensores se encuentran oxidados, desgastados, fuera de su eje y con elementos faltantes. Sin embargo, se mantienen intactos sus atributos y características arquitectónicas.

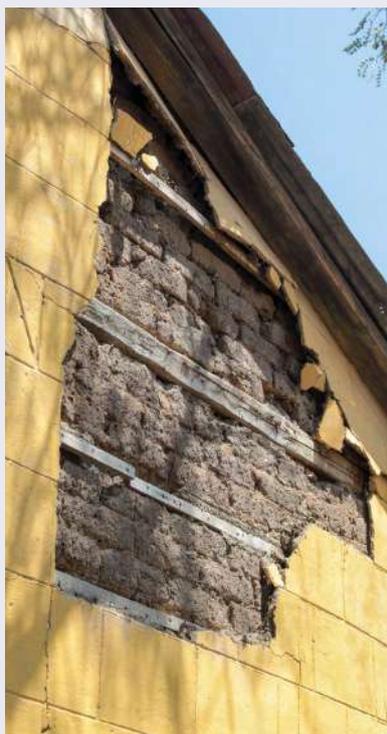
Detalle de la fachada

La fachada del inmueble presenta grietas en el extremo del muro y fisuras variadas por cambio de revestimiento. La cornisa se encuentra degradada con elementos faltantes, así también se encuentra deformada por pandeo en el muro y flexión en la estructura de techumbre. A pesar de lo anterior, mantiene intactos sus atributos y características arquitectónicas.

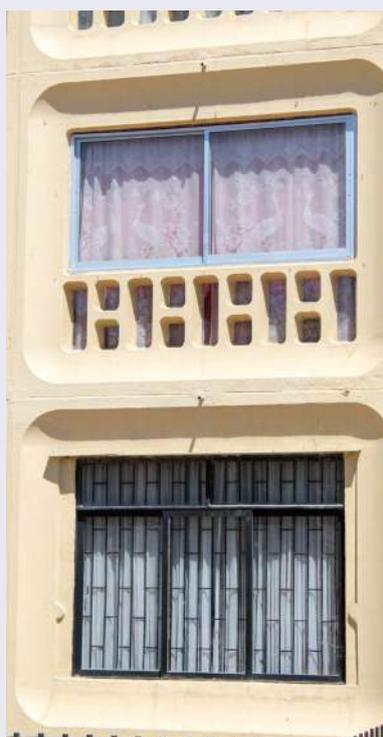
Detalle del conjunto

El muro de hormigón presenta grietas y fisuras lo que ha significado desprendimiento en sectores puntuales entre niveles, junto a desconchado y suciedad atmosférica. Se observa cambio en el tipo de ventanas. Sin embargo, se mantienen sus atributos y características arquitectónicas.

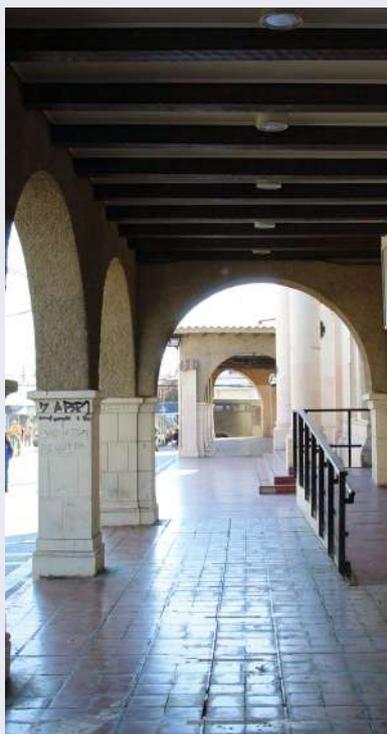
Detalle de la fachada

Muestra fisuras en estuco, manchas de humedad, suciedad superficial y lesiones antrópicas como rayados. Los herrajes de las puertas laterales presentan corrosión que ha manchado la pintura de la fachada. El edificio conserva sus elementos ornamentales exteriores.

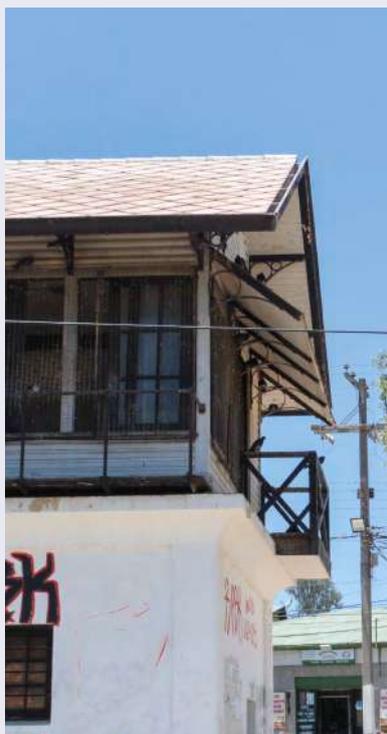
Detalle de la fachada

La cabina se encuentra rehabilitada, más presenta fisuras en el muro del primer nivel con suciedad atmosférica y rayados. En el segundo nivel se observan patologías asociadas a la humedad por depósito sobre la cornisa. La cubierta ha sido modificada. Sin embargo, se mantienen sus atributos y características arquitectónicas.

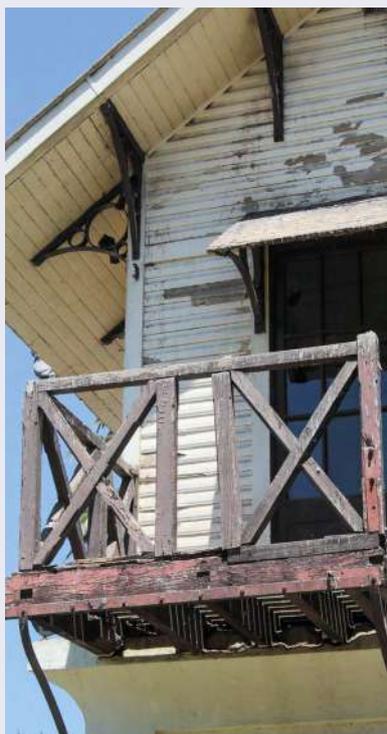
Detalle de la fachada

El muro de albañilería del primer nivel presenta grietas, fisuras con desconchado, suciedad y rayados, el recubrimiento del segundo nivel se encuentra desgastado y degradado. La cubierta ha sido modificada. Sin embargo, se mantienen sus atributos y características arquitectónicas.

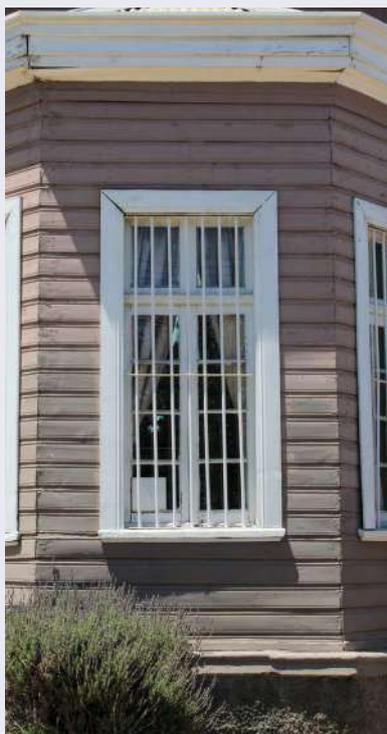
Detalle de la fachada

El inmueble se encuentra rehabilitado sin presentar patologías graves, sin embargo se observa desgaste y pérdida de pintura puntuales en el muro, con cambio en la cubierta y desgaste de elementos de madera. Sin embargo, se mantienen sus atributos y características arquitectónicas.
