Inventario Nacional de Patrimonio Inmueble de Chile

Región de Valparaíso

Provincia de San Felipe de Aconcagua, comuna de Santa María
Provincia de Marga Marga, comunas de Quilpué, Limache,
Olmué y Villa Alemana

Tomo **13**

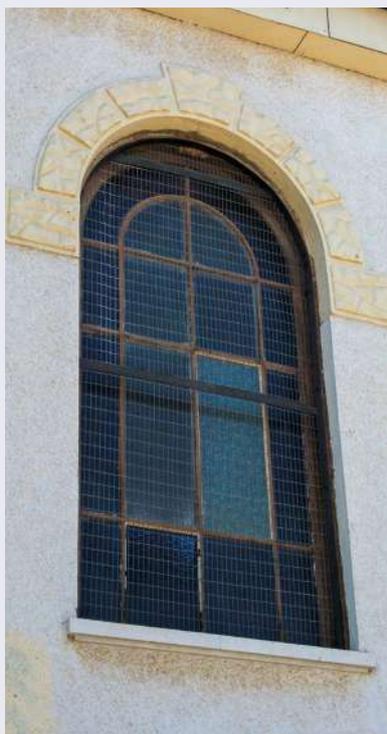
Detalle de la fachada

El inmueble sufrió serios daños estructurales por el terremoto de 1985 lo que significó la remodelación del templo incluyendo modificaciones. Se observan grietas verticales y diagonales en los muros. Sin embargo, se mantienen sus atributos y características arquitectónicas.

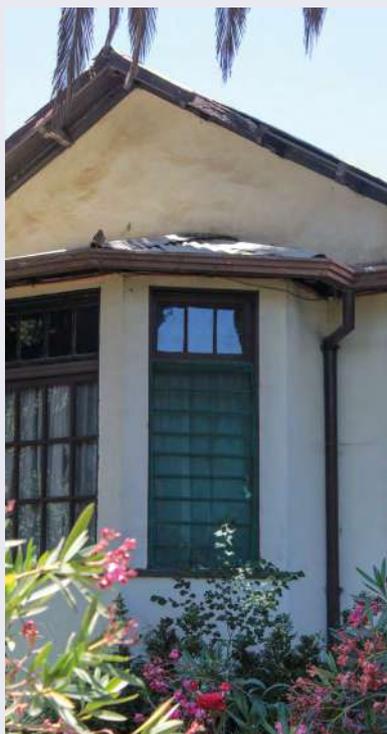
Detalle de la fachada

Se observan variadas fisuras en el muro con suciedad atmosférica. Los elementos de madera presentes en los marcos y empallado de las ventanas se encuentran degradados con desconchado de pintura. Sin embargo, se mantienen sus atributos y características arquitectónicas.

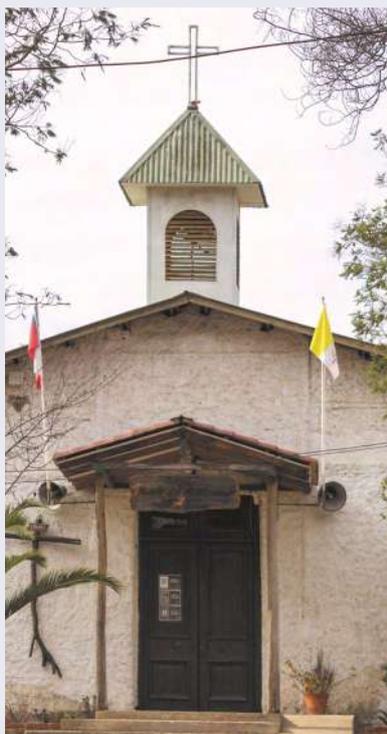
Detalle de la fachada

El inmueble original fue gravemente afectado por el terremoto de 1906 reconstruyendo el templo, dejando solo una nave central acortando su largo, con dos corredores laterales que fueron afectados por terremotos posteriores. Actualmente se observan grietas con degradado de elementos ornamentales junto a modificaciones en la fachada.
