Renovación del Insuco

UNA VALIOSA RECUPERACIÓN

ES EL MISMO, PERO DIFERENTE. DESPUÉS DE DOS AÑOS DE RECONSTRUCCIÓN, EL INSTITUTO SUPERIOR DE COMERCIO EDUARDO FREI MONTALVA ABRIÓ SUS PUERTAS. REPINTADO, REMOZADO, REFORZADO Y CON LA INCLUSIÓN DE TECNOLOGÍA DE PUNTA, RECIBIÓ UN TRATAMIENTO CASI QUIRÚRGICO DURANTE SU RESTAURACIÓN.

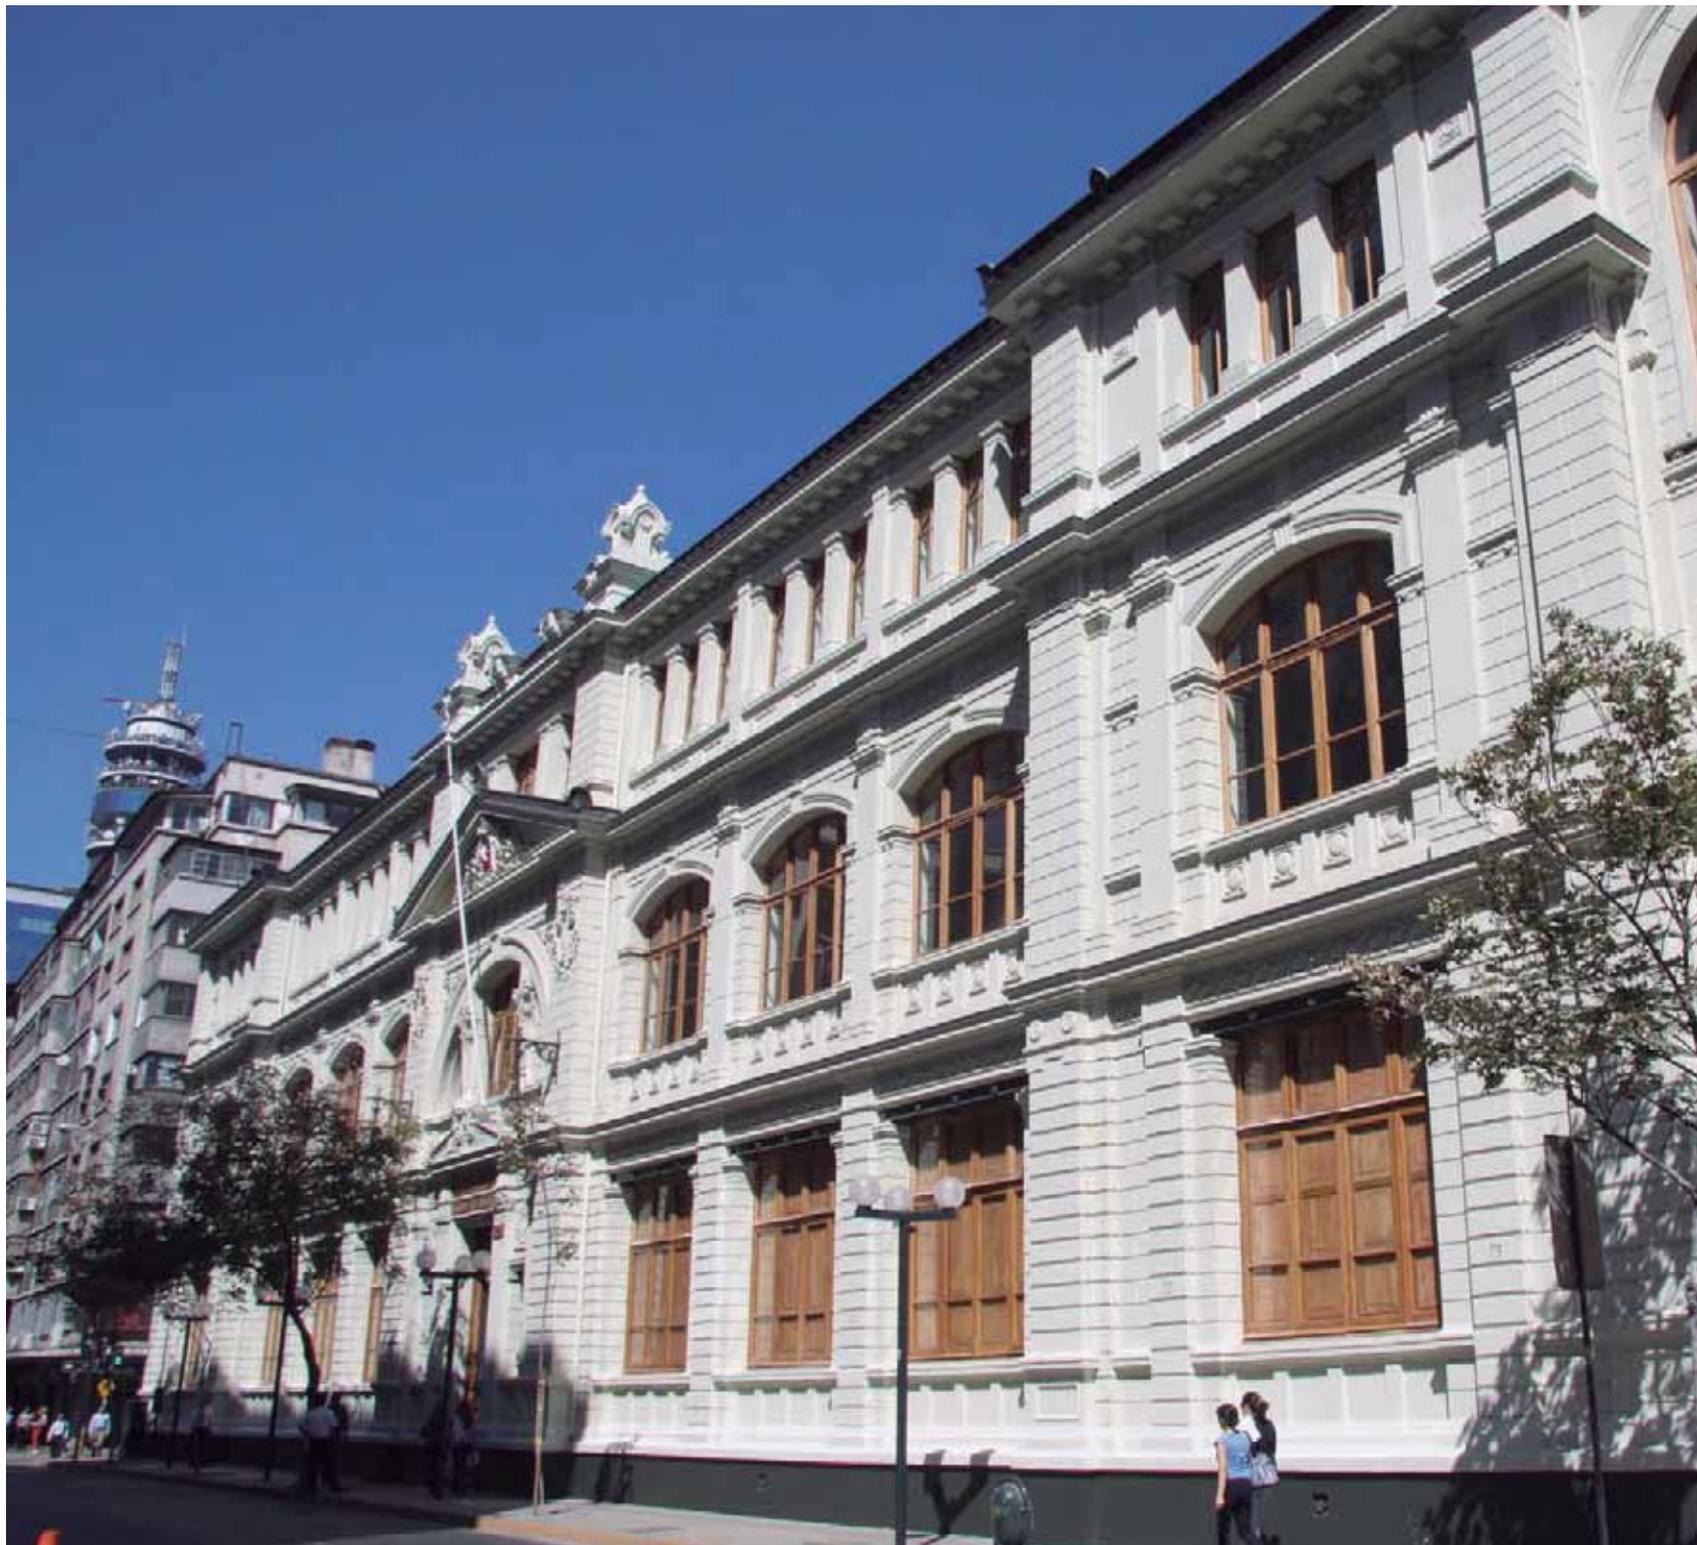
Fachada restaurada del Insuco, en calle Aunátegui 126.

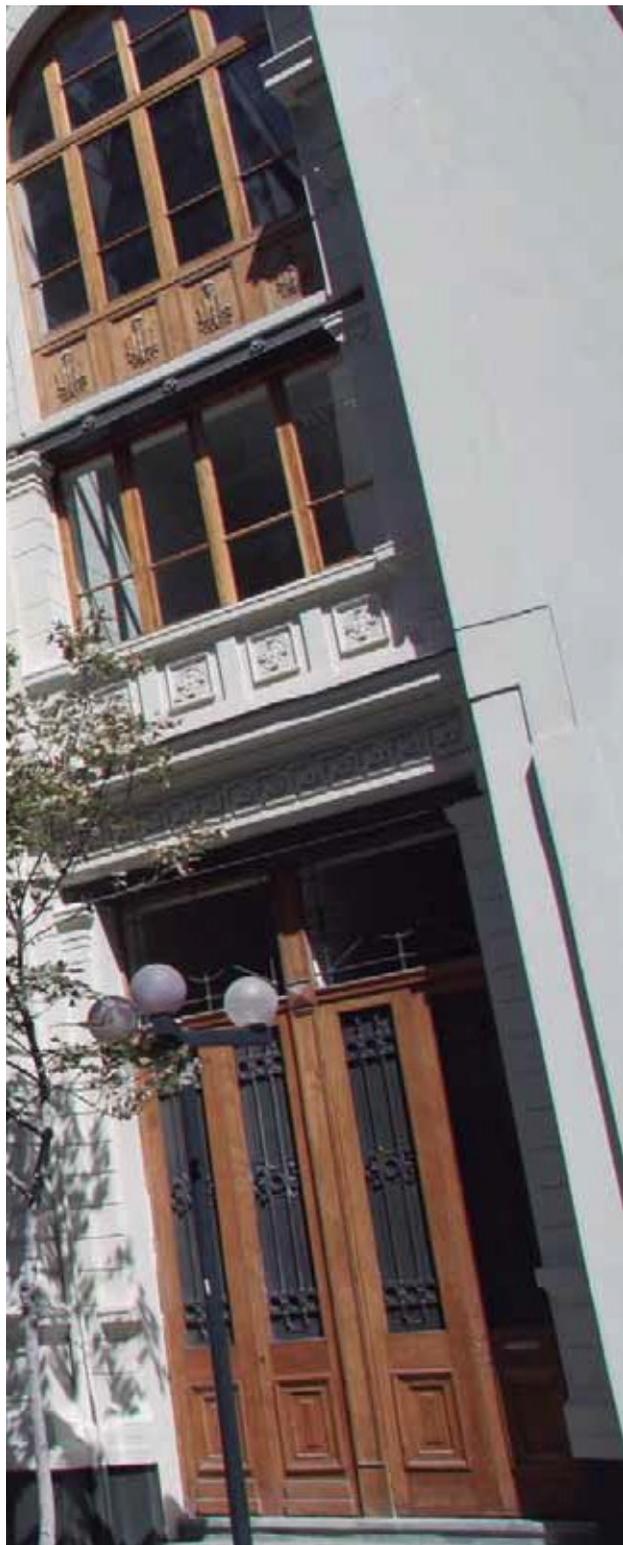
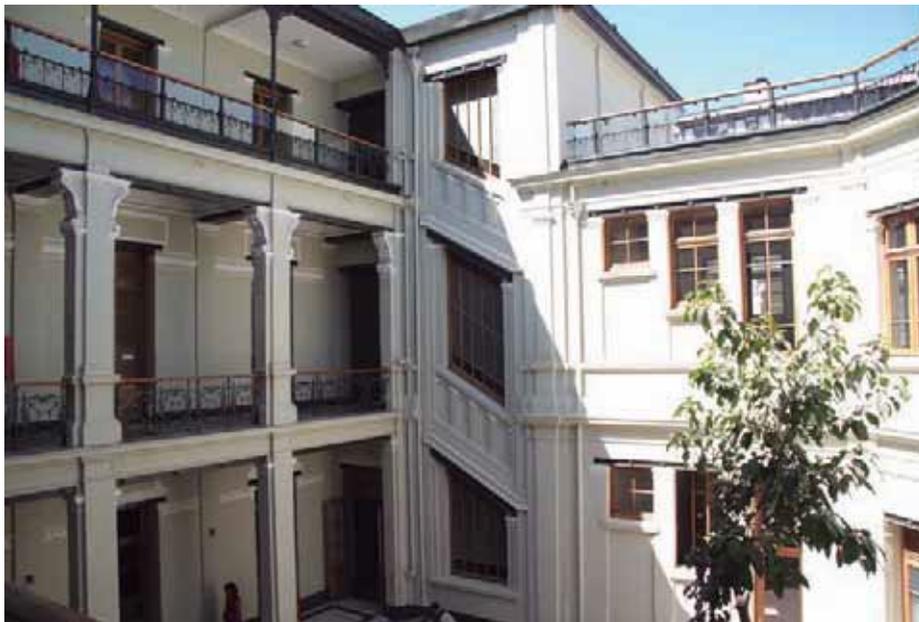
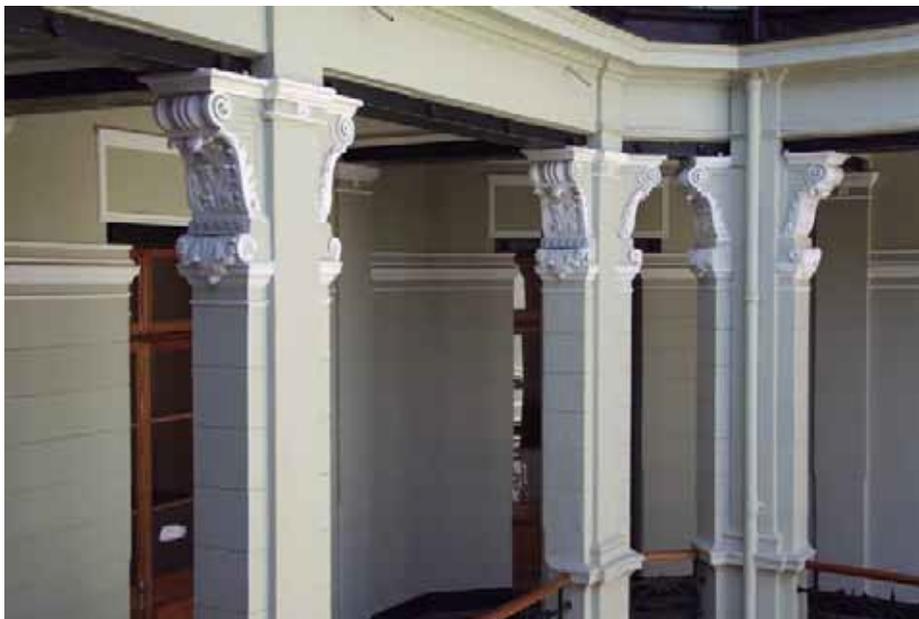
Sus tres pisos albergan a 1.300 estudiantes técnico profesionales de administración, contabilidad y secretariado.

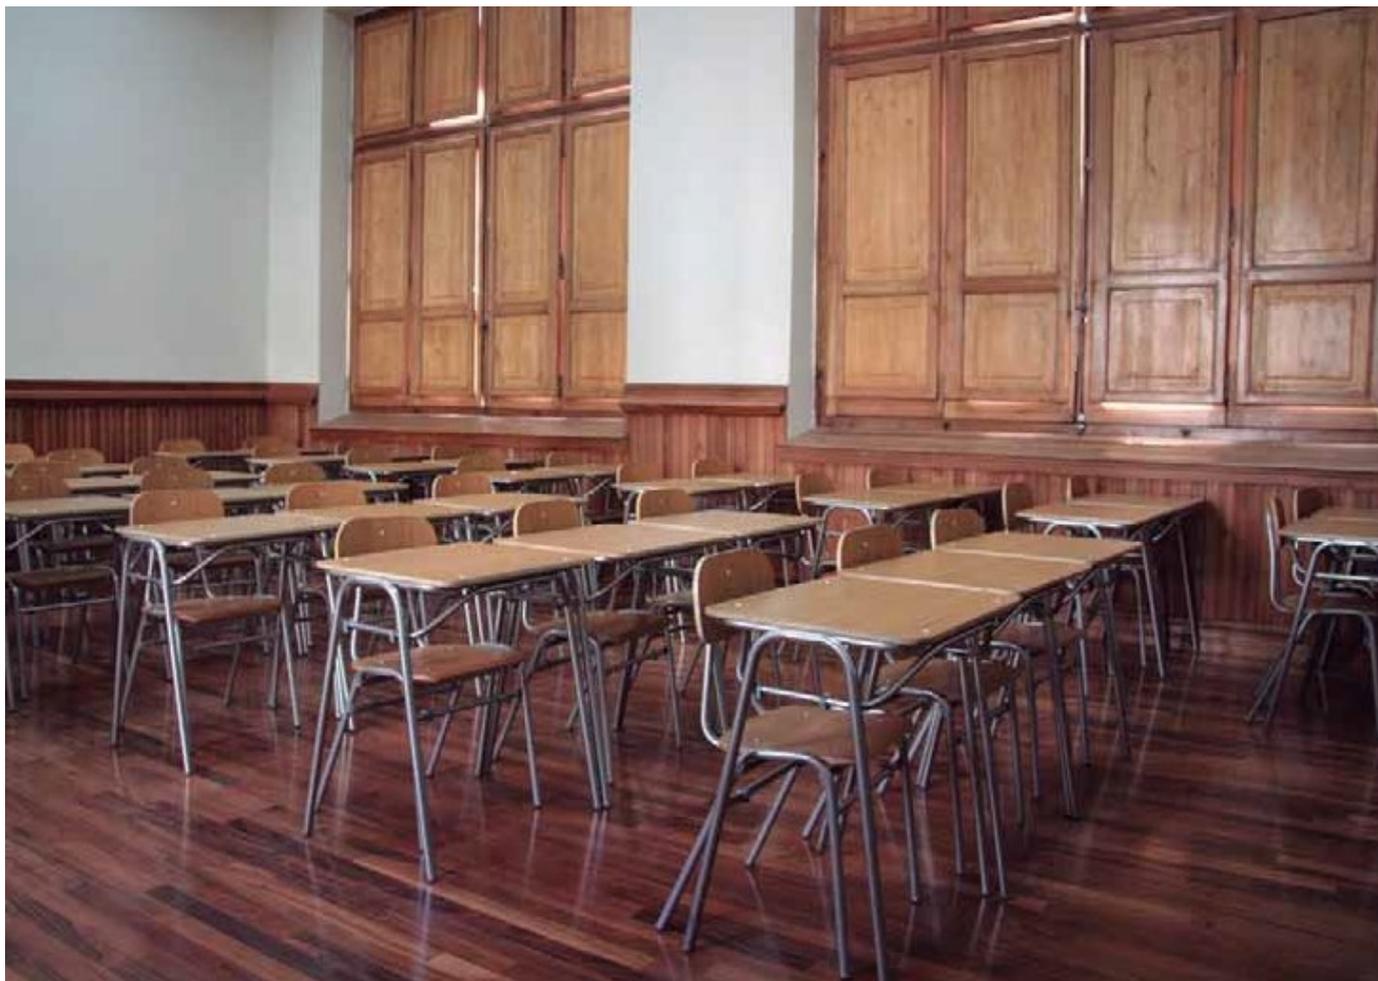
----- Durante la reconstrucción, se restauraron las ventanas, cornisas y otros elementos decorativos para conservar la imagen y el valor patrimonial del edificio. -----

La segunda sección de esta parte de las obras fue la restauración de los elementos decorativos y terminaciones, puertas, ventanas y zócalos de madera, pavimentos, cielos, techumbre, muros y cornisas. Fue un trabajo delicado, que necesitó de especialistas que a veces fueron difíciles de conseguir.

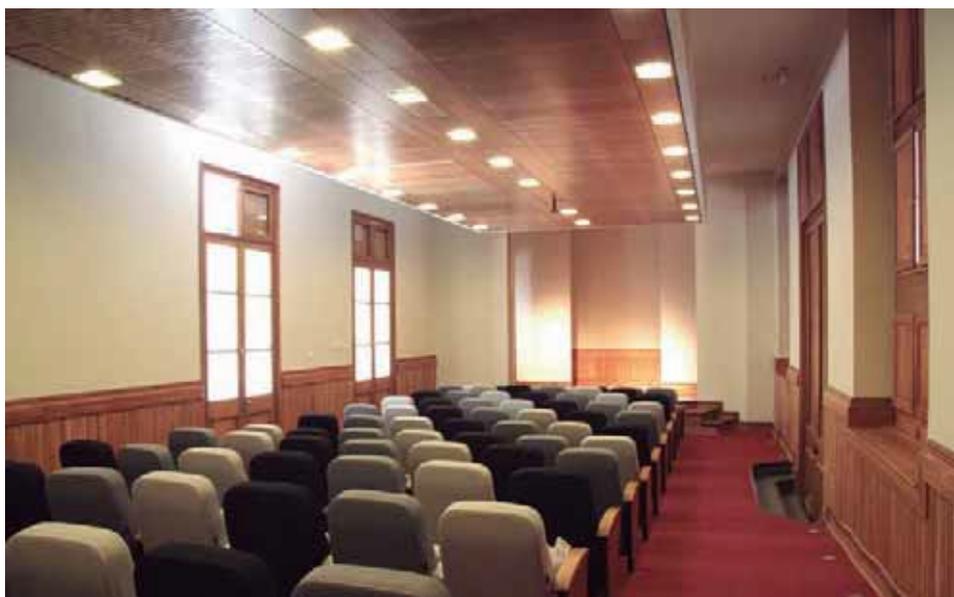
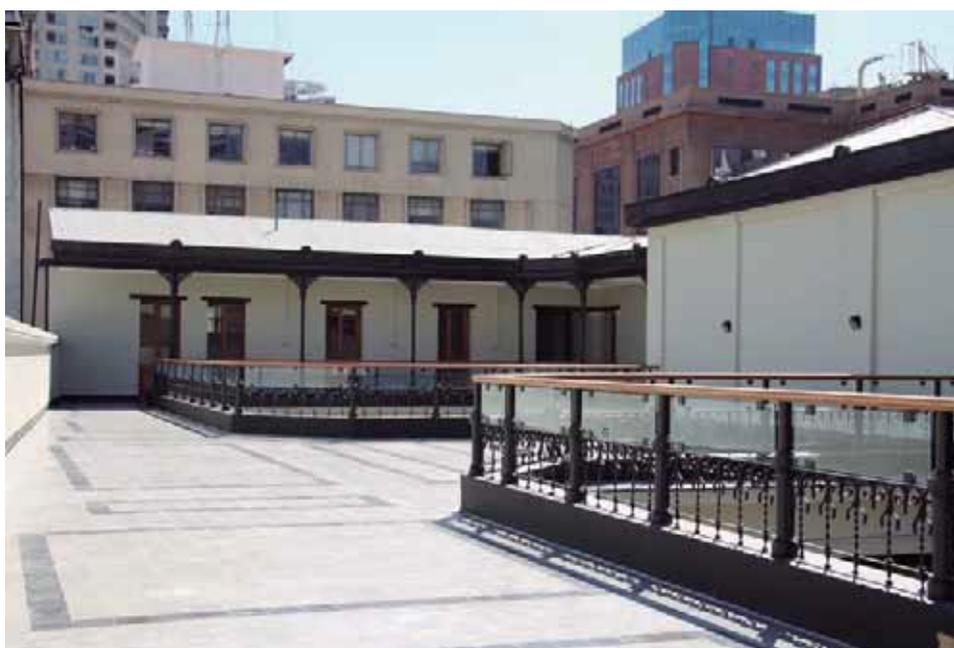
Una de las mayores dificultades del proyecto fue compatibilizar el uso de tecnologías de última generación -como paneles solares, luminarias y nuevos sistemas de electricidad y alcantarillado- con una infraestructura con más de un siglo de antigüedad.

acústica y térmica, 16 paneles solares para calentar el agua de las duchas e iluminación de alta eficiencia. “Lo más difícil fue conjugar la arquitectura de una época, la conservación patrimonial versus el uso y la aplicación de nuevas tecnologías. A veces hubo que adecuar en términos normativos ciertos elementos arquitectónicos. Muchas veces las especialidades, que no son parte del edificio original, hay que incorporarlas dentro del proyecto y en ocasiones los espacios no están diseñados para eso”, resume Carla David.
