CENTRO CULTURAL ARAUCO

UN NUEVO ESPACIO PARA LA CULTURA

— Con una superficie construida de 1.400 m², esta obra de la región del Biobío fue pensada para reemplazar y mejorar la Biblioteca Municipal y el Teatro Jury Jury, ambos duramente dañados tras el terremoto de 2010. El centro está compuesto por dos niveles: el primero hecho con hormigón y el segundo, por una estructura metálica acompañada de una piel en base a quiebra vistas de madera laminada.

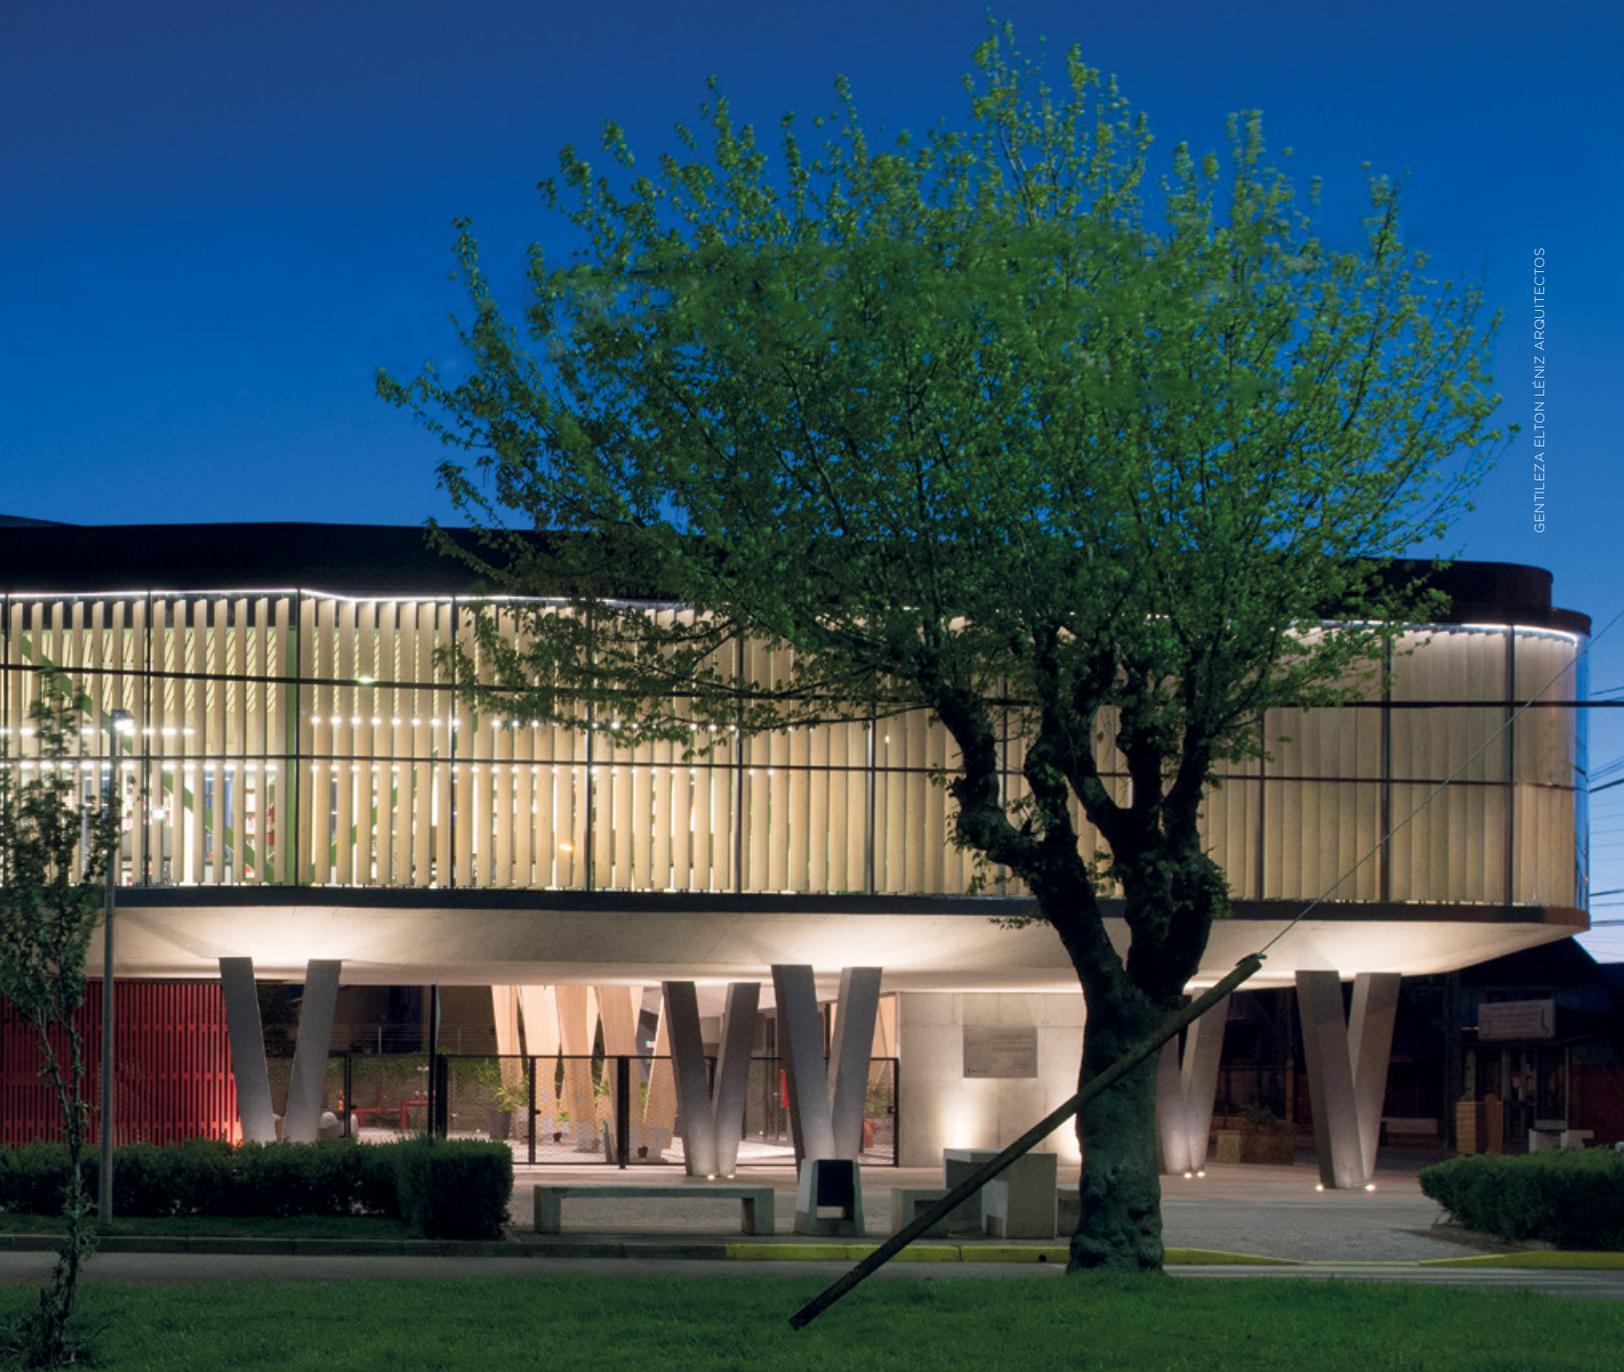
El primer piso de la obra fue diseñado en hormigón armado y ahí es donde se desarrollan las actividades masivas y públicas. En este nivel se encuentran el teatro, la cafetería, la tienda, el foyer de exposiciones y las salas multiuso que se relacionan con el espacio público y se abren hacia el patio techado.

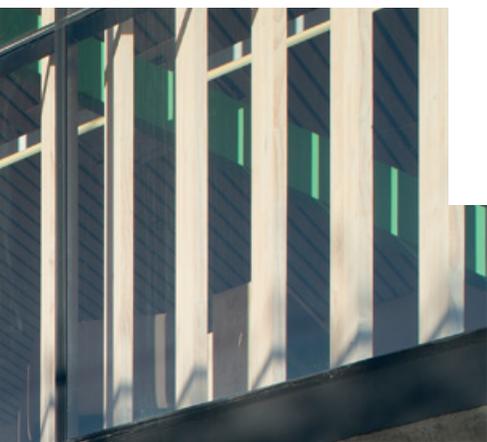
El espacio de la biblioteca recorre casi todo el perímetro del segundo nivel y construye ambos frentes de la esquina. Una piel en base a quiebra vistas de madera laminada filtra el sol poniente y dirige las vistas hacia el Cerro Colo Colo.

La biblioteca queda con fachada poniente, por lo que el tema de la luz solar es más difícil de controlar debido a su horizontalidad. Ante esto, se instalaron unos quiebravistas de madera laminada (pino insigne) de 3,2 m aproximadamente con un ángulo de inclinación cercano a los 35 grados. “Con esto podemos controlar la luz que entra desde el poniente, aprovechándola de mejor manera sin una exposición directa. Además, gracias al ángulo de los quiebravistas, se puede

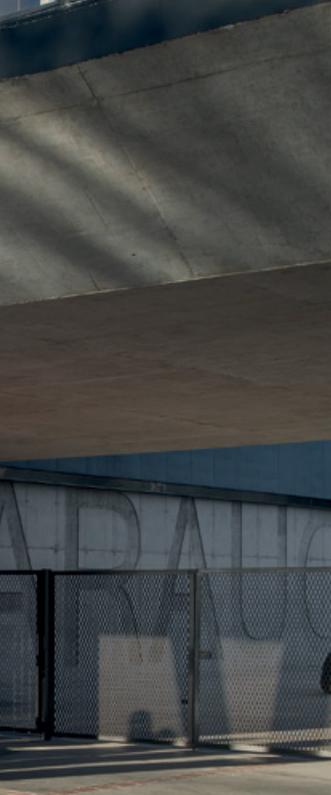
El Teatro, salas multiuso y las circulaciones verticales son envolventes estructurales que soportan un segundo nivel liviano de estructura metálica, donde se ubican la biblioteca, la administración y los servicios.

Los pilares soportan una gran losa enervada que es la que sustenta el se-

gundo nivel, a la vez que esta estructura metálica permitió que el piso fuera liviano. Asimismo, detrás de las celosías de madera se encuentran unas diagonales que ayudan a sostener el resto de la cubierta.
