Inventario Nacional de Patrimonio Inmueble de Chile

Región de Valparaíso

Provincia de San Felipe de Aconcagua, comunas de San Felipe, Catemu, Llay-Llay, Panquehue y Putaendo

Tomo **12**

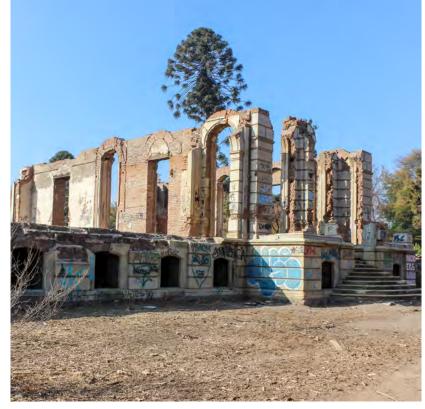
Fachada del palacio

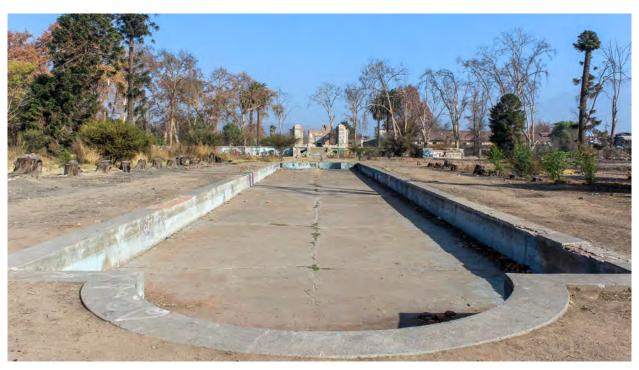
Vista de ruinas del palacio

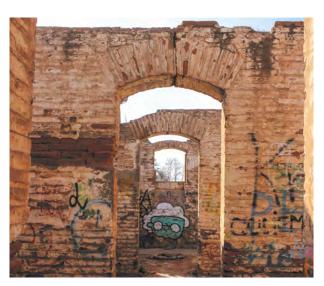
Detalle de ruinas del palacio

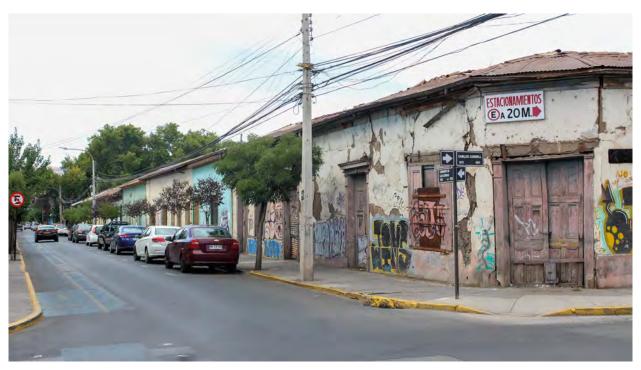
Inmuebles dentro del área patrimonial

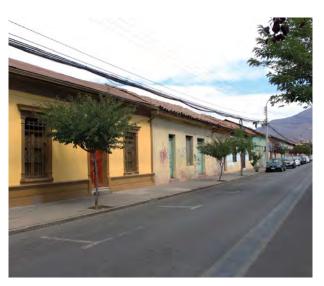
Inmuebles de fachada continua dentro del área patrimonial

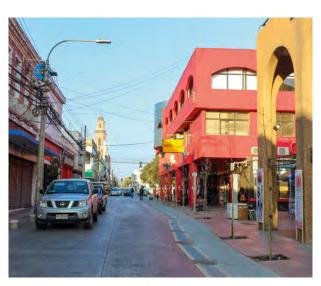
Vista oriente de calle Arturo Prat

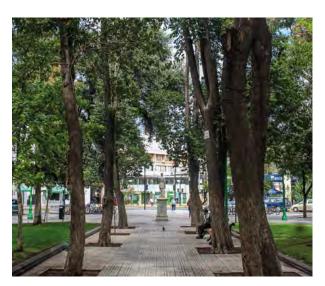
Vista al interior de la plaza

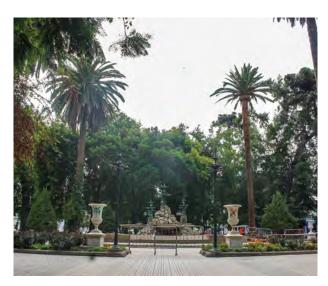
Vista hacia pileta dentro de la plaza

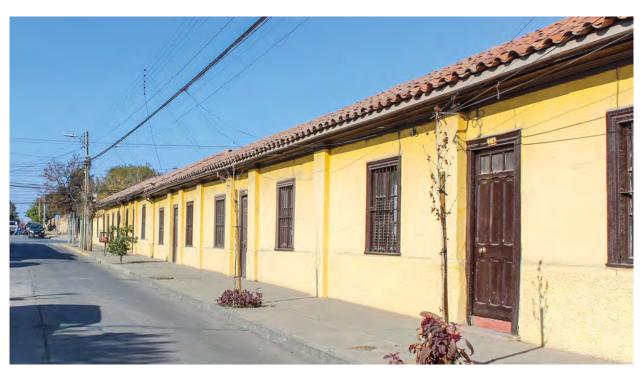
Vista de inmuebles de fachada continua de la calle San Martín

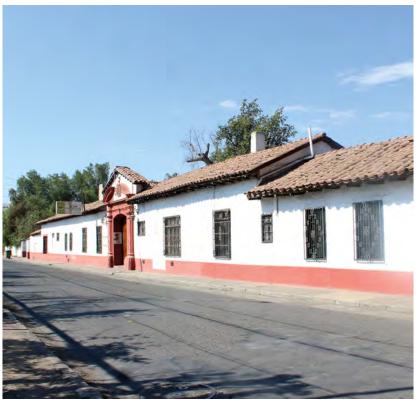
Código de inmueble: 0570100027 Fecha de registro: 18-03-2021

Fachada del inmueble

El inmueble mantiene sus atributos arquitectónicos. Sin embargo, en el muro exterior de la fachada presenta fisuras grietas y rayados. Se observa flexiones y deformaciones en la estructura de techumbre, e intervenciones menores en el interior debido a sus adaptaciones por uso.

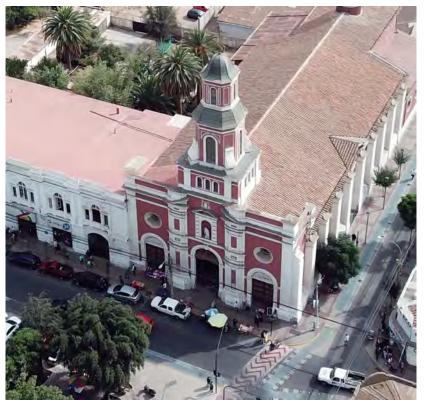
Código de inmueble: 0570100079 Fecha de registro: 18-03-2021

Vista aérea del inmueble

El inmueble evidencia un mantenimiento periódico, sin embargo, se observan manchas de humedad por capilaridad a nivel del zócalo, fisuras en revestimientos, grietas en las esquinas de la torre, suciedad atmosférica y rayados. Pese a ello, conserva sus atributos originales.

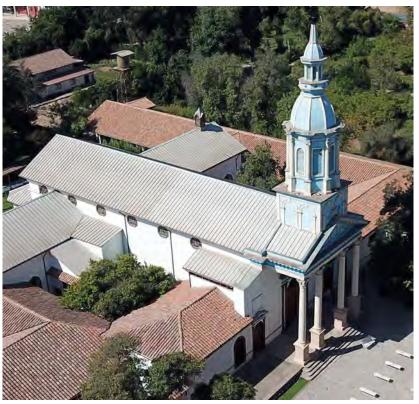
Código de inmueble: 0570100120 Fecha de registro: 18-03-2021

Vista aérea del inmueble

La iglesia presenta graves daños estructurales, que se observan en las grietas a lo largo de la nave y contrafuertes con caída de revestimiento, exponiendo la albañilería de adobones, los pilares de madera del frente junto a la estructura de techumbre presentan graves deformaciones.

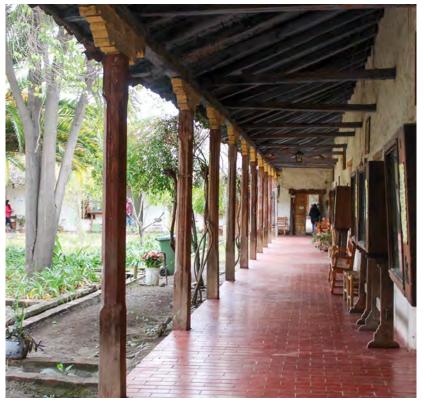
Código de inmueble: 0570100137 Fecha de registro: 18-03-2021

Detalle del interior del inmueble

El inmueble mantiene sus atributos, sin embargo, se observan fisuras y grietas en los muros, con desgaste de material de los elementos de madera en los pilares, sopandas y marcos. Presenta intervenciones posteriores como el cambio de cubierta en el volumen central del ala poniente.

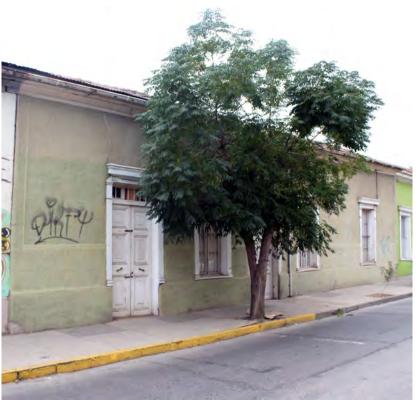
Código de inmueble: 0570100046 Fecha de registro: 16-03-2021

Fachada del inmueble

El muro de la fachada presenta deformaciones por asentamiento diferencial en el centro entre la puerta de acceso y la ventana continua, con una grieta vertical sobre el dintel hasta la cornisa. Los marcos presentan desgaste de elementos y los muros suciedad atmosférica y rayados.

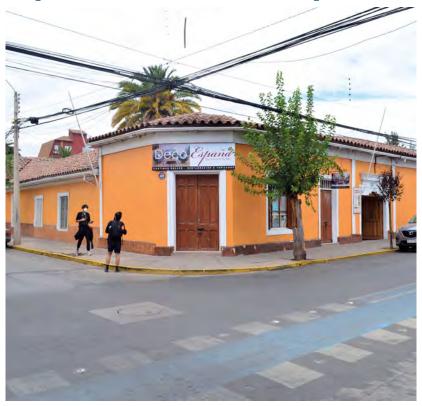
Código de inmueble: 0570100057 Fecha de registro: 16-03-2021

Vista en perspectiva del inmueble

El inmueble presenta una rehabilitación integral que contempla mejoras en la fachada manteniendo sus atributos pero con intervenciones por el uso comercial. Presenta pérdida de revestimiento en el sobrecimiento, con desplomes en el muro, junto a degradación de los elementos de madera del alero.

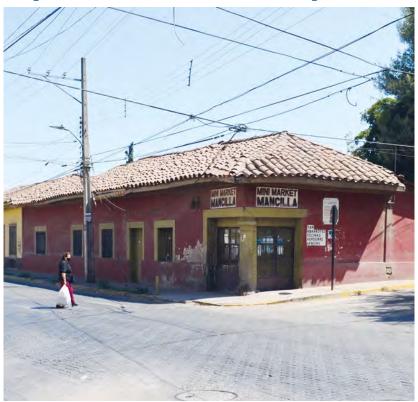
Código de inmueble: 0570100070 Fecha de registro: 18-03-2021

Vista en perspectiva del inmueble

El inmueble presenta grietas estructurales que han significado la pérdida de revestimiento en el encuentro de la fachada con la abertura de la esquina. Junto a esto se observan deformaciones en la estructura de techumbre que afecta directamente el estado del alero.

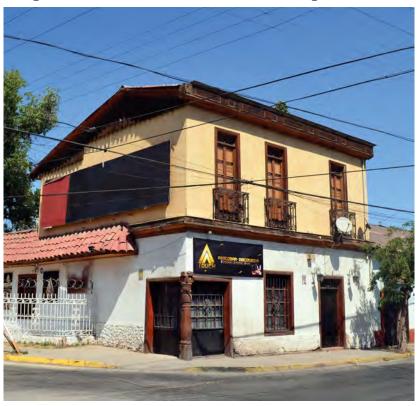
Código de inmueble: 0570100072 Fecha de registro: 18-03-2021

Fachada del inmueble

Se observan grietas y pérdida de revestimiento en el zócalo y grave deterioro de los elementos de madera presentes en la cornisa y friso. Presenta intervenciones que incluye la ampliación del segundo nivel con cambio de cubierta que afecta la continuidad de la cornisa.

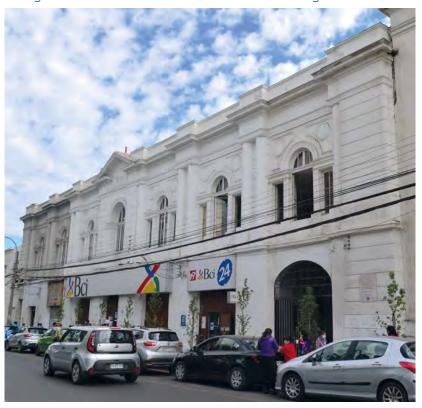
Código de inmueble: 0570100078 Fecha de registro: 16-03-2021

Fachada del inmueble

El inmueble presenta fisuras en los revestimientos, desconchados y craquelados de pintura, y manchas de humedad por infiltración en los muros en el segundo nivel. En el primer nivel se observan intervenciones menores asociadas al uso comercial, con suciedad superficial y rayados.

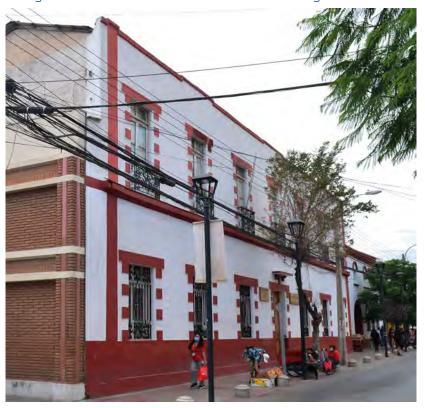
Código de inmueble: 0570100080 Fecha de registro: 16-03-2021

Fachada del inmueble

El inmueble mantiene sus atributos arquitectónicos. Sin embargo, se observa humedad a nivel del zócalo por capilaridad, con manchas y desconchado, junto a fisuras en el muro entre niveles. El muro del medianero se encuentra expuesto, lo que provocó la degradación de la albañilería.

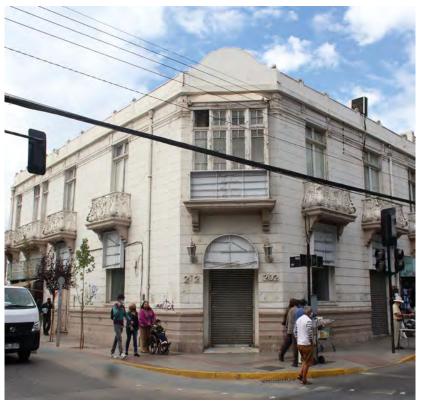
Código de inmueble: 0570100081 Fecha de registro: 16-03-2021

Vista en perspectiva del inmueble

El inmueble presenta fisuras y pérdida de revestimientos en el sobrecimiento. Los balcones muestran degradación de sus elementos, y en uno de ellos colapsó parte de sus ornamentación que dejó expuesta la estructura. Se observa manchas de humedad por capilaridad, suciedad por depósito y rayados puntuales.

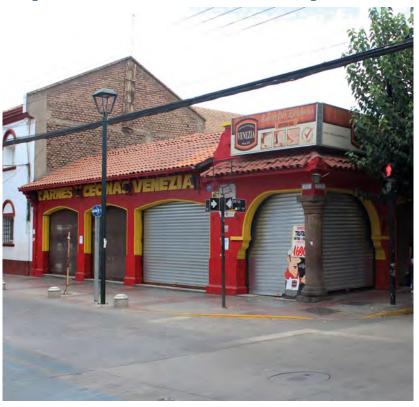
Código de inmueble: 0570100082 Fecha de registro: 16-03-2021

Fachada del inmueble

El inmueble mantiene sus condiciones y atributos arquitectónicos. Sin embargo, se observa absorción de humedad a nivel del sobrecimiento por capilaridad, con desprendimientos de revestimiento. El pilar en esquina se observa degradado y desgastado. Se observan intervenciones menores asociadas al uso comercial.

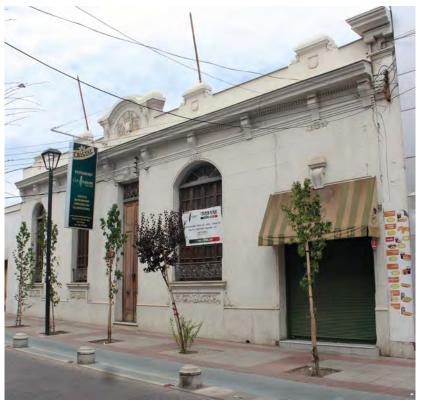
Código de inmueble: 0570100084 Fecha de registro: 16-03-2021

Fachada del inmueble

El inmueble mantiene sus atributos en buenas condiciones. Sin embargo, se observan fisuras en el sobrecimiento y las pilastras, degradación de los elementos de madera de marcos y palillajes de ventanas, desprendimientos puntuales de pintura y suciedad a nivel del zócalo.

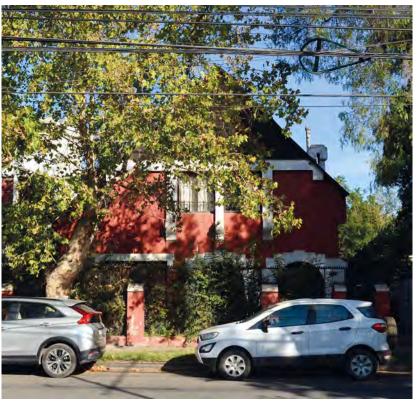
Fachada del inmueble

El inmueble mantiene sus atributos arquitectónicos sin presentar daños estructurales. Sin embargo, se observa deterioro y suciedad en los elementos sobresalientes como la viga, pilastras y en la moldura. Los pilares del cierre presentan humedad en el sobrecimiento, desconchado con pérdida de pintura.

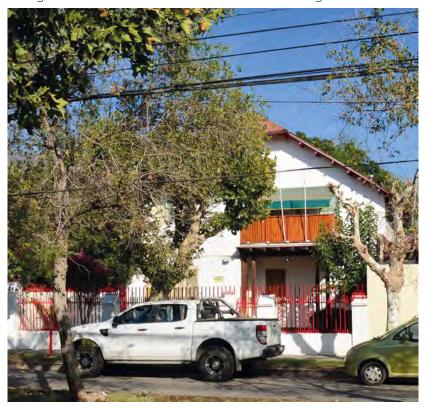
Fachada del inmueble

El inmueble mantiene los atributos de su volumetría, sin embargo, la estructura de techumbre evidencia deterioros de los elementos metálicos de la cubierta. Los pilares y vigas de madera que sostienen la estructura de un balcón, en el acceso, corresponden a una intervención posterior.

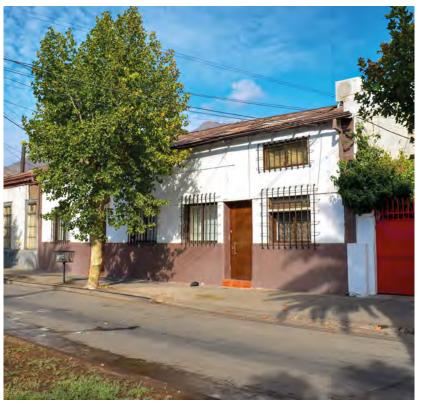
Fachada del inmueble

El inmueble presenta grietas estructurales horizontales en el encuentro del zócalo y el alfeizar, y verticales entre los vanos y la cornisa, además, esta última se encuentra con deformaciones y desgradación del material.

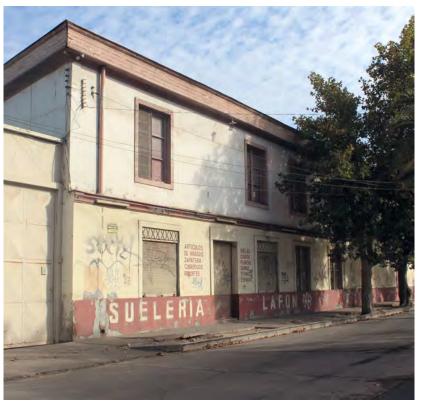
Fachada del inmueble

El inmueble presenta fisuras en toda la fachada y grietas estructurales es las esquinas del inmueble. Además, se observa pérdidas de revestimiento, pinturas craqueladas en el muro y elementos degradados en cornisa y entablamento.

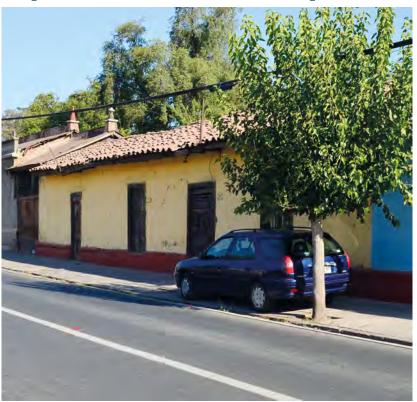
Fachada del inmueble

El muro de la fachada presenta grietas estructurales con desprendimiento de revestimiento. La estructura de techumbre presenta deformaciones, con flexión de la cubierta y alero. Además, los elementos de madera presentan degradación por humedad y agentes xilófagos.

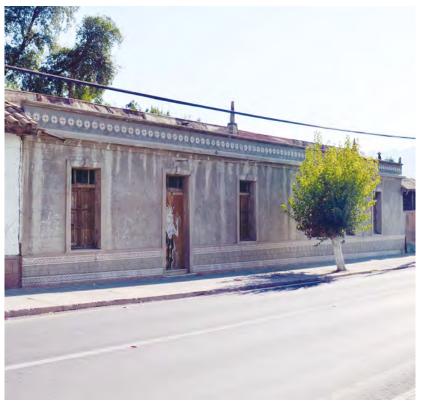
Fachada del inmueble

El inmueble mantiene sus atributos arquitectónicos, sin embargo, en la fachada se observan manchas de humedad y desgaste de material por filtraciones y lavados diferenciales. Los marcos de cemento se encuentran agrietados y desgastados. Los elementos metálicos de la cumbrera se encuentran oxidados.

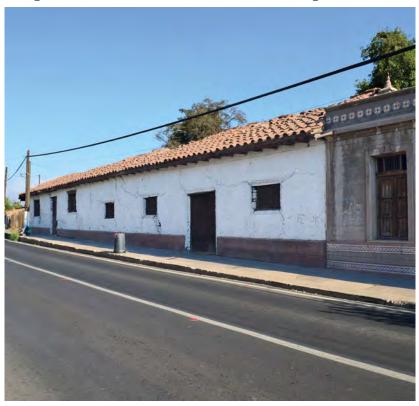
Fachada del inmueble

El inmueble presenta daños estructurales en toda su fachada, incluyendo grietas diagonales en la intersección con los vanos. La estructura de techumbre presenta deformaciones y riesgo de colapso. Los elementos de madera del tapacán se encuentran deteriorados y con flexión.

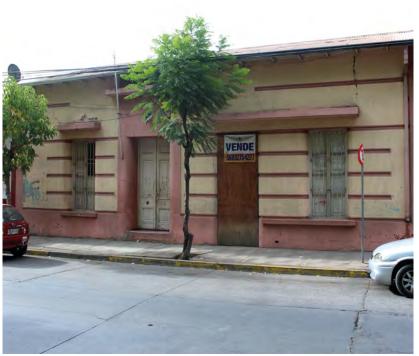
Fachada del inmueble

El inmueble presenta grietas estructurales entre el encuentro del alero y la estructura de techumbre con el muro exterior, y fisuras en el zócalo, jamba y fachada en general. Se observa pérdida de revestimientos, pinturas craqueladas y suciedad superficial.

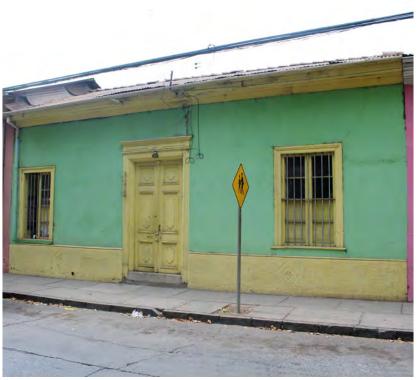
Fachada del inmueble

El inmueble presenta grietas diagonales que nacen en la esquina del dintel de uno de sus vanos. Los elementos de madera se encuentran deteriorados y desgastados en los marcos y en el alero que muestra hongos por humedad, junto a deformaciones puntuales.

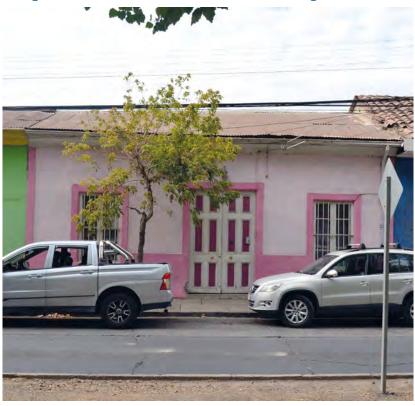
Fachada del inmueble

El inmueble presenta grietas diagonales que nacen en la esquina del dintel de uno de sus vanos. Los elementos de madera se encuentran deteriorados y desgastados en los marcos y en el alero que muestra hongos por humedad, junto a deformaciones puntuales.

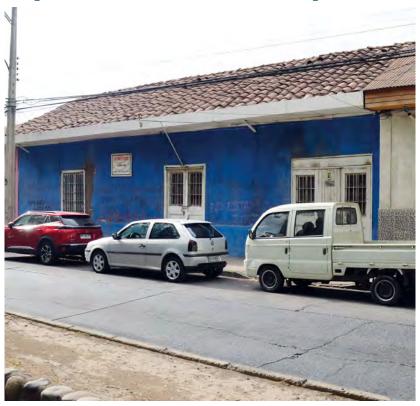
Fachada del inmueble

El inmueble presenta grietas en el zócalo y manchas grandes de humedad producto de filtraciones en el muro exterior. Se observan desprendimientos puntuales de revestimiento que dejó sin protección a la albañilería de adobe. Además, se constata la intervención del alero.

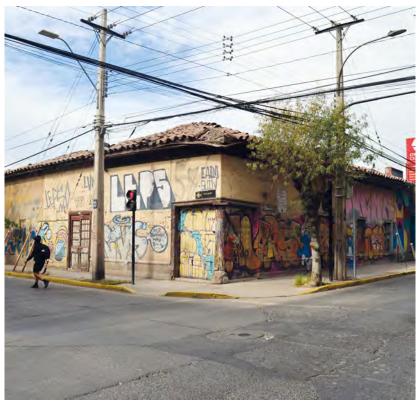
Vista en perspectiva del inmueble

El inmueble presenta fisuras en el revestimiento y grietas en los encuentros de muros. La base del pilar esquina ha perdido materialidad, mientras que su fuste de madera, las puertas y sus marcos presentan disgregación y humedad. La estructura de techumbre presenta deformaciones con pérdida de tejas de arcilla.

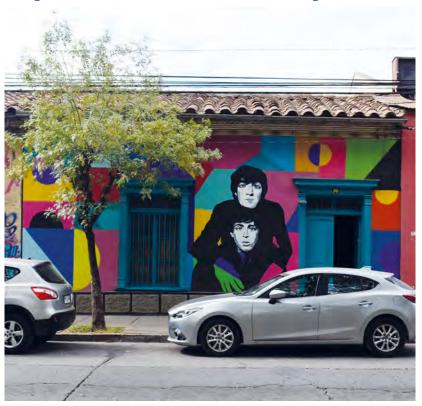
Fachada del inmueble

El inmueble evidencia un mantenimiento periódico, sin embargo, presenta grietas en el sobrecimiento, fisuras en revestimientos, desgaste de material en los marcos de madera y suciedad por depósito. Si bien, la fachada exhibe un mural, conserva sus atributos originales.

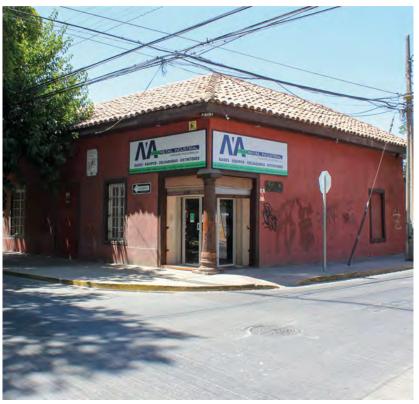
Vista en perspectiva del inmueble

El inmueble presenta manchas a nivel del sobrecimiento por absorción de humedad por capilaridad, fisuras en el revestimiento y grietas diagonales en el encuentro de muros. El pilar en esquina muestra desgaste natural de sus elementos, sin embargo, mantiene sus atributos y características arquitectónicas originales.

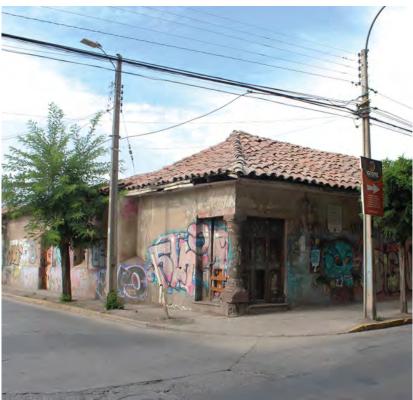
Vista en perspectiva del inmueble

El inmueble evidencia un matenimiento periódico, sin embargo, se observan fisuras en los revestimientos y los elementos de madera, principalmente de la torre, presentan degradación por radiación solar y absorción de humedad, pese a ello, conserva gran parte de sus atributos originales.

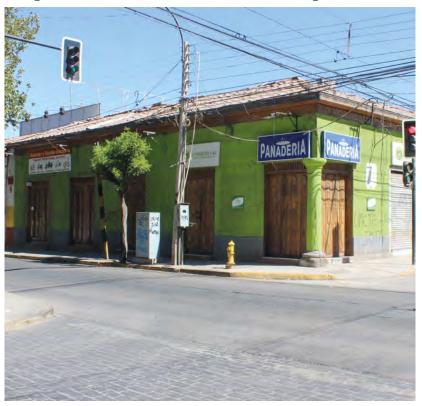
Fachada del inmueble

La fachada presenta una grieta vertical desde el sobrecimiento hasta la cornisa, además se observan aberturas de vanos, suciedad por depósito y rayados. La base del pilar en esquina se encuentra degradado con faltantes y el alero presenta deformaciones menores.

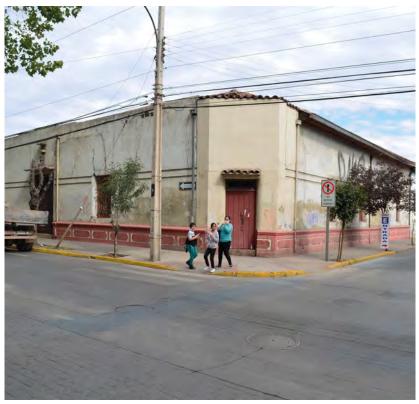
Vista en perspectiva del inmueble

El inmueble presenta grietas de distintas intensidades en las fachadas y cambios de revestimiento en el muro ochavado. Se observan deformaciones en el alero, suciedad por depósito y rayados, pese a ello, conserva sus atributos arquitectónicos.

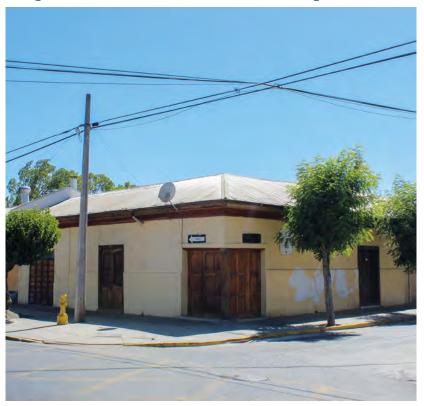
Vista en perspectiva del inmueble

El inmueble evidencia un mantenimiento periódico, sin embargo, presenta grietas en el encuentro de muros de la esquina y desconchados de pintura. Así también, se observan intervenciones en el marco principal y el cepillado irregular del pilar y sus puertas.

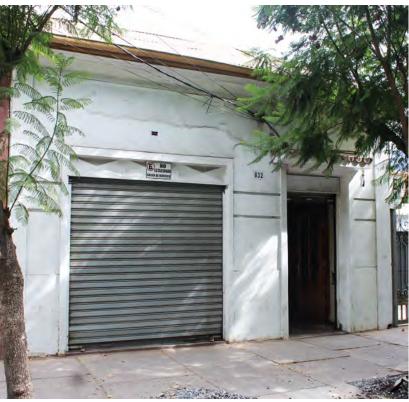
Fachada del inmueble

El inmueble presenta grietas sobre el acceso vehicular que fueron parcialmente reparadas. Se observan fisuras a nivel del zócalo con desconchado y suciedad atmosférica, y los elementos de madera se encuentran degradados debido a filtraciones desde la canalización de aguas lluvias.

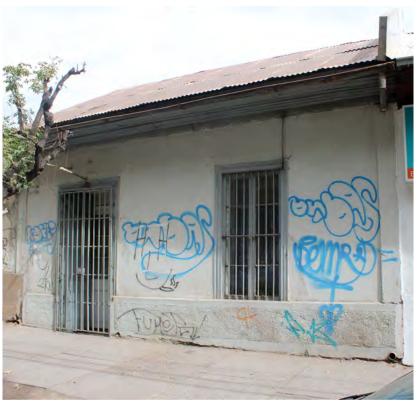
Fachada del inmueble

El inmueble presenta grietas y fisuras en el revestimiento y en la base del sobrecimiento, además de pinturas craqueladas, degradación de los elementos de madera y rayados. Se observan intervenciones posteriores, pese a ello, conserva sus atributos originales.

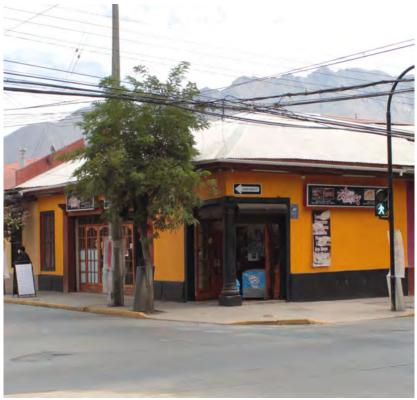
Fachada del inmueble

El inmueble evidencia un mantenimiento periódico, sin embargo, presenta fisuras en muros y degradación de elementos de madera y en la base del pilar. Se observan deformaciones en la estructura de techumbre y en el alero, con caída de la canal. Si bien se observan intervenciones posteriores, conserva gran parte de sus atributos.

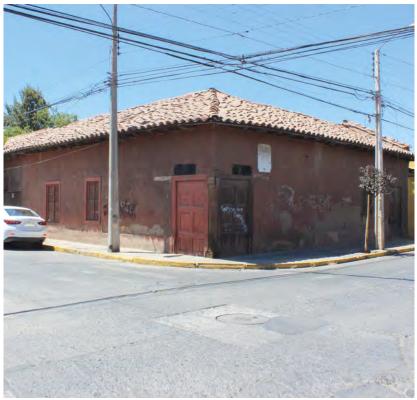
Fachada del inmueble

El inmueble presenta grietas en encuentros de muros, fisuras y desconchados en los revestimientos. Los elementos de madera se encuentran degradados por absorción de humedad y la estructura de techumbre presenta deformaciones con pérdida de elementos en la cubierta.

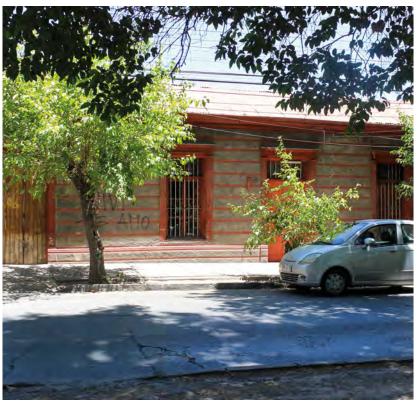
Fachada del inmueble

El inmueble evidencia un mantenimiento periódico, sin embargo, presenta fisuras en sus revestimientos y degradación de los elementos de madera en marcos y cornisa. Se observa suciedad atmosférica, rayados e intervenciones posteriores, pese a ello, conserva su atributos originales.

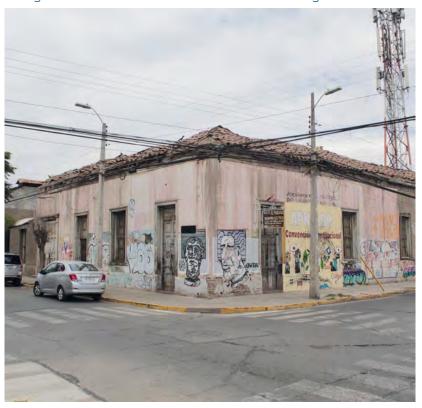
Provincia de San Felipe de Aconcagua, comuna de San Felipe

Fachada del inmueble

El inmueble evidencia falta de mantenimiento, presenta grietas estructurales en la esquina, desprendimientos de revestimiento que exponen su materialidad constructiva. Además, se observa la pérdida del alero y deformaciones importantes en la techumbre.

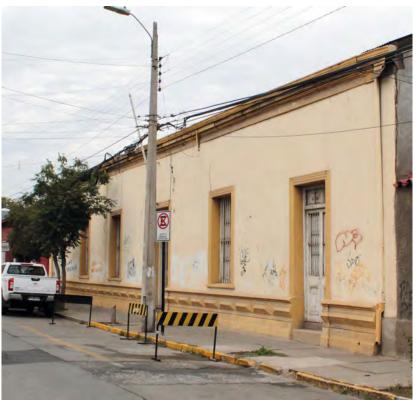
Provincia de San Felipe de Aconcagua, comuna de San Felipe

Fachada del inmueble

El inmueble presenta fisuras en la sección superior del muro de fachada, degradación de los elementos de madera por agentes xilófagos, manchas de humedad en el zócalo por capilaridad, pinturas craqueladas, suciedad atmosférica y rayados.

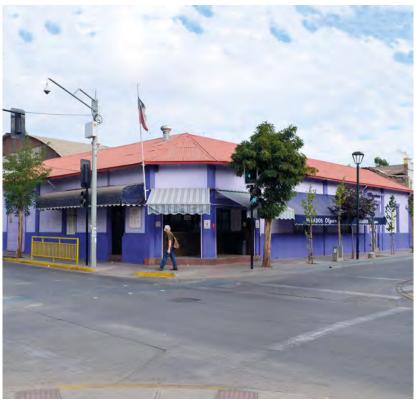
Provincia de San Felipe de Aconcagua, comuna de San Felipe

Fachada del inmueble

El inmueble evidencia un mantenimiento periódico, sin embargo, presenta fisuras en revestimientos, degradación de los elementos de madera del alero y canes y suciedad atmosférica. Si bien cuenta con modificaciones por su uso comercial, conserva sus atributos originales.

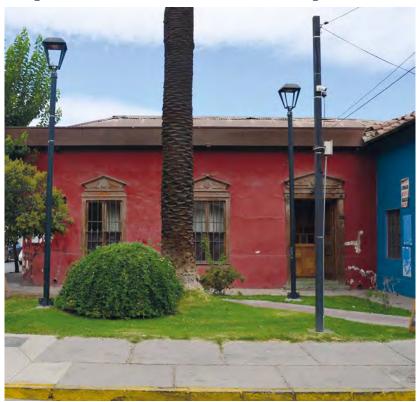
Provincia de San Felipe de Aconcagua, comuna de San Felipe

Fachada del inmueble

El inmueble presenta varias fisuras en el muro exterior. Se observan manchas de humedad por capilaridad en el sobrecimiento, con pinturas craqueladas. Los elementos de madera de los marcos y los ornamentos en carpintería presentan degradación y decapado de su cobertura.

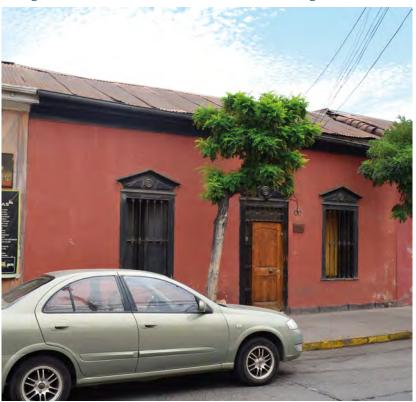
Provincia de San Felipe de Aconcagua, comuna de San Felipe

Fachada del inmueble

El inmueble presenta grietas diagonales a la altura del dintel, con pérdida de revestimientos en el sobrecimiento. Los elementos de madera de la cornisa se encuentran desgastados con su pintura craquelada, pese a ello conserva sus atributos originales.

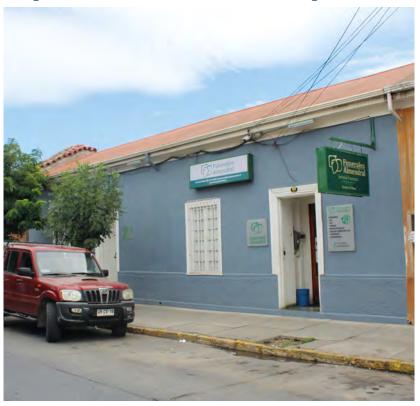
Provincia de San Felipe de Aconcagua, comuna de San Felipe

Fachada del inmueble

El inmueble mantiene sus atributos arquitectónicos, sin embargo, su fachada presenta una grieta horizontal entre la puerta de acceso y la ventana a nivel del dintel. Sobre el zócalo se observan desprendimientos del revestimiento y degradación material del alero.

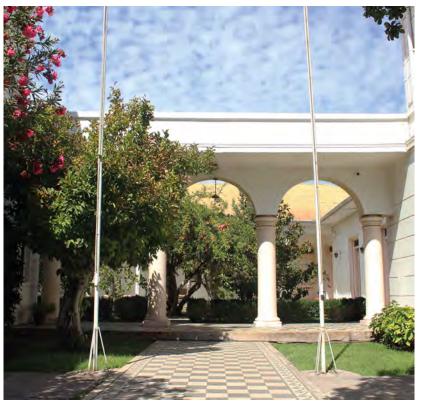
Provincia de San Felipe de Aconcagua, comuna de San Felipe

Vista a arcos de ingreso al inmueble

El inmueble evidencia un mantenimiento periódico, sin embargo, presenta asentamientos diferenciales, deformaciones en marcos de puertas, grietas en encuentros de muros, degradación de los elementos de madera en pilares, cornisas y marcos, y suciedad atmosférica. Pese a ello, conserva sus atributos originales.

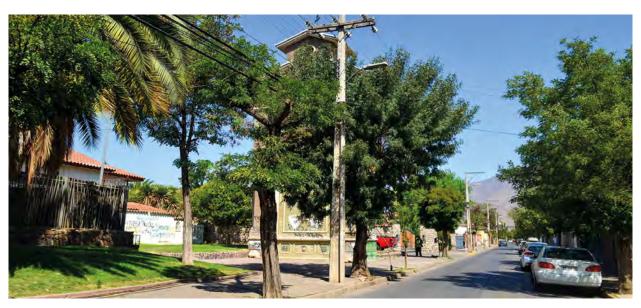
Contexto del campanario

El muro presenta manchas por lavado diferencial, rayados, desconchado y degradación del revestimiento por eflorescencias, y presencia de filtraciones con líquenes. Sin embargo, mantiene sus atributos arquitectónicos.

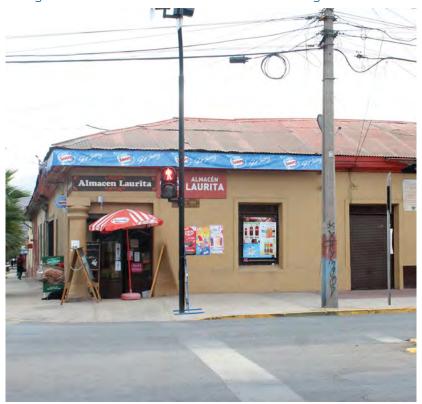
Provincia de San Felipe de Aconcagua, comuna de San Felipe

Fachada del inmueble

El inmueble evidencia un mantenimiento periódico, sin embargo, presenta manchas de humedad por capilaridad en el zócalo y el alero exhibe flexión y degradación por agentes xilófagos. Pese a ello, conserva sus atributos originales.

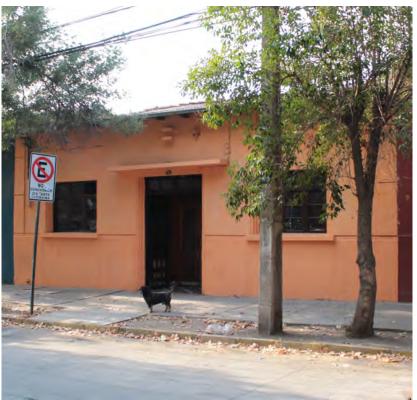
Provincia de San Felipe de Aconcagua, comuna de San Felipe

Fachada del inmueble

El sobrecimiento del inmueble presenta fisuras y manchas de humedad por capilaridad. La fachada presenta suciedad por depósito y la pérdida de elementos de tipo cementicio. El canal y la cubierta se encuentran altamente degradados y oxidados.

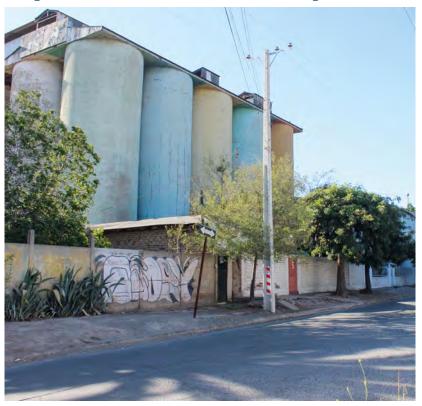
Provincia de San Felipe de Aconcagua, comuna de San Felipe

Fachada del inmueble

El inmueble presenta grietas menores, erosión en sus elementos constructivos y suciedad por depósito. En la fachada de la bodega y el edificio de oficina se observan manchas de humedad por lavados diferenciales, mientras que los elementos metálicos del molino se encuentran oxidados. Pese a ello, mantiene sus atributos arquitectónicos originales.

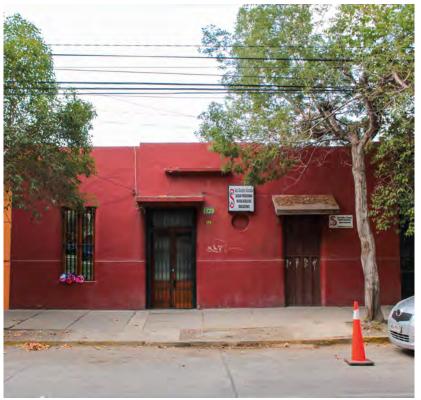
Provincia de San Felipe de Aconcagua, comuna de San Felipe

Fachada del inmueble

El imueble evidencia un mantenimiento periódico, sin embargo, presenta degradación por agentes xilófagos de los elementos de madera que conforman el acceso principal y las ventanas laterales, y la cubierta está oxidada. Pese a ello, conserva sus atributos arquitectónicos.

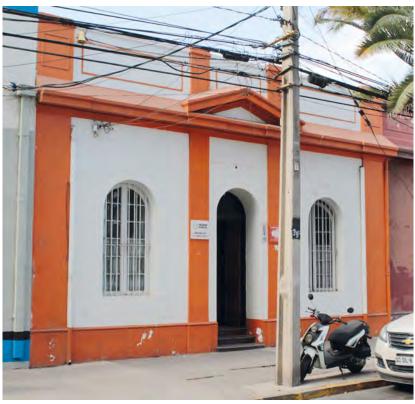
Provincia de San Felipe de Aconcagua, comuna de San Felipe

Fachada del inmueble

El inmueble mantiene sus atributos principales. Sin embargo, en el zócalo se observa humedad por la presencia de eflorescencia de sales con desconchado de pintura, y la fachada principal muestra suciedad atmosférica y rayados. El canal y la cubierta se encuentran altamente degradados.

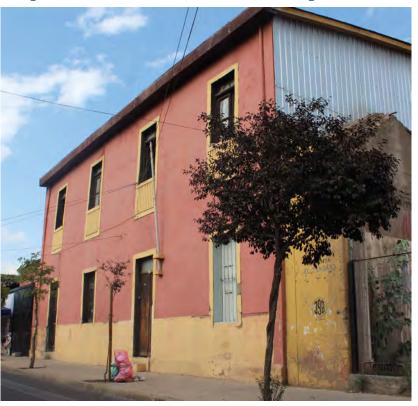
Provincia de San Felipe de Aconcagua, comuna de San Felipe

Fachada del inmueble

El inmueble presenta grietas a nivel del zócalo y alrededor de los marcos de los vanos que ha implicado el desprendimientos de revestimiento que exponen la materialidad constructiva. Se observa el reemplazo del revestimiento del muro medianero, pese a ello, conserva sus atributos.

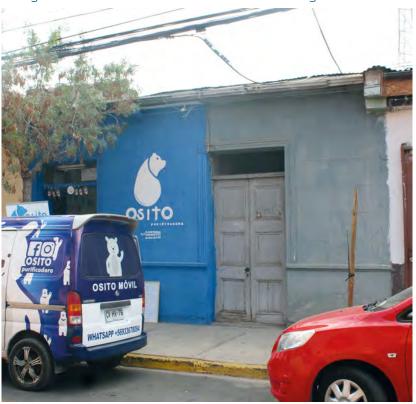
Provincia de San Felipe de Aconcagua, comuna de San Felipe

Fachada del inmueble

El zócalo del inmueble presenta deterioro con fisuras y grietas. El alero se encuentra desgastado con craquelado de pintura y oxidación del canal, con flexión en el extremo. Se encuentra intervenido debido al uso comercial que alberga.

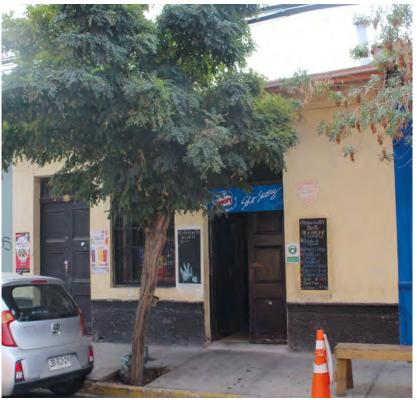
Provincia de San Felipe de Aconcagua, comuna de San Felipe

Fachada del inmueble

El inmueble presenta grietas diagonales desde el dintel y a nivel del zócalo, manchas de humedad por capilaridad. Se observan deformaciones y flexión en el alero y en la estructura de techumbre, además de oxidación en la canalización de aguas lluvias.

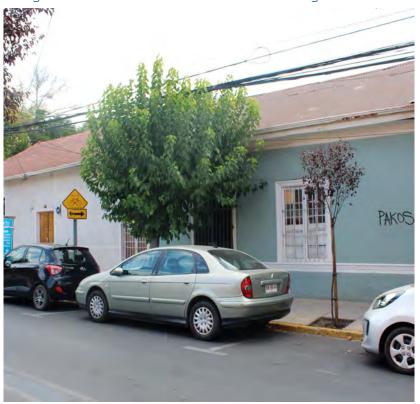
Provincia de San Felipe de Aconcagua, comuna de San Felipe

Fachada del inmueble

El inmueble mantiene su atributo principal de fachada continua. Sin embargo, se observan fisuras en el sobrecimiento y una grieta sobre el dintel de la puerta de acceso principal. El muro de la fachada muestra manchas con hongos, sumando desgaste y desconchado en el canal.

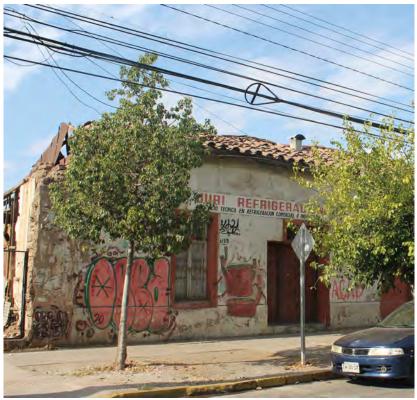
Provincia de San Felipe de Aconcagua, comuna de San Felipe

Fachada del inmueble

El inmueble evidencia falta de mantenimiento, presenta colapsos parciales, grietas verticales entre los vanos y el alero, y deformaciones en la estructura de techumbre. Se observa la pérdida de elementos de madera y el craquelado de revestimientos y pinturas.

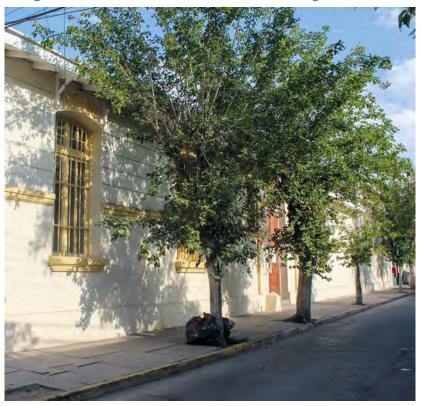
Provincia de San Felipe de Aconcagua, comuna de San Felipe

Fachada del inmueble

El inmueble evidencia un mantenimiento periódico. Sin embargo, a nivel del sobrecimiento y el zócalo, presenta manchas por lavado diferencial con presencia de humedad por capilaridad. Los elementos de madera del alero corto se encuentran degradados, pese a ello, mantiene sus atributos originales.

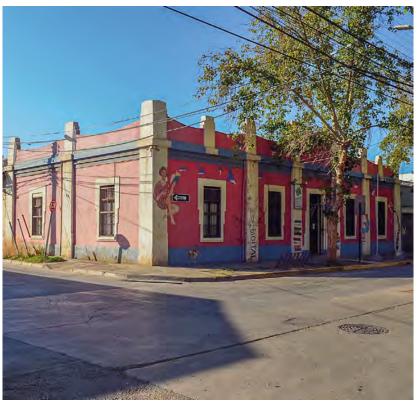
Provincia de San Felipe de Aconcagua, comuna de San Felipe

Fachada del inmueble

El inmueble presenta grietas con desprendimientos de revestimiento en el zócalo. Por su parte, las cornisas, pilastras y marcos de los vanos presentan desgaste de material con suciedad. La fachada actual corresponde a una intervención posterior, pese a ello, conserva gran parte de sus atributos originales.

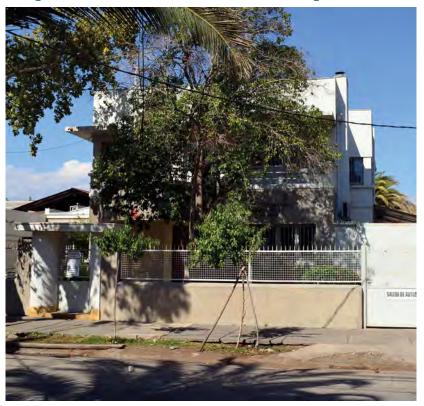
Provincia de San Felipe de Aconcagua, comuna de San Felipe

Fachada del inmueble

El inmueble mantiene sus atributos arquitectónicos. Sin embargo, se observa una grieta horizontal entre el muro y el antepecho, y el pilar del acceso muestra una grieta vertical puntual. El alero presenta humedad con desconchado de pintura, afectando también el encuentro con el muro.

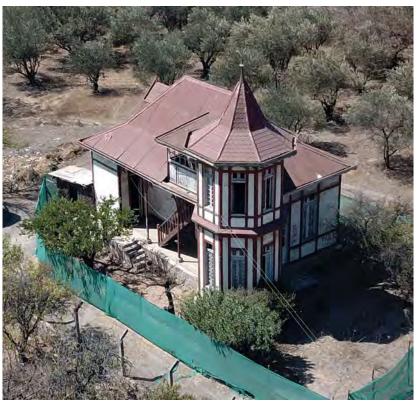
Provincia de San Felipe de Aconcagua, comuna de San Felipe

Vista aérea del inmueble

El inmueble se encuentra en estado de abandono. Debido a su situación, presenta humedad por filtraciones en los muros, pérdida de revestimientos y los elementos de madera de la tabiquería a la vista y de los marcos de los vanos presentan degradación por agentes xilófagos.

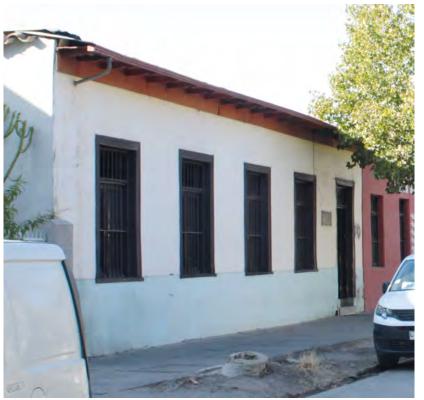
Provincia de San Felipe de Aconcagua, comuna de San Felipe

Fachada del inmueble

El inmueble evidencia un mantenimiento periódico, sin embargo, presenta fisuras en el revestimiento, manchas de humedad por filtraciones desde la canalización de aguas lluvias y por capilaridad desde el suelo. Los elementos de madera de los marcos se encuentran degradados por agentes xilófagos, pese a ello, conserva sus atributos originales.

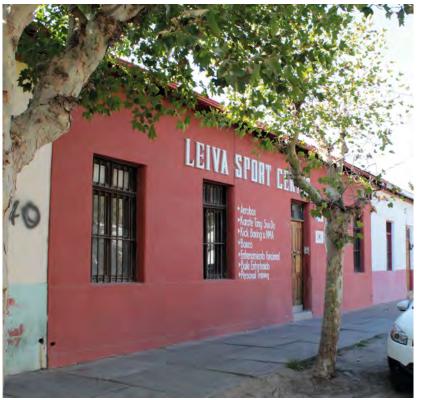
Provincia de San Felipe de Aconcagua, comuna de San Felipe

Fachada del inmueble

El inmueble evidencia un mantenimiento periódico, sin embargo, presenta fisuras en el revestimiento y elementos de madera de los marcos se encuentran degradados por agentes xilófagos, pese a ello, conserva sus atributos originales.

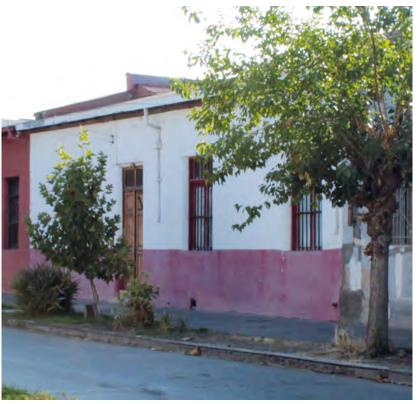
Provincia de San Felipe de Aconcagua, comuna de San Felipe

Fachada del inmueble

El inmueble evidencia un mantenimiento periódico, sin embargo, presenta fisuras en el revestimiento, manchas de humedad por absorción de humedad por capilaridad. Los elementos de madera de los marcos se encuentran degradados por agentes xilófagos, pese a ello, conserva sus atributos originales.

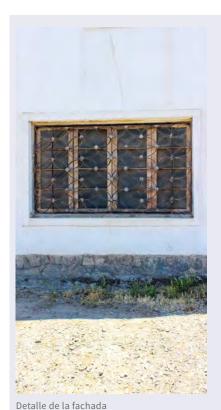
El inmueble presenta grietas y fisuras en los muros, con desconchado en sectores puntuales. Los elementos de madera de los aleros y pilares se encuentran degradados, con patologías asociadas a la humedad por filtraciones presentando pudrición en sectores expuestos. Sin embargo, mantiene sus atributos y características arquitectónicas.

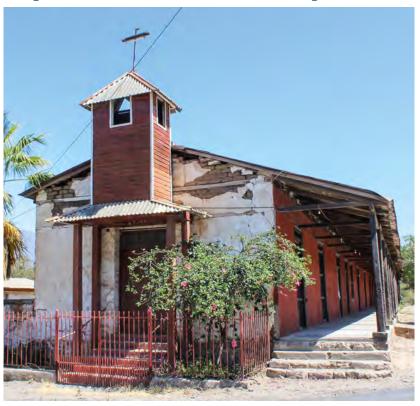
Fachada del inmueble

El inmueble, parcialmente abandonado, presenta grietas de distintas intensidades con desprendimientos de revestimiento y desplazamiento de elementos estructurales. Los pilares se encuentran degradados y resquebrajados por agentes xilófagos. Las cubiertas presentan oxidación con faltantes.

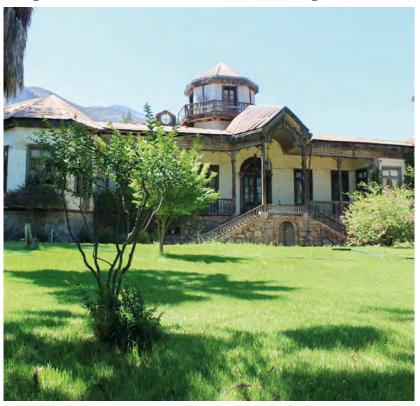
Fachada del inmueble

El inmueble presenta fisuras en revestimientos y degradación de morteros en mamposterías de piedra. Los elementos de madera se encuentran degradados, resquebrajados y con deformaciones en lambrequines y barandas, pese a ello, mantiene sus atributos y características arquitectónicas.

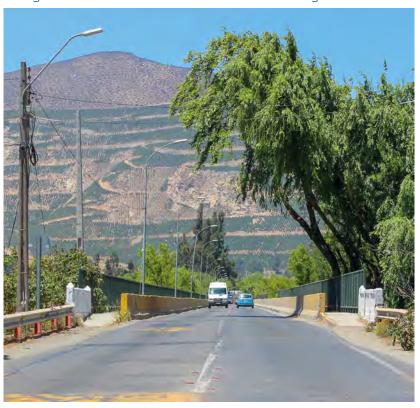
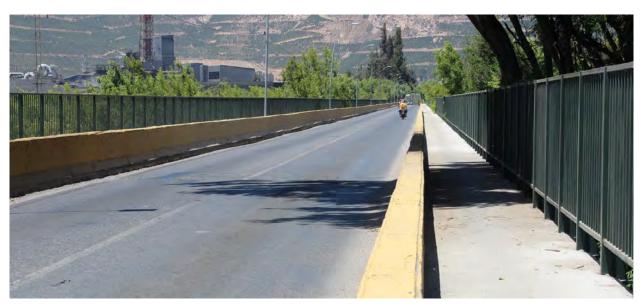
Vista del puente

Contexto del puente

La baranda presenta grietas y fisuras con desconchado de su revestimiento. Presenta patologías asociadas a la humedad por depósito con manchas y desprendimientos. En el pavimento se presentan grietas en las juntas del puente, sin embargo, se conservan en gran parte sus atributos originales.

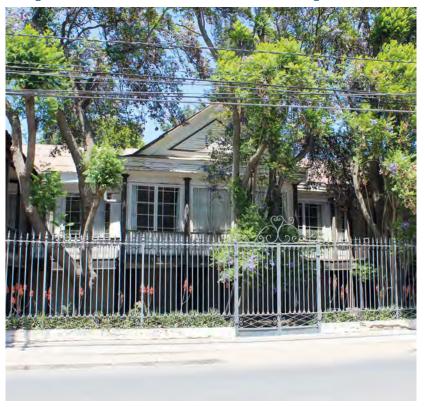
Fachada del inmueble

El inmueble presenta deformaciones en los muros por asentamiento diferencial, junto a manchas por lavado diferencial y pérdida de revestimiento en sectores puntuales. Los pilares del corredor del segundo nivel presentan pandeo con degradación y grietas, pese a ello, mantiene sus atributos arquitectónicos.

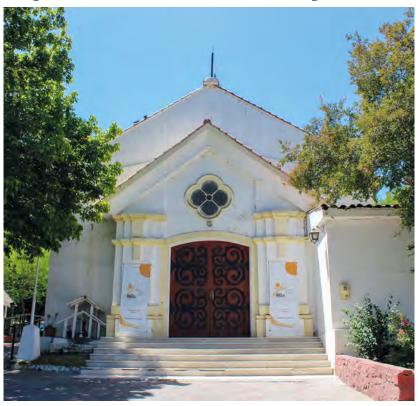
Fachada del inmueble

A nivel del sobrecimiento se observa humedad por capilaridad con manchas y desprendimiento puntual de revestimiento. La fachada presenta grietas a nivel de la cornisa y la torre muestra fisuras. Las molduras de cierre del antepecho se encuentran degradadas con desprendimientos puntuales.

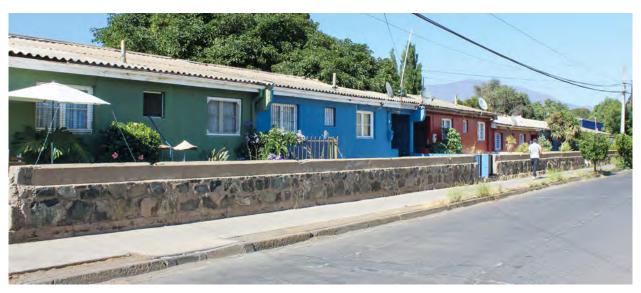
Contexto del conjunto

Los inmuebles presentan fisuras y grietas horizontales a nivel del sobrecimiento y verticales hasta el nivel del dintel, con degradación, desprendimiento de revestimiento, junto a desconchado. Sin embargo, se mantienen los atributos y características arquitectónicas.

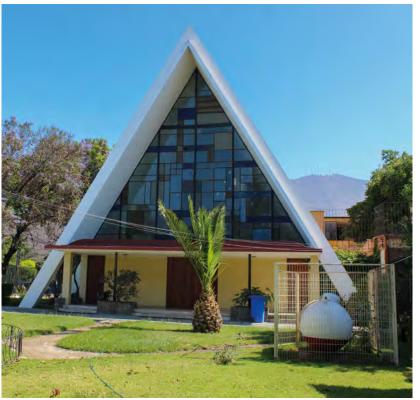
Fachada del inmueble

El alero del acceso muestra degradación de sus elementos con pérdida de revestimiento, manchas y patologías asociadas a la humedad. Los muros del cierre del primer nivel muestran fisuras y grietas con ampollas y desconchado, sin embargo, se mantienen los atributos y características arquitectónicas.

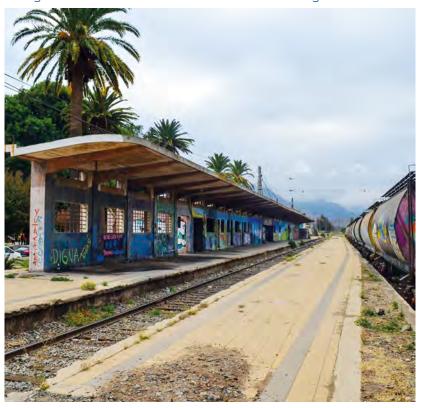
Fachada del inmueble

El inmueble fue afectado por un incendio. Presenta grietas y fisuras con pérdida de revestimientos, sus muros presentan eflorescencias y manchas de humedad por lavados diferenciales y filtraciones, suciedad por depósito y rayados, sin embargo, se mantienen gran parte de sus atributos originales.

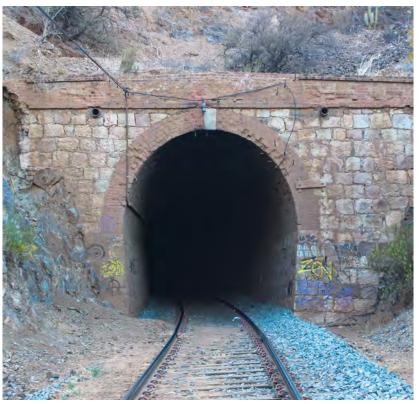
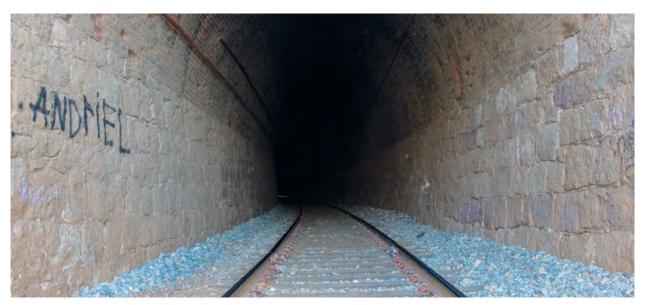
Vista acceso oeste del túnel

Detalle del interior del túnel

Los muros de mampostería de piedra presentan grietas y desgaste natural de sus elementos. Se observan manchas y suciedad en la sección superior del túnel debido a su uso. Los elementos metálicos de las vías se encuentran desgastados. Sin embargo, se mantienen los atributos y características arquitectónicas.

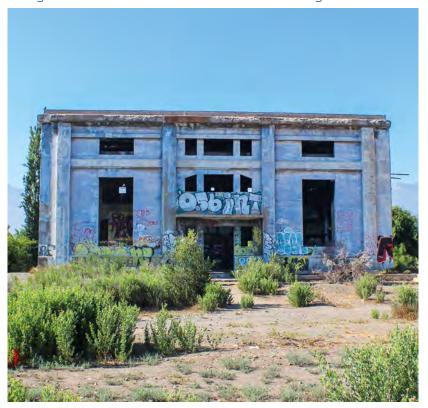
Fachada del inmueble

El inmueble presenta grietas y fisuras con pérdida de elementos del muro. Junto a manchas y degradación en la sección superior por patologías de humedad por filtraciones perdiendo revestimiento en la cornisa superior exponiendo su estructura. Sin embargo, se mantienen los atributos y características arquitectónicas.

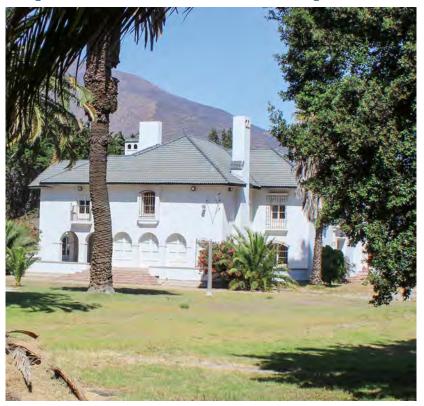
Fachada del inmueble

El inmueble ha sido recientemente rehabilitado, sin embargo, se observan grietas en el encuentro de las chimeneas con los muros, decoloración del revestimiento de los pilares del patio interior y suciedad atmosférica, pese a ello, conserva sus atributos originales.

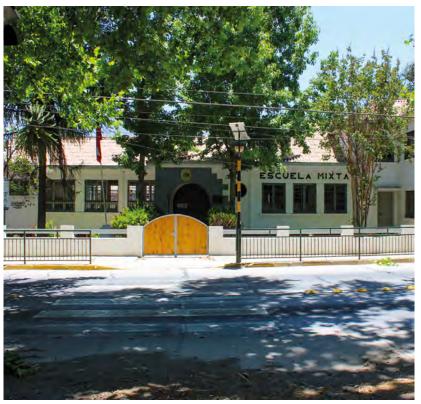
Fachada del inmueble

El sobrecimiento muestra grietas con desprendimiento de revestimiento y desconchado. Los elementos de la cubierta se encuentran degradados. Los alféizar y dinteles sobresalientes muestran suciedad por depósito. Sin embargo, se mantienen los atributos y características arquitectónicas.

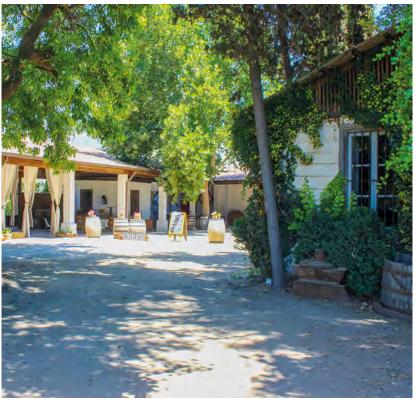
Fachada del inmueble

El suelo del corredor exterior presenta grietas. Los muros muestran fisuras y grietas variadas con desprendimiento de revestimiento en sectores puntuales. Los elementos de madera del alero se encuentran degradados. Sin embargo, se mantienen los atributos y características arquitectónicas.

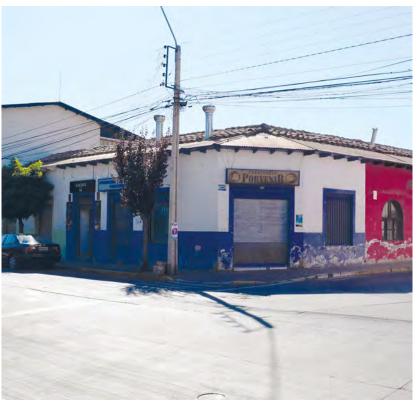
Fachada del inmueble

El inmueble presenta un deterioro visible en los muros de la fachada por presencia de humedad por capilaridad junto a una grieta continua a nivel de los vanos, existe la coexistencia entre una cubierta de teja muslera de arcilla con uno de tipo metálico que genera discordancia en la techumbre.

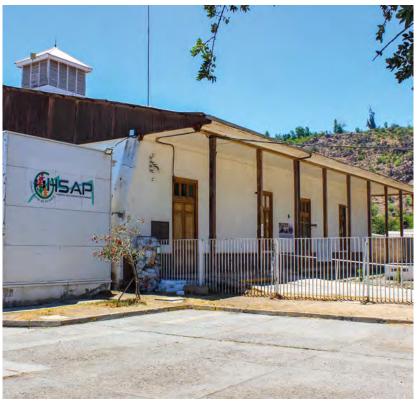
Fachada del inmueble

El inmueble presenta fisuras y grietas horizontales continuas a nivel del zócalo y a nivel del dintel. Los elementos de madera de los pilares y los marcos de los vanos se encuentran degradados. La cubierta metálica se muestra con oxidación. Sin embargo, se mantienen los atributos y características arquitectónicas.

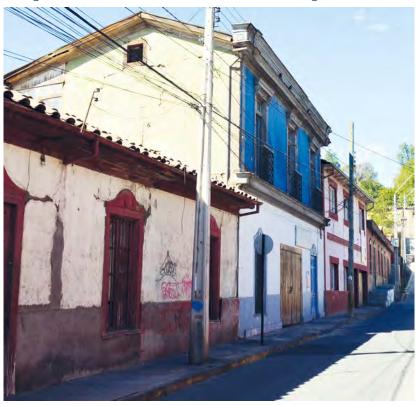
Fachada del inmueble

En la fachada del inmueble se observan grietas que podrían comprometer la estructura en el segundo nivel del muro y del medianero, se observa el desgaste de los materiales del friso, cornisa y deterioro en ornamentos de carpintería de madera, con presencia de hongos y suciedad.

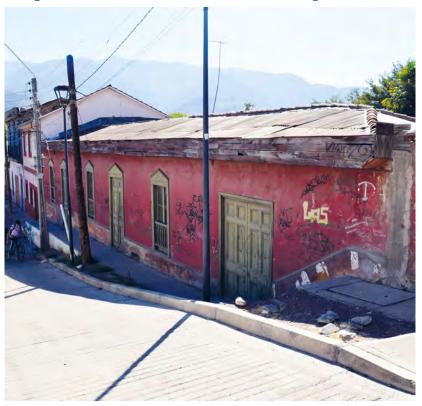
Fachada del inmueble

El inmueble presenta humedad por capilaridad a nivel de zócalo y por filtraciones en el nivel superior del muro, con grietas en los extremos del muro, degradación y pérdida de elementos en el canal, puertas y ventanas. Se observan rayados antrópicos e intervenciones cementicias en el sobrecimiento.
