Inventario Nacional de Patrimonio Inmueble de Chile

Región de Valparaíso

Provincia de San Felipe de Aconcagua, comunas de San Felipe, Catemu, Llay-Llay, Panquehue y Putaendo

Tomo **12**

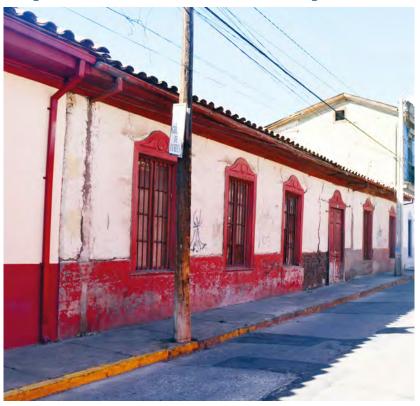
Fachada del inmueble

El inmueble presenta grietas estructurales en las esquinas, en el encuentro de los vanos y en el muro de la exterior, con desprendimiento de revestimiento en la fachada dejando expuesta la albañilería de adobe, muestra humedad por capilaridad y flexión en la cornisa.

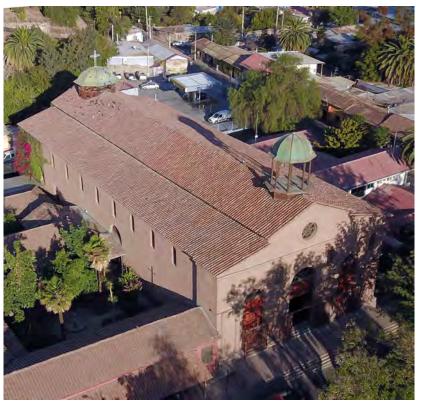
Vista aérea del inmueble

El inmueble no presenta daños severos debido a la última restauración que se realizó con donaciones de la Fundación Adveniat de Alemania. Sin embargo, se observa desgaste de los elementos de madera del alero de la techumbre, con desconchado de pintura y degradación de elementos en el sobrecimiento.

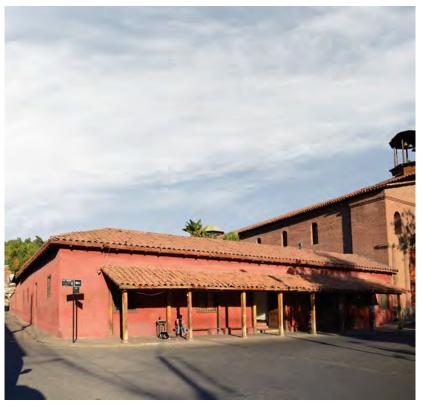
Fachada del inmueble

El inmueble mantiene sus atributos arquitectónicos. Sin embargo, presenta humedad por capilaridad, grietas en los muros exteriores en el encuentro de los vanos y esquinas, los elementos de madera de los marcos de los vanos presentan deterioro natural, junto a manchas y suciedad atmosférica.

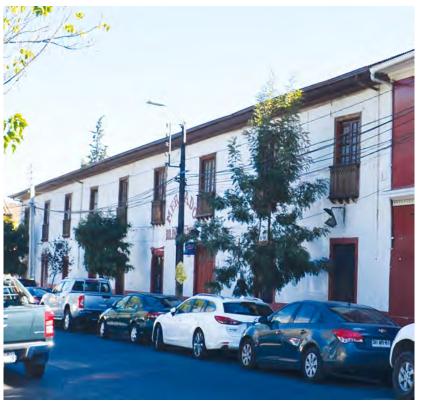
Fachada del inmueble

El inmueble presenta grietas visibles en los muros exteriores, manchas de humedad con hongos y craquelado de pintura, los elementos de madera de los marcos de los vanos presentan deterioro con deformaciones de flexión en la cornisa, con intervención que cierra el balcón hacia el patio interior.

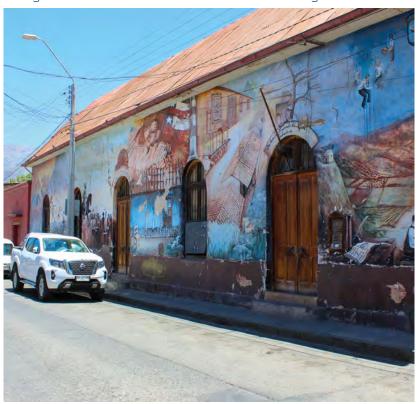
Fachada del inmueble

El inmueble presenta grietas y fisuras en el muro de la fachada, a nivel del sobrecimiento y sobre los dinteles. Sobre el zócalo y en sectores puntuales se observa pérdida de revestimiento. Los elementos de madera de las puertas y ventanas se encuentran desgastadas. Sin embargo, se mantienen los atributos y características arquitectónicas.

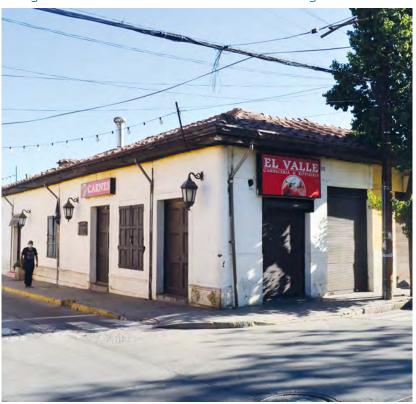
Fachada del inmueble

Inmueble con humedad por capilaridad a nivel de zócalo y por filtraciones en la sección superior de la fachada, el alero presenta deformaciones con desgaste de los materiales de madera. El muro posee grietas superficiales sobre los vanos. Con intervenciones que implican cambio de puertas.

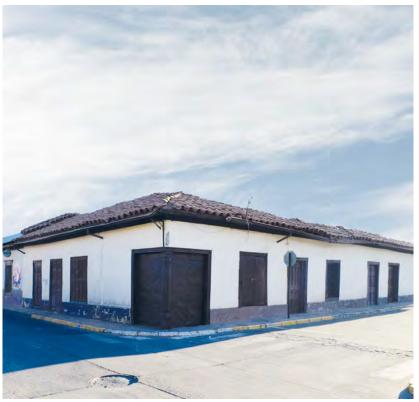
Fachada del inmueble

El inmueble presenta flexión en la cornisa con deformación en la estructura de techumbre, con fisuras y grietas en los muros exteriores con pérdida de revestimiento, junto a humedad por capilaridad que se presenta de manera continua por todo el muro a nivel del sobrecimiento.

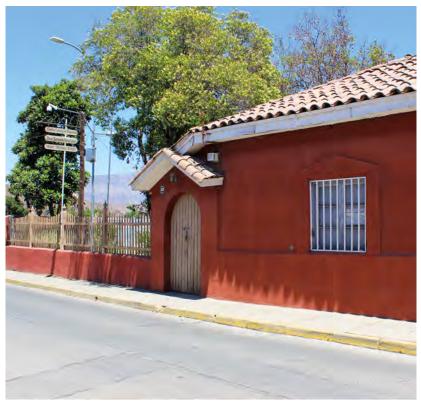
Fachada del inmueble

Los elementos de madera de las ventanas de la galería exterior y de los tapacanes se encuentran degradados con grietas paralelas a las fibras. Sin embargo, se mantienen los atributos y características arquitectónicas. El muro del medianero presenta grietas y fisuras con desconchado y pérdida del revestimiento.

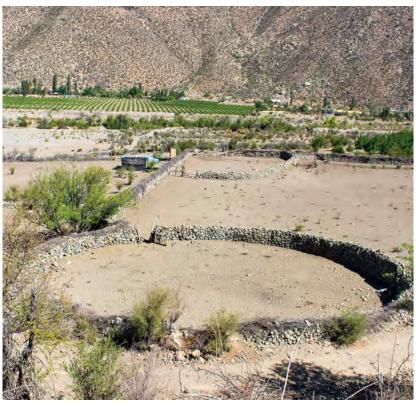
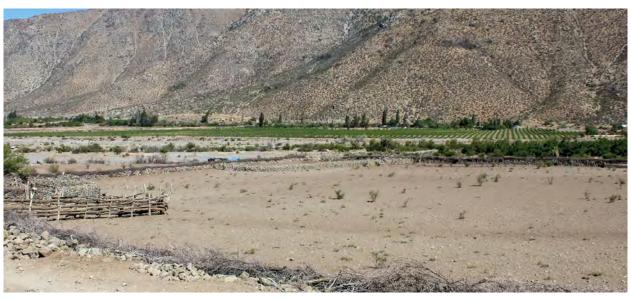
Vista del corral

Los corrales mantienen características arquitectónicas y paisajísticas, con sus atributos de regularidad formal. Sin embargo, se observa degradación y erosión de sus elementos pétreos con desprendimientos en sectores de muros, que podrían afectar la preservación del conjunto.

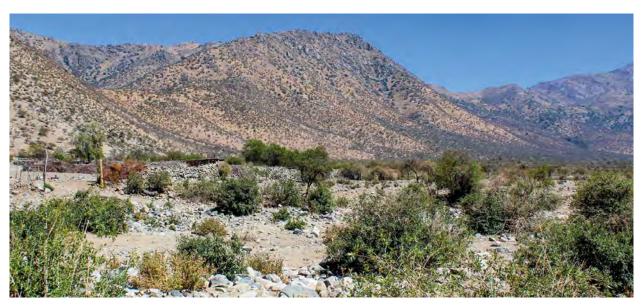
Contexto del corral

Los corrales mantienen características arquitectónicas y paisajísticas, con sus atributos de regularidad formal. Sin embargo, se observa degradación y erosión de sus elementos pétreos con desprendimientos en sectores de muros, que podrían afectar la preservación del conjunto.

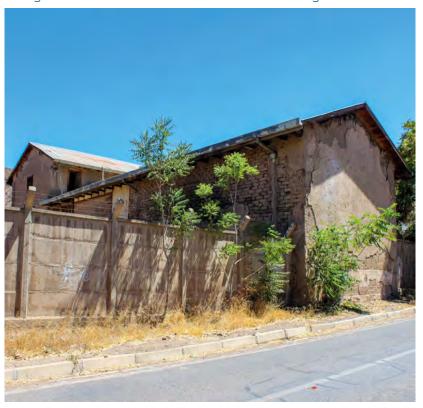
Fachada del inmueble

El inmueble presenta daños por grietas verticales desde el acceso hacia la techumbre, con pérdida de revestimiento exponiendo su materialidad constructiva. Los elementos de madera se encuentran degradados. Los pilares y pilastras se encuentran degradados con pérdida de elementos.

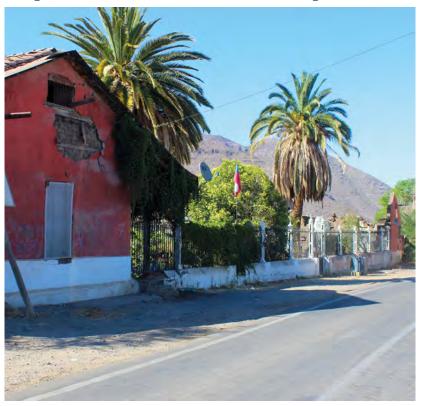
Fachada del inmueble

El inmueble presenta graves daños por grietas y fisuras que ha provocado el desprendimiento de secciones del revestimiento de sus muros. Los elementos de madera del corredor exterior se encuentran altamente degradados. La estructura de techumbre presenta deformaciones, con cambio y pérdida de elementos en la cubierta.

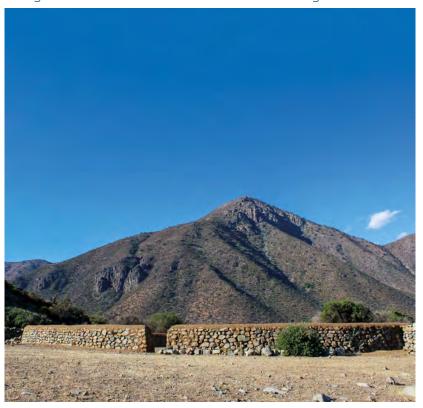
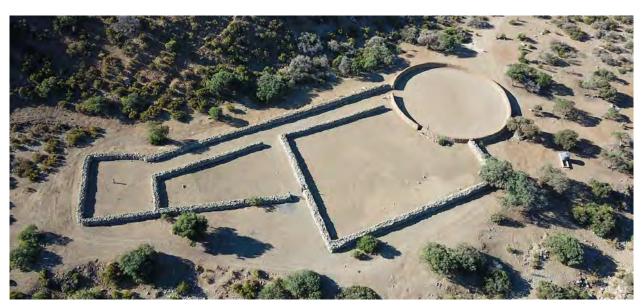
Vista del corral

Los corrales se encuentran íntegros, manteniendo su regularidad formal y ángulos rectos de los muros de las pircas, junto al recubrimiento de adobe presente en los muros de la medialuna. Sin embargo, se observa degradación natural de los elementos pétreos, con algunos desprendimientos de muros.

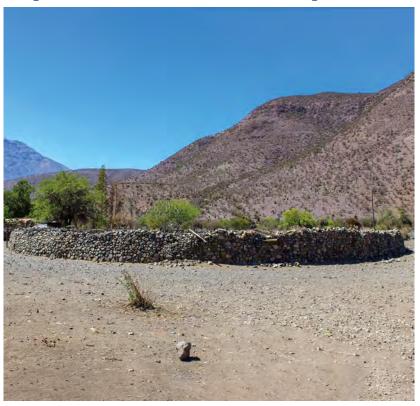
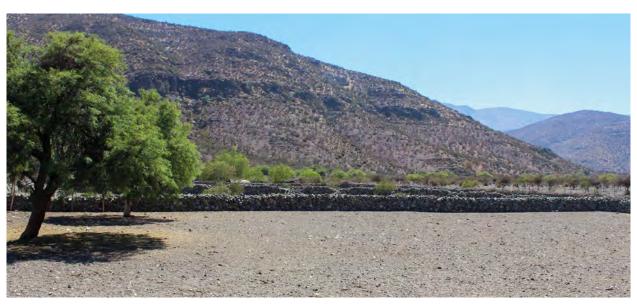
Vista del corral

Los corrales mantienen características arquitectónicas y paisajísticas, con sus atributos de regularidad formal. Sin embargo, se observa degradación y erosión de sus elementos pétreos con desprendimientos en sectores de muros, que podrían afectar la preservación del conjunto.

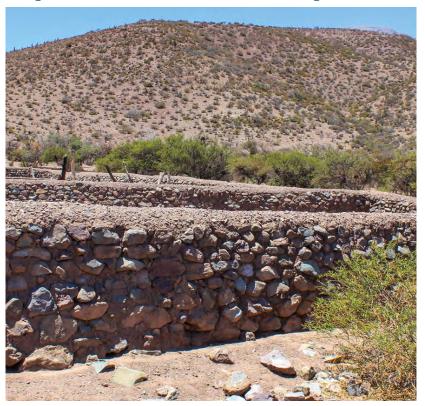
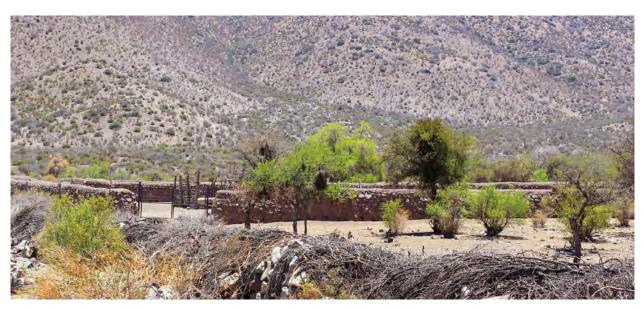
Vista del corral

Los corrales mantienen características arquitectónicas y paisajísticas, con sus atributos de regularidad formal, conservando su estructura. Sin embargo, se observa degradación y erosión de sus morteros de pega con desprendimientos en sectores de muros, que podrían afectar la preservación del conjunto.

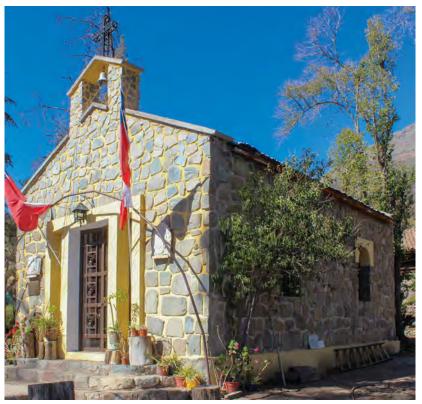
Fachada del inmueble

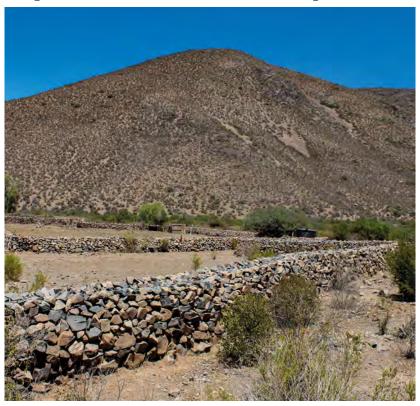
Vista del corral

Los corrales mantienen características arquitectónicas y paisajísticas, con sus atributos de regularidad formal. Sin embargo, se observa degradación y erosión de sus elementos pétreos con desprendimientos en sectores de muros, que podrían afectar la preservación del conjunto.

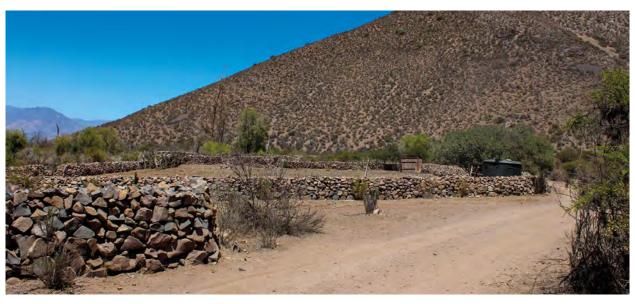
Contexto del corral

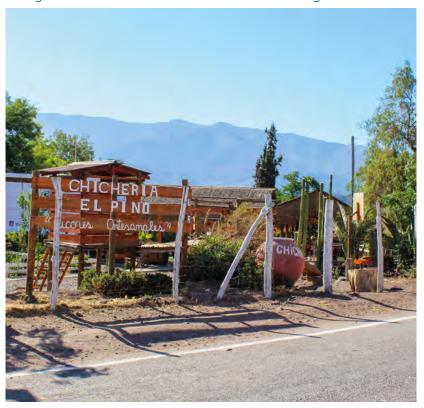
Fachada del inmueble

El inmueble presenta grietas y fisuras en el muro de la fachada sin revestimiento, exponiendo su materialidad constructiva. La estructura de techumbre presenta deformaciones y la cubierta se encuentra altamente degradada. Sin embargo, se mantienen los atributos y características arquitectónicas.
