PUENTES CONECTIVIDAD

■ La reconstrucción de la infraestructura vial avanza. En puentes, las enseñanzas surgidas tras el terremoto, aunque preliminares, deslizan puntos complejos en el diseño que se deberán contemplar y actualizar en la normativa vigente. ■ En otro artículo se investigan casos emblemáticos de estructuras colapsadas en Santiago y Regiones, y las técnicas para reconstruirlas. LA CONECTIVIDAD PUESTA A PRUEBA.

PAULA CHAPPLE C.
PERIODISTA REVISTA BIT

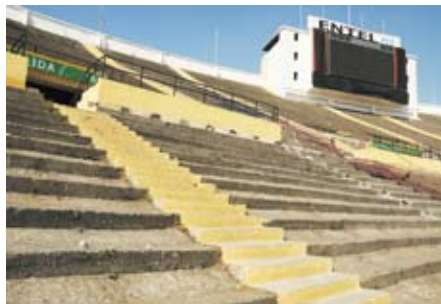
ESTADO INICIAL. Mucho material suelto, grietas e irregularidades que dificultaban la impermeabilización con productos convencionales.

Bajo estas condiciones, Sherwin Williams recomendó aplicar Envirolastic® Polyurea, producto de comprobado éxito en la impermeabilización y protección contra la corrosión en ambientes muy exigentes, que se caracteriza por:
