BASÍLICA DEL SALVADOR

RECUPERANDO LA HISTORIA

PROYECTO DE RECUPERACIÓN BASÍLICA DEL SALVADOR

(ETAPA DE RETIRO DE ESCOMBROS Y ESTABILIZACIÓN TEMPORAL)

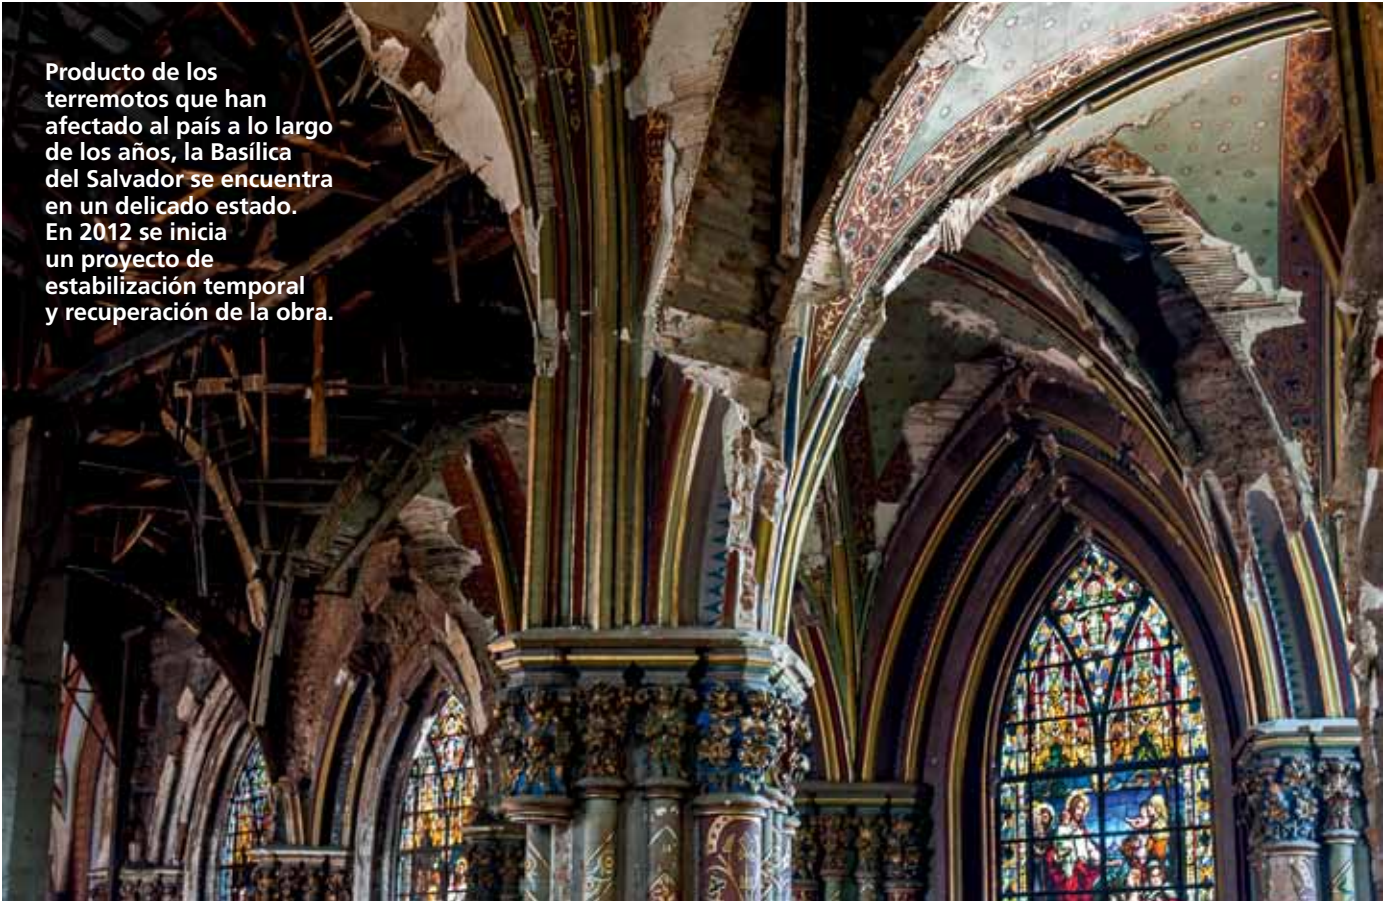
Producto de los terremotos que han afectado al país a lo largo de los años, la Basílica del Salvador se encuentra en un delicado estado. En 2012 se inicia un proyecto de estabilización temporal y recuperación de la obra.

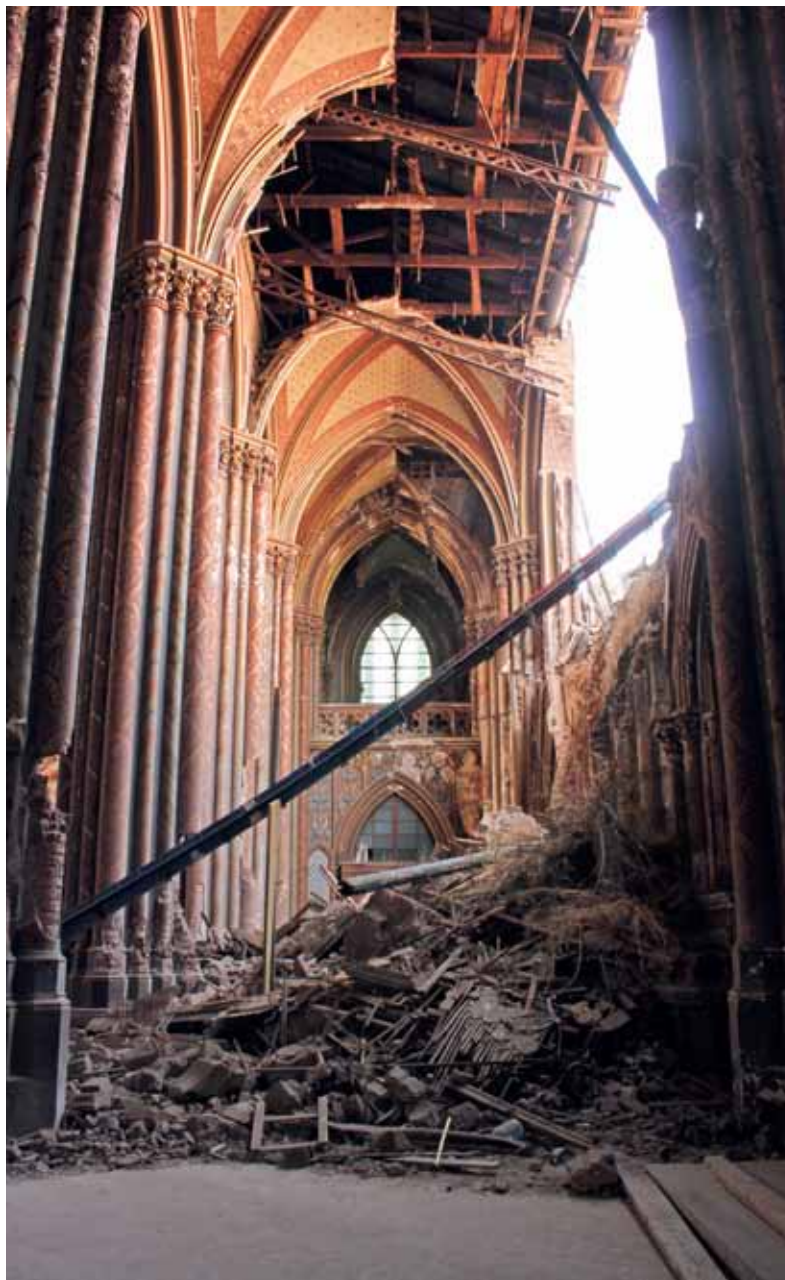
Cada elemento que se retiró del edificio, fue catalogado, medido y guardado en zonas seguras de la Iglesia.

El retiro razonado de escombros busca proteger los objetos de valor que se encontraron y recolectar los elementos que pudieran entregar información importante sobre el material y la geometría que compone la Basílica.

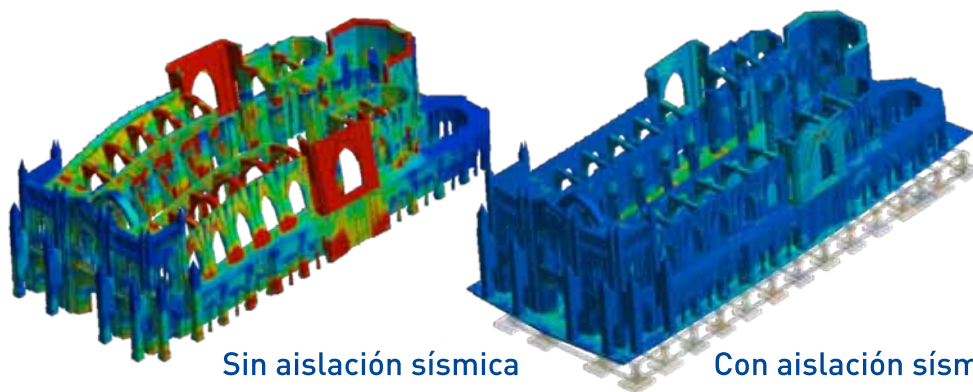
Sin aislación sísmica

Con aislación sísmica

→ Para una segunda fase, de reconstrucción definitiva, se considera la inclusión de aislación sísmica (54 aisladores elastoméricos) y reforzamiento estructural.
