TERREMOTO EN EL NORTE GRANDE

TERREMOTO NORTE GRANDE

CATASTRO DE DAÑOS Y FALLAS

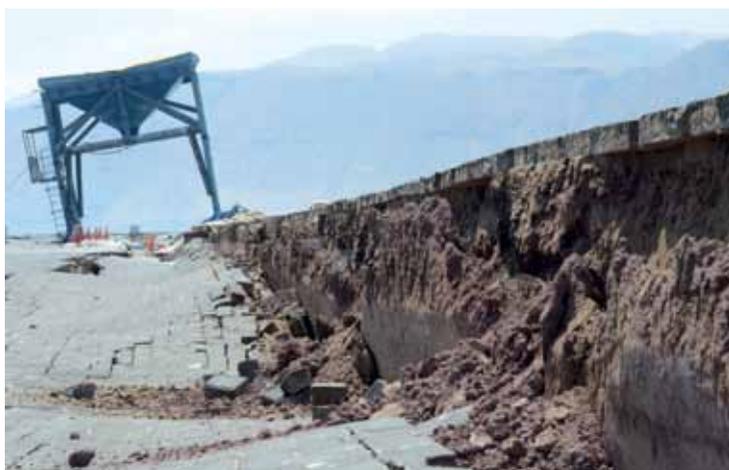
En el Puerto de Iquique se observan deterioros en los extremos de la obra, tanto a nivel longitudinal como transversal, siendo el costado inmediato al borde de coronamiento o frente de atraque el que presenta los mayores efectos, caracterizados por socavación del terreno.

Tras el terremoto, el molo de abrigo del Puerto de Iquique cambió su imagen por algunos daños. Principalmente, se observan deterioros en los extremos de la obra, tanto a nivel longitudinal como transversal, siendo el costado inmediato al borde de coronamiento o frente de atraque, que presenta los mayores perjuicios, caracterizados por socavación del terreno.

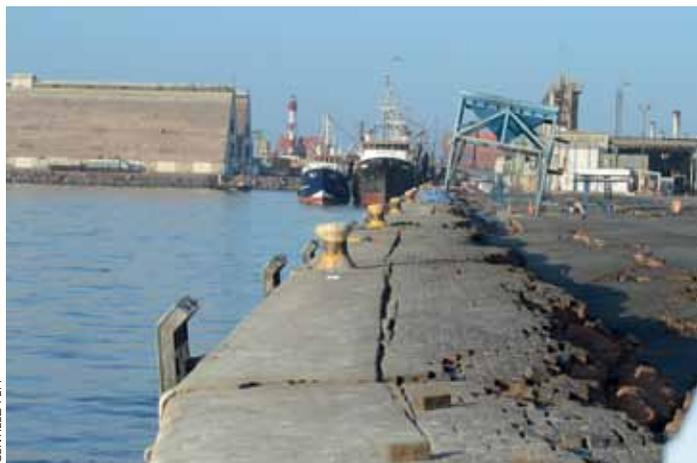
En el puerto, se generó una grieta que mide, a la fecha, 25 cm de ancho y su profundidad alcanza los 4 m, según se ha podido medir hasta el momento.

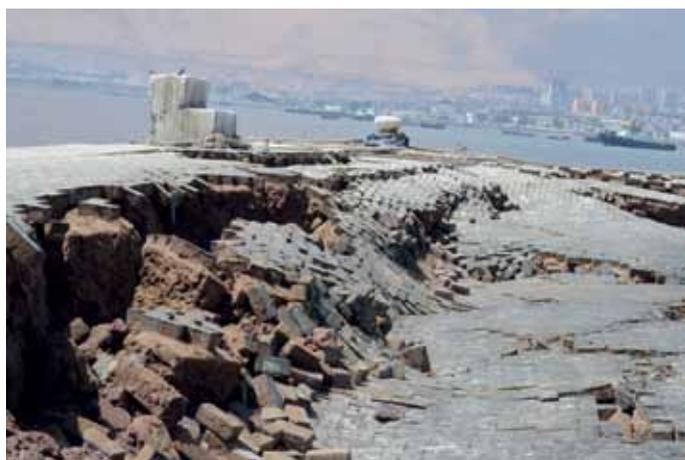
EN EL PUERTO, SE PRESENTAN GRIETAS PROFUNDAS QUE PROVOCAN SU SEPARACIÓN DEL MOLO, CON QUIEBRE DE ESTRUCTURAS, FISURAS, INCLINACIÓN Y DESNIVELES.

Por otro lado, el cabezal constituye grietas profundas que provocan su separación del molo, con quiebre de estructuras, fisuras y desniveles. Esta situación podría haber provocado cambios en su centro de gravedad, lo que mantendría su estructura sometida a esfuerzos permanentes, incrementando también el riesgo de colapso. La grieta en cuestión media, a la fecha en que Revista BIT la visitó, 25 cm de ancho con una profundidad de 4 metros. "Su situación es gravísima, con riesgo de colapso y con mínimas posibilidades de recuperación", afirma el ejecutivo.

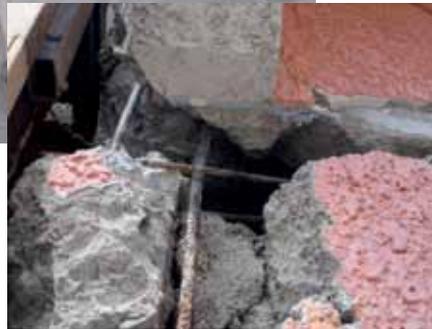
Casa con serio daño estructural y evidencia de asentamientos previos por presencia de agua.
