## REPARACIÓN DE EDIFICIOS DAÑADOS POR TERREMOTO

# INNOVACIÓN AL RESCATE

■ Nuevas experiencias en la recuperación de edificios afectados tras el 27F marcan tendencia en Chile. Planificación, cálculo y tecnología en obras de alta complejidad. ■ Aprendizajes que se suman y fortalecen las lecciones extraídas del pasado terremoto que, según los expertos, permiten hablar de un nuevo estado del arte de la ingeniería chilena. Innovación al servicio de la rehabilitación estructural.

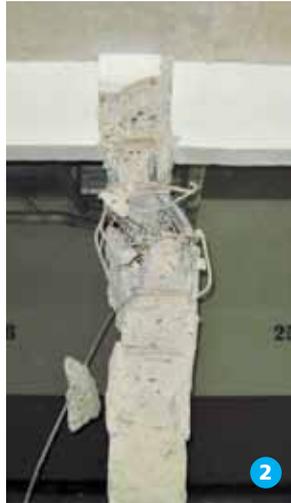
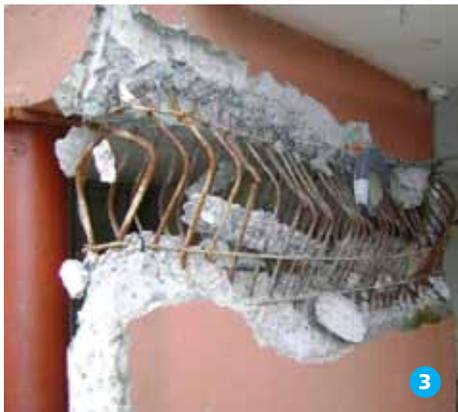
**1-2.** Tras el sismo del año '85, se aumentaron las alturas de los edificios de 15 a 25 pisos y los espesores de muros se bajaron entre 15 y 20 cm; o sea, se aumentaron las cargas axiales y se bajaron los espesores de muros. Allí se generaron los principales problemas el 27F.

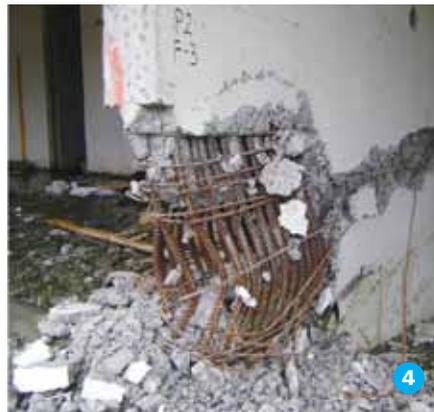
**3.** Un ejemplo de cómo en algunos edificios los muros delgados con cargas elevadas sufrieron severos daños en su estructura.
