## Edificio TVN:

# Pantalla abierta a la creación

Hormigones a la vista es lo que caracteriza al edificio TVN.

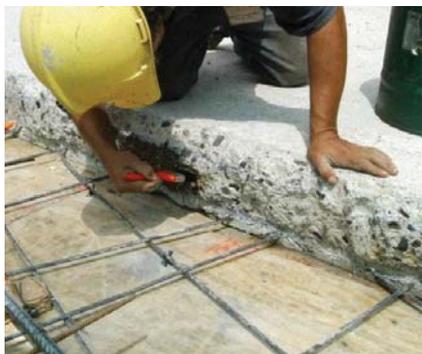
Aplicación de desmoldante.

**Moldajes:** Para obtener mejores resultados se utilizaron moldajes industriales, los que se sellaron con silicona para evitar pérdida de lechada. Además se emplearon vibradores de alta frecuencia, con los que se aplicó un sistema de vibrado por capas, el cual estuvo sujeto a controles cada 30 cm. «Se realizaron estudios de la curva de maduración del hormigón, los que arrojaron que debía descimbrarse cada 12 horas y así asegurar una uniformidad en los colores de los hormigones y sus terminaciones. En este caso se trató de hormigones lavados o arquitectónicos», explica Santiago Saitua, gerente técnico de Bravo e Izquierdo.

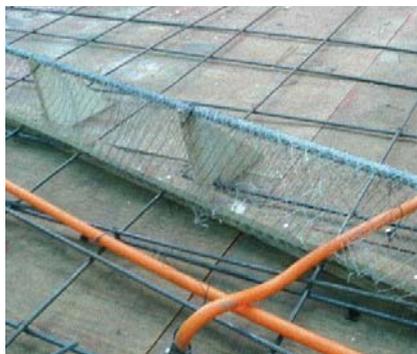
Malla de metal desplegado utilizada en tratamiento de juntas.

**Tratamiento de juntas, más limpio y rápido:** Todas las juntas y cortes verticales de los muros se ejecutan con una malla de metal desplegado, que deja una superficie rugosa y favorece la trabazón, evitando así el tratamiento con madera.
