Edificio José Miguel Carrera

Antiguo pero moderno

En la remodelación del ex Hotel Carrera, convertido en la nueva sede de la Cancillería, destaca la incorporación de un helipuerto y avanzadas tecnologías de comunicación y seguridad. Modernidad que encontró un punto de convergencia con la restauración de este patrimonio arquitectónico.

Remodelación del Edificio
José Miguel Carrera

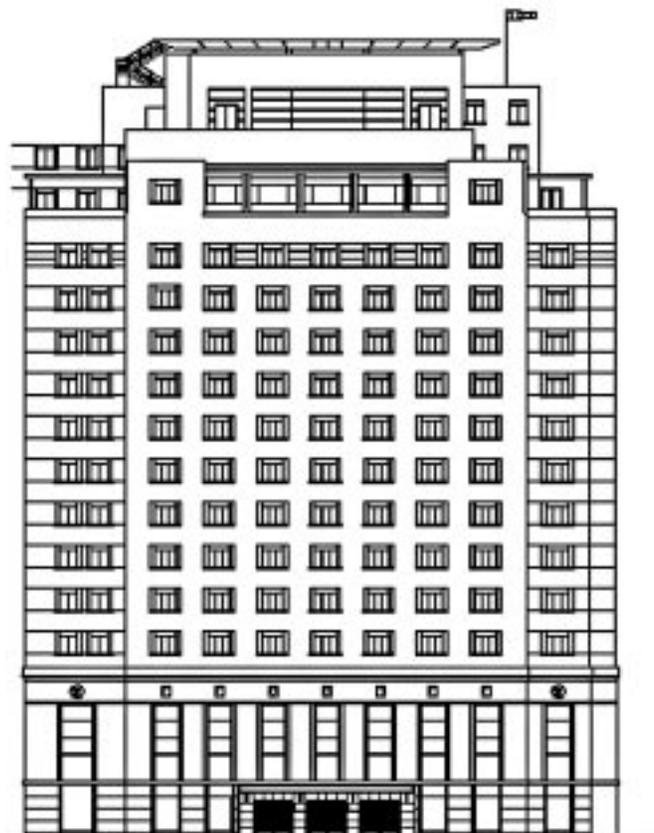
Elevación Teatinos

La fachada no fue intervenida por tratarse de un «inmueble de conservación».

La fachada tampoco se intervino. Al ser un «Inmueble de Conservación» en el Plan Regulador Metropolitano y, además, pertenecer al Seccional Bulnes -que regula las edificaciones y fachadas de los edificios que se encuentran en torno al Palacio de La Moneda- hubo prohibición de hacer cualquier intervención que no fuera aprobada antes por la SEREMI de Vivienda y Urbanismo. «Lo úni-

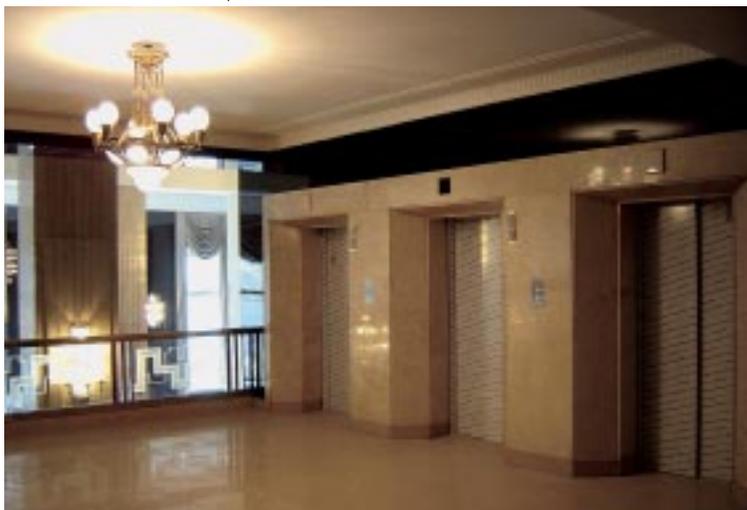
La caja que contiene los tres nuevos ascensores demandó la construcción de un nuevo muro desde el subterráneo hasta el piso 16.

Para hacer estos muros, hubo que idear un sistema que les permitiera construir demoliendo lo menos posible, interviniendo cuidadosamente los pilares y machones que aportan a la estructura. «Se tuvieron que hacer huecos en las losas de cada piso. En ocasiones afectaba algunas vigas que pasaban por ese lugar que, al cortarla, dejaba zonas sin apoyo por lo que hubo que efectuar apuntalamientos. Por ello, se construyó el muro piso por piso. Al hacerlo así, se sujetaba la losa de ese piso arriba y abajo. Después se demolía otro pedazo, y así sucesivamente», explica el ingeniero Hernán Rojas.

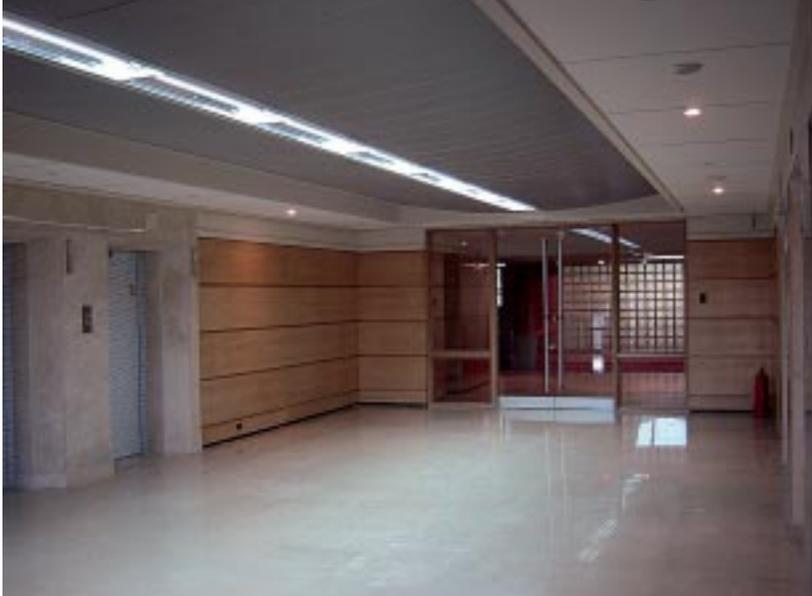
Luego de una serie de demoliciones, el edificio presenta grandes áreas libres.

«El primer desafío importante fue la demolición. Consistía en sacar parte de la estructura y rehacer los pisos de las antiguas habitaciones del hotel. Se echaron abajo las paredes que separaban los dormitorios y toda la zona de pasillos que existía se convirtió en una gran planta libre. Se demolió todo excepto algunos sectores como la caja de ascensores, la escala principal y la de emergencia. Lo demás se derribó como los bloques de hormigón, cielos falsos y algunos tabiques», explica Lorenzo Constans, vice-

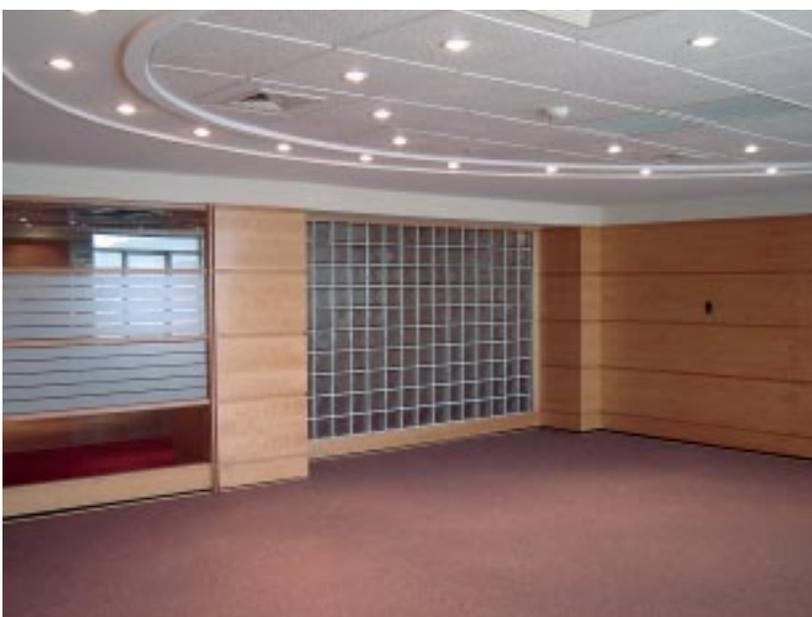
Cielos de aluminio, moderna iluminación y puertas de cristal representan algunos de los elementos contemporáneos sumados al proyecto.

de principios del siglo pasado. Se mantuvo el sistema de molduras, estuco, puertas talladas, pero se intervino con elementos absolutamente contemporáneos como los cielos de aluminio, perforados y curvos, puertas de cristal, iluminación moderna», explica de la Cruz.

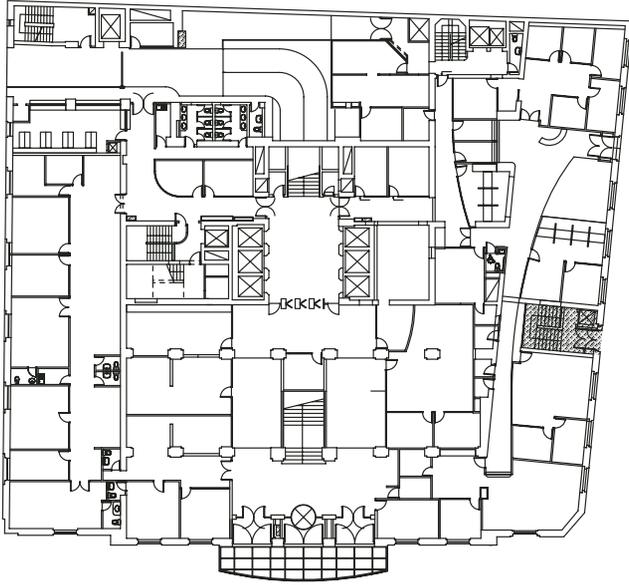
Planta Primer Piso

El primer piso se modificó para acondicionarlo para la atención al público.

El primer piso se modificó interiormente acondicionándolo para la atención de público. Se adaptó el lugar colocando unos módulos hechos con tabiques de mañío y muebles modulares. El segundo, donde se encuentra el antiguo hall del hotel con los murales y salones, no sufrió variaciones. Se mantuvieron los mármoles, las fachadas, las barandas y la estructura original. La cocina conservó su ubicación pero se modernizó totalmente, con nuevos artefactos, muebles,

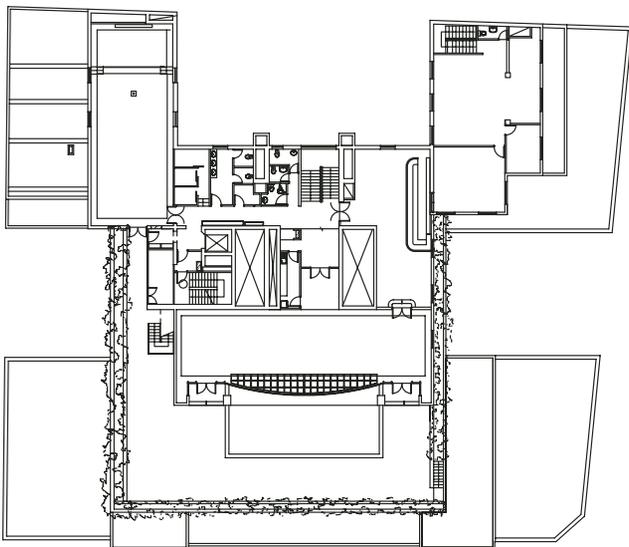
Planta Piso 17 Terraza

En este piso se agregó una estructura en el lado norte para equilibrarlo con una ampliación anterior en el lado sur.

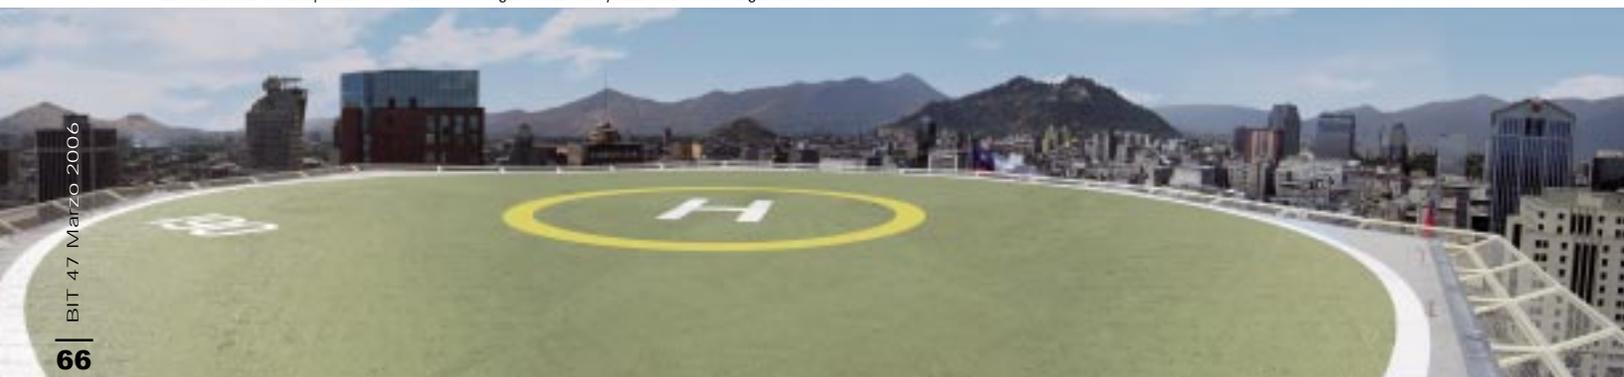
La estructura del helipuerto se instaló sobre vigas metálicas y una losa de hormigón armado.

Otro de los hitos importantes de esta obra es la creación de un helipuerto, diseñado para soportar un helicóptero de 6 mil kilos, lo que no representa una gran carga comparado con el peso del edificio, según los calculistas. De todas maneras hay que apo-

varlo en algunos puntos firmes como muros, pilares y machones. El helipuerto cuenta con unas vigas metálicas que se apoyan en dichos elementos y sobre una losa de hormigón armado, estructura ubicada en último piso del edificio.

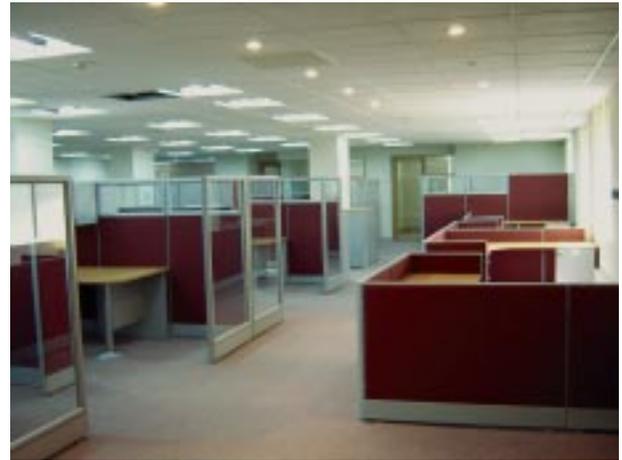
En la remodelación sobresalió la creación de estaciones de trabajo para 1.150 funcionarios.
