## NUEVO TEATRO DE CORPGROUP

# DESAFÍOS EN ESCENA

■ A siete años de la construcción del edificio corporativo CorpGroup, ubicado en Nueva Las Condes, se edifica junto a él un teatro subterráneo con capacidad para 900 personas. La particularidad consiste en que esta faena se realiza en el mismo espacio en el cual se encontraba emplazado un auditorio. Por lo tanto, los retos no han sido pocos. El edificio debe seguir operativo mientras se demuelen algunas partes y reconstruyen otras. En escena, los desafíos de una obra compleja.

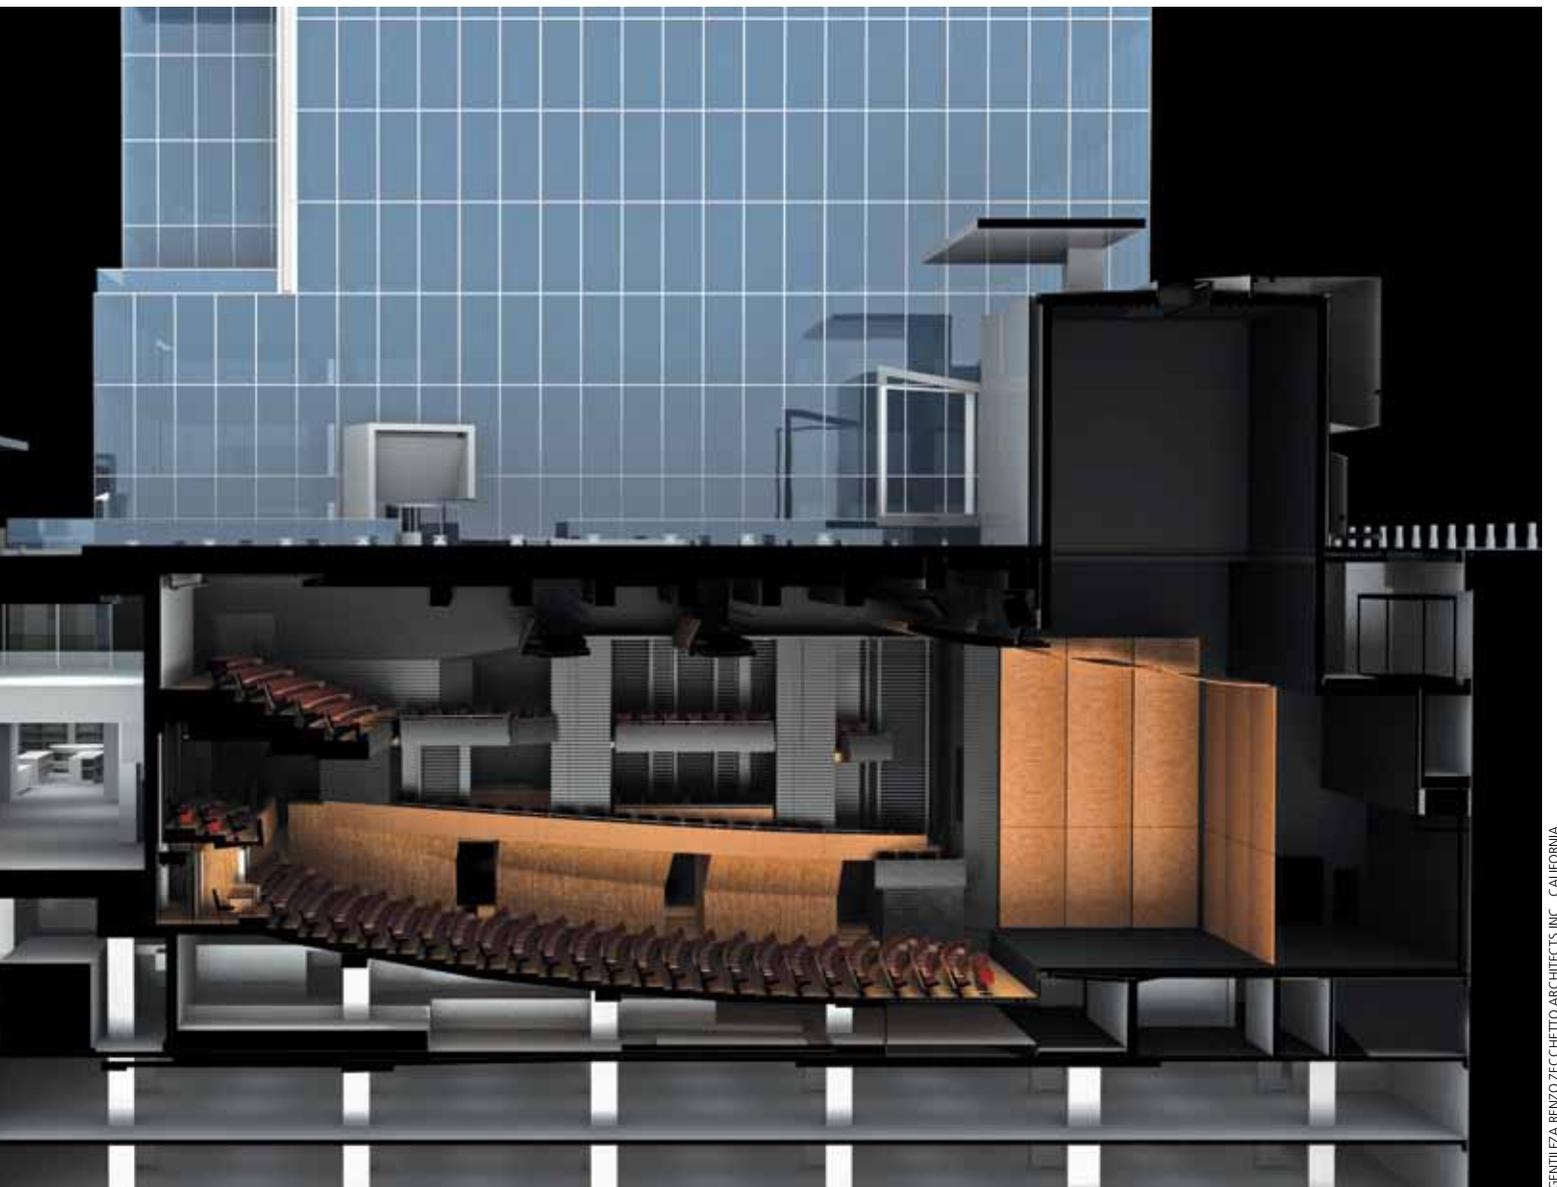
La pendiente de las butacas es calculada por un software de manera que sea lo más baja posible sin que el público pierda visibilidad.

La pendiente de las butacas es calculada por un software de manera que sea lo más baja posible sin que el público pierda visibilidad (si la pendiente es más alta afecta la acústica natural).

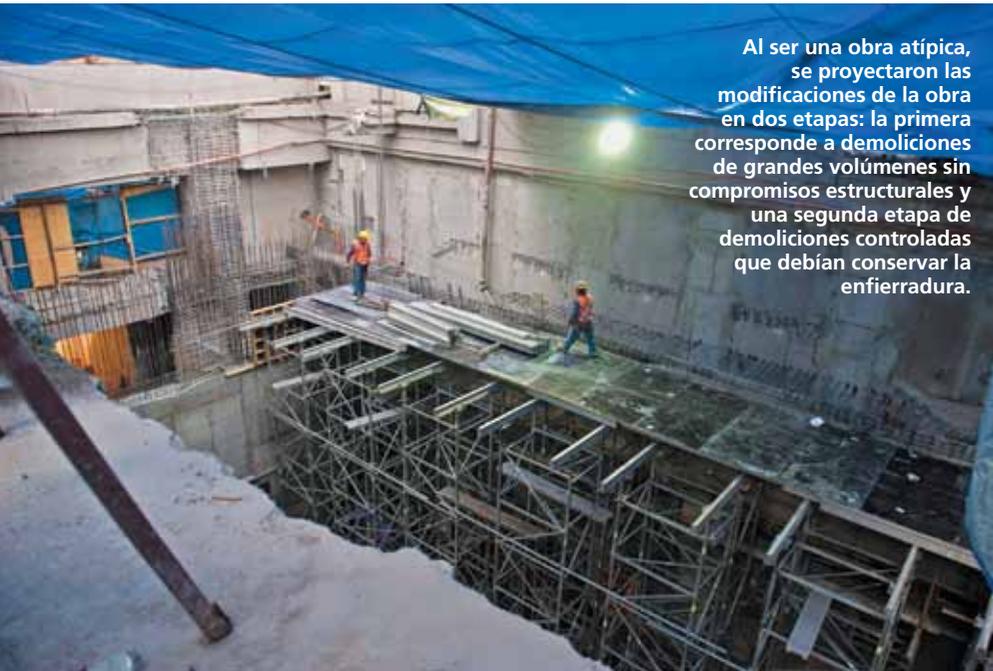
Al ser una obra atípica, se proyectaron las modificaciones de la obra en dos etapas: la primera corresponde a demoliciones de grandes volúmenes sin compromisos estructurales y una segunda etapa de demoliciones controladas que debían conservar la enfierradura.

Al ser una obra atípica, se proyectaron las modificaciones de la obra en dos etapas: la primera (demolición masiva) corresponde a demoliciones de grandes volúmenes sin compromisos estructurales para la edificación existente y una segunda etapa de demoliciones controladas que debían conservar la enfierradura para generar empalmes mecánicos (coplas cadweld o lenton), reconstruir y proseguir con los niveles superiores.

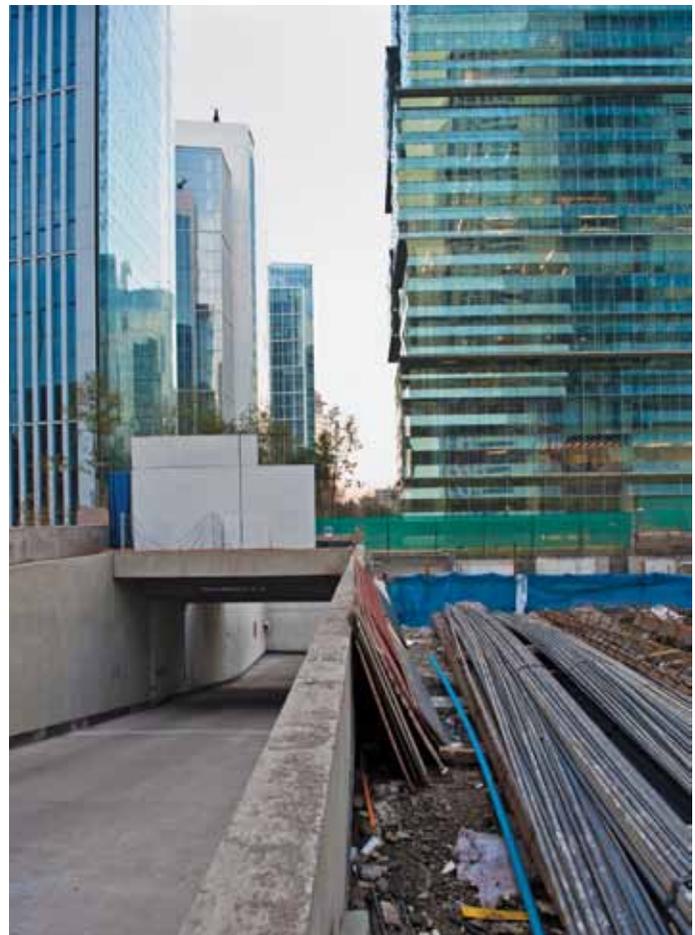
Un aspecto fundamental de esta obra era no entorpecer el normal funcionamiento del edificio, ni de la rampa de acceso a los estacionamientos para lo cual se adoptaron una serie de medidas de mitigación.

Un aspecto fundamental de esta obra era no entorpecer el normal funcionamiento del edificio, ni de la rampa de acceso a los estacionamientos para lo cual fue necesario tomar una serie de medidas de mitigación desde el punto de vista logístico, acústico y de polución. Para solucionar el problema del polvo que generaban las demoliciones se utilizaron extractores especiales que inyectaban aire y retiraban polvo. “Esta fue una de las principales razones para utilizar disco y cable diamantado en la demolición, ya que los decibeles que generan son menores que otras máquinas, además de generar menor cantidad de polvo”, explica Emilio Salgado, gerente comercial de Flesan, empresa subcontratada para realizar las demoliciones de

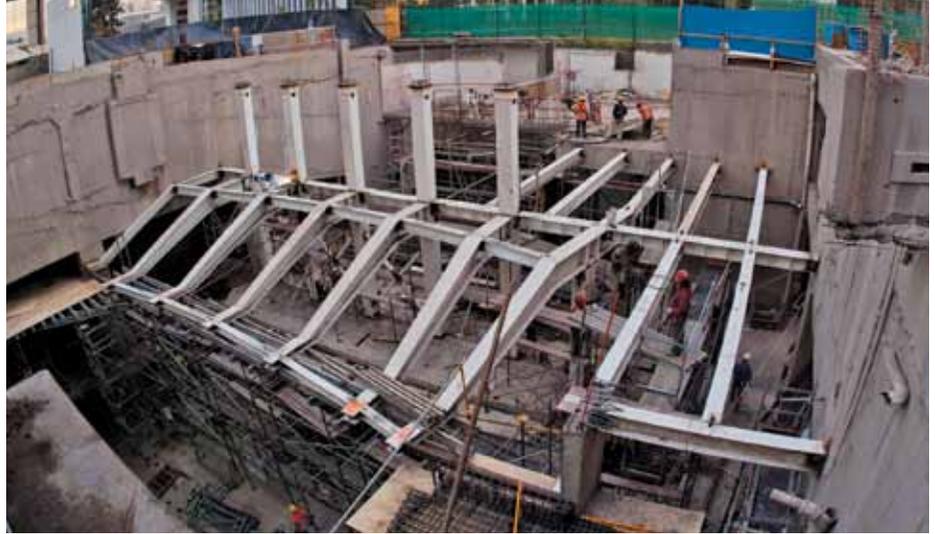
Para asegurar la estabilidad del edificio se realizó un monitoreo constante de las estructuras existentes. Topográficamente se dejaron puntos marcados, los cuales van controlando si hay deformaciones en la estructura en la medida que va avanzando la demolición.

Para asegurar la estabilidad del edificio se realiza un monitoreo de las estructuras existentes. Topográficamente se dejaron puntos marcados, los cuales van controlando si hay deformaciones en la estructura en la medida que va avanzando la demolición.

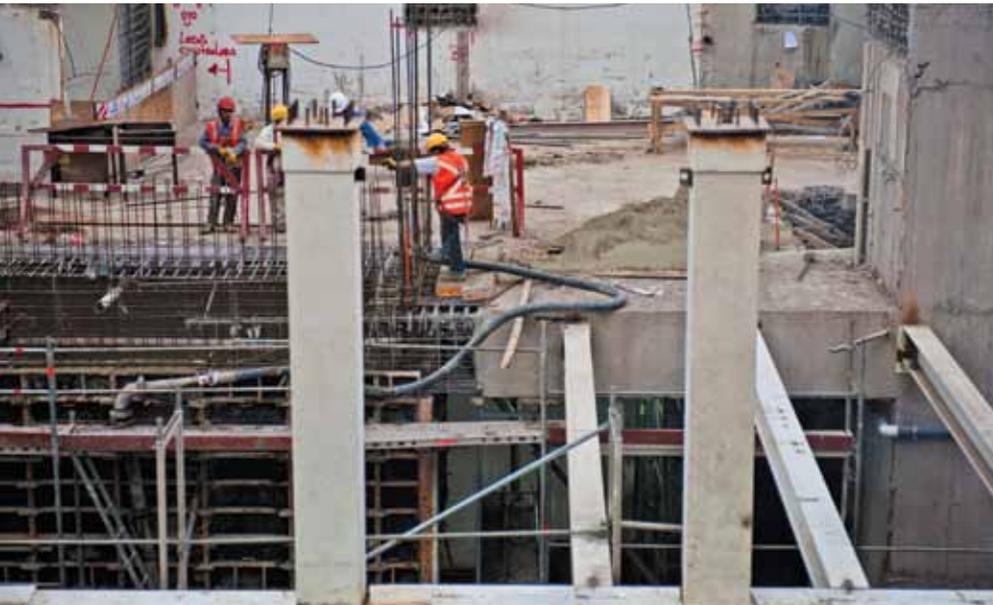
Se tomaron medidas especiales para prevenir las caídas de los obreros. Como el trabajo se realiza en alturas de hasta 15 metros se colocaron mallas para proteger a los trabajadores en caso de un accidente o caída de algún material hacia un piso inferior.

En cuanto a la seguridad, se tomaron medidas especiales para prevenir las caídas. Como el trabajo se realiza en alturas de hasta 15 metros se colocaron mallas para proteger a los trabajadores en caso de un accidente o caída de algún material hacia un piso inferior. También se instalaron elementos de iluminación y vías de evacuación. ■
