Comisión de Problemas de Diseño en Ductos de Evacuación de Gases

INFORME PRELIMINAR

PROPUESTAS PARA LA ENTREGA DE EDIFICIOS TERMINADOS

Agosto de 1997

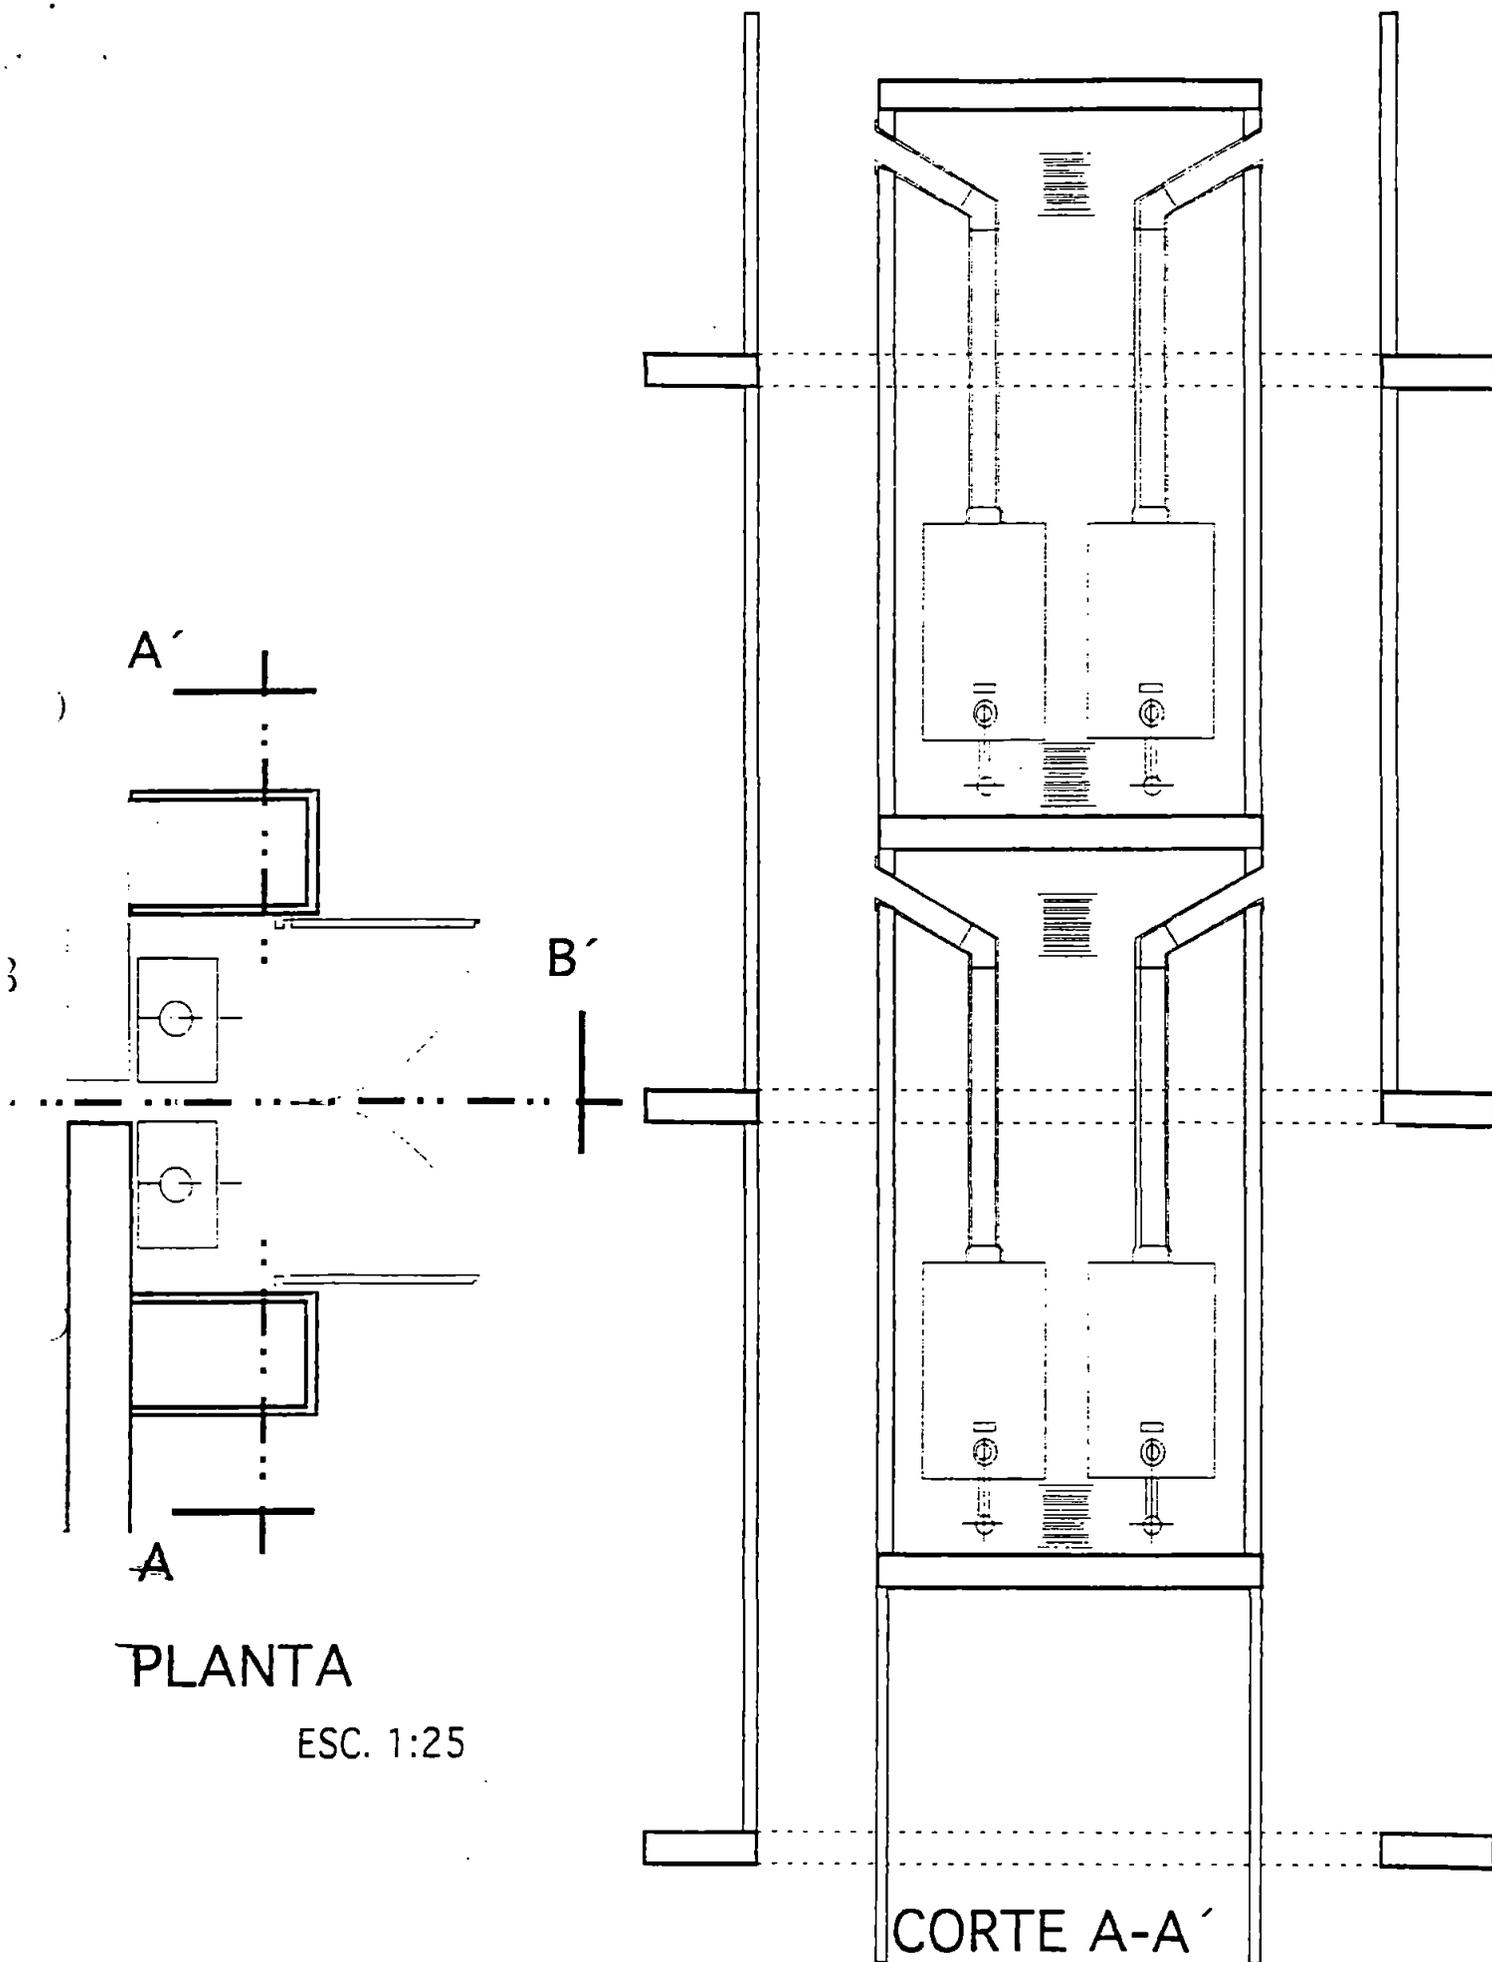
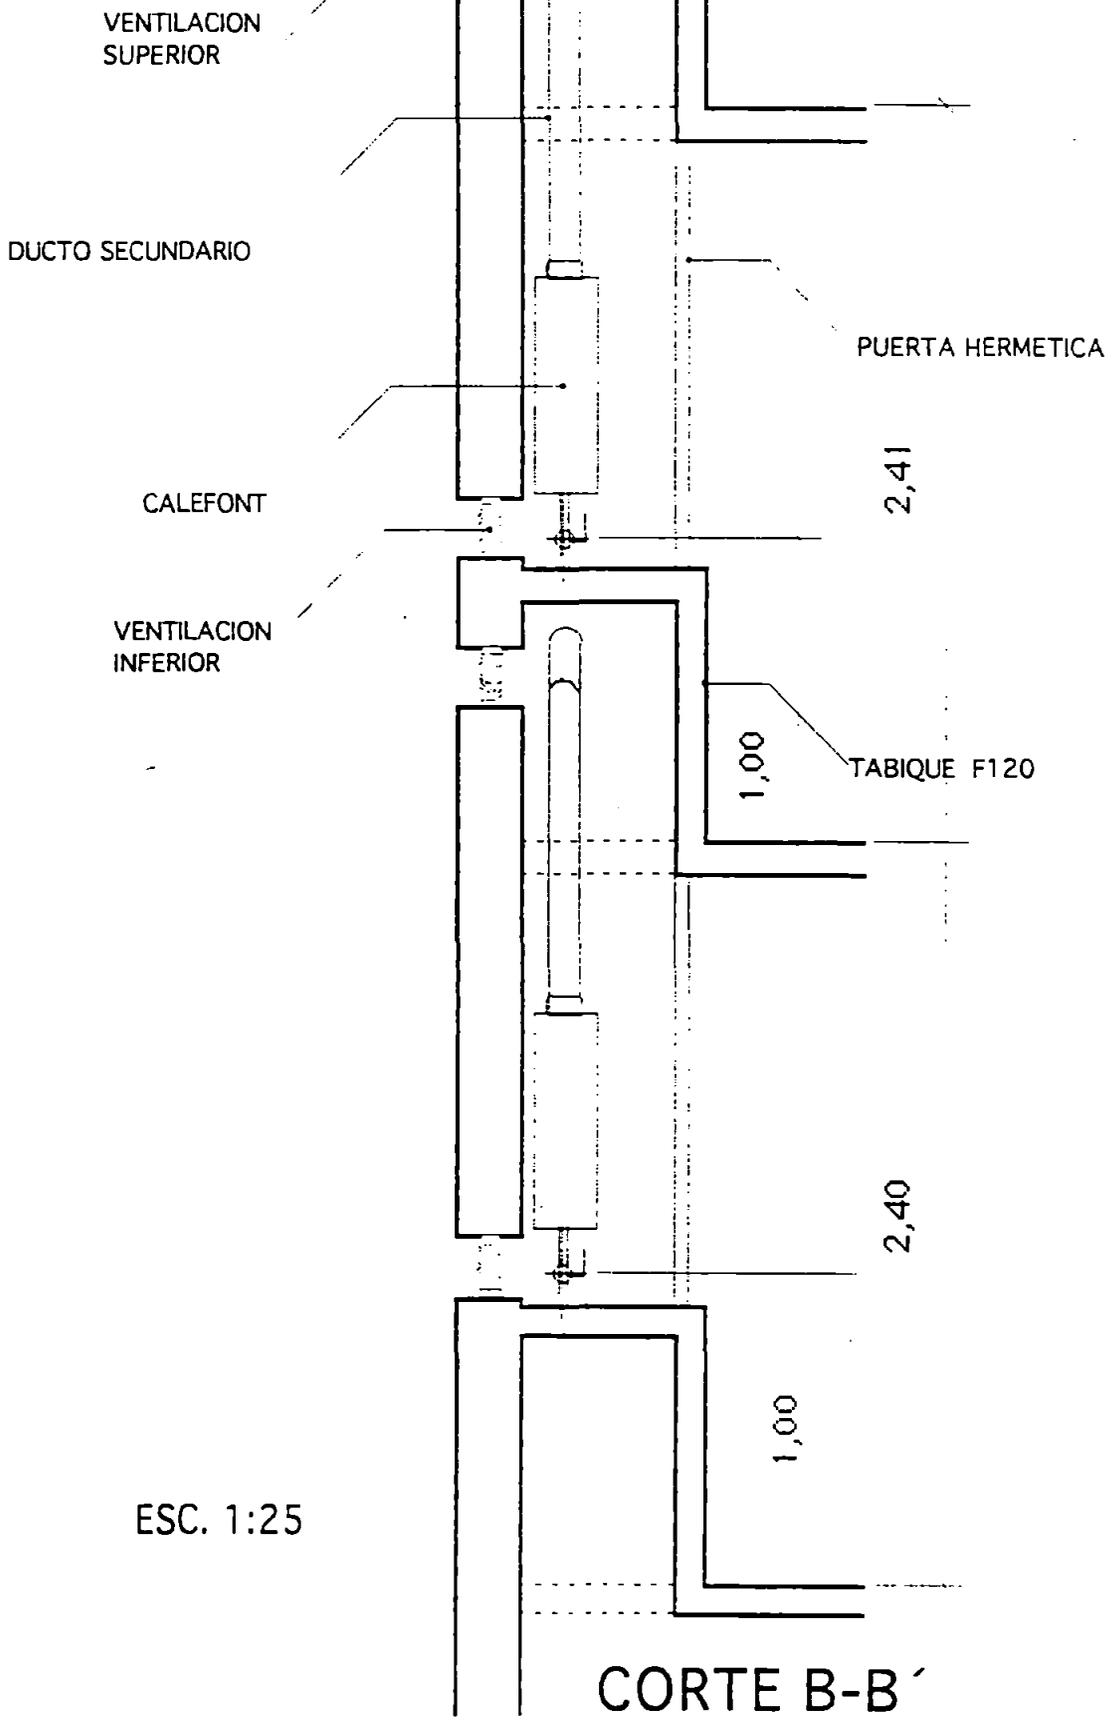
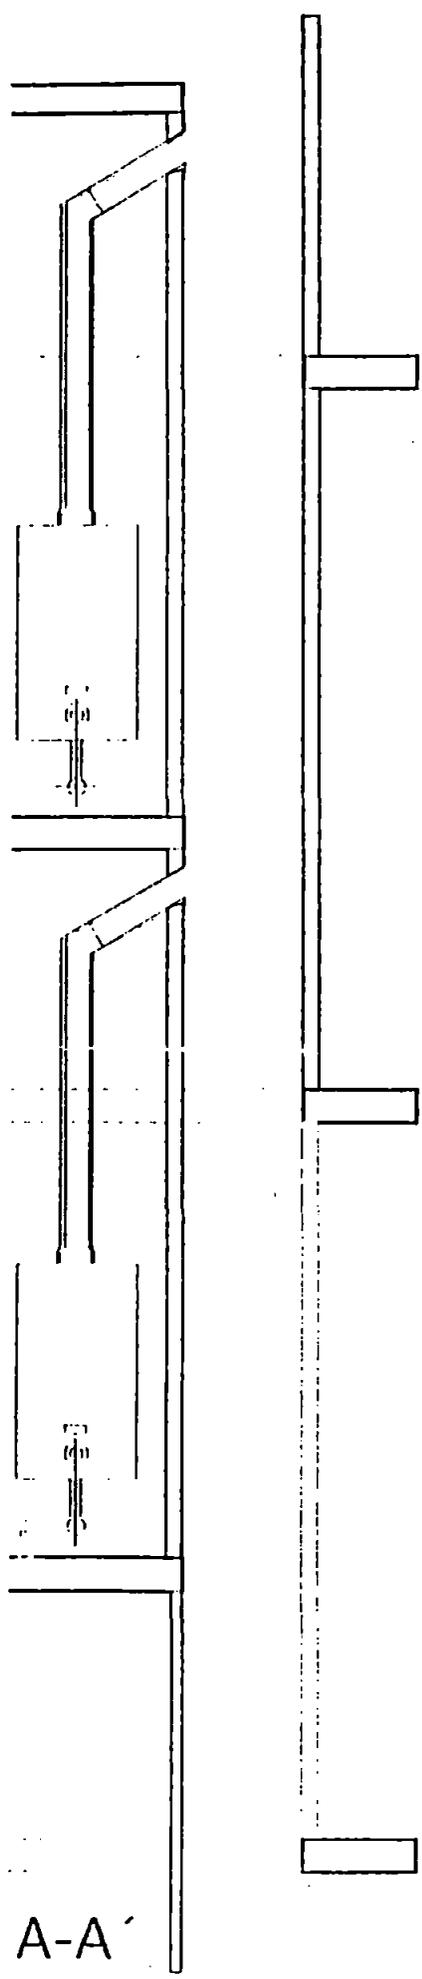
**CÁMARA DE SEGURIDAD
PARA DUCTOS DE EVACUACIÓN DE GASES**

PLANTA

ESC. 1:25

CORTE A-A'

A-A'
