## EDIFICIO ÑUÑO A VIDA

# NUEVA COMUNIDAD

— Uno de los atractivos técnicos del proyecto fue la construcción de un puente elevado de dos pisos, que conecta ambas torres. Dicha estructura se encuentra apoyada sobre cuatro aisladores sísmicos.

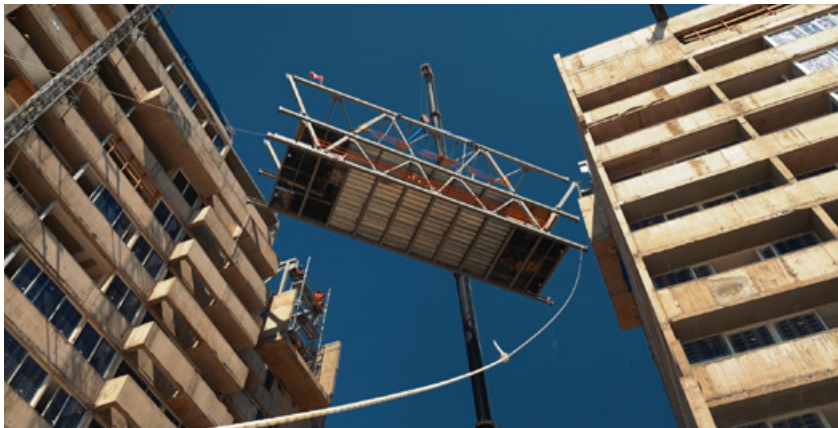
Para el izaje de la estructura, se empleó una grúa auxiliar de 250 toneladas, cuyo peso propio más contrapesos resultaban en una carga de 150 toneladas apoyada en el perímetro del edificio a través de 5 ejes.

En un comienzo se contempló el uso de las grúas torres que el proyecto tenía instaladas durante la obra gruesa, sin embargo, debido a la programación de las faenas previas al montaje, esta solución fue descartada. “Debió utilizarse una grúa auxiliar de 250 toneladas, cuyo peso propio más contrapesos resultaban en una carga de 150 toneladas apoyada en el perímetro del edificio a través de 5 ejes. Esta situación implicó la ejecución de refuerzos en los muros perimetrales del subterráneo por medio de tres pares de tubos yoder”, indica

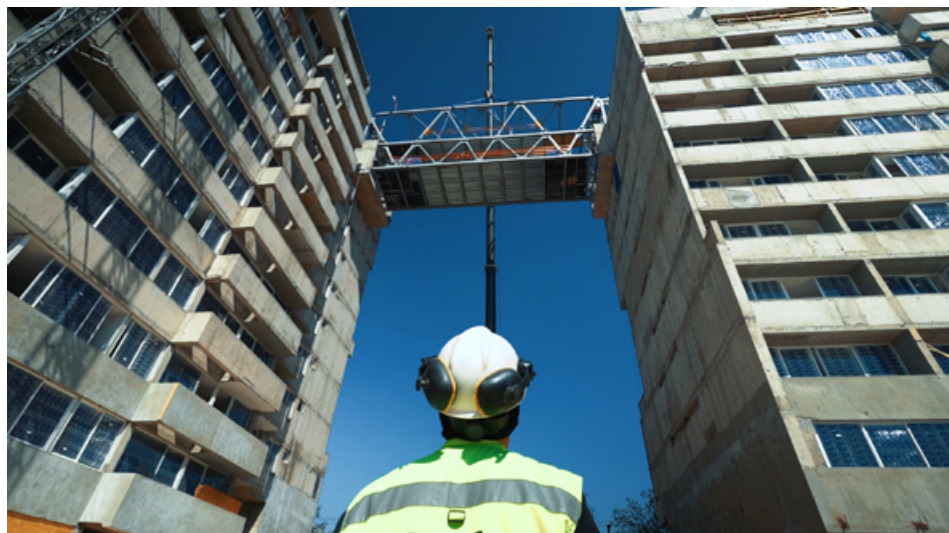
Para la ejecución de las losas de apoyo de esta estructura se requirió el uso de moldaje tradicional y un hormigón tipo R3 de manera de tener la resistencia mínima requerida en el menor tiempo posible.

“Para la ejecución de las losas de apoyo de esta estructura se requirió el uso de moldaje tradicional y un hormigón tipo R3 de manera de tener la resistencia mínima requerida en el menor tiempo posible”, señala Raúl Aguilera, gerente general de Echeverría Izquierdo Edificaciones.

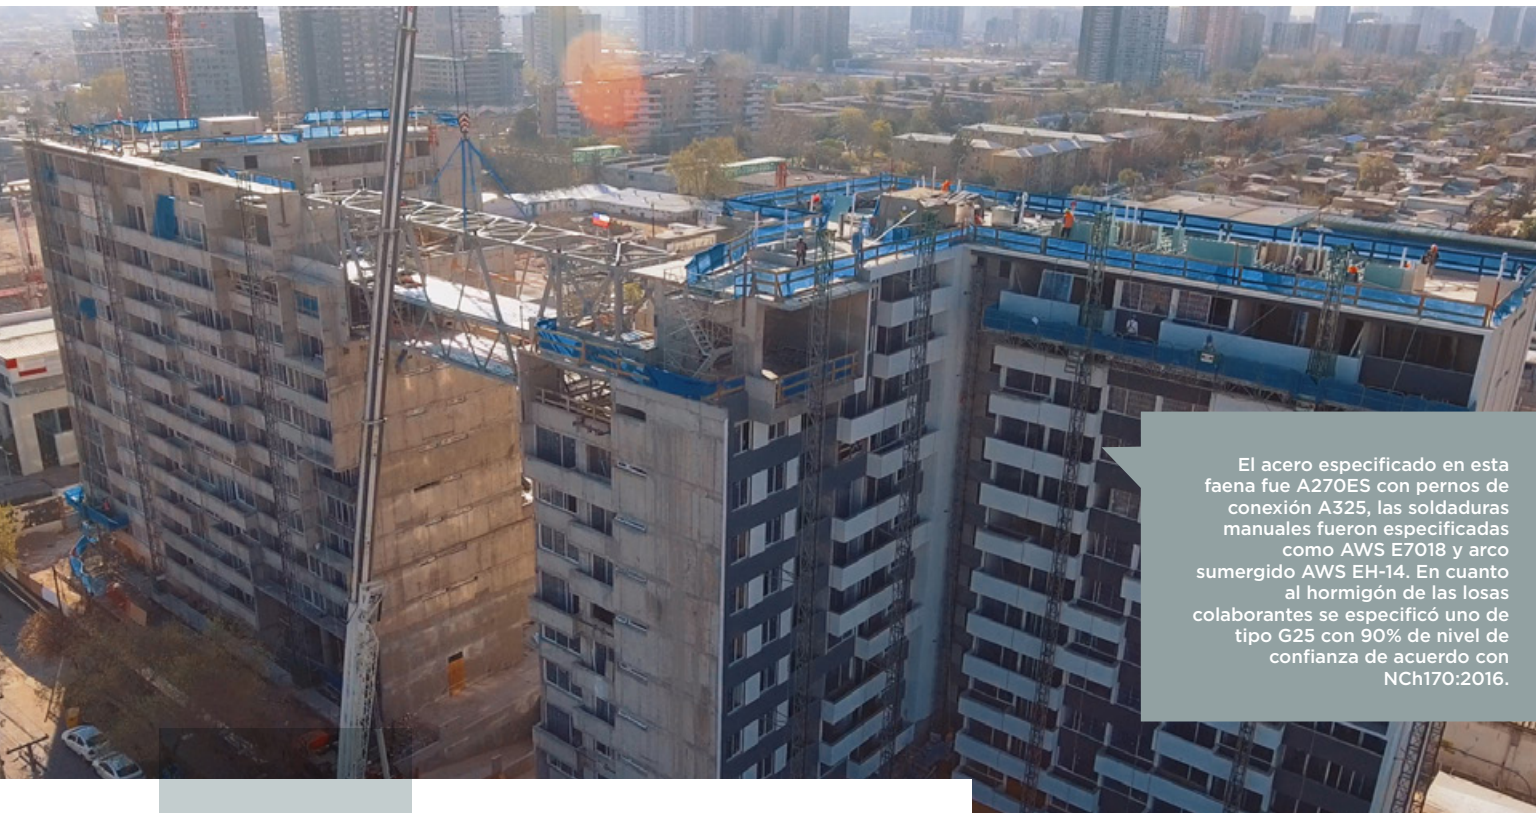
El acero especificado en esta faena fue A270ES con pernos de conexión A325, las soldaduras manuales fueron especificadas como AWS E7018 y arco sumergido AWS EH-14. En cuanto al hormigón de las losas colaborantes se especificó uno de tipo G25 con 90% de nivel de confianza de acuerdo con NCh170:2016.

El acero especificado en esta faena fue A270ES con pernos de conexión A325, las soldaduras manuales fueron especificadas como AWS E7018 y arco sumergido AWS EH-14. En cuanto al hormigón de las losas colaborantes se especificó uno de tipo G25 con 90% de nivel de confianza de acuerdo con NCh170:2016. Además, en las conexiones de la losa colaborante se ejecutaron con conectores nelson stud soldado mediante electrofusión.
