Extensión de la Línea 2 del Metro:

Tuneleando bajo el Puente Fray Andresito 1ª Parte

Alexandre Gomes, Supervisor
 Martin Böfer, Jefe de Proyectos
Geoconsult ZT GMBH
 Juan H. Cruz R.,
 Subgerente de Construcción
Metro S.A.

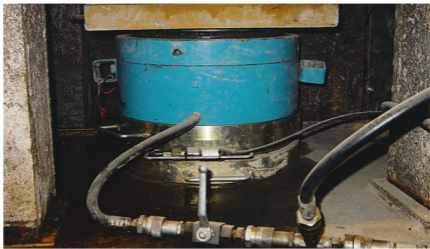
Gata Hidráulica en el Interior de la Pila

Las pilas de socialzado se dividieron en dos sectores, el inferior, materializado en el interior de pozos excavados a mano, concretadas contra moldajes que evitaran la fricción suelo-pila durante la excavación del túnel principal, y el superior, hormigonado con un encofrado dentro de la galería de socialzado. Ambos sectores fueron separados por una "estructura de acero", dentro de la que a su vez se alojaron las gatas hidráulicas, garantizando la accesibilidad durante la obra y su recuperación una vez finalizada su función. Esta estructura se compone de dos placas de apoyo (superior e inferior), unidas a través de cuatro tubos telescópicos, los que permiten que las placas se separen verticalmente, pero que horizontalmente queden arriostradas.

Luego de construidas las pilas e instaladas las gatas hidráulicas, se inició el procedimiento de pre-hincado de pilas, ejecutado en etapas diferidas con aumentos individuales de las cargas de las gatas a un valor de aproximadamente 500 ton. Antes de comenzar la construcción del túnel se estableció una carga total de casi 1500
