Dos graves siniestros de amplia repercusión internacional ocurridos en Paraguay y Argentina, arrojan múltiples enseñanzas. Casos concretos para un imprescindible análisis.

PREVENCIÓN DE INCENDIOS

LECCIONES IMPRESCINDIBLES

RODRIGO ARAVENA
JEFE DE LA SECCIÓN DE PROTECCIÓN PASIVA Y ENSAYOS DEL ÁREA INGENIERÍA DE PROTECCIÓN CONTRA EL FUEGO (IPF) DE DICTUC

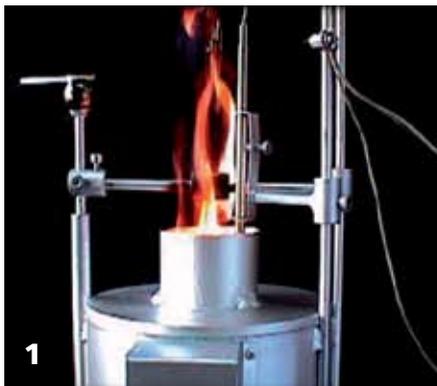
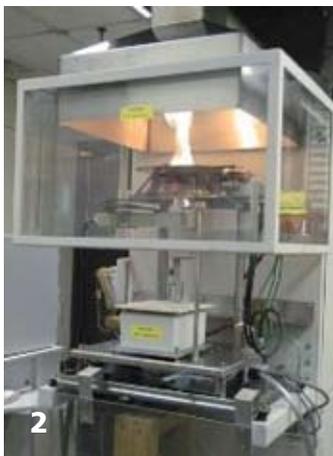
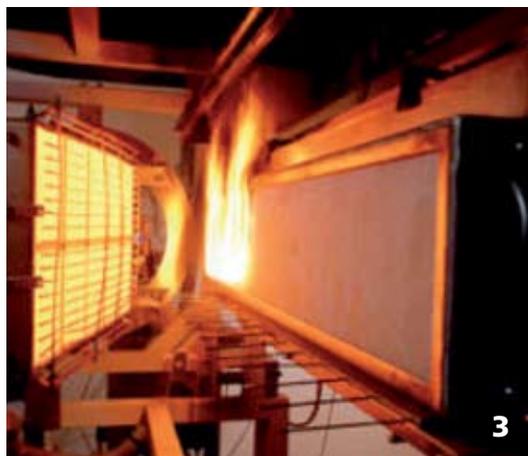
Algunos ensayos de reacción al fuego: (1) no combustibilidad, (2) cono calorimétrico, (3) ensayo de ignición y propagación de llama.

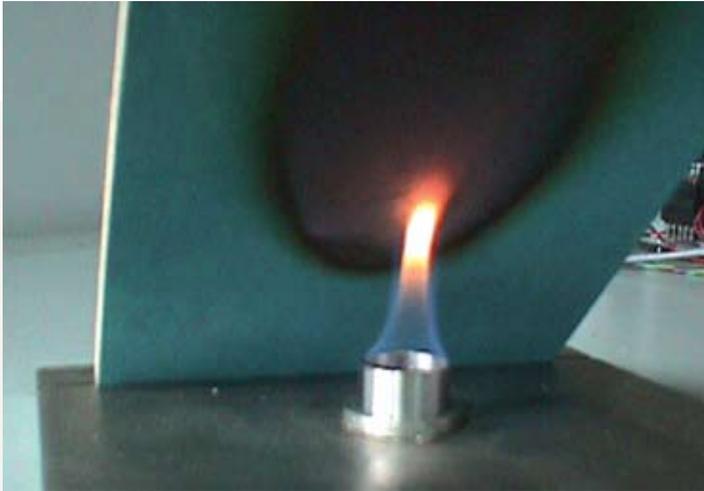
Ensayo de retardo al fuego de maderas.

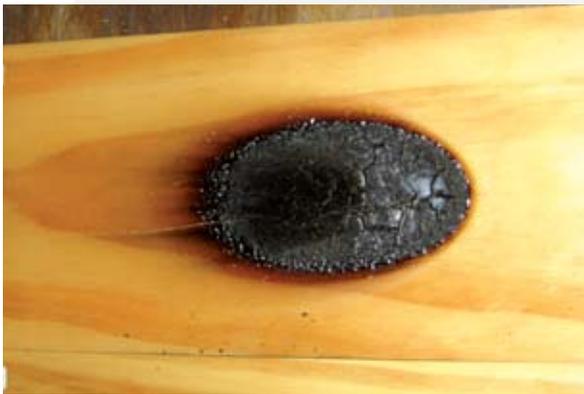
Ensayo retardo al fuego.

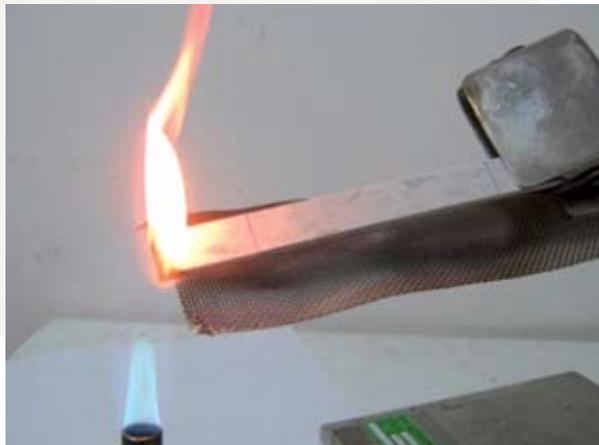
Ensayo plásticos rígidos.

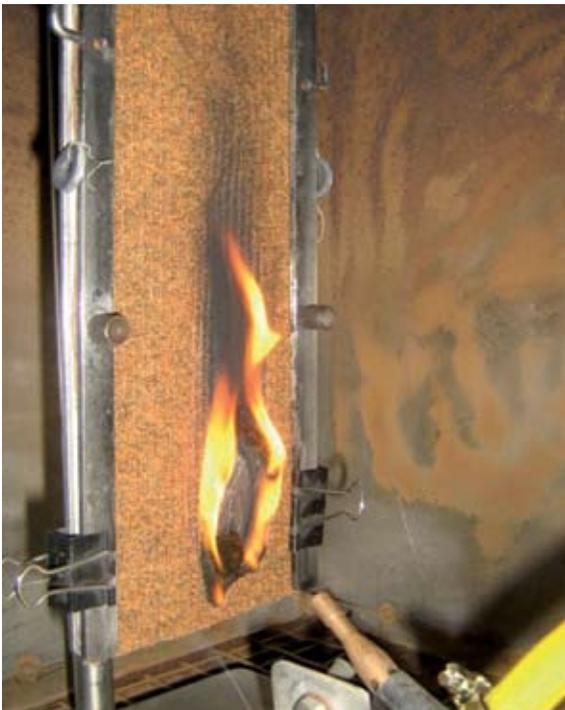
Ensayo alfombras.
