## ESTRUCTURAS TSUNAMI-RESISTENTES

# A PRUEBA DE OLAS

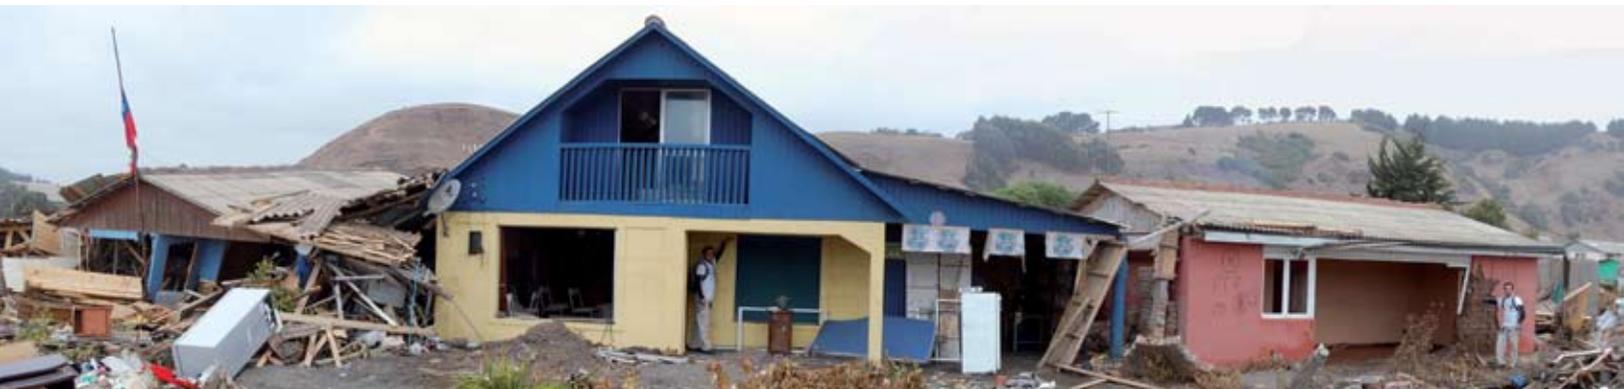
▲ Las viviendas de distintas materialidades sufrieron daños variables. A la izquierda, vivienda de madera con daño grave; en el centro, casa de mampostería con daños menores; a la derecha, vivienda de adobe con daño moderado.

Respecto de la materialidad, se observaron fallas variables en las estructuras producto del

impacto de las primeras olas y al efecto de inundación asociado a las ondas secundarias. Con una inundación de alrededor de 2 m, se observó la falla total en las estructuras de madera (salvo palafitos), parcial en albañilería y adobe, y menor en el hormigón armado.

Atención. Si bien las casas de adobe resistieron mejor que las de madera, “el adobe absorbe el agua, por lo que sus propiedades mecánicas pueden cambiar por la presencia de humedad. Además esto genera problemas de habitabilidad, a lo que se suma la presencia de sal en el agua, elemento que también tiende a provocar alteraciones en las propiedades mecánicas de los materiales. Por ello, los efectos de la inundación en el adobe deben ser estudiados”, indica Patricio Winckler, profesor de la carrera de Ingeniería Oceánica de la Universidad de Valparaíso.

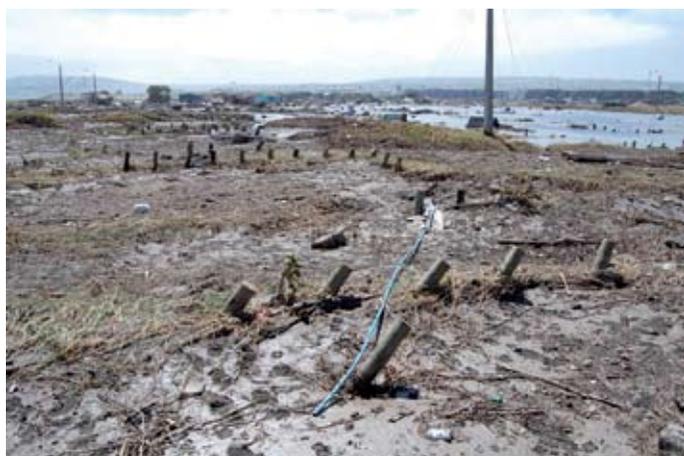
Arriba: Fallas en viviendas livianas que fueron arrastradas por el agua, dejando sólo los pequeños pilotes que las sostenían. Derecha: Inundaciones en sectores bajos de Llo-Ileó.

livianas, lo que incluso provocó la flotación de algunas. Este problema se dio principalmente en las cabañas de madera, asentadas sobre pequeños pilotes enterrados y hormigonados a escasa profundidad (en algunos casos apenas supera los 30 cm), en las que el paso del agua socavó las fundaciones haciéndolas perder el anclaje y ser arrastradas.

En los casos en que no hubo socavación, los diminutos pilotes resistieron el paso del agua pero las estructuras de madera de igual forma fueron arrastradas. Ello se debió a que en este tipo de estructuras las uniones son armadas con clavos, elementos que “están pensados para transferir el peso, la sobrecarga y el sismo, pero no para resistir una fuerza hacia arriba provocada por la flotación. Esta fuerza provoca que los clavos se suelten, las uniones fallen y las viviendas livianas sean arrastradas por el flujo”, señala Winckler.

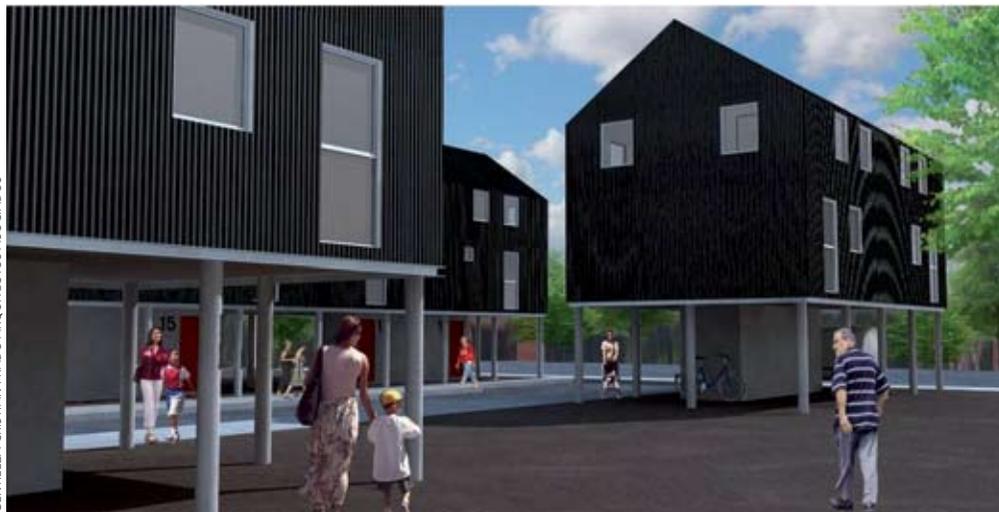
### Diseño de vivienda tsunami-resistente para Llico.

El diseño entregado por la oficina de arquitectos en la parte inferior tiene pilotes y la caja de escalera, todo construido en hormigón armado, y un espacio que puede ser utilizado como estacionamiento o bodega. Mientras que en la parte superior estará la casa, con

una estructura de dos pisos construida en madera. La vivienda tendrá una superficie de 54 m<sup>2</sup>, ampliable a 75 metros cuadrados. De esta forma, se apunta a que el paso de un tsunami no amenace la vida de las personas y no comprometa la permanencia residencial de la familia en su vivienda.

Pensando en la reconstrucción, en la región del Bío Bío se han elaborado varias tipologías de viviendas tsunami-resistentes, para su construcción en áreas vulnerables, uno de esos prototipos fue elaborado por la oficina de arquitectos “Cristian Prado Arquitectos Asociados”, quienes diseñaron una vivienda que no pone resistencia al paso de las olas. Para ello se pensó en una solución de palafitos, no tradicionales. “En ellos, el primer piso concentra sólo dependencias y actividades que no comprometen fuertemente la vida de la familia, ni el patrimonio residencial. Es decir, en el primer piso no se vive ni se duerme, sólo se puede trabajar, tener estacionamientos, una bodega o la caja de escala”, señala Baeriswyl.

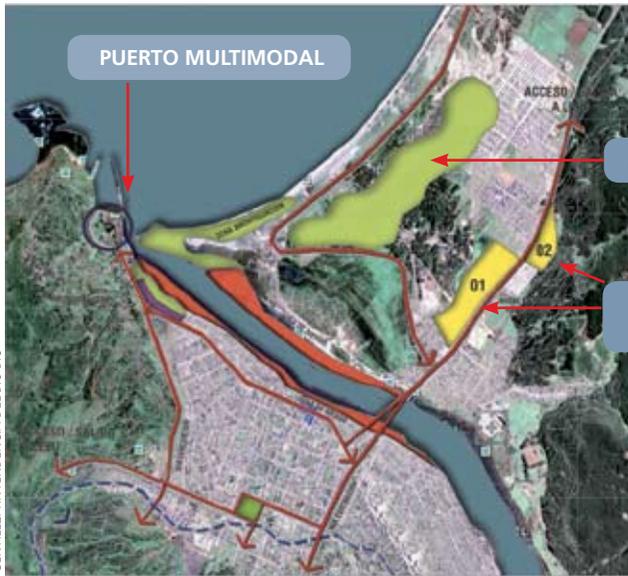
## PLANIFICACIÓN DE LA RECONSTRUCCIÓN COSTERA EN LEBU

ZONA DUNAS DE MITIGACIÓN

las futuras obras marítimas. Además, una vez analizado el peligro se debe evaluar la vulnerabilidad de un determinado asentamiento mediante la definición de variables geodemográficas de cada localidad. Finalmente se deben definir medidas de mitigación del daño orientadas a minimizar la pérdida de vidas y el daño de las obras marítimas y terrestres. Estos elementos en conjunto posibilitarán el incorporar nuevos mapas de zonificación de riesgo de tsunamis en el diseño de los instrumentos de planificación urbana.

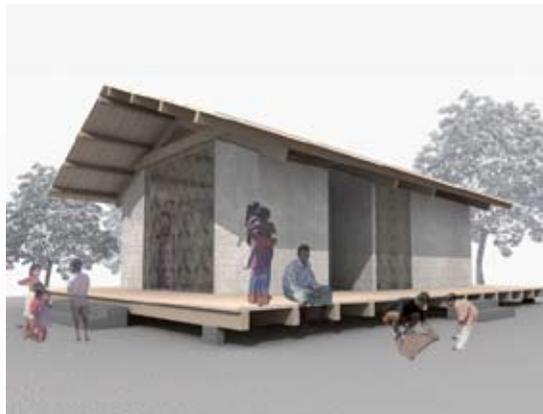
## EXPERIENCIA INTERNACIONAL

**TRAS EL TSUNAMI** que afectó la isla de Sumatra en diciembre de 2004, la Prajnopaya Foundation diseñó prototipos de viviendas sociales de bajo costo con características tsunami-resistentes. El diseño considera la generación de ejes estructurantes más complejos que los muros perimetrales, basado en cuatro soportes independientes, de hormigón reforzado, ubicados en cada esquina de la casa. La solución otorga cinco veces más resistencia y es un sistema modular que permite ampliaciones. Las divisiones pueden ser fabricadas en bambú, madera o materiales reciclados.

Este diseño no es aplicable directamente en Chile debido a que posee amplios espacios abiertos, pues fue pensado para el clima cálido de Sumatra. En nuestro país las viviendas costeras deben ser cerradas para lograr buen aislamiento térmico, lo que implicaría modificar el diseño aplicado en Sumatra.
