■ A 3.800 km de Chile continental, Rapa Nui sorprende con una nueva infraestructura hospitalaria. Entre paisajes paradisíacos, la interculturalidad, retos logísticos, desafíos constructivos y eficiencia energética destacan en un proyecto que facilita el acceso a la salud de los habitantes de la isla ubicada en medio del océano Pacífico.

HOSPITAL DE HANGA ROA

SALUD EN MEDIO DEL PACÍFICO

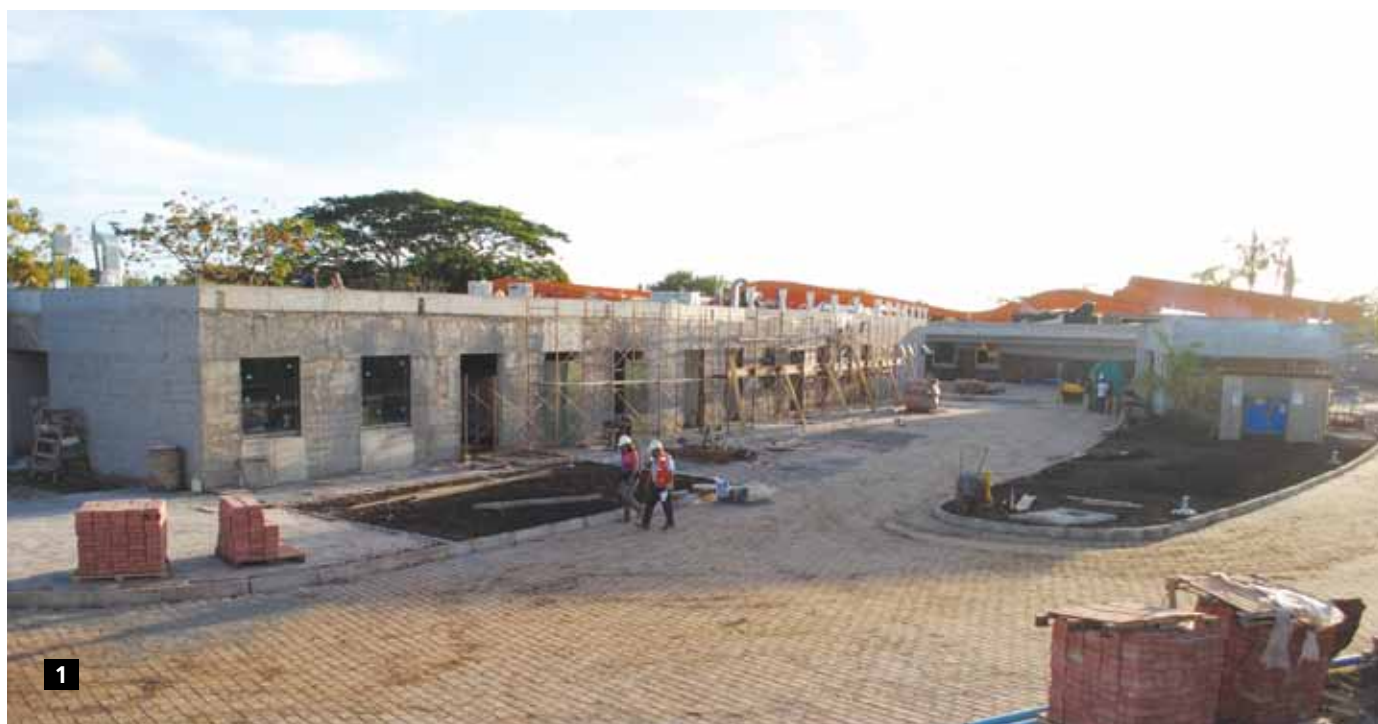
1

1. La primera etapa correspondería a un 80% del Hospital para septiembre de este año.

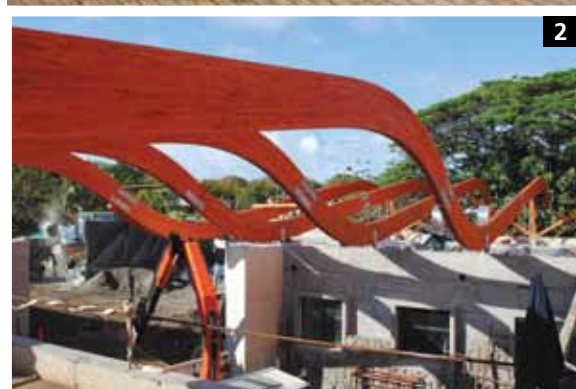
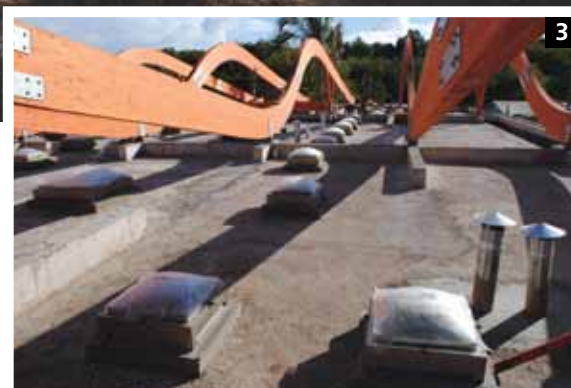
2 y 3. Con el fin de aprovechar tanto la luz solar como una ventilación natural, se instalaron lucarnas.

ENERGÍA SOLAR: Se aprovechó tanto la luz, como el calor. En el primer caso, la cubierta de cristal tiene un tratamiento que permite dejar pasar la luz, evitando los rayos ultravioleta. Además de las ventanas, el recinto cuenta con lucarnas de distinto tamaño, principal-

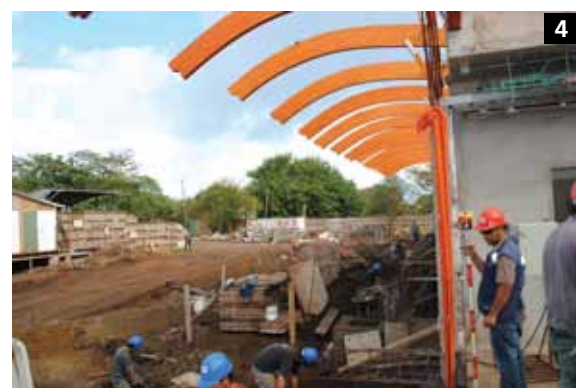
4

4. El hospital cuenta con numerosas áreas verdes, en las cuales se aprovechará el agua lluvia para su mantenimiento.

AGUAS LLUVIA: La Isla de Pascua presenta cantidades importantes de lluvia durante todo el año. Tanto así que ningún mes precipita menos de 60 mm y al año llueve entre 1.100 a 1.200 mm, lo que representa un importante recurso renovable. Por eso se instaló una red que permite la reutilización del agua lluvia para los inodoros, logrando una economía del 60% de agua. Además, este recurso permite la mantención natural de las áreas verdes con las que cuenta el terreno. Igualmente, existen redes de riego, que en caso de producirse una sequía cubren las necesidades.

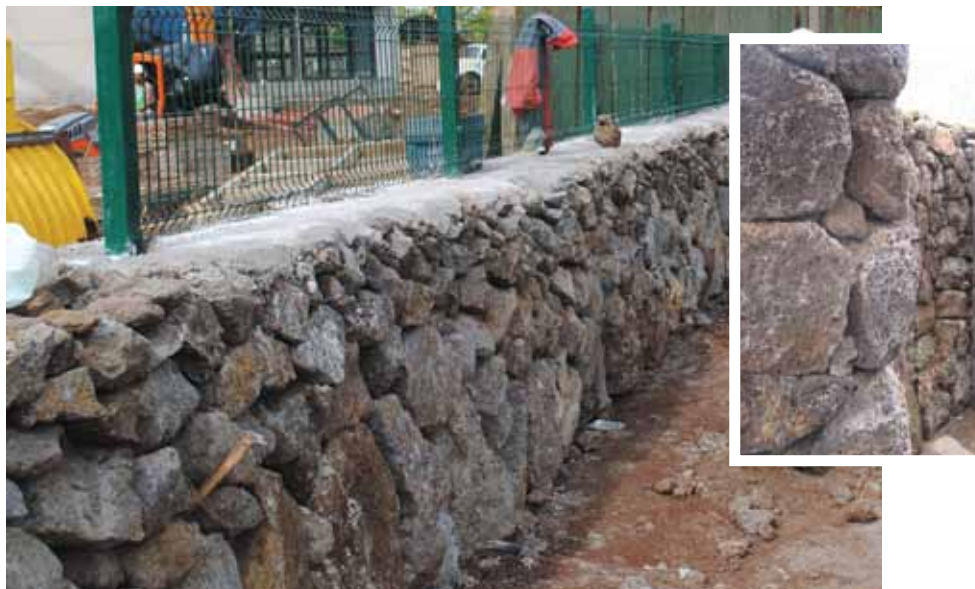
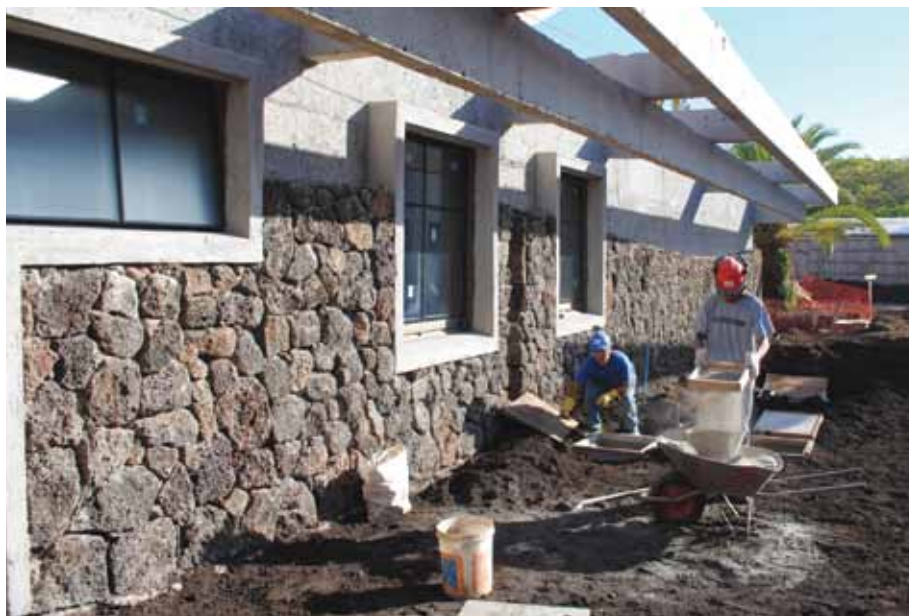
Uno de los materiales propios de la isla es la piedra volcánica, la cual fue utilizada como enchape en las fachadas que más lo requerían. Así entre muro de hormigón y roca volcánica suman un espesor de 25 cm. Este material también se utilizó en pircas para dividir el terreno y en maceteros.

utilizada como revestimiento para mejorar la inercia térmica de los edificios, tanto para el hospital, como en casas y pircas. El problema que presentó fue la restricción para su uso, debido a la importancia arqueológica y accesibilidad a los lugares donde se encuentra, principalmente dentro del Parque Nacional. En este caso, se acordó con la CONAF local la cantidad requerida, siendo aprobado posteriormente por la comunidad Rapa Nui, a través de sus organizaciones.

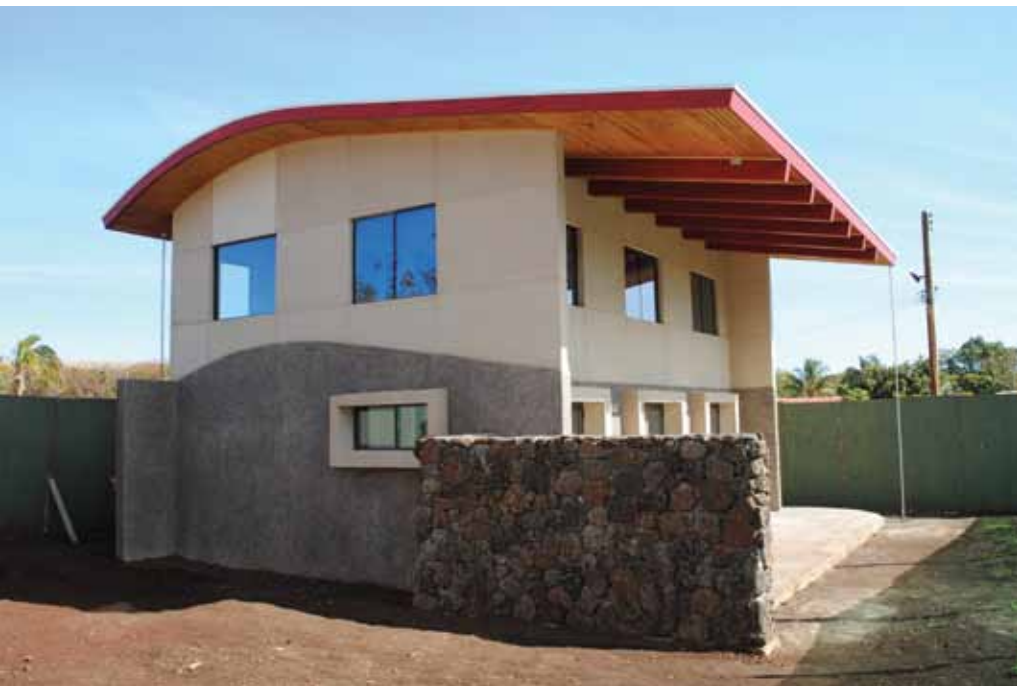
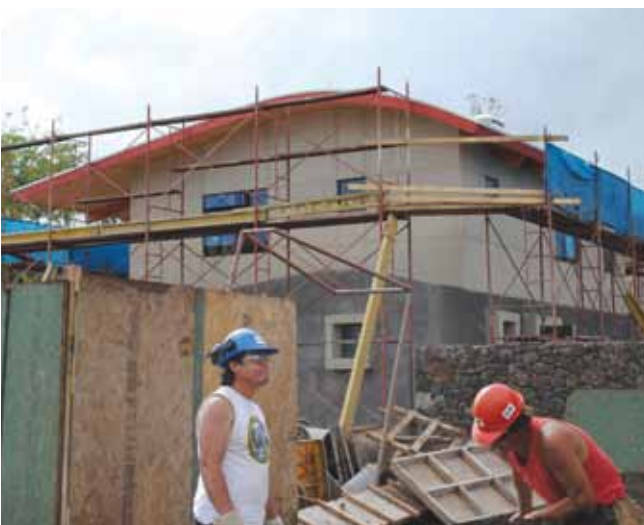
El proyecto en Isla de Pascua incluye 11 casas para profesionales del hospital. Ubicadas en un terreno aledaño al hospital. Fueron construidas en hormigón celular y todos sus servicios básicos son independientes.

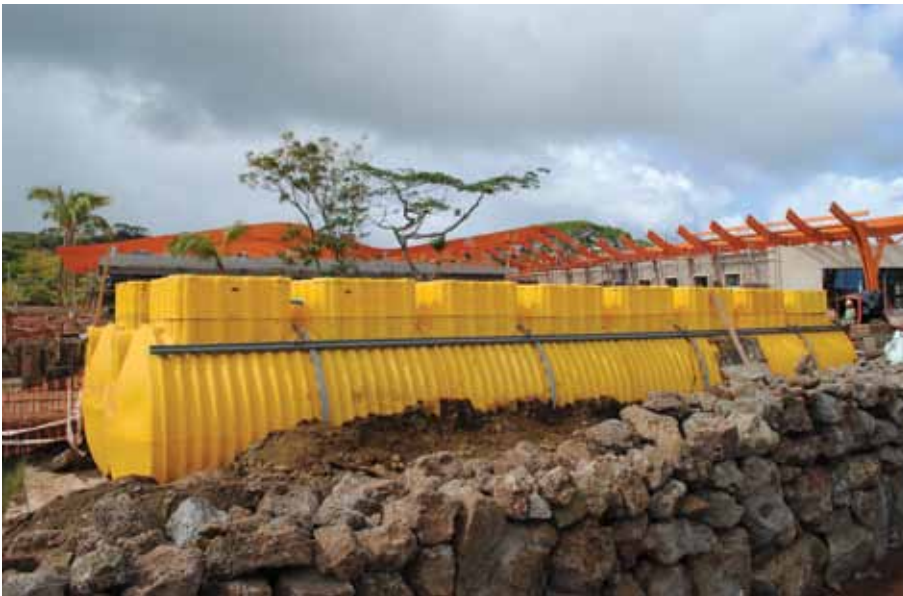
Debido a la falta de alcantarillado en la isla, el Hospital cuenta con su propia planta de tratamiento de aguas servidas. Y un sistema de reutilización de estas, en caso que fuese necesario.

La isla no cuenta con alcantarillado, por lo que se deben buscar opciones para el tratamiento de las aguas servidas. El Hospital de Hanga Roa contará con su propia planta de tratamiento, con un estanque de acumulación de agua tratada que se drena y filtra,

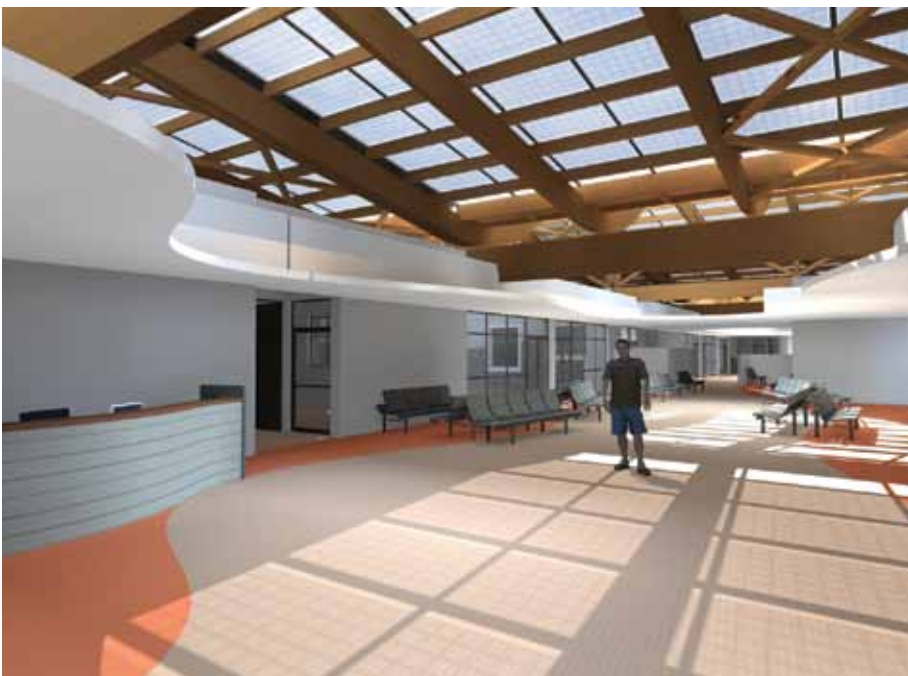
Utilizar la luz solar era uno de los objetivos de la techumbre propuesta. Para ello se utilizaron vigas de madera laminada, provenientes del continente y sobre ellas una cubierta de cristal.

3. CRISTAL: Todo el edificio cuenta con una cubierta de cristal. Los cristales están compuestos por dos vidrios de 6 mm más una placa de polivinil butiral de 1 mm, siendo un cristal templado y laminado. Está calculado para que resista hasta el peso de una persona. "La cubierta de cristal cumple dos funciones: Por un lado, dar sombra, para ello cuenta con filtro UV y serigrafado de sombra de un 60%; y hacer las veces de colector de aguas lluvia", señala Hildebrandt.

4. MADERA LAMINADA: Se trata de vigas curvas y largas con un diseño tipo, que repetida y puesta en distintas posiciones forman las ondas características del techo del hospital.
