BATALLA CONTRA LA CORROSIÓN

■ A principios del 2010, tras la adjudicación de un proyecto Innova Chile de Confo, un grupo de expertos de la Pontificia Universidad Católica de Valparaíso comenzó una investigación con un objetivo claro y definido: disminuir el grado de oxidación en Chile. ■ Hoy, se vislumbran los primeros resultados.

FRANCESCA CHIAPPA G.
PERIODISTA, REVISTA BIT

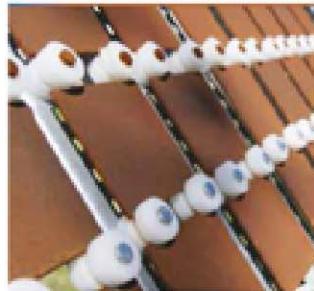
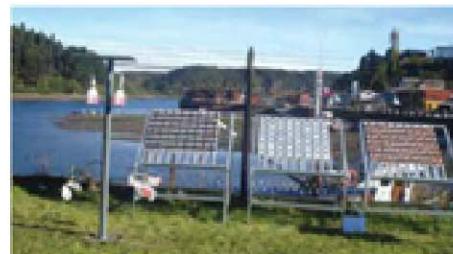
31 estaciones de monitoreo se han instalado para medir los grados de corrosión a lo largo del país. Desde Arica a Punta Arenas, se monitorean las muestras para ver la evolución de cada caso. Isla de Pascua y la Antártica, también cuentan con estaciones.

Dicho esto, la segunda interrogante a responder es: ¿ómo se está abordando la problemática en el proyecto? A través de la instalación de 31 estaciones de monitoreo desde Arica a Punta Arenas, incluyendo Isla de Pari-

cua y Antártica. Además, considera una frecuencia en la recolección de resultados de una periodicidad mensual en el caso de las variables meteorológicas, bimestral para las ambientales y cada tres meses se analizarán las placas metálicas para ver la evolución de la corrosión.
