- Un volumen en forma de C alberga al Edificio Consistorial de Recoleta. Se trata de una estructura que consta de seis pisos y dos subterráneos, casi en su totalidad construida en hormigón a la vista.
- Su principal desafío técnico fue, justamente, trabajar en dicha materialidad, la que demandó una detallada planificación desde el inicio de la obra.

EDIFICIO CONSISTORIAL DE RECOLETA

ABIERTO Y TRANSPARENTE

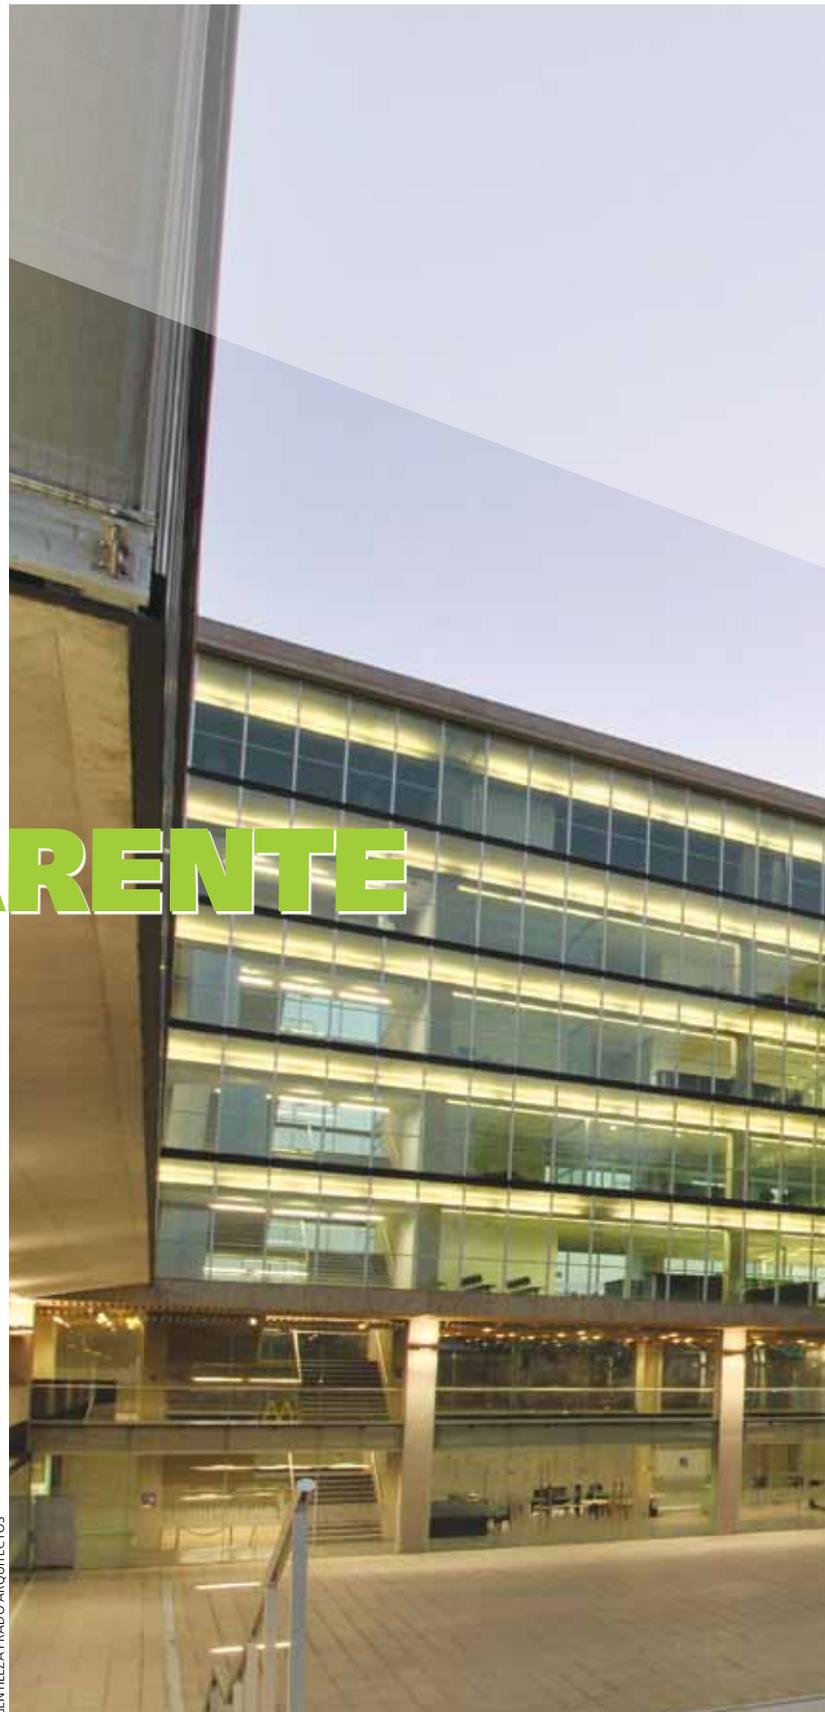
De hormigón arquitectónico y cristal en su gran mayoría, el edificio genera una total transparencia de su programa y actividades hacia su espacio central y la comunidad.

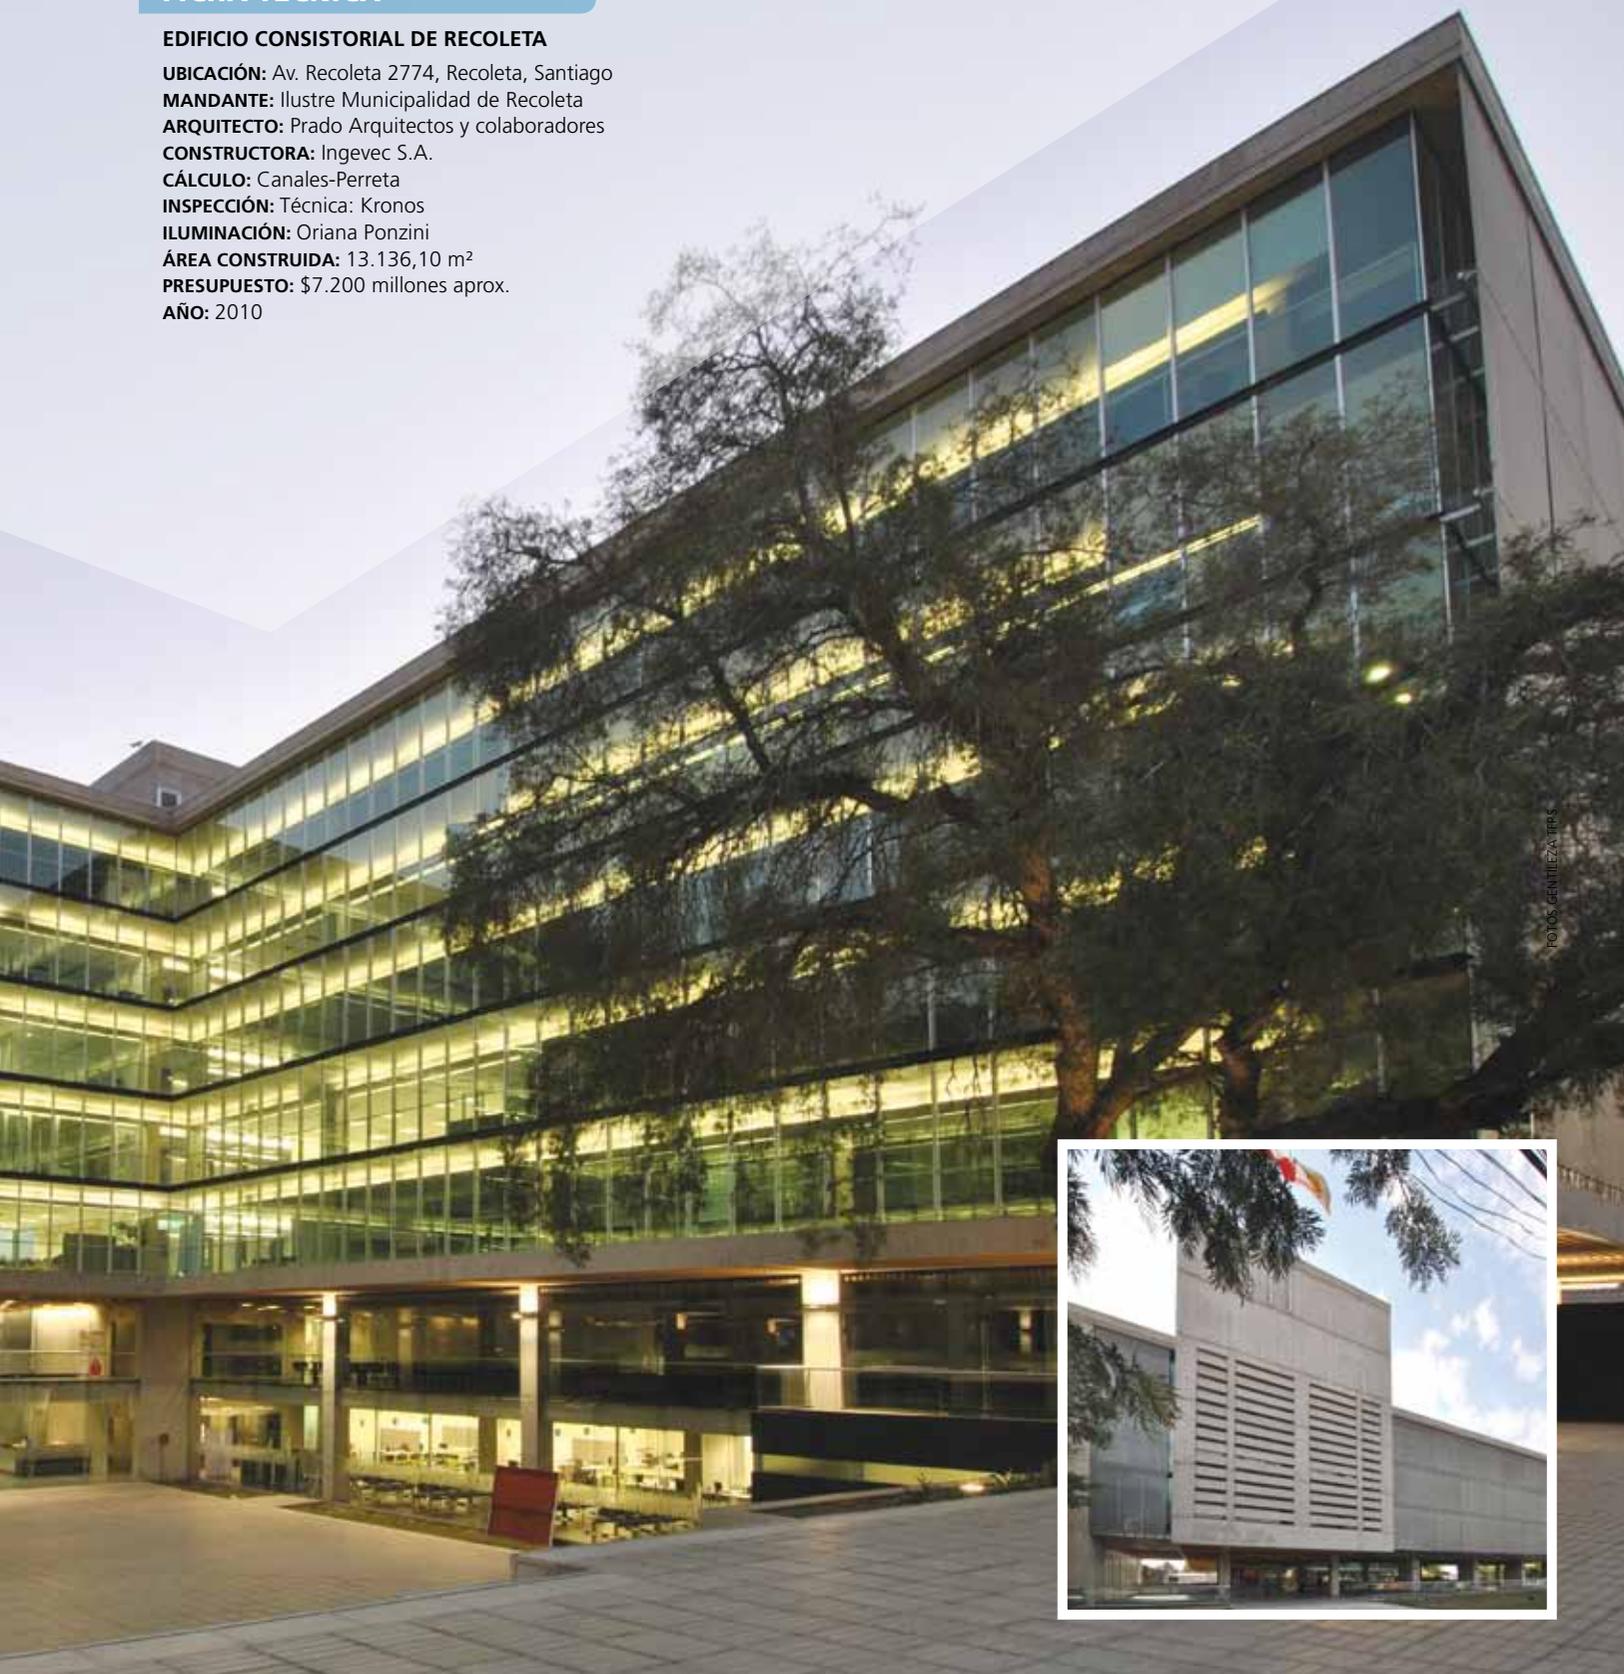
HORMIGÓN A LA VISTA

1. Protección de aristas del hormigón visto. Trazado sobre cinta de enmascarar.
2. Sellado de silicona entre la placa y el moldaje de muro.
3. Aplicación uniforme del desmoldante.
4. Aplicación del sello entre placas del moldaje de losas.
5. Separadores de color hormigón.

Los sellos fueron otro desafío a la imaginación. Por la forma de colocación de los moldajes, en que un panel se instala contra el otro, las uniones son los puntos críticos, ya que es en estas zonas donde se escapa la lechada. “Probamos distintos tipos de sellos, desde las típicas siliconas y masillas que dejan manchado el hormigón, y son difíciles de retirar, hasta experimentar con sellos de espumas de poliuretano en rollos, por una cara tienen adhesivo, y por la otra una esponja. Se estiran como una cinta, se pegan al molde y luego se coloca el otro molde de costado, dejando un sello perfecto entre ambos tableros”, prosigue el gerente de Proyectos de Ingevec.

Otro detalle de joyería en el edificio de Recoleta fue la aplicación del desmoldante.

Se trata de un aceite que se les coloca a las caras de los encofrados, de tal forma que se puedan descimbrar con facilidad, sin quedar adheridos al hormigón. En el caso del Edificio Consistorial, la exigencia pasaba por no aplicar de cualquier manera el desmoldante, ya que de eso dependía si el hormigón quedaba manchado o no. Se optó por aplicar el desmoldante con plumillas (con la que se limpian los vidrios), quedando una película uniforme y sin manchas sobre el hormigón a la vista. El desmoldante usado fue en base agua, cuya particularidad es que no deja manchas si es que se aplica parejo.

Más detalles. Los separadores que se usan para distanciar el cierre, generalmente son de plástico reciclado y vienen en color negro. El problema de estos elementos es que si bien no se ve la enfierradura, sí el separador. En un hormigón normal, al estucarlo y pintarlo, quedan tapados, pero en uno a la vista se notan cada cierto tiempo, manchas negras, lo cual representa un inconveniente. “Buscamos en el mercado si vendían separadores grises y encontramos. Se aprecian, pero mucho menos”, indica López.

Otro reto. Generalmente la tierra de color usada para trazar se aplica en color rojo o en azul, en esta obra se aplicó en color gris, por la misma razón anterior, “cuando se traza antes de hormigonar, esa tiza queda incorporada al hormigón, y por más que se lije, igualmente permanece una raya roja. Como trazar es obligatorio, lo hicimos con tierra de color gris, para que no se notara mucho al descimbrar”, explica López.

→ En el Edificio de Recoleta se probaron distintos tipos de sellos, el elegido fue una espuma de poliuretano en rollos, por una cara tiene adhesivo, y por la otra una esponja. Se estira como una cinta, se pega al moldaje y luego se coloca el siguiente moldaje de costado, dejando un sello perfecto entre ambos tableros.

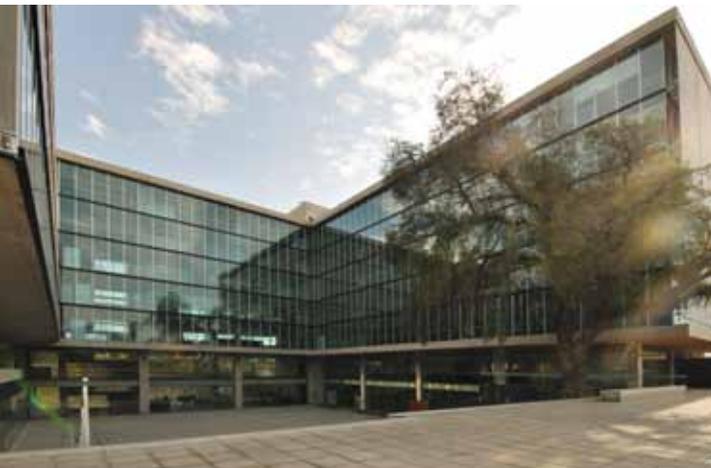
El proyecto se caracteriza por el uso del cristal, que brinda transparencia a sus actividades.

Los ventanales son corridas de vidrio que simulan ser muro cortina, pero lo cierto es que van apoyadas entre losas. Los termopaneles laminados están en el primer y segundo piso y en tabiques interiores, mientras que en los pisos superiores son templados. “En los pisos más públicos (pisos 1 y -1), se ocuparon vidrios incoloros, unidos con silicona estructural, y de ahí hacia arriba se ocuparon en las oficinas modulaciones más estándar, de 1 m x 3,20 m, termopanel, con el vidrio exterior con tinte y el vidrio interior incoloro”, indica el arquitecto.

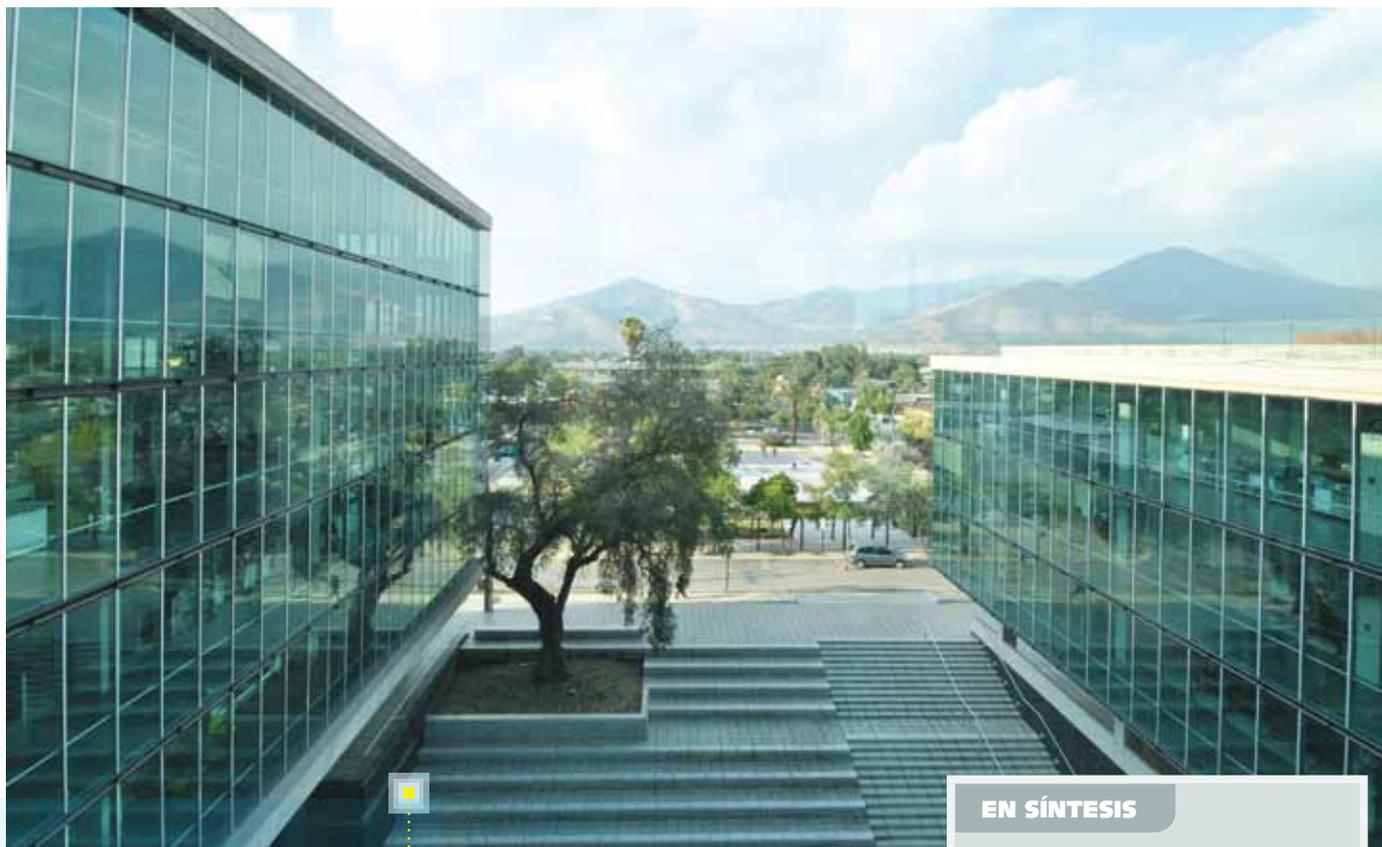
PLAZA SAN ALBERTO

UNO DE LOS PUNTOS determinantes en el diseño fue la idea de generar un gran espacio cívico, que se prolongara como una faja desde el centro del Consistorial hacia el atrio de la iglesia, a modo de circulación en caso de festividades o como espacio público en días hábiles. "Esta gran explanada pública, se logró ubicando las áreas de mayor afluencia de público en torno a una plaza dura, un piso bajo la cota de la calle. A este espacio se accede a través de una escalera-gradería", sostiene Tomás Prado. Esta plaza fue concebida como el centro de reuniones masivas de la comuna y estará completa una vez que se ejecute la remodelación a la plaza San Alberto en una etapa posterior.
