■ La restauración de dos casas deterioradas de Valparaíso patrimonial marca un notorio cambio que respetó en todo momento las técnicas constructivas contempladas en las propiedades originales. ■ Con ingenio, el proyecto transformó la antigua estructura en un hotel y restaurante que brilla por cuenta propia.

FAUNA HOTEL, VALPARAÍSO

RESTAURACIÓN PATRIMONIAL

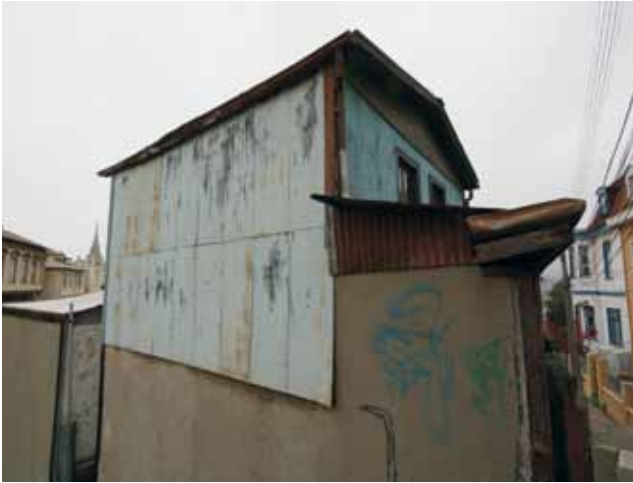
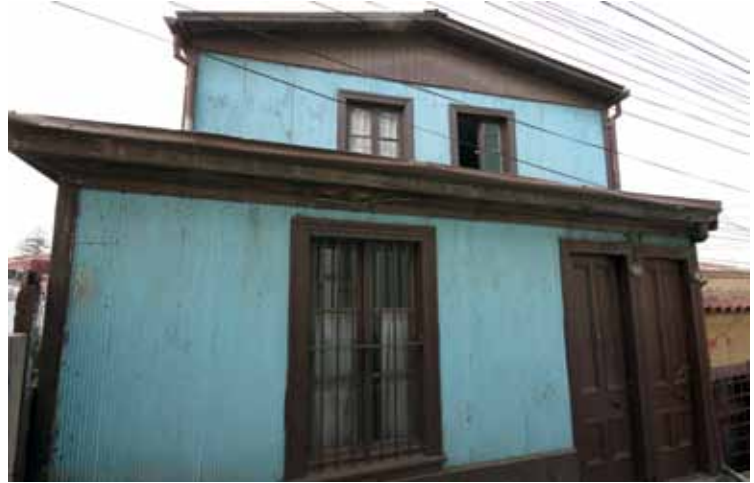
ASÍ ES
FAUNA HOTEL

La casa construida cerca de 1870 fue restaurada en su integridad para que tuviera vida por otros 100 años más. El plan fue estricto al considerar principalmente materiales preexistentes.

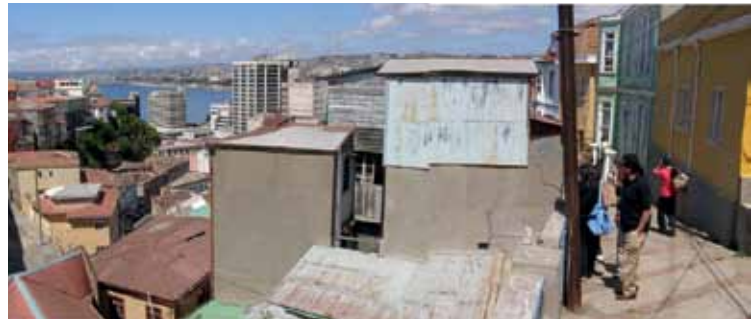
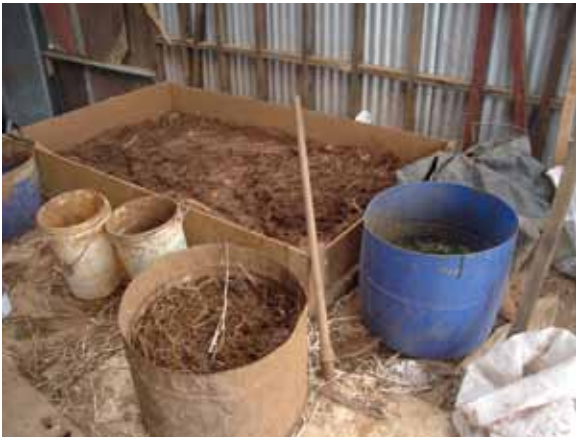
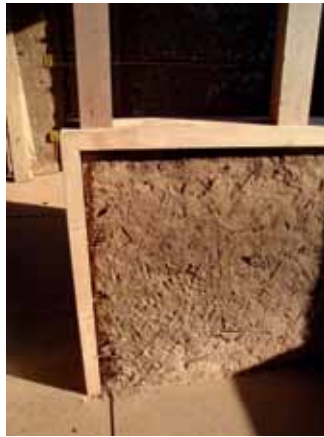
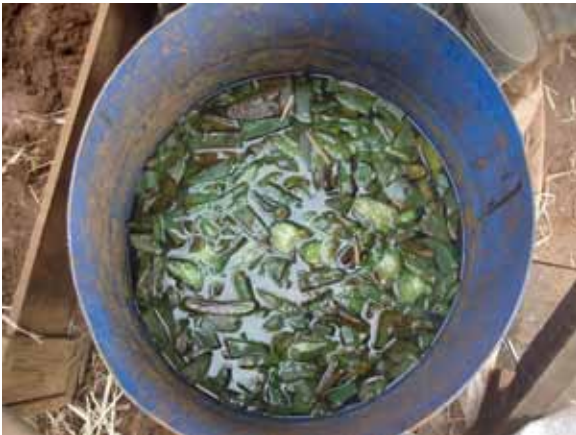
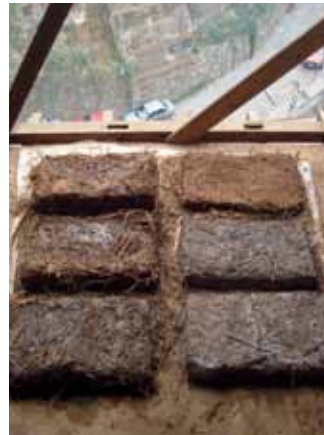
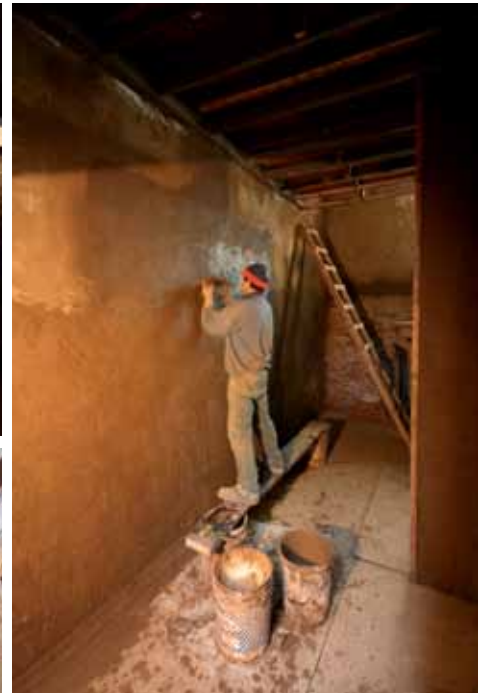
Se reconsideró el adobillo como relleno del tabique para la aislación térmica y acústica. El junquillo de traba es fundamental para su unión con la estructura. En la orientación norte los muros se hicieron más gruesos y al sur con más paja y menos barro.

A la tabiquería en madera y al adobe se suma adobillo como relleno del tabique para la aislación térmica y acústica. “Esa fue la innovación tecnológica que hicieron en la época, porque el adobillo se adosa bien a la estructura”, señala Elizalde, agregando que el adobillo tiene un elemento fundamental para la fusión de la madera con el barro: el junquillo

de traba. Este permite que en los movimientos sísmicos, se mantenga adosado el relleno del muro a la estructura y no se separe, de manera que se mantenga en la estructura y se eviten fisuras en los muros. “Así, las casas se han comportado bien ante los sismos y su restauración, de hecho, fue pensada para que la estructura durase otros 100 años más”, cuenta el experto.

Para la envolvente, tuvieron en consideración la orientación de las fachadas. Hacia el norte al haber una mayor fuente de calor, se optó por tener más masa y adobillo, ya que este funciona muy bien pues capta todo el calor y lo va liberando. En el muro sur hay una menor masa térmica con adobillo con quinchas, paja y poco barro. Trabajaron con mucho material reciclado, como la lata estriada de cuarto rodón, que ayuda a mitigar la erosión del norte, sobre todo las tormentas. La propiedad también cuenta con un patio de luz, que sería "el corazón de la casa". El barro y la luz son parte de las consideraciones que se tuvieron en el manejo de la eficiencia energética contemplada en la reparación estructural.

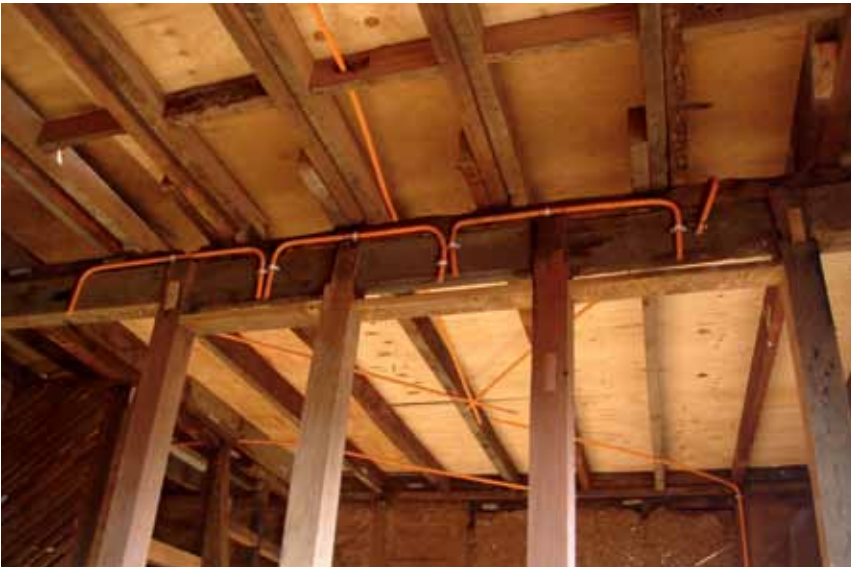
Repararon toda la estructura, para hacer las instalaciones de los servicios y adaptar la propiedad al programa de un hotel con baños privados y todos los estándares de calidad necesarios para funcionar.

La tarea fue completa. Repararon toda la estructura, todos los muros, levantaron todos los pisos, sacaron todas las tablas, el barro; íntegramente todo, para hacer las instalaciones de los servicios y adaptar la propiedad al programa de un hotel con baños privados y todos los estándares de calidad necesarios para funcionar.

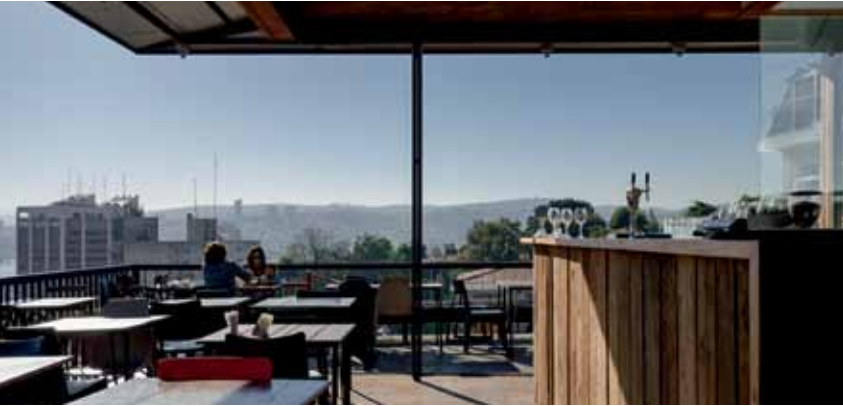
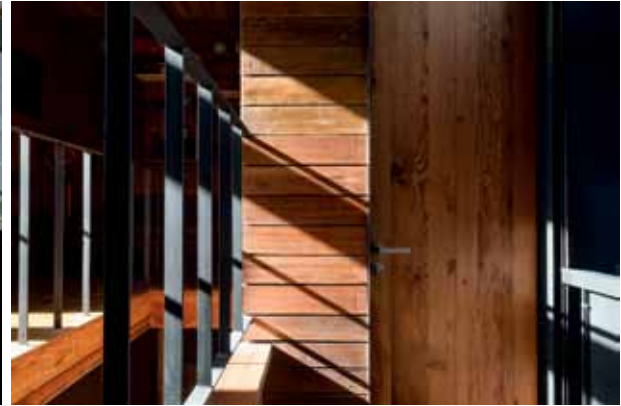
Trataron de recuperar la estructura y los materiales al máximo posible para generar una nueva edificación que pone en valor esos elementos, con una arquitectura más contemporánea y más neutra donde se resalta lo antiguo.
