# EDIFICIO SANTA ANA

# CONSTRUCCIÓN PARA EL DESARROLLO SOCIAL

■ Emplazado en pleno centro de Santiago, el proyecto destaca por erigirse en una particular esquina que conjuga el patrimonio con el progreso. Su fachada sobresale por el uso de elementos verticales de hormigón prefabricado que otorgan sombra al lado oeste y entregan privacidad por el lado sur.

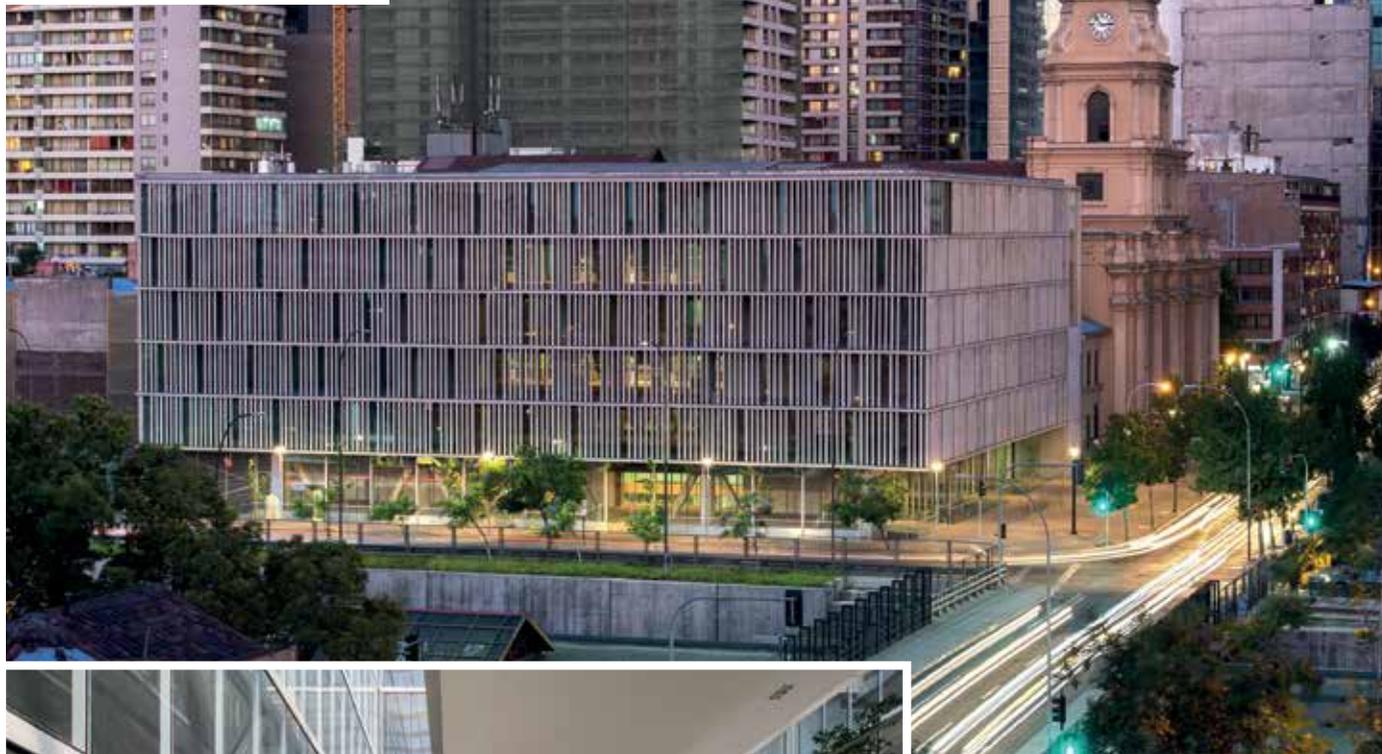
HACIA LAS ACERAS UN RETRANQUEO EN LA FACHADA REFORZADA POR UN PATIO HUNDIDO O PASO DE VENTILACIÓN SEPARA LOS NIVELES SUPERIORES DE LA PLANTA BAJA, CREANDO TRANSPARENCIAS EN LA ZONA COMERCIAL Y PERMITIENDO QUE LA LUZ NATURAL LLEGUE AL NIVEL DEL SÓTANO.

Hacia las aceras, un retranqueo en la fachada reforzada por un patio hundido o paso de ventilación separa los niveles superiores de la planta baja, creando transparencias en la zona comercial el primer piso y permitiendo que la luz natural llegue al nivel del sótano.

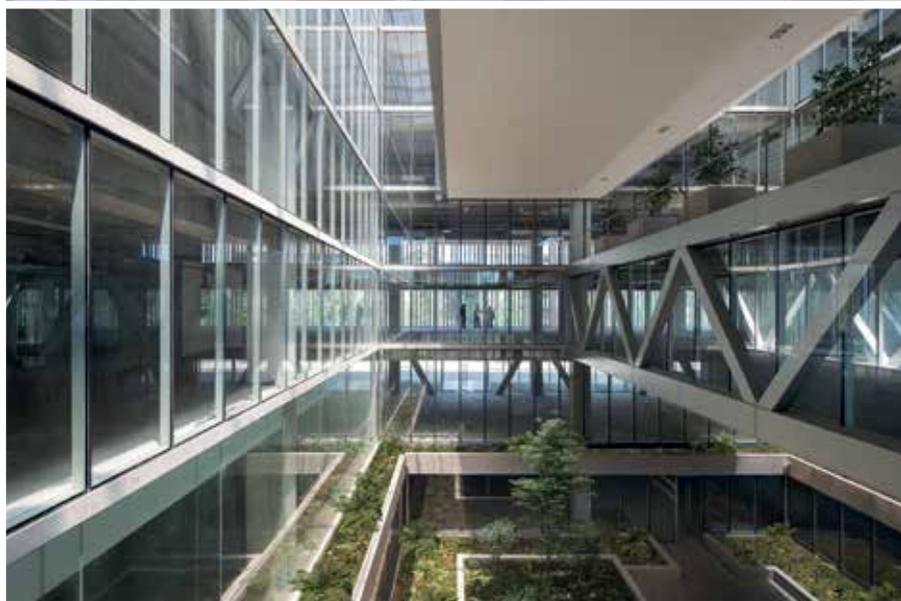
## EL PATIO INTERIOR DEL EDIFICIO PRESENTA TRES PISOS PUENTES DE ESTRUCTURA METÁLICA QUE COMUNICAN AMBOS EXTREMOS DE LAS PLANTAS.

El revestimiento principal corresponde a un muro cortina y cintas de ventanas, también posee zonas de hormigón visto y membrana asfáltica en el techo. También, destaca en fachada un sistema de quiebra vista en base a una secuencia definida de pilares redondos de hormigón prefabricado. El patio interior del edificio presenta tres pisos puentes de estructura metálica que comunican ambos extremos de las plantas. Estos fueron prefabricados en la techumbre del edificio y posteriormente montados con ayuda de una grúa. Sobre este espacio, se instaló una gran cubierta translúcida en base a estructura metálica y paneles de poli carbonato. Enrique Dibarrart cuenta que se construyó un patio inglés en el perímetro del edificio, el que fue estructurado sobre zapatas aisladas, con un núcleo excéntrico y zapata corrida perimetral.

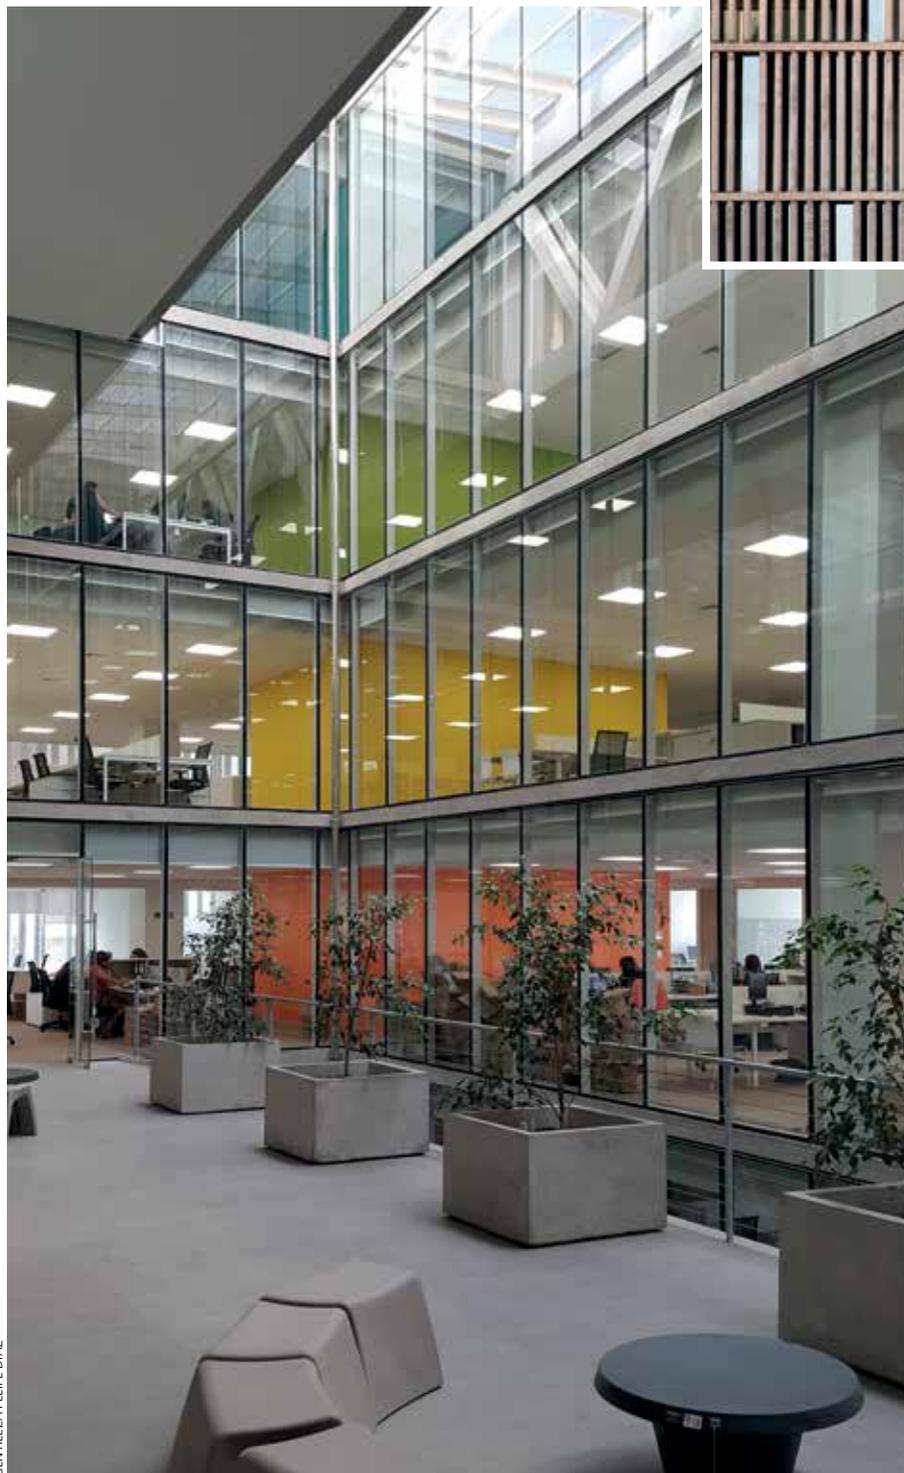
Las fachadas del nivel superior están rodeadas por elementos verticales de hormigón prefabricado que actúan como un dispositivo de sombra hacia el lado oeste y como velo de privacidad hacia el sur.

En las fachadas de las de oficinas se utilizaron celosías de hormigón prefabricado que, en el caso de la orientación poniente, actúan como protección solar mientras que en la fachada sur, donde las vecindades con las torres son muy próximas, actúan como refugio entregando privacidad.

con hormigón visto, pero el principal elemento distintivo es el quiebra vista que consiste en el montaje de una gran cantidad de pilares de hormigón prefabricado instalados según un patrón diseñado por el arquitecto. El ingeniero cuenta que esto fue complicado “especialmente por la cercanía con el muro cortina, donde había que tener especial cuidado para no causar futuras fallas técnicas”.

De acuerdo a lo anterior, el arquitecto cuenta que estos prefabricados tienen un alma de acero que además de contribuir a la estructuración propia del elemento, sirve para anclarlos al edificio. Debido a la gran cantidad de estos elementos, se diseñó un sistema de fácil colocación que consistió en dos insertos para cada pilar metálico. “El primero radicó en tomar cada pilar desde arriba mediante una fijación mecánica de

manera tal que este quedara colgando del inserto. El segundo es un perfil metálico fijado a la losa inferior que se introdujo dentro de la parte hueca de cada pilar, manteniendo la verticalidad de cada elemento, pero permitiendo un leve movimiento de manera que los pilares pudieran moverse independientemente de la estructura”, explica Dibarrart.

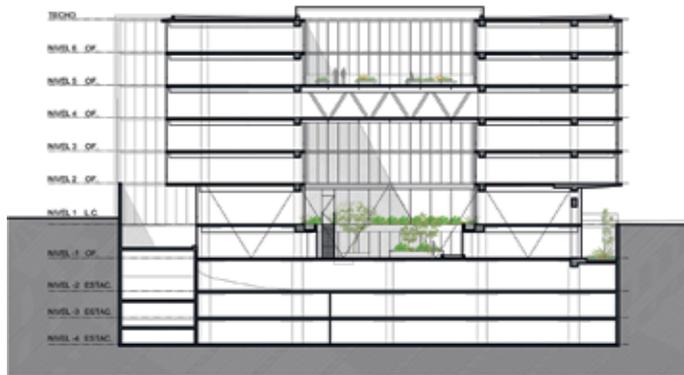
**El edificio cuenta con siete pisos de oficinas (incluido el piso zócalo) y tres niveles subterráneos de estacionamientos.**
