Chile y los terremotos

# INGENIERÍA SÍSMICA DE PUNTA

EL ÚLTIMO TERREMOTO DEL 16 DE SEPTIEMBRE OCURRIDO EN LAS CERCANÍAS DE ILLAPEL, ES UNO DE LOS 25 MÁS GRANDES REGISTRADOS EN LA HISTORIA SEGÚN EL U.S. GEOLOGICAL SURVEY. SIN EMBARGO, SUS FRECUENCIAS FUERON MUY ACOTADAS; LA RAZÓN ES LA SÍSMICA AVANZADA.

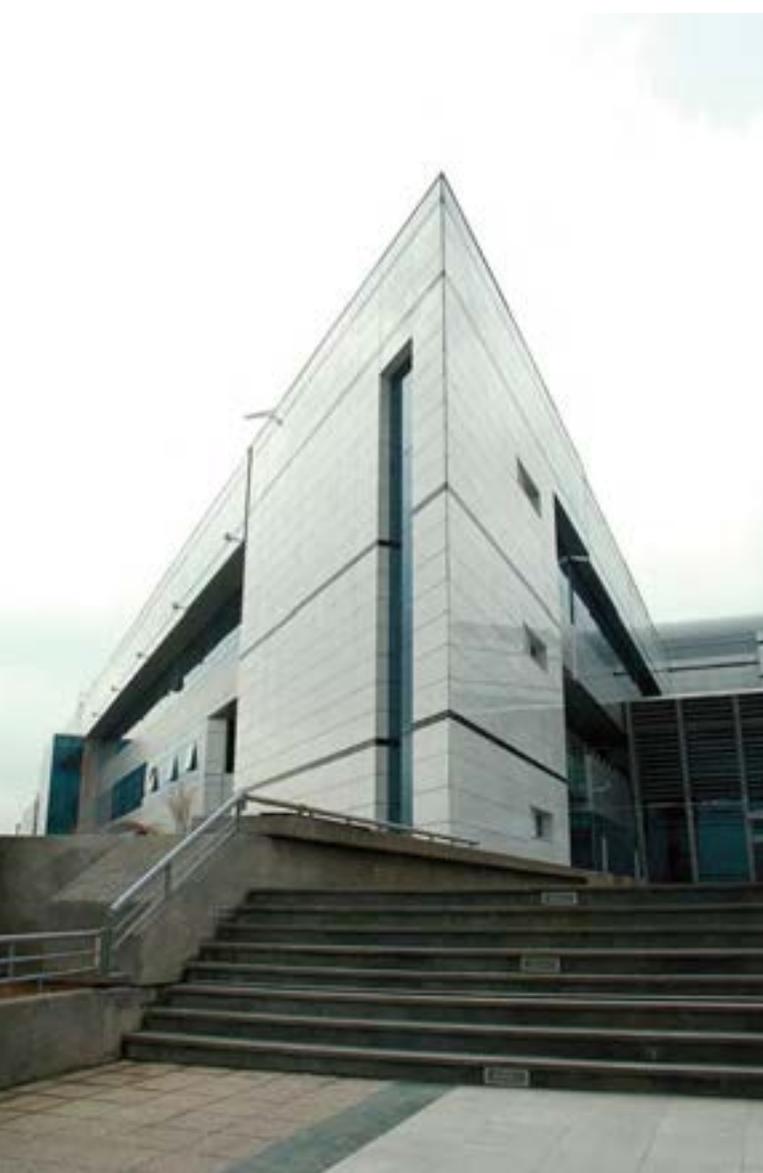
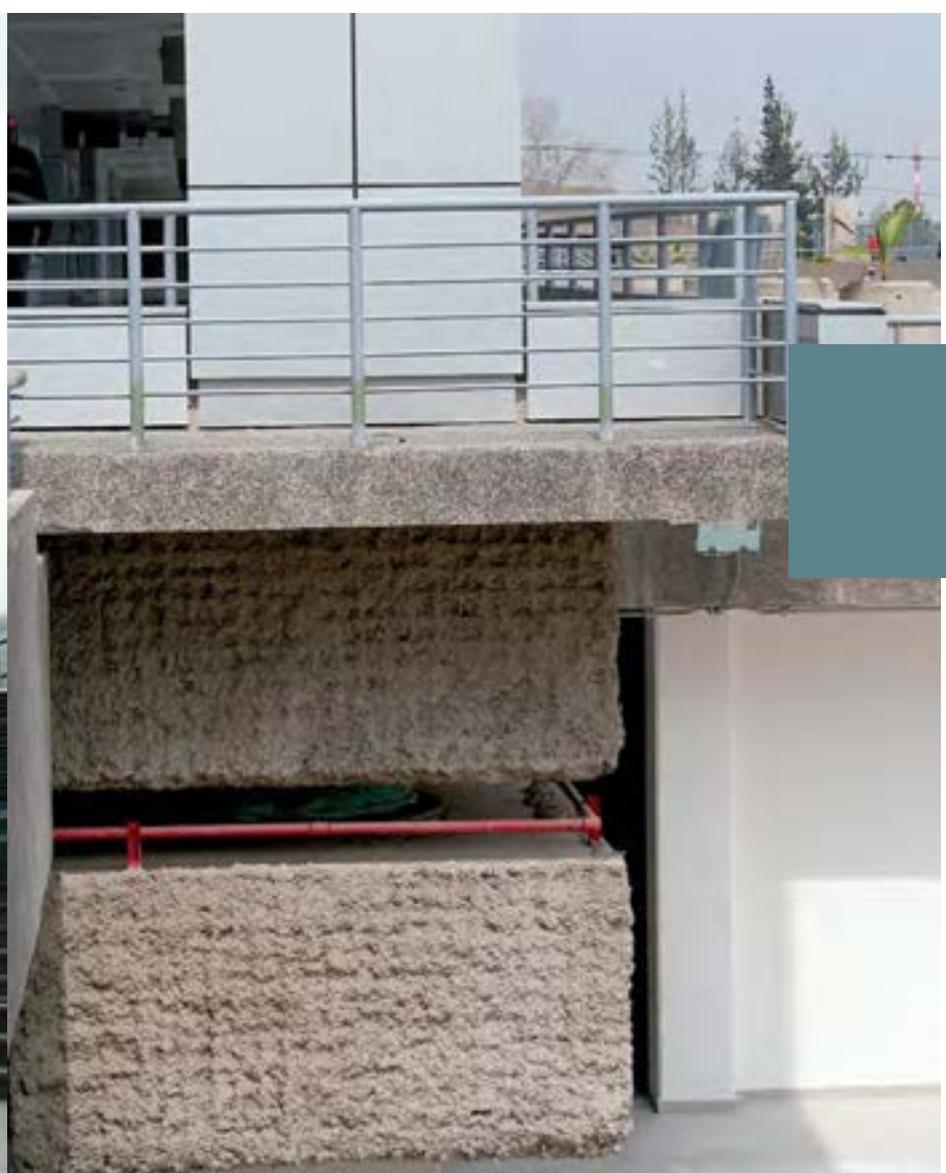
El Hospital Militar fue construido con aisladores sísmicos, que le permitieron sortear exitosamente el terremoto de febrero 2010.

A ello se suma la proliferación de sistemas de aislamiento o amortiguación sísmica, regidos por la Norma Nch 2745 de 2003, una de las primeras en el mundo, que pueden disminuir el impacto de un terremoto sobre una estructura en varias veces, como ocurre con el edificio de la Onemi o el Hospital Militar, entre otros ejemplos.

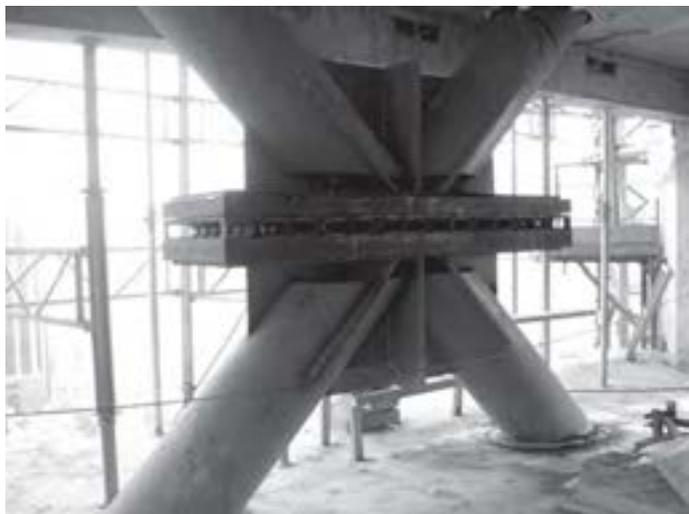
Disipador metálico Edificio Titanium La Portada.

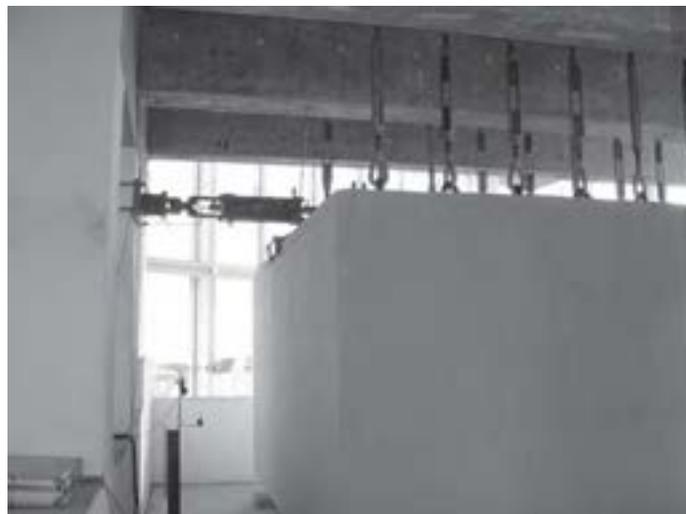
Amortiguador de masa sintonizada, edificio Parque Araucano.
