MALL PLAZA ANTOFAGASTA SENTADO FRENTE

A sólo 10 metros del Océano Pacífico, se levanta el Mall Plaza Antofagasta. La obra de 160.000 m², inaugurada en 2006, destaca por la recuperación de 10,2 hectáreas de borde costero, el mejoramiento del suelo rocoso y el empleo de materiales resistentes a la salinidad y la humedad.

DANIELA MALDONADO P.
PERIODISTA REVISTA BIT

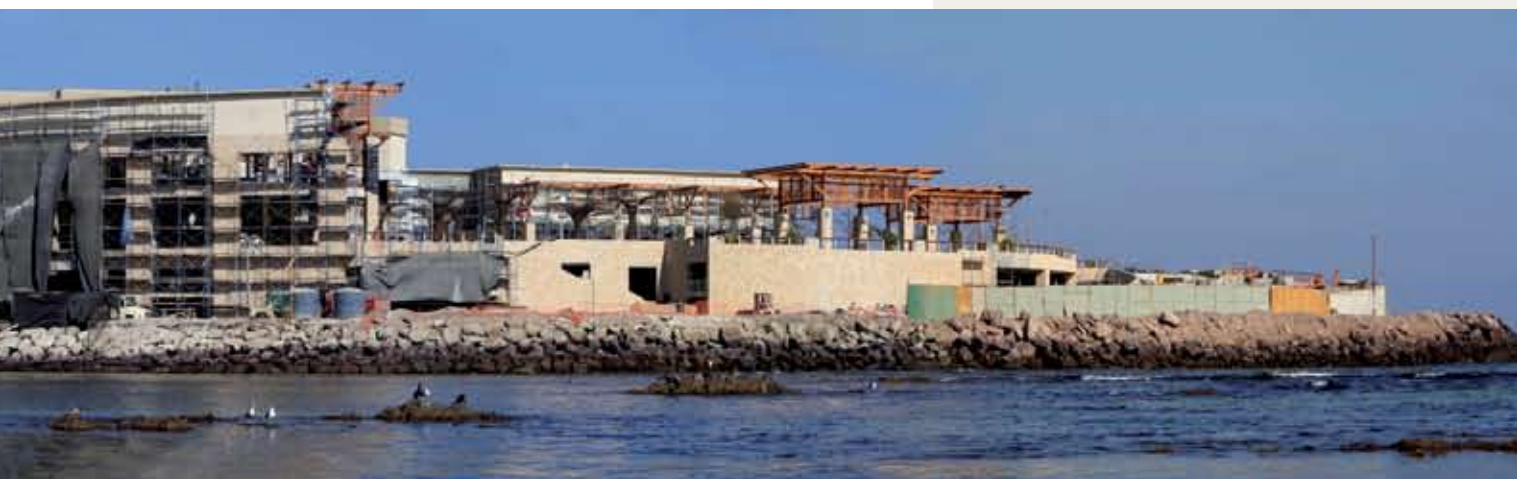
Mall Plaza Antofagasta destaca por la recuperación de 10,2 hectáreas del borde costero del puerto, lo que se traduce en la extensión del centro de la ciudad hasta la costa.

El proyecto tenía puntos altos, sumamente atractivos, en especial la recuperación de 10,2 hectáreas del borde costero del puerto, un aspecto que se traduce en la extensión del centro de la ciudad hasta la costa.

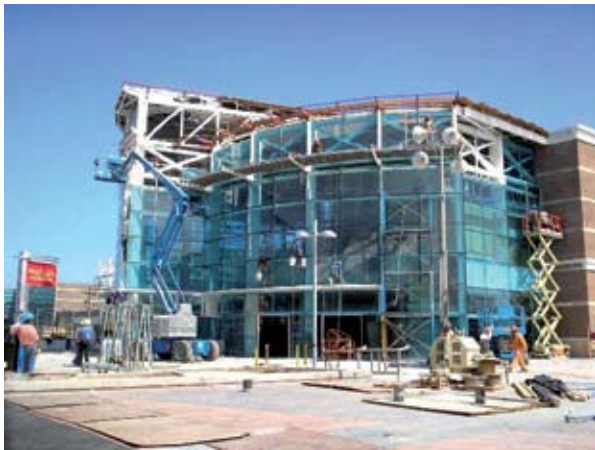
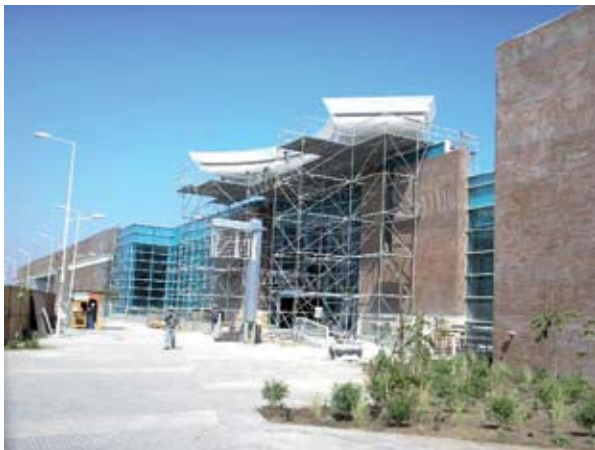
LAS AMPLIACIONES

Aunque cueste creerlo, 4 meses y medio antes de la inauguración, el grupo Mall Plaza ya tomó la decisión de realizar una ampliación debido a la alta demanda proyectada. Para llevarla a cabo, se demolió y desplazó la entrada principal 30 m hacia el frente.

Actualmente se están construyendo 7.500 m² adicionales, que involucra la implementación de un boulevard de servicio, nuevas tiendas y una biblioteca pública. Además se integrará una discoteque de 400 m² divididos en dos niveles. “Esta ampliación obligó a trasladar los baños, demoler losas, realizar nuevas fundaciones y todo con el mall funcionando”, señala Barnert. La nueva estructura deberá resistir 6 nuevos pisos proyectados para el futuro.

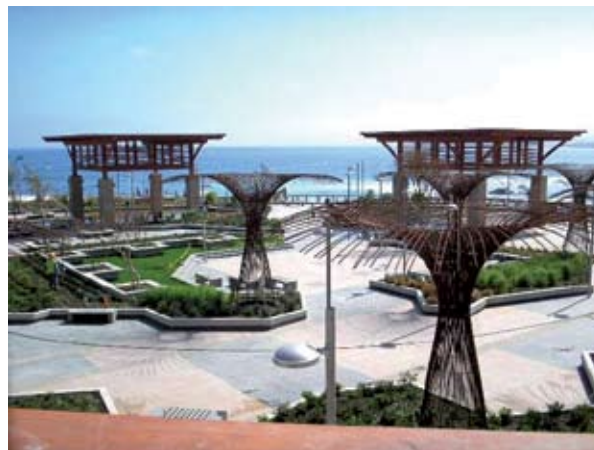
Las zonas expuestas al aire salino se construyeron con hormigón armado. La plaza ciudadana concentra la entretención, cultura y gastronomía.

El entorno influye en la estructura. Y mucho. Las zonas expuestas al ambiente agresivo se construyeron con hormigón armado H30

con muros de 25 cm de espesor. En la zona de ambiente controlado, ubicada al interior del mall, se aplicó una estructura mixta de hormigón armado con vigas de acero.

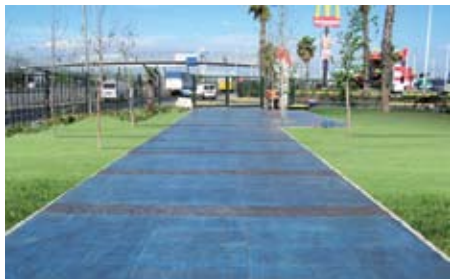
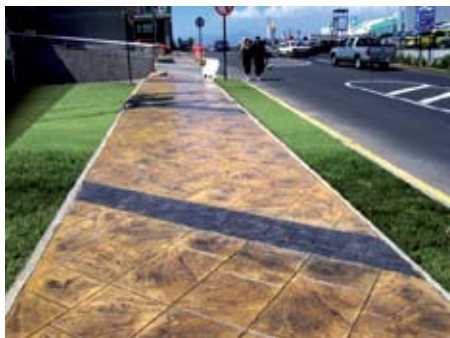
PAVIMENTOS ESTAMPADOS

A cargo de la empresa Katemu, la faena se caracteriza por proporcionar las mismas prestaciones estructurales que el hormigón convencional, añadiendo a la superficie, ventajas como dureza, color, diseño y textura. Por otro lado, comenta Alfredo Grez, Socio Gerente de Katemu, con esta solución se evitan los problemas ocasionados en pavimentos discontinuos a lo largo del tiempo, por la penetración del agua, movimientos y roturas de piezas, ya que se agregan endurecedores que aumentan la resistencia y duración del pavimento. La velocidad de instalación, además, es superior a cualquier pavimento decorativo, con rendimientos de 150 m²/día por cuadrilla.
