# LA NUEVA IMPRONTA DE LA EDUCACIÓN EN ÑUÑO A

EL LICEO JOSÉ TORIBIO MEDINA DE ÑUÑO A FUE RENOVADO CON UNA EDIFICACIÓN QUE NO SÓLO OFRECE MAYORES COMODIDADES A SUS ALUMNOS, SINO QUE AYUDA A RENOVAR LA IMAGEN DE LA AVENIDA IRARRÁZAVAL.

POR **JORGE VELASCO C.** FOTOS **VIVI PELÁEZ**

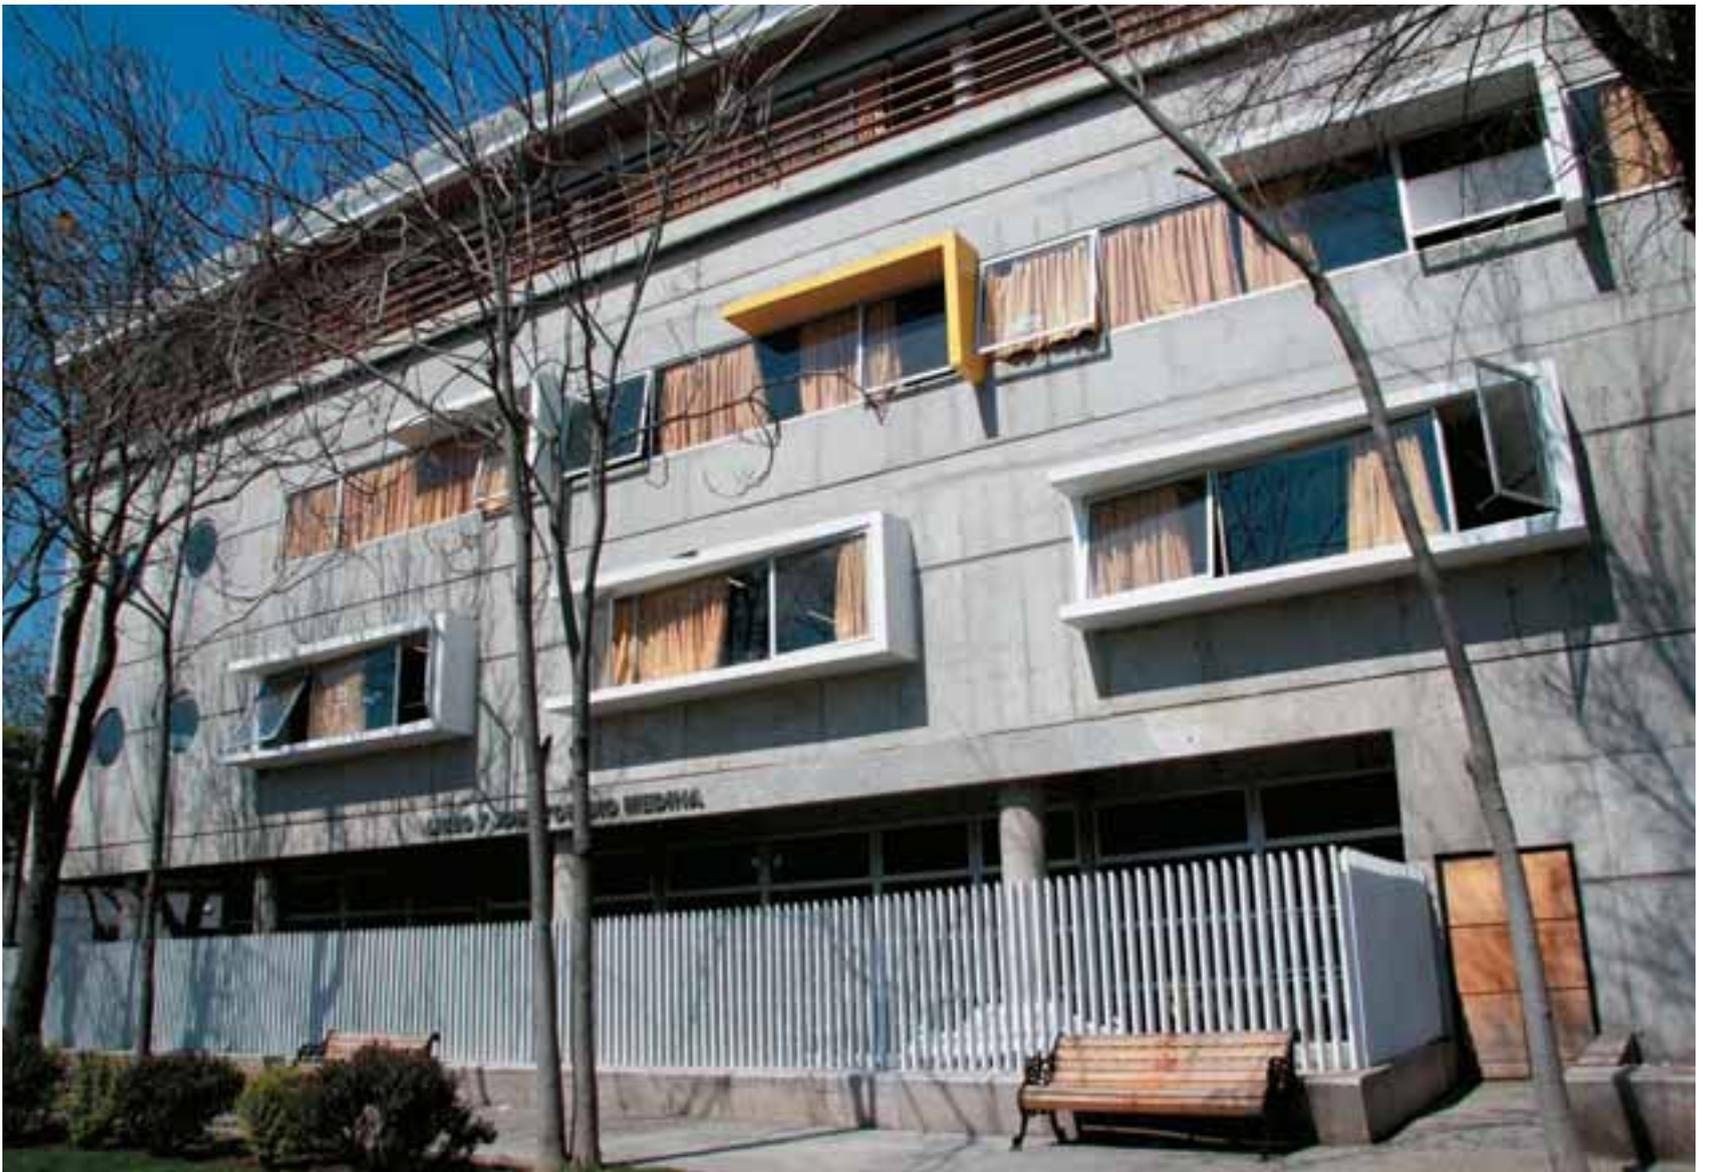
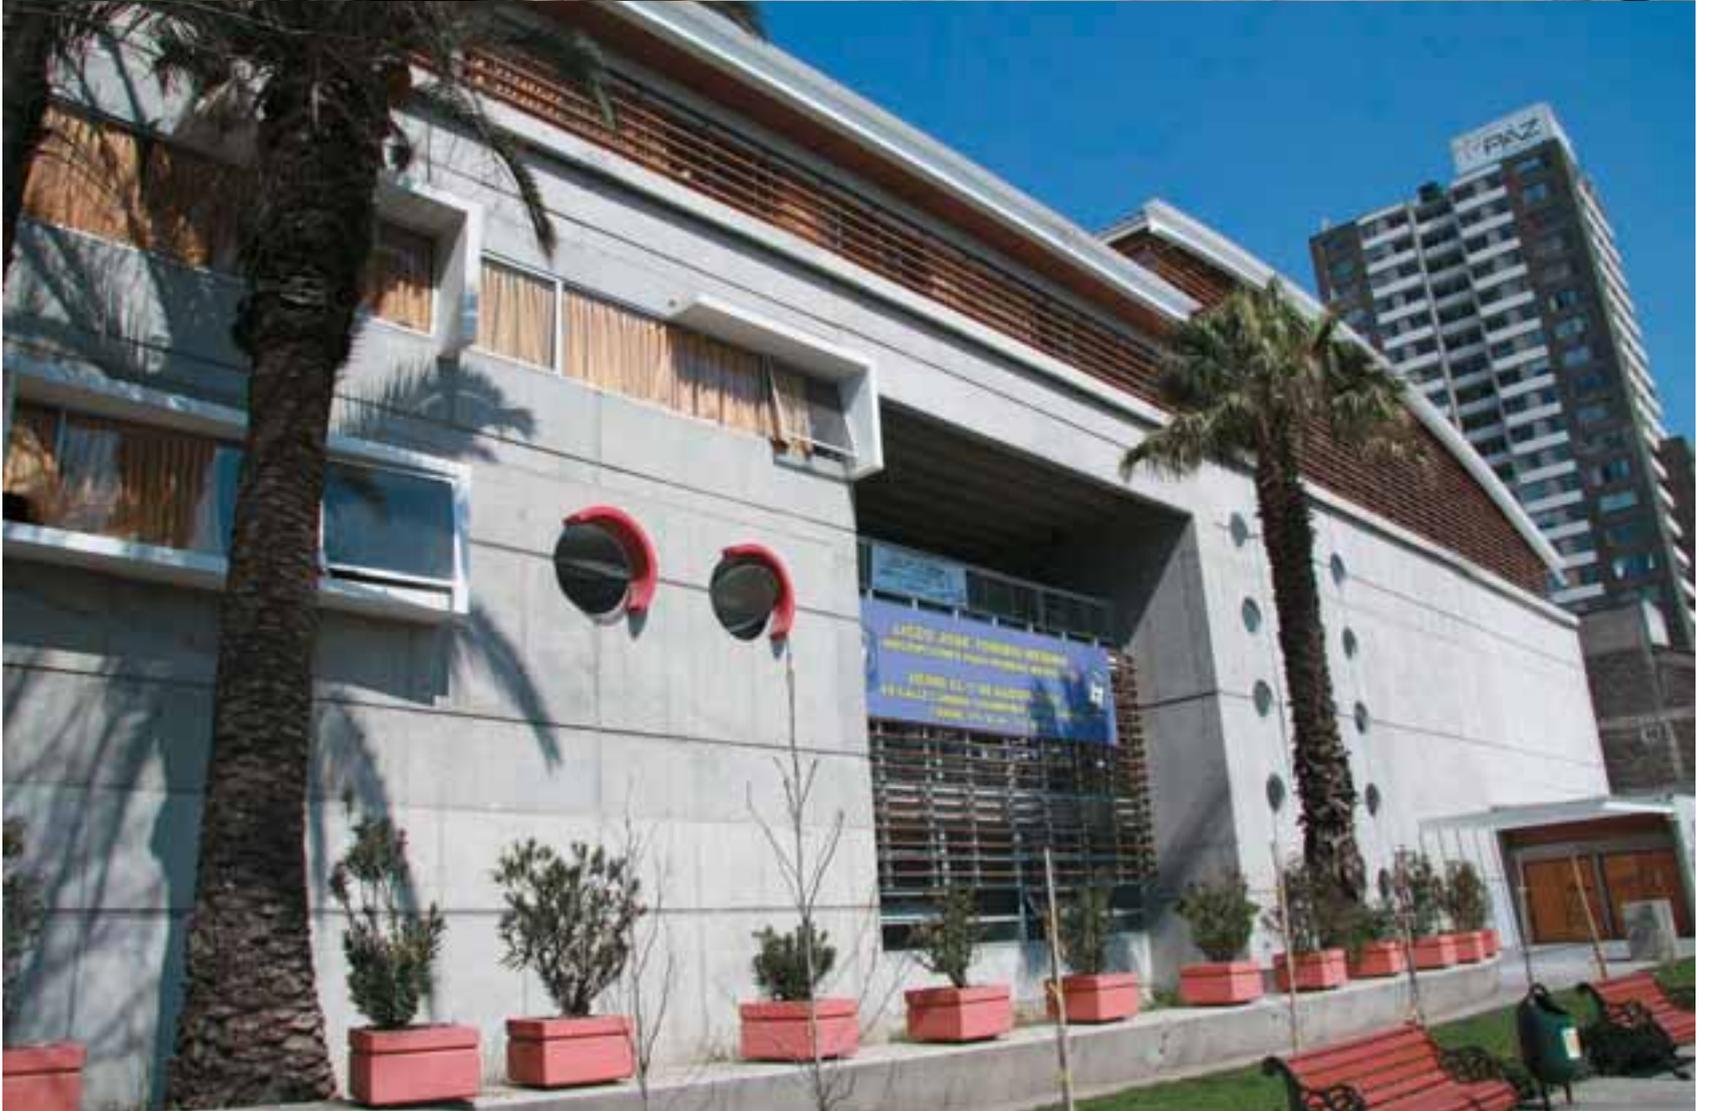
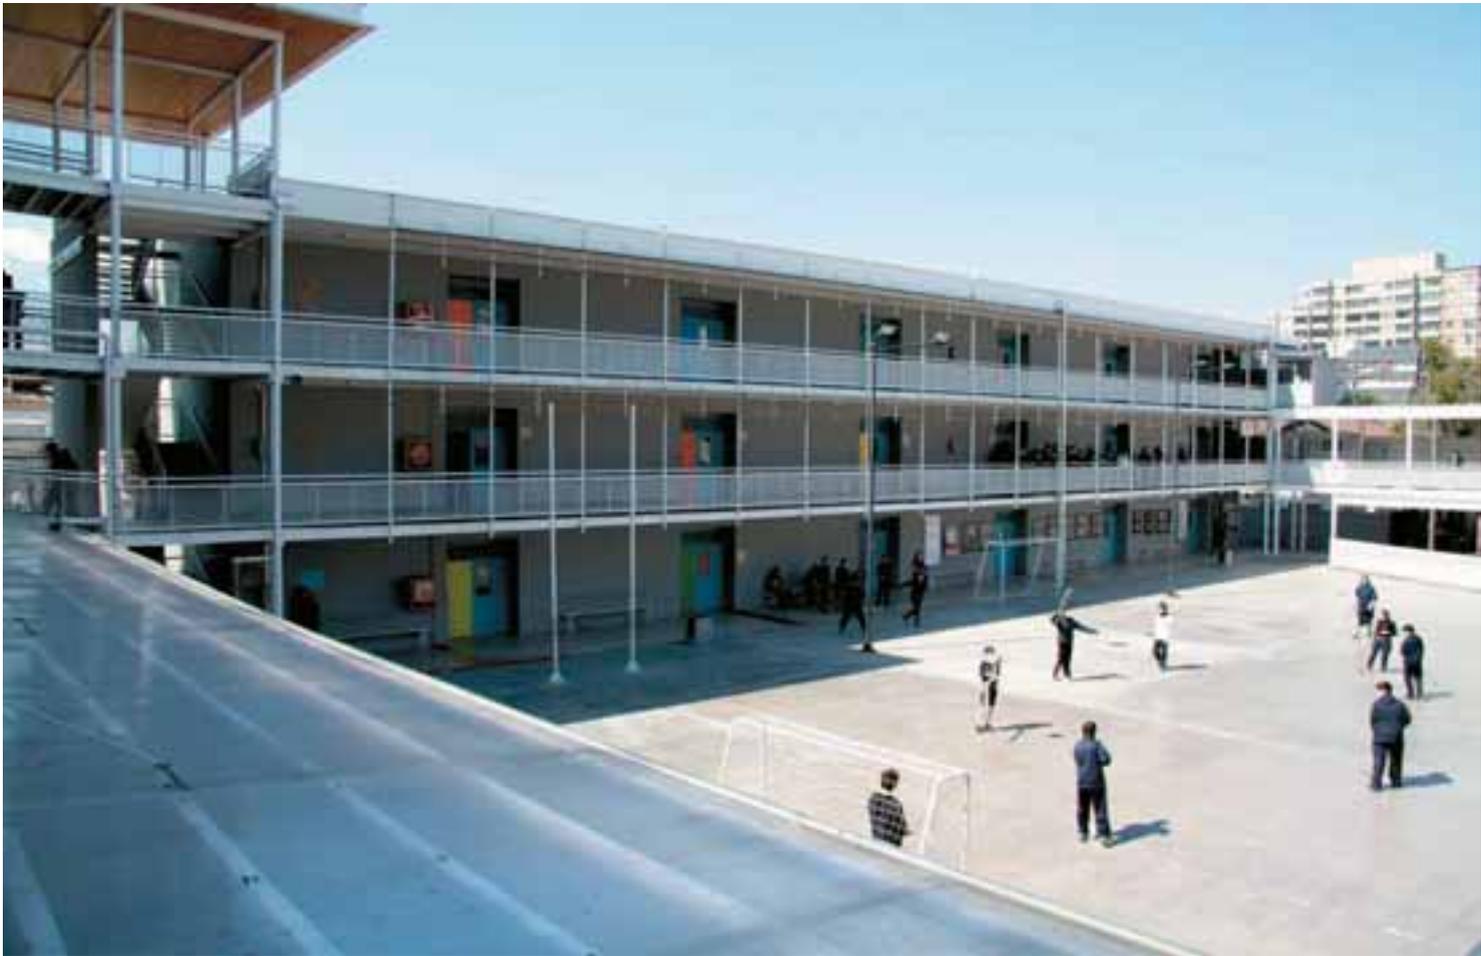
*La inversión de cerca de 2 mil millones de pesos no sólo le otorga una infraestructura de primer nivel, sino que también consolida la arquitectura que las autoridades de la comuna de Ñuñoa pretenden para el eje de Irarrázaval: imponente, de grandes volúmenes y con edificios de categoría.*

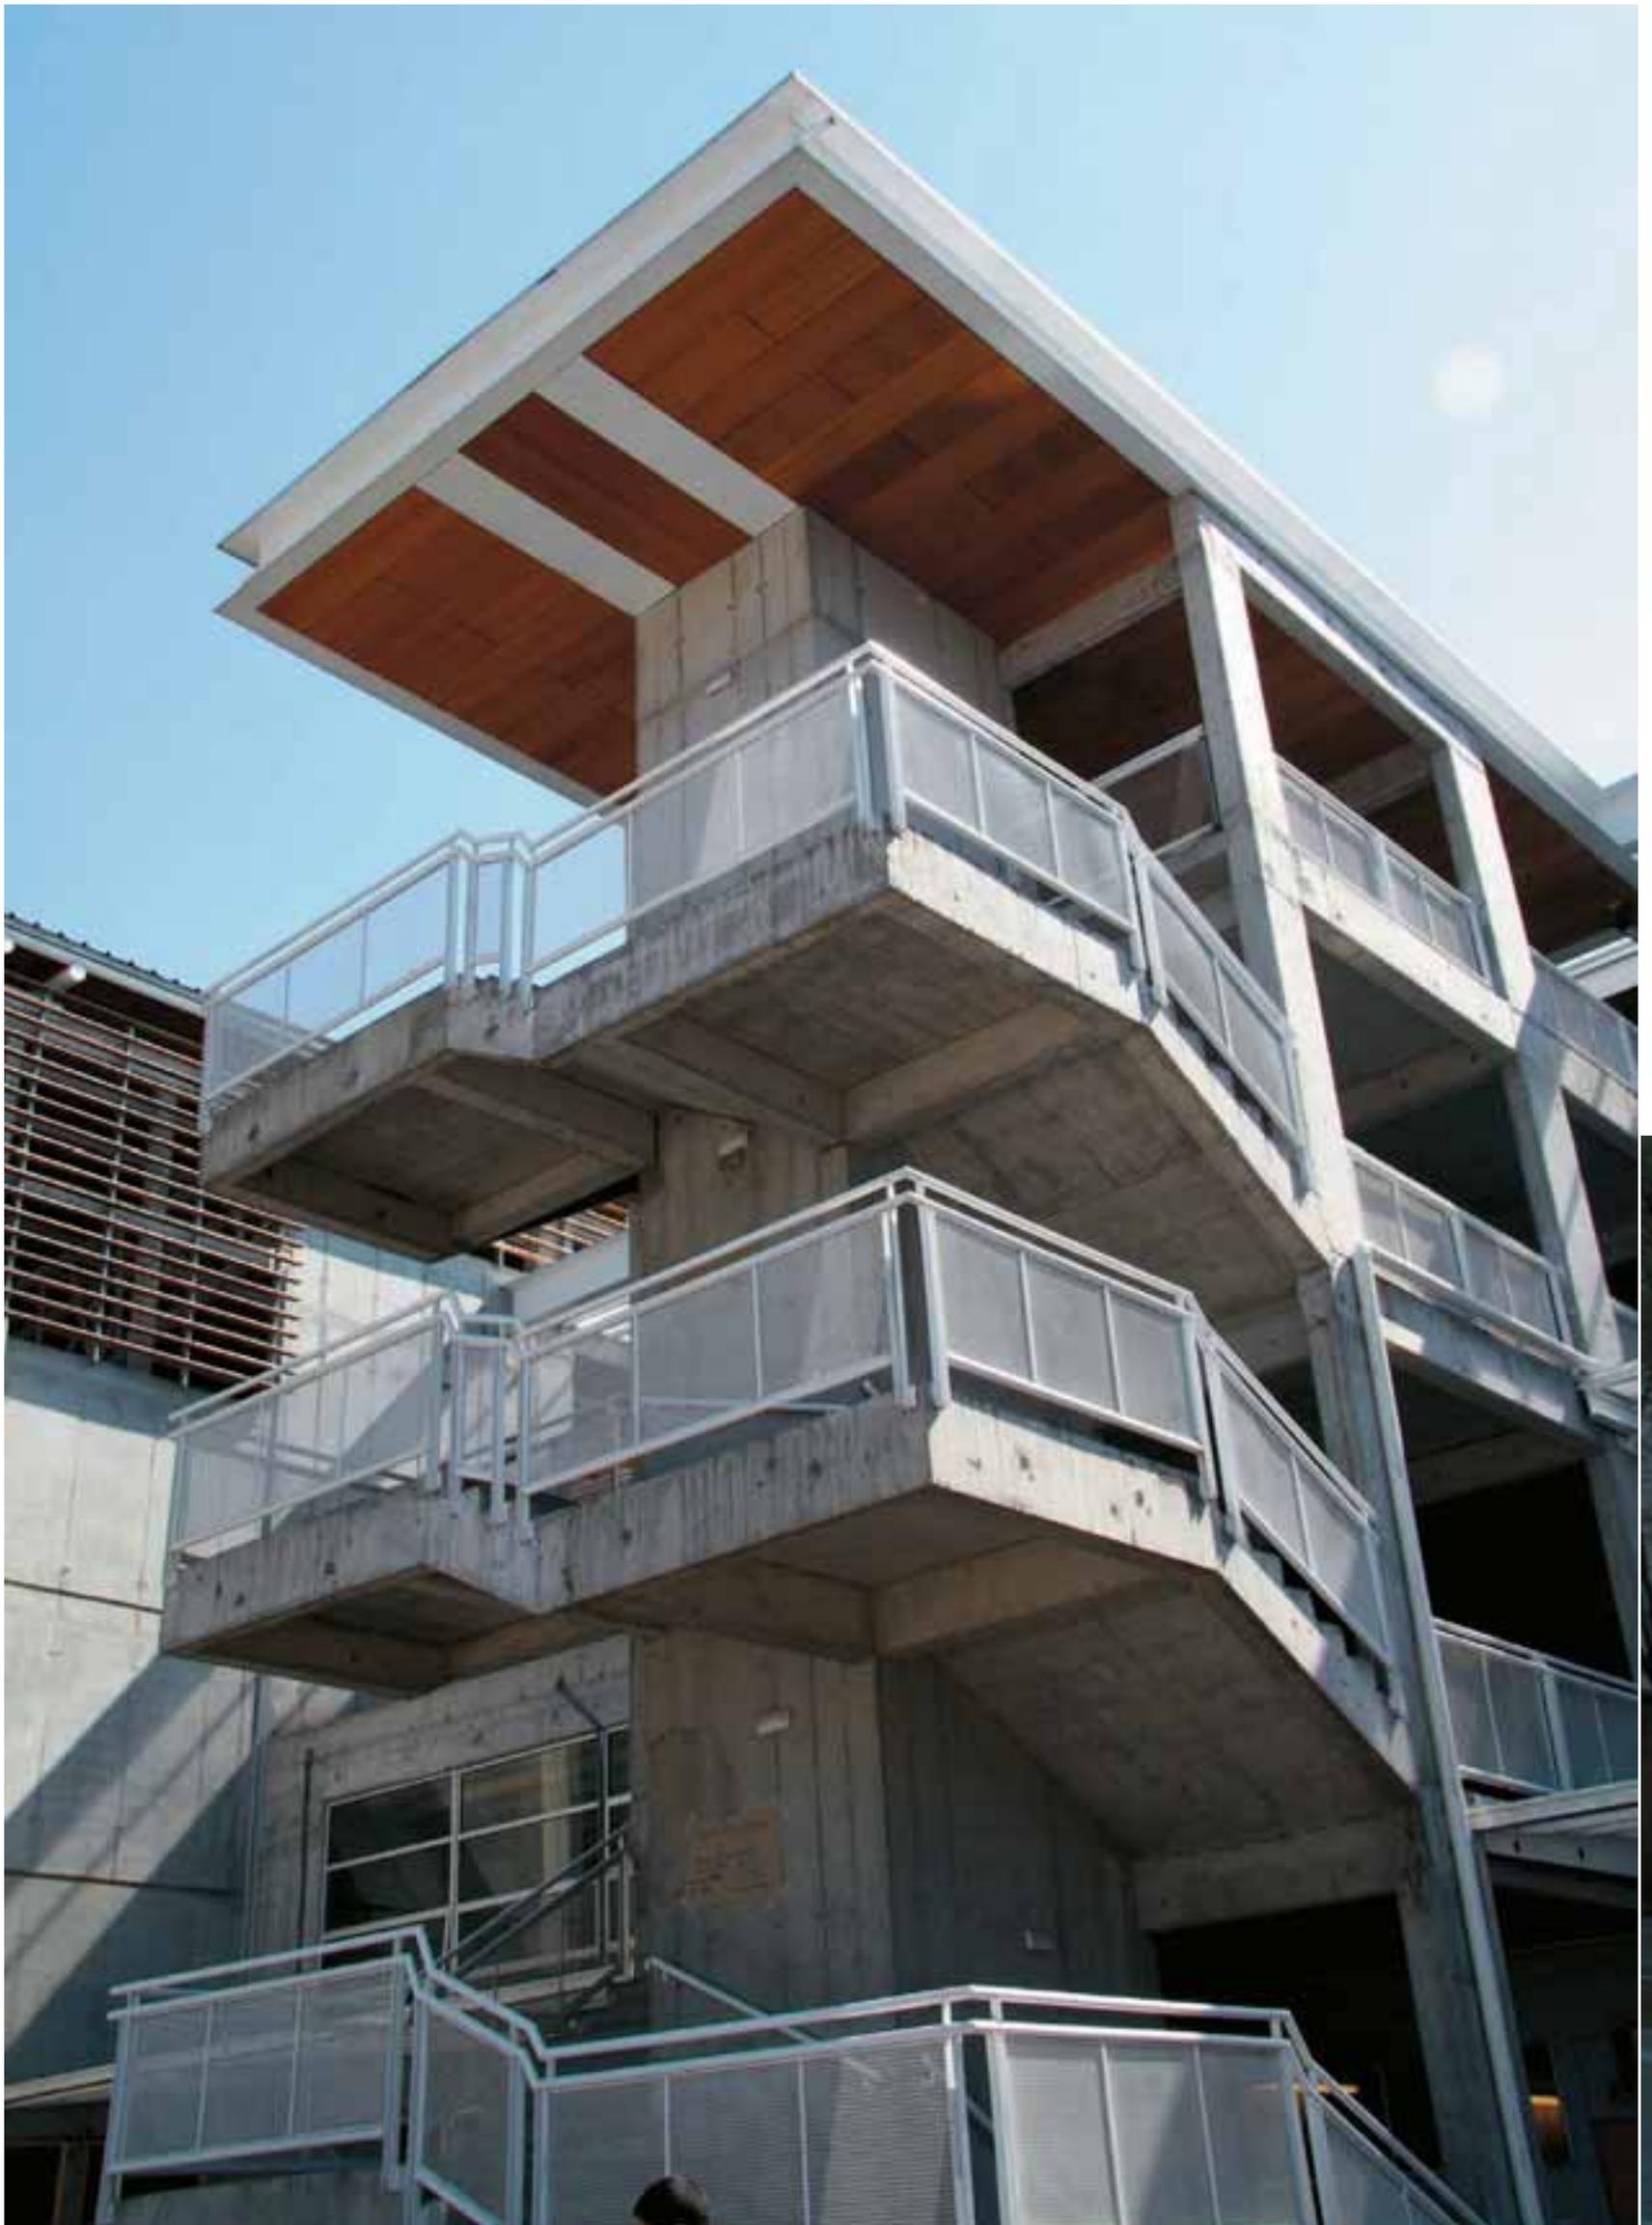
explica Igor Rosenmann, no fue la de emplear las típicas de cualquier galpón. Para ello se buscó algo más “grácil” y que tuviera más volumen: una estructura de cerchas en base a tubulares de treinta metros de largo y treinta centímetros de diámetro, que fue montada con una grúa auxiliar de cien toneladas. “Son tres tubos redondos que dejan un espacio y funcionan como si fuera el espinazo de un pescado. Es totalmente irregular. Todas las diagonales de las cerchas son desordenadas, con distintos grados”, describe el arquitecto.

Además, como cubierta del gimnasio se usó doble plancha continua de zincalum rellena con aislante térmico. Bajo la cara interior y como terminación, explica Joaquín Novoa, se instaló un terciado enchapado de cinco milímetros de espesor, que permitió seguir la curvatura de la cubierta. Por otra parte, para la estructura se utilizó moldaje metálico con un sistema de trepas. “A medida

El diseño de esta parte de la obra fue más bien complejo y uno de los mayores desafíos para la construcción. “La cubierta del gimnasio es de una arquitectura muy particular, difícil de ver en otro proyecto de liceo o escuela”, comenta Joaquín Novoa Camus, subgerente de operaciones de Larraín Prieto Risopatrón, la empresa constructora a cargo de las obras. La idea de las cerchas,

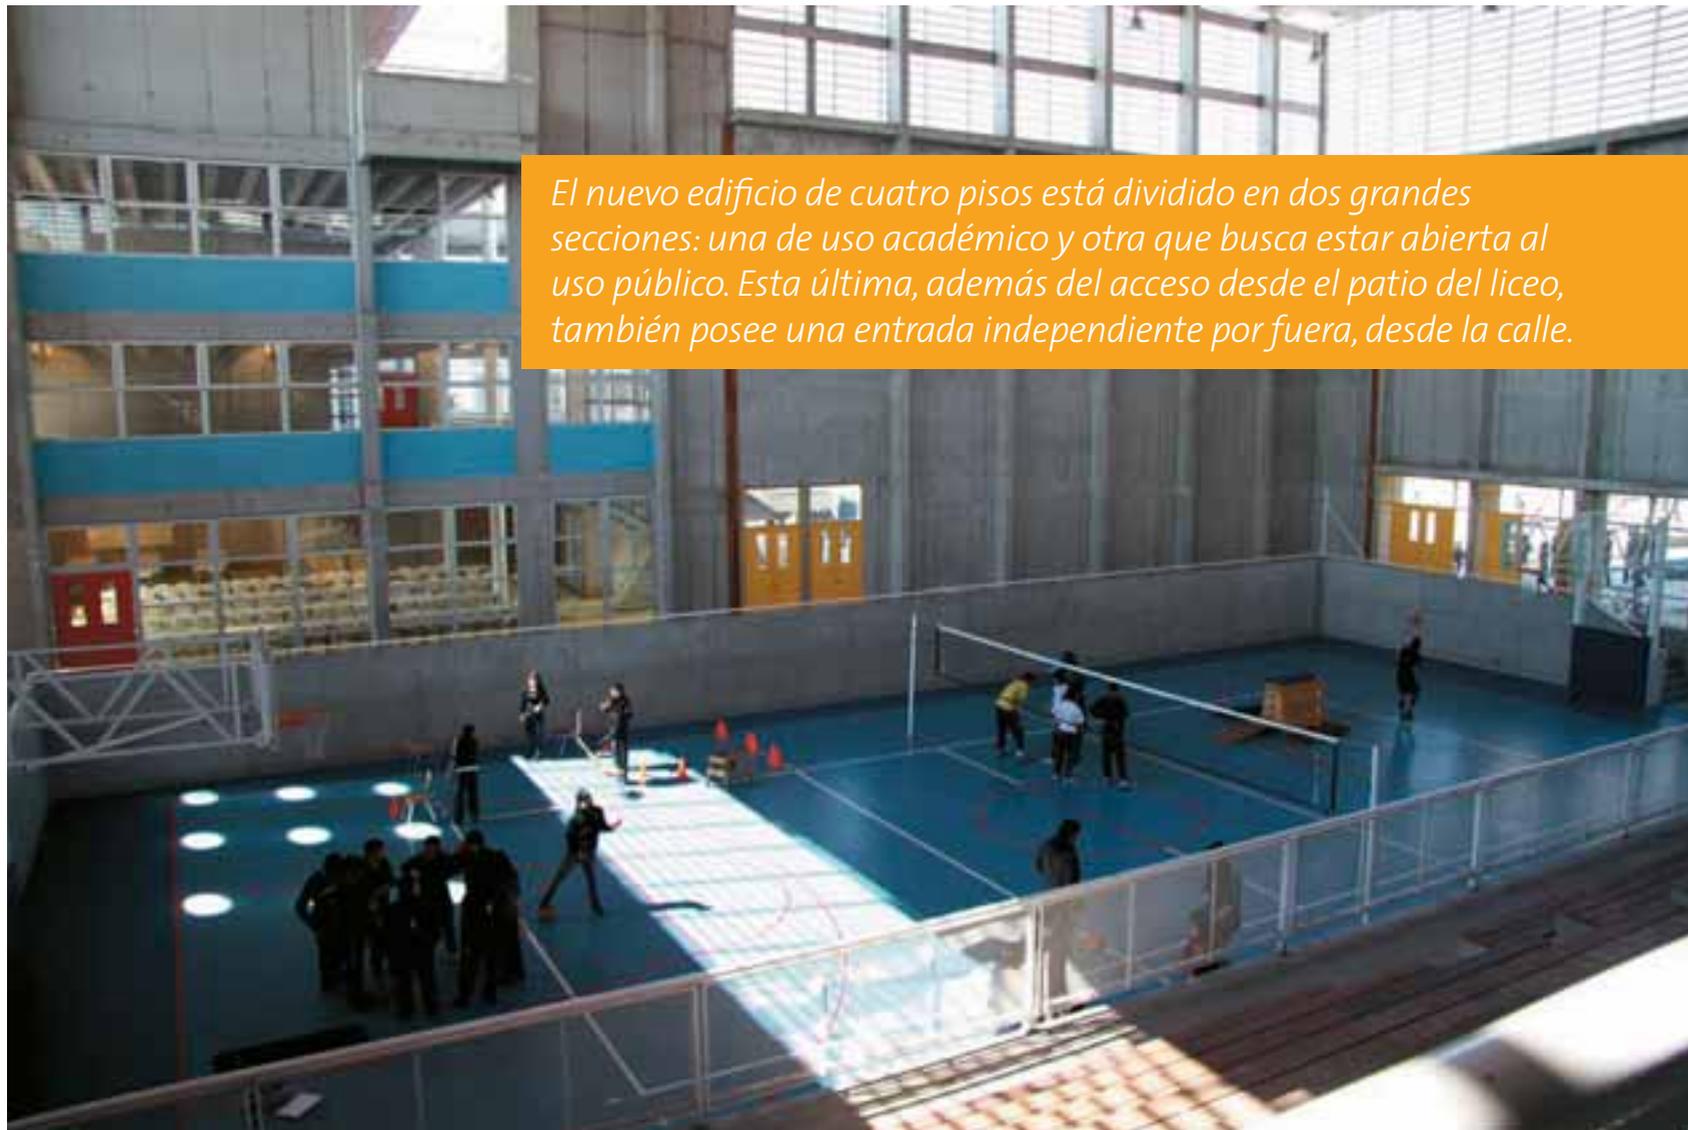
*El nuevo edificio de cuatro pisos está dividido en dos grandes secciones: una de uso académico y otra que busca estar abierta al uso público. Esta última, además del acceso desde el patio del liceo, también posee una entrada independiente por fuera, desde la calle.*
