## ESTADIO ESTER ROA REBOLLEDO

# CIRUGÍA PROFUNDA

■ Con el objetivo de cambiar su imagen y ser parte de la Copa América 2015 y Mundial Sub 17 FIFA, es que se tomó la determinación de ampliar y rediseñar el Estadio Municipal Ester Roa Rebolledo. Dentro de sus principales planes se puede destacar la construcción de un edificio corporativo (VIP y prensa) y la instalación de la cubierta traída desde México.

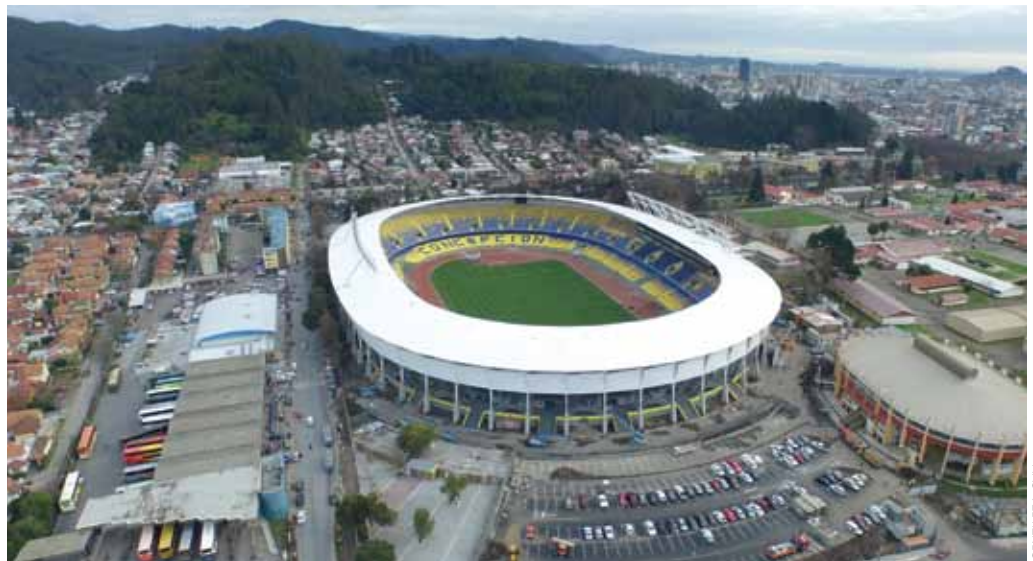
El Estadio “Ester Roa Rebolledo” está ubicado en la ciudad de Concepción de la región del Biobío y fue remodelado para la Copa América 2015 por la constructora Claro Vicuña Valenzuela.

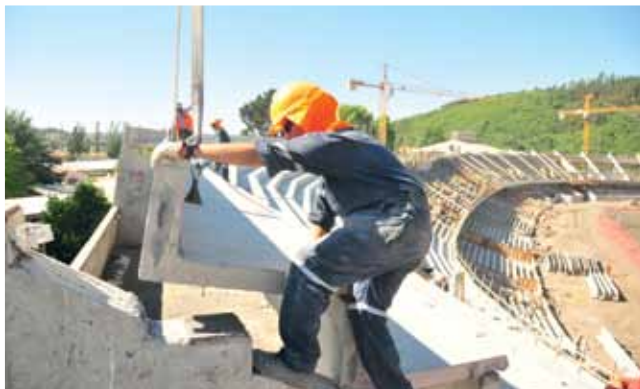
Las obras de las graderías inferiores se tuvieron que reperfilear de manera in-situ y para las superiores se tuvo que instalar gradas prefabricadas (con el adhesivo epóxico Sikadur 31HMG).

→ Se generaron estructuras de refuerzo similar conformación a las existentes (Vigas limón), las cuales sostienen las gradas prefabricadas y conforman las dependencias interiores a nivel de zócalo y mezanina unificando el diseño con los sectores existentes.

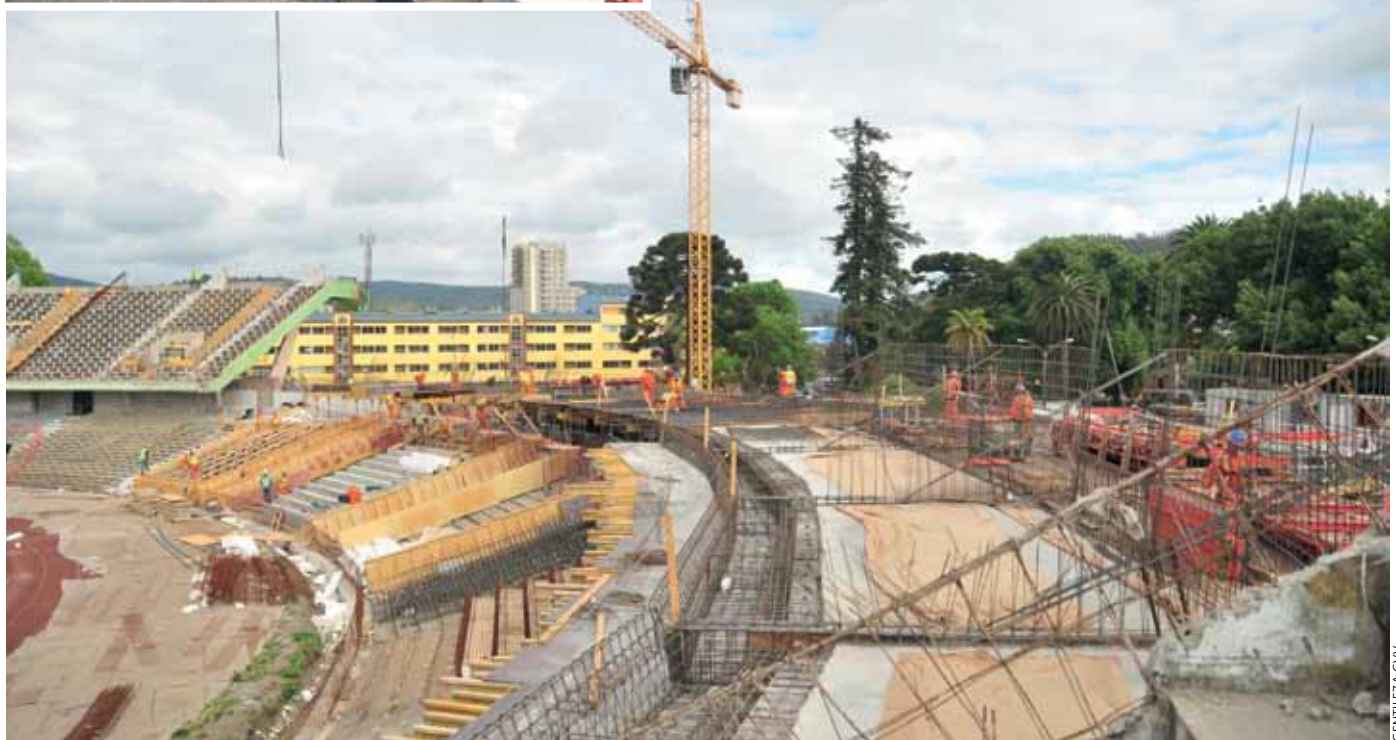
En los recintos existentes se readecuaron con tabiques de volcometal principalmente, y de hormigón armado en las zonas de baños públicos.

En tanto, los recintos existentes, principalmente, se readecuaron con tabiques de volcometal y de hormigón armado en las zonas de baños públicos. Los espacios exteriores, áreas peatonales, se instalaron adcretos tanto en zonas vehiculares como en los estacionamientos, donde se construyó una carpeta asfáltica. En la parte externa del coliseo, se homogenizó la superficie existente con los nuevos codos a través del pintado e impermeabilizado completo de este. Asimismo, se generaron estructuras de refuerzo (de acero y fibra de carbono Sika Carbodur S-514 y Wrap 600C) similar conformación a las existentes (Vigas limón), las cuales sostienen las gradas prefabricadas y conforman las dependencias interiores a nivel de zócalo y mezanina unificando el diseño con los sectores existentes. También, se instalaron dos salas de pre-calentamiento, 14 para distintas disciplinas deportivas y un

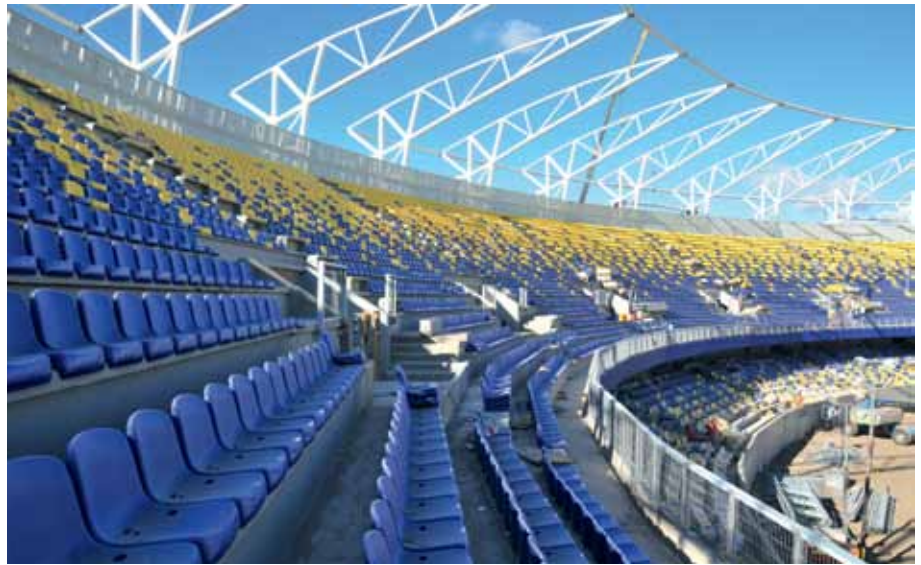
Sus butacas de colores azules y amarillos traídas desde España reemplazaron a los antiguos tableros grises.

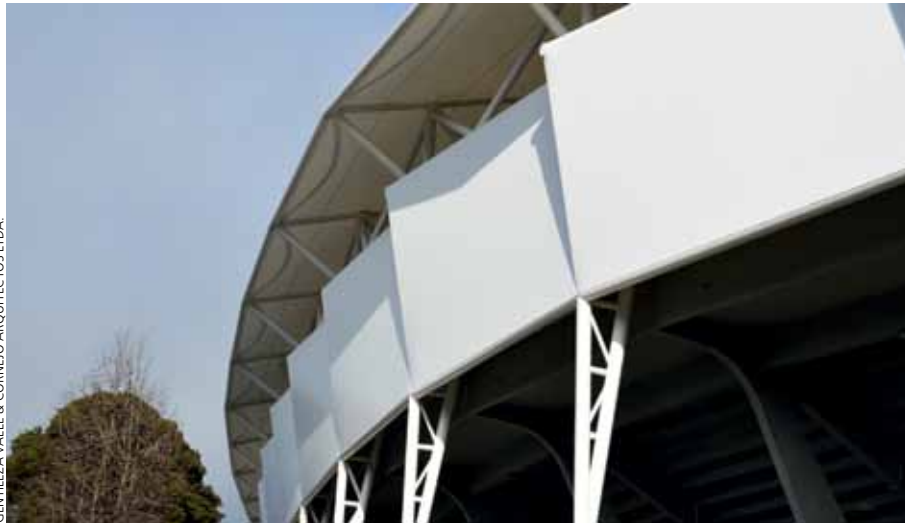
La cubierta es una tensoestructura formada por una membrana (modelo Preconstraint 1202 S2 back PVDF de Ferrari) resistente a las condiciones climáticas de la zona.

La cubierta es una tensoestructura formada por una membrana (modelo Preconstraint 1202 S2 back PVDF de Ferrari) resistente a las condiciones climáticas de la zona. Cada paño horizontal (techo) tiene forma de trapecio de 287 m<sup>2</sup> y vertical (posterior) de 92 metros cuadrados. En total, son 60 lienzos que fueron tensados y sellados para formar el techo del recinto.

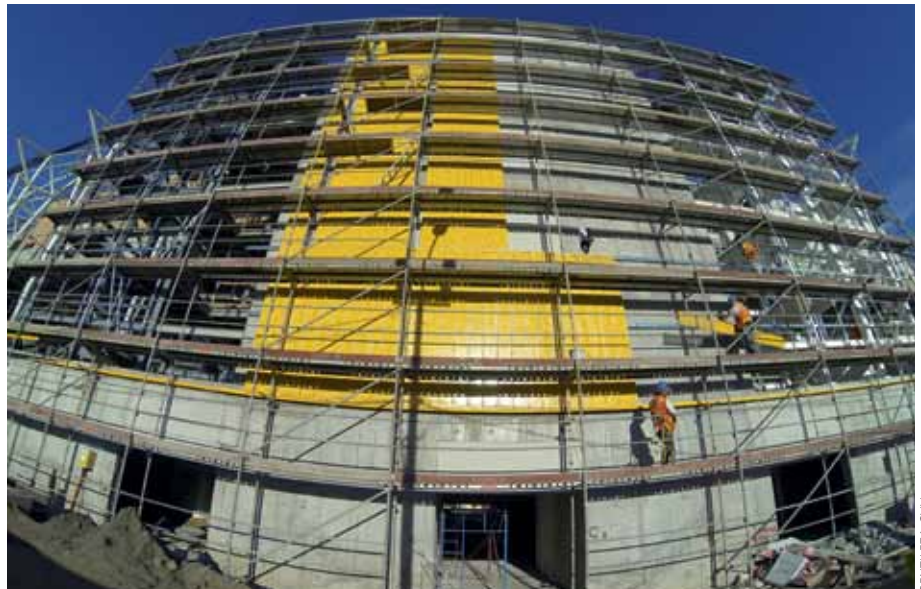
El cuerpo central del edificio está hecho de hormigón armado, mientras que los niveles VIP y prensa de estructuras metálicas están conformados por tabiquerías volcometal.

También, Molinare cuenta que el cuerpo central del edificio está hecho de hormigón armado, mientras que los niveles Vip y prensa de estructuras metálicas están conformados por tabiquerías volcometal. A esto, Valle agrega que los núcleos verticales de circulaciones (ascensores y escaleras) fueron unidos con una gran fachada de acero pre pintado Screen Panel con el logo del águila municipal perforada.

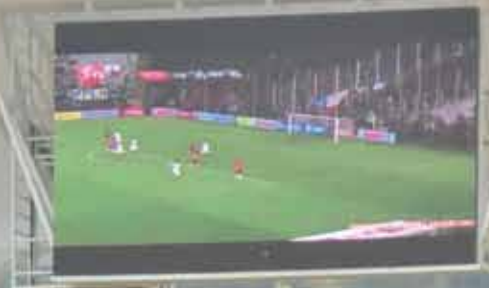
El antiguo marcador fue reemplazado por dos pantallas que miden 28 metros cuadrados, para dar mayor visibilidad desde todos los ángulos.

Además, al estadio se le incorporó el sistema de megafonía para emitir los mensajes del desarrollo de los eventos y para situaciones de emergencia. Los parlantes se distribuyen en la cubierta, en el corredor de la tribuna, en estacionamientos, en boleterías, en el edificio VIP y en camarines. Igualmente, el antiguo marcador fue reemplazado por dos pantallas con tecnología Led que miden 28 metros cuadrados, para dar mayor visibilidad desde todos los ángulos.

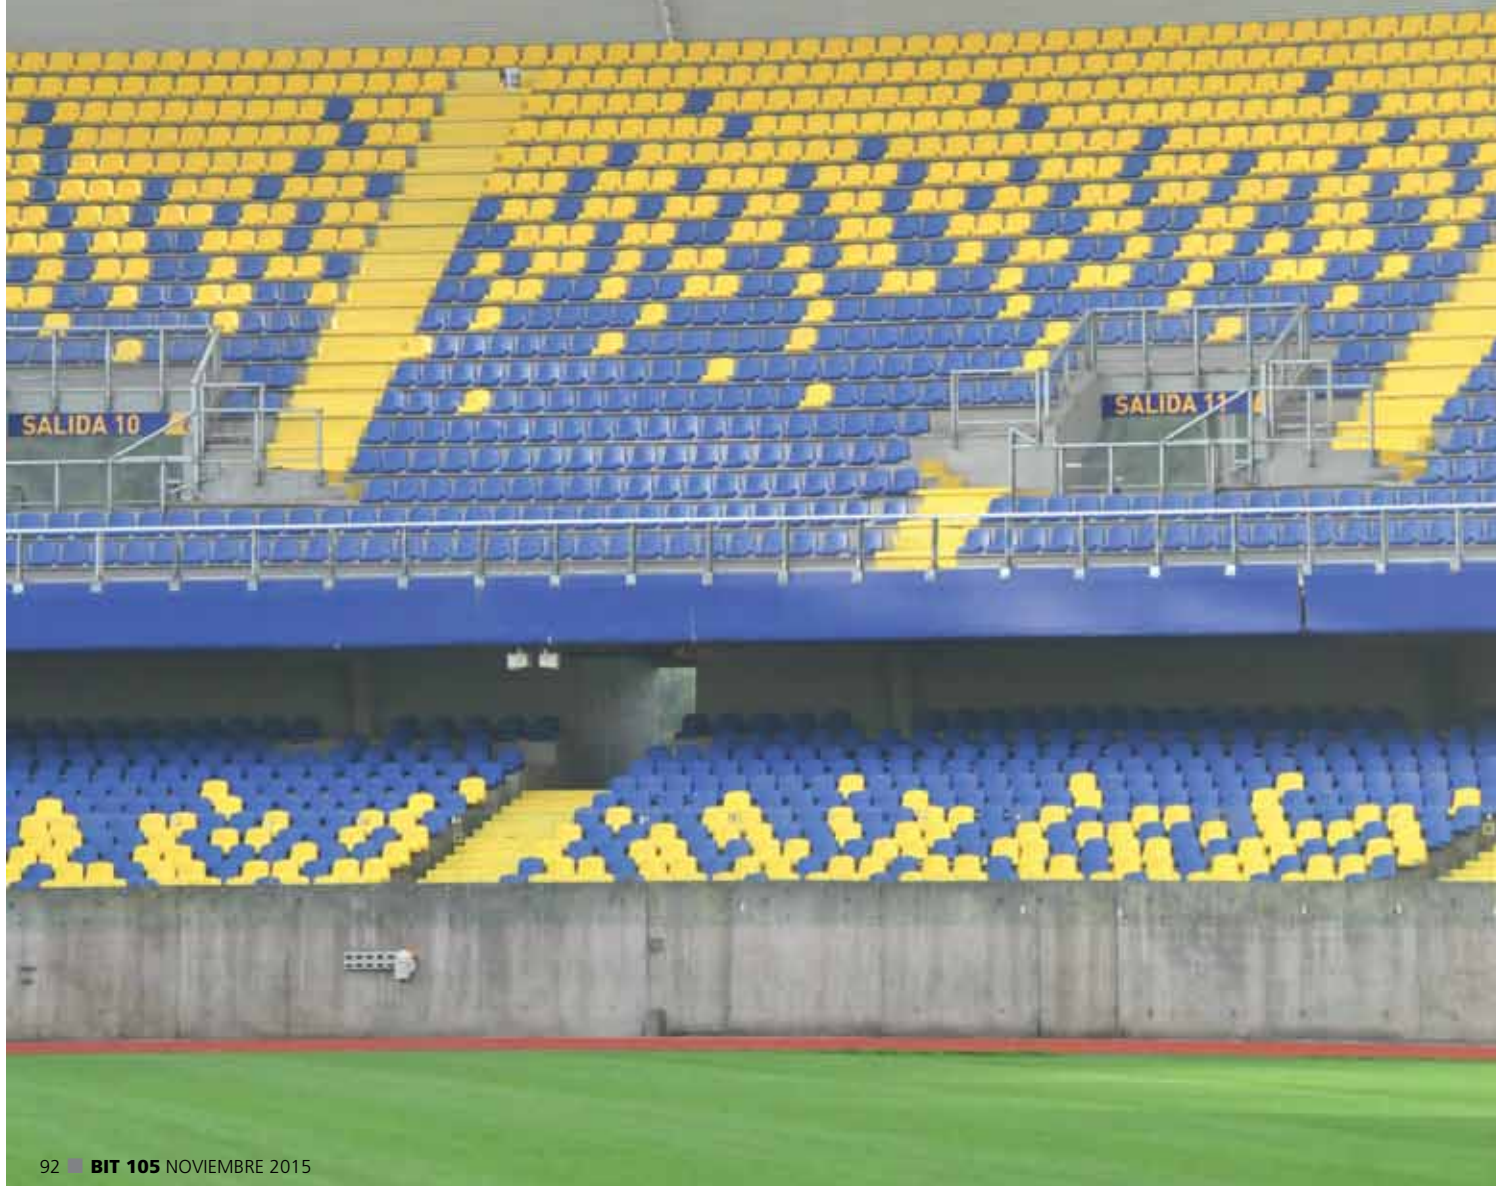
El edificio consiste en un bloque central de seis niveles en los cuales están ubicadas las escaleras de emergencia, dos ascensores, además de los baños desde el segundo al sexto nivel. En el primero se encuentra área de recepción.

Por otro lado, el edificio consiste en un bloque central de seis niveles en los cuales están ubicadas las escaleras de emergencia,

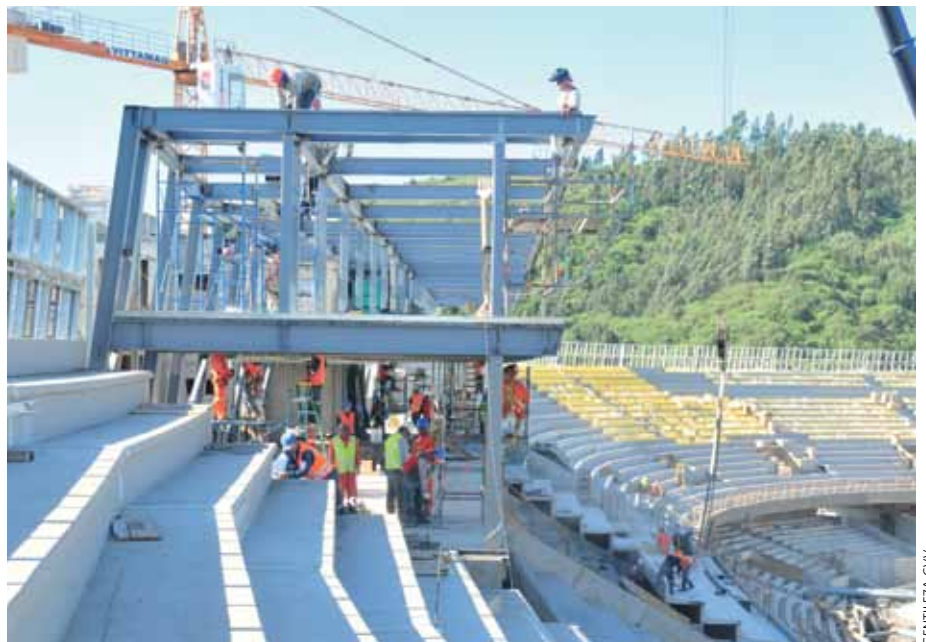
dio desde la lejanía y desde los recorridos perimetrales de público.

En tanto, el diseño de la cubierta se trabajó con una morfología adecuada para dar una imagen de modernidad, liviandad y suspensión en el espacio. La techumbre se separa de la fachada para mejorar el paso de las corrientes de aire y así poder bajar el peso y los esfuerzos que tiene que ejercer la estructura metálica.

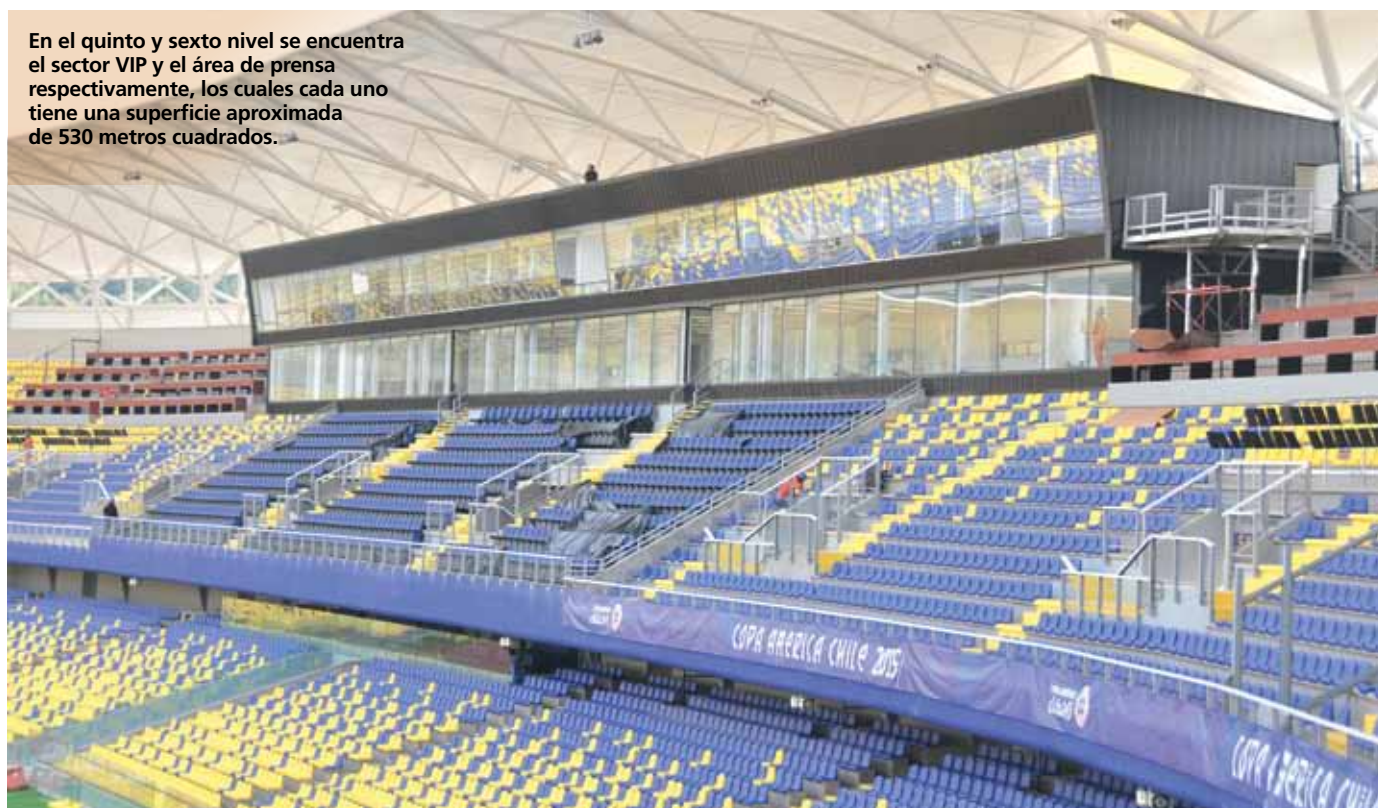
En el quinto y sexto nivel se encuentra el sector VIP y el área de prensa respectivamente, los cuales cada uno tiene una superficie aproximada de 530 metros cuadrados.

dos ascensores, además de los baños desde el segundo al sexto nivel, en el primero se encuentra área de recepción. En el quinto y sexto nivel desde este bloque central hacia el sector de tribuna, se encuentra emplazado en área vip y el área de prensa respectivamente los cuales cada uno tiene una superficie aproximada de 530 metros cuadrados. Asimismo, el presidente del directorio del grupo CVV explica que “el área editorial cuenta con todas las condiciones de confortabilidad y técnicas para que la prensa realice su labor en forma óptima”.
